**FICHA TÉCNICA REFERENCIAL DE PUNTO CRÍTICO PARA EL MANTENIMIENTO DE CAUCE, EN EL SECTOR PAMPA SAN ANTONIO, DISTRITO DE SANTIAGO, PROVINCIA DE ICA, DEPARTAMENTO DE ICA**

FTR-MC-PREV N° 0273-2026-ANA-AAA.CHCH-ALA.I

**PROPUESTA DE LA ACTIVIDAD:** LIMPIEZA, DESCOLMATACION Y CONFORMACION DE BORDOS EN AMBAS MARGENES DE LA QUEBRADA TINGUE, EN EL SECTOR PAMPA SAN ANTONIO, DISTRITO DE SANTIAGO, PROVINCIA DE ICA, DEPARTAMENTO DE ICA

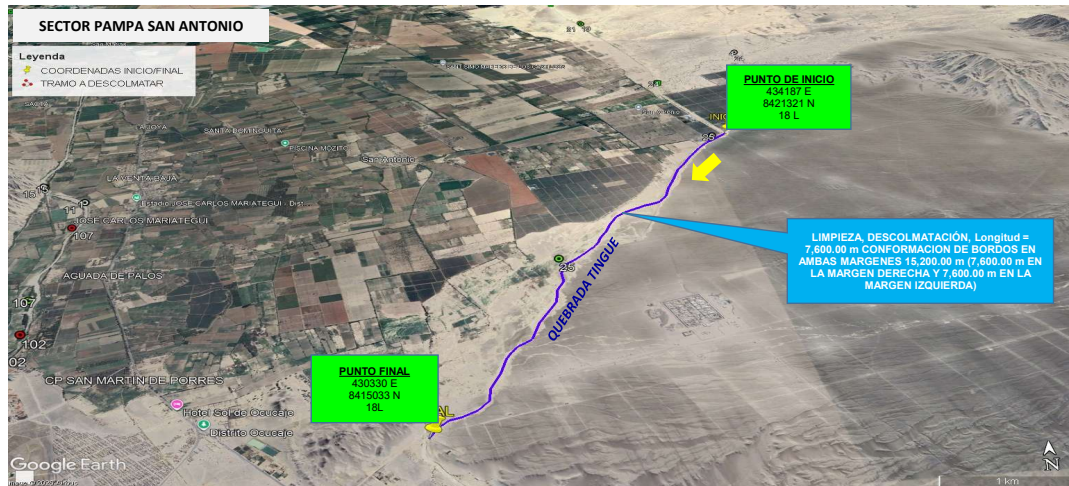
##### 4.2. VISTA DE PLANTA

| Tipo | Unidad de medida | Cantidad | Descripción de la propuesta | Observaciones |
|---|---|---|---|---|
| CONFORMACIÓN DE BORDO CON MATERIAL PROPIO | km | 15.20 | 15,200.00 m de conformación de bordos con material propio en ambas margenes de la quebrada Tingue(7,600.00 m en la margen derecha y 7,600.00 m en la margen izquierda), para encauzamiento. | |

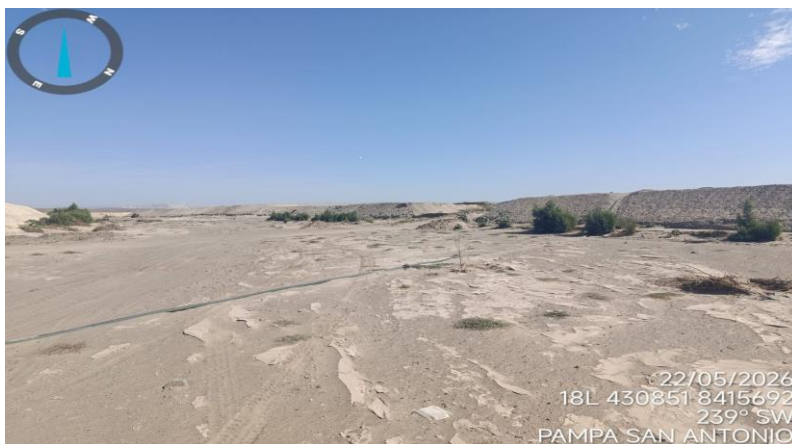
FIGURA N°01: TRAMO CRÍTICO EN LA QUEBRADA TINGUE EN EL SECTOR PAMPA SAN ANTONIO COLMATADO Y PARA REFORZAMIENTO Y CONFORMACION DE BORDOS

| Tipo | Unidad de medida | Cantidad | Descripción de la propuesta | Observaciones |
|---|---|---|---|---|
| LIMPIEZA Y DESCOLMATACIÓN | Km | 7.60 | Limpeza y Descolmatación del cauce de la quebrada Tingue en una longitud de 7,600.00 m en un ancho de cauce de 26.50 m y una altura de corte de 0.85 m | |

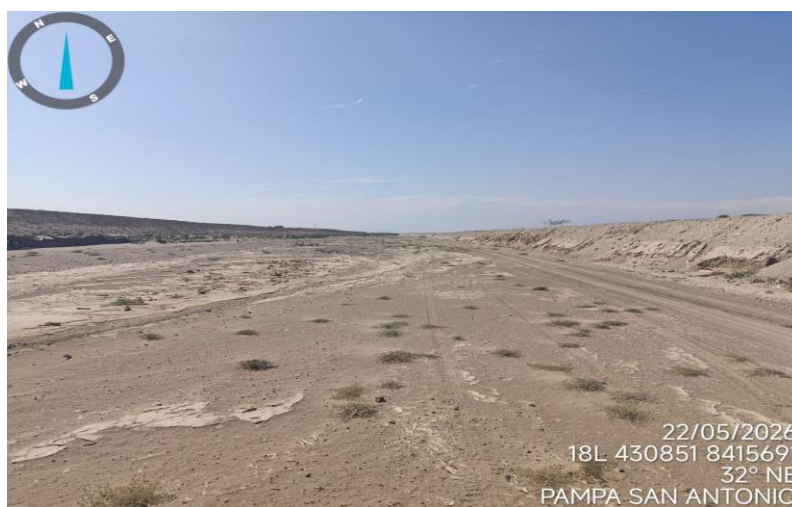
FIGURA N°02: TRAMO COLMATADO, CON EL MATERIAL PROPIO DE LA DESCOLMATACION SE REQUIERE LA CONFORMACION DE BORDOS EN TRAMOS Y EN OTROS TAMOS CONSIDERAR MAYOR ALTURA EN BORDOS YA CONFORMADOS
