**FICHA TÉCNICA REFERENCIAL DE PUNTOS CRÍTICOS PARA EL MANTENIMIENTO DE CAUCE, EN EL SECTOR LIMAN, DISTRITO DE SUPE, PROVINCIA DE BARRANCA, DEPARTAMENTO DE LIMA**

FTR-MC-PREV N° 0213-2026-ANA-AAA-CF-ALA.B

**PROPUESTA DE LA ACTIVIDAD:** LIMPIEZA, DESCOLMATACIÓN Y CONFORMACIÓN DE BORDOS, CON MATERIAL PROPIO, EN AMBAS MÁRGENES DEL RÍO SUPE, SECTOR LIMAN, DISTRITO DE SUPE, PROVINCIA DE BARRANCA, DEPARTAMENTO DE LIMA.

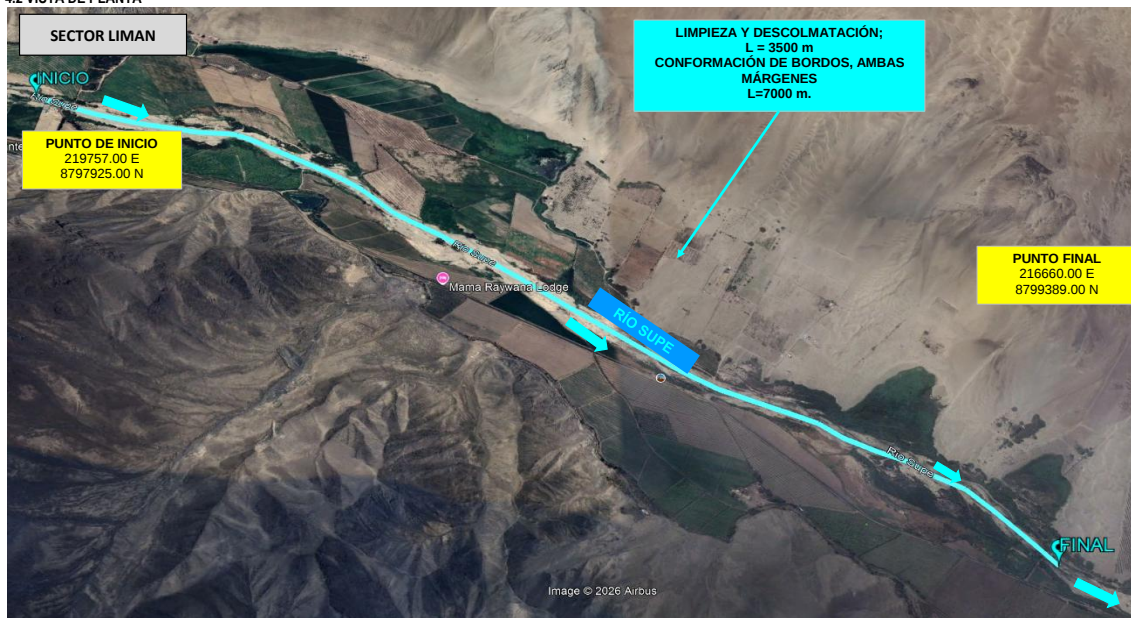
### 4.2 VISTA DE PLANTA

| Tipo | Unidad de medida | Cantidad | Descripción de la propuesta | Observaciones |
|---|---|---|---|---|
| LIMPIEZA Y DESCOLMATACIÓN | Km | 3.50 | 3500 m de Limpieza y Descolmatación en el cauce del río supe, 50.00 m, de ancho, y de corte de 0.70 m | |
| CONFORMACIÓN DE BORDOS CON MATERIAL PROPIO | Km | 7.00 | 7000.00 m de Conformación de bordos con material propio para ambas márgenes del río Supe. | |

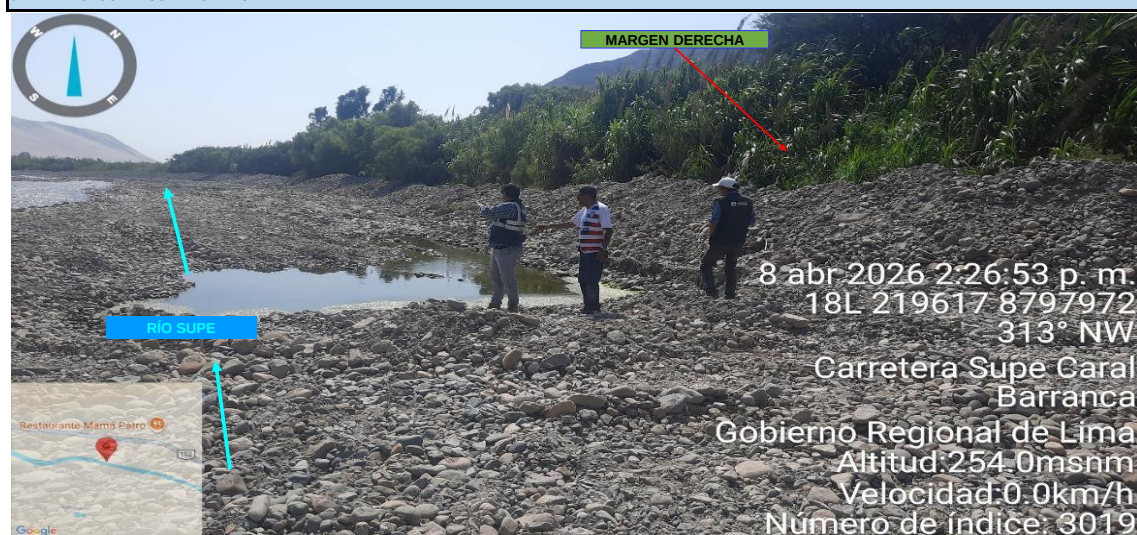
Imagen N° 1. Tramo colmatado en el sector Liman, en donde se observa sedimentación en el cauce del Río Supe y su margen derecha desprotegida.

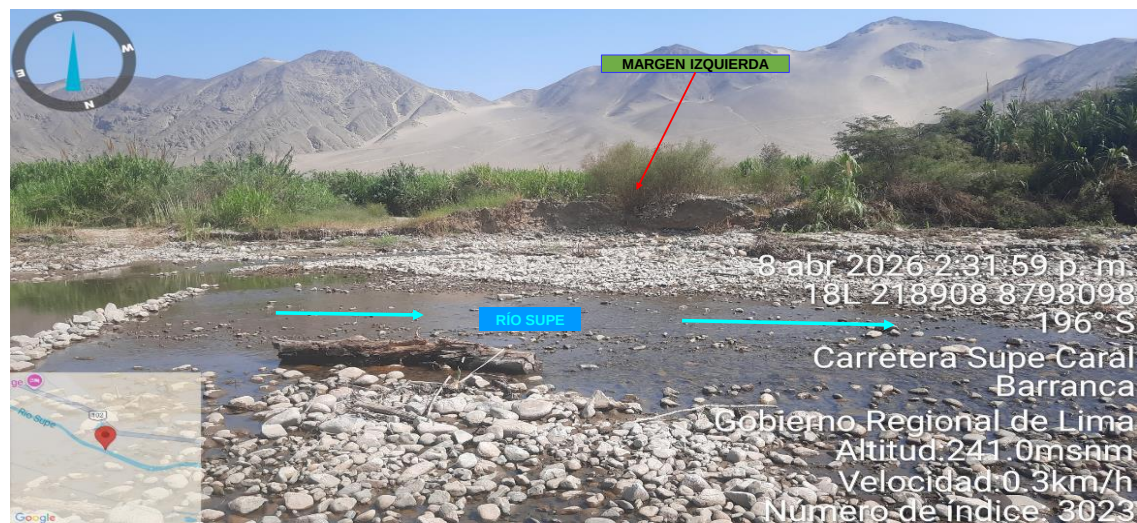
Imagen N° 2. Zona colmatada en el tramo, en donde se observa la margen izquierda del Río Supe, que se encuentra socavada sin protección.

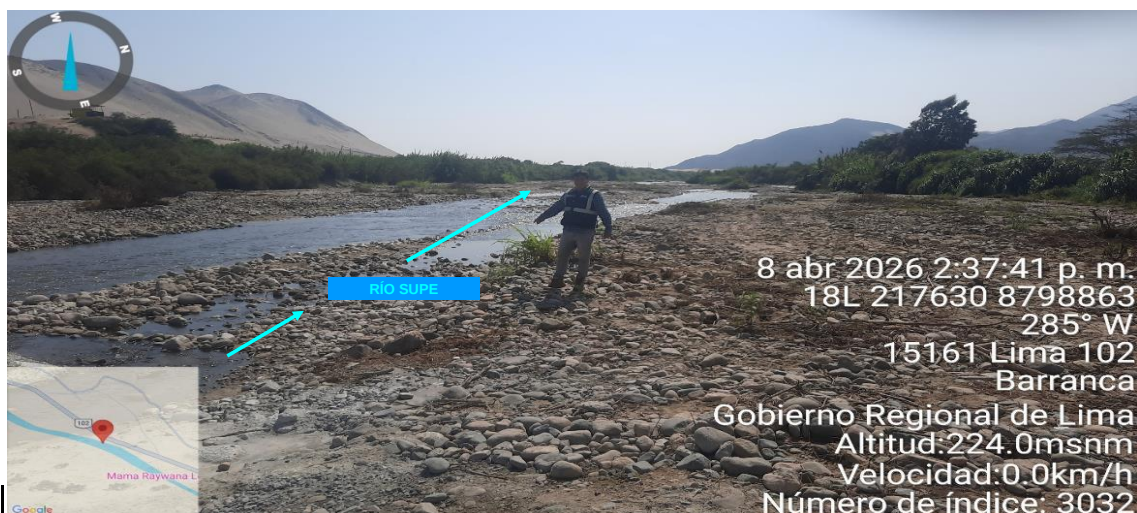
Imagen N° 3. Zona colmatada en el tramo, en donde se observa sedimentación en el cauce del Río Supe y sus márgenes se encuentran desprotegidas.
