**FICHA TÉCNICA REFERENCIAL DE PUNTOS CRÍTICOS PARA EL MANTENIMIENTO DE CAUCE, EN EL SECTOR PULANCACHE, DISTRITO DE SUPE, PROVINCIA DE BARRANCA, DEPARTAMENTO DE LIMA**

FTR-MC-PREV N° 0215-2026-ANA-AAA-CF-ALA.B

**PROPUESTA DE LA ACTIVIDAD:** LIMPIEZA, DESCOLMATACIÓN Y CONFORMACIÓN DE BORDOS, CON MATERIAL PROPIO, EN AMBAS MÁRGENES DEL RÍO SUPE, SECTOR PULANCACHE, DISTRITO DE SUPE, PROVINCIA DE BARRANCA, DEPARTAMENTO DE LIMA.

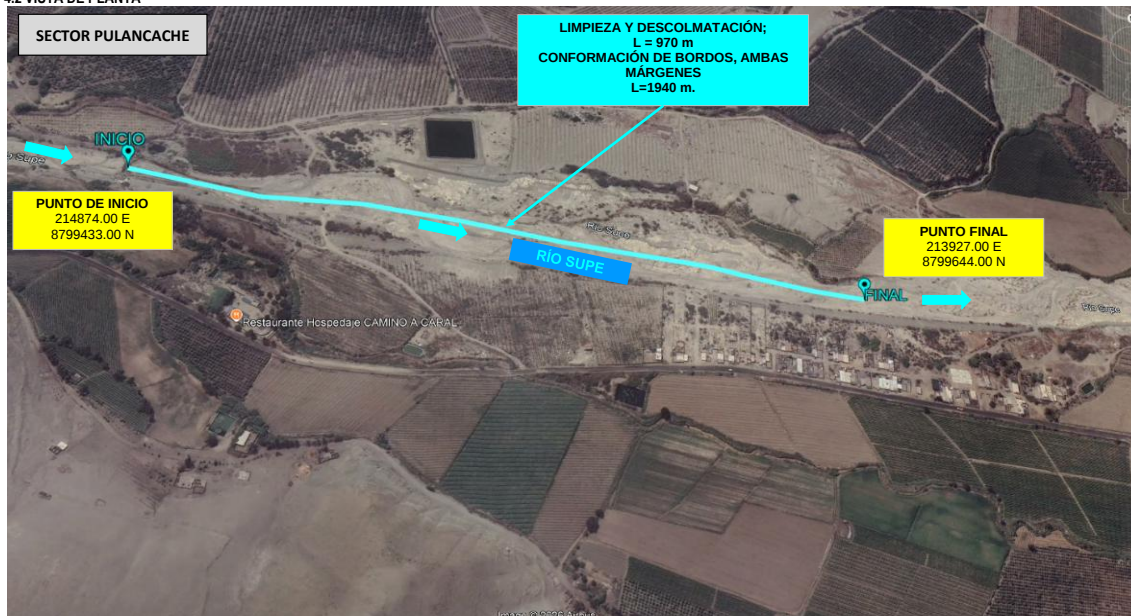
### 4.2 VISTA DE PLANTA

| Tipo | Unidad de medida | Cantidad | Descripción de la propuesta | Observaciones |
|---|---|---|---|---|
| LIMPIEZA Y DESCOLMATACIÓN | Km | 0.97 | 970 m de Limpieza y Descolmatación en el cauce del río supe, 45.00 m, de ancho, y de corte de 0.70 m | |
| CONFORMACIÓN DE BORDOS CON MATERIAL PROPIO | Km | 1.94 | 1940.00 m de Conformación de bordos con material propio para ambas márgenes del río Supe. | |

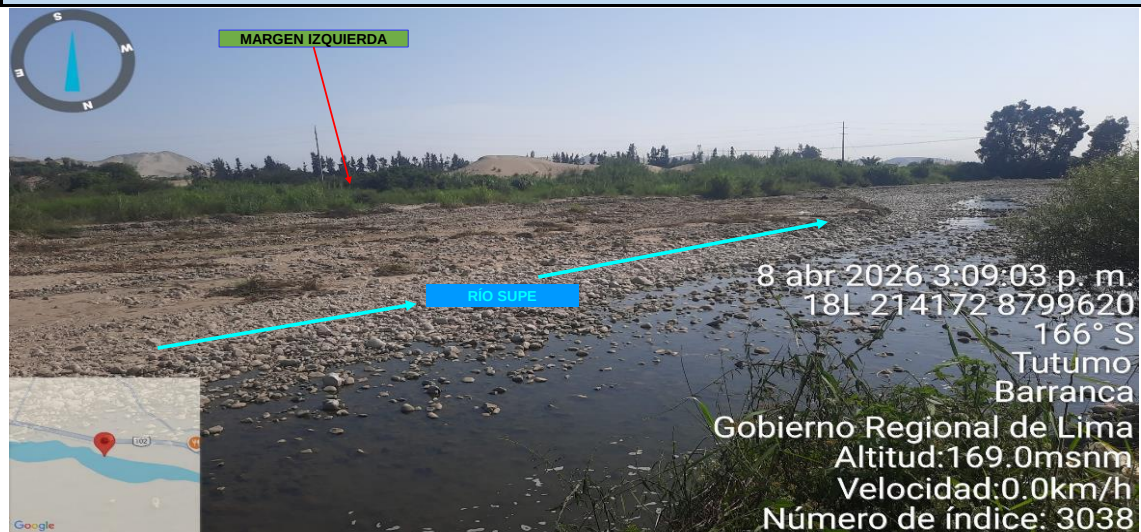
Imagen N° 1. Tramo colmatado en el sector Pulancache, en donde se observa sedimentación en el cauce del Rio Supe y su margen izquierda desprotegida.

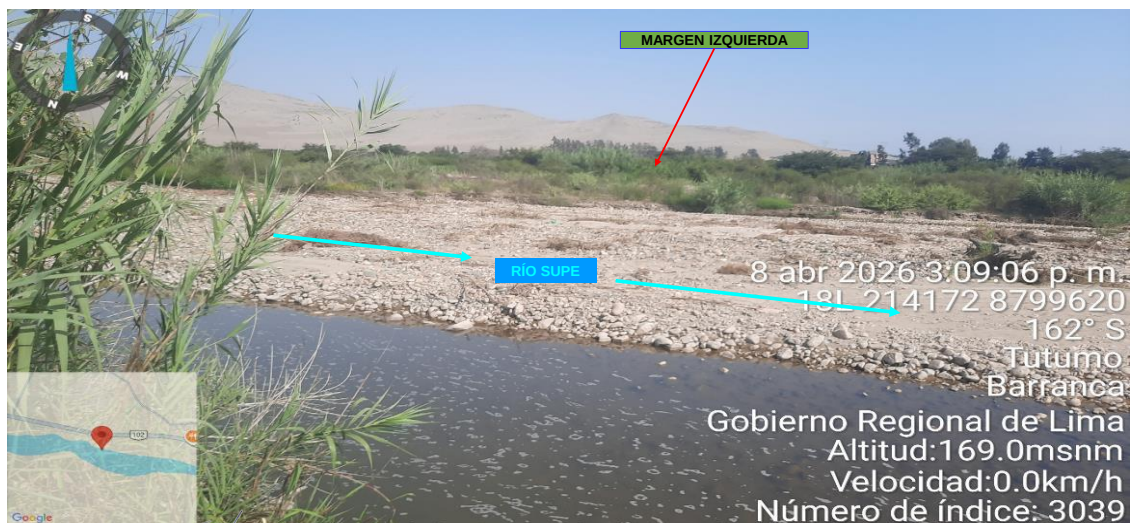
Imagen N° 2. Zona colmatada en el tramo, en donde se observa sedimentación en el Rio Supe, y en su margen izquierda se encuentra sin protección.

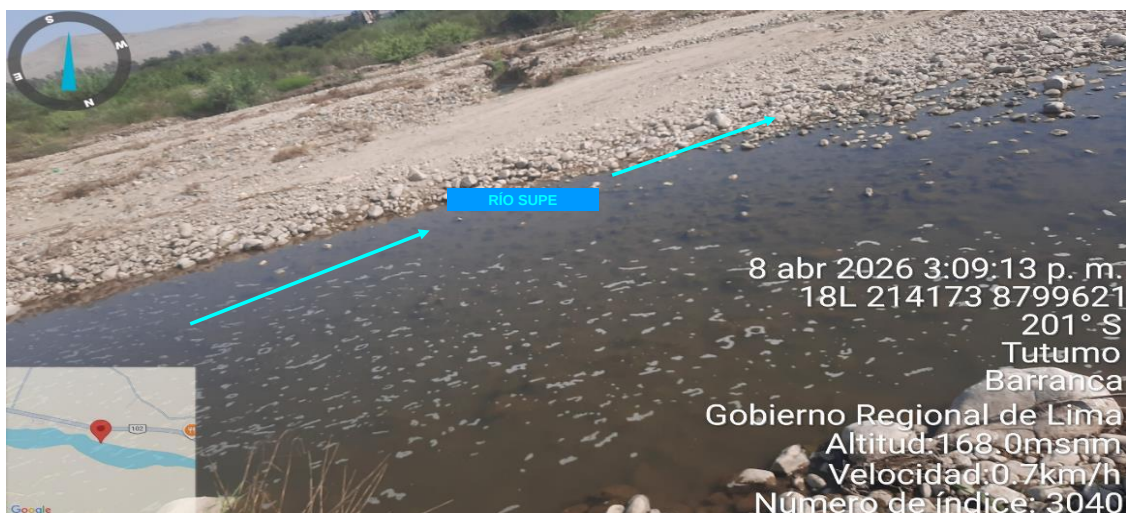
Imagen N° 3. Zona colmatada en el tramo, en donde se observa sedimentación en el cauce del Río Supe.
