FICHA TÉCNICA REFERENCIAL DE PUNTO CRÍTICO PARA EL MANTENIMIENTO DE CAUCE, EN EL SECTOR CAPUTISH,  
DISTRITO SANTO DOMINGO DE LOS OLLEROS, PROVINCIA HUAROCHIRI, DEPARTAMENTO DE LIMA

FTR-MC-PREV N° 0310-2026-ANA-AAA.CF-ALA.CHRL

PROPUESTA DE LA ACTIVIDAD: LIMPIEZA Y DESCOLMATACIÓN PARA EL MANTENIMIENTO DEL CAUCE DEL RIO CHILCA EN EL SECTOR  
CAPUTISH, DISTRITO SANTO DOMINGO DE LOS OLLEROS, PROVINCIA HUAROCHIRI, DEPARTAMENTO LIMA

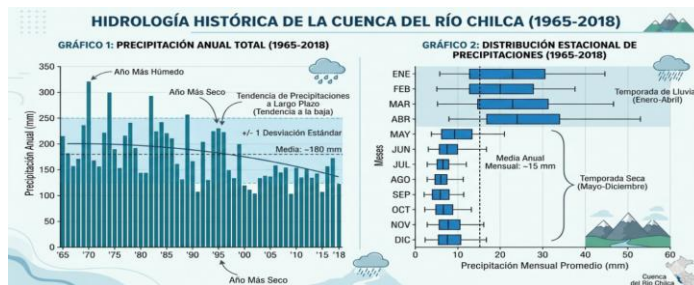
En el Cuadro, se muestra los promedios mensualizados de los años húmedos, secos y normales, tanto en milímetros por meses y los valores anuales correspondientes. Asimismo, se presenta la distribución anual de los promedios.

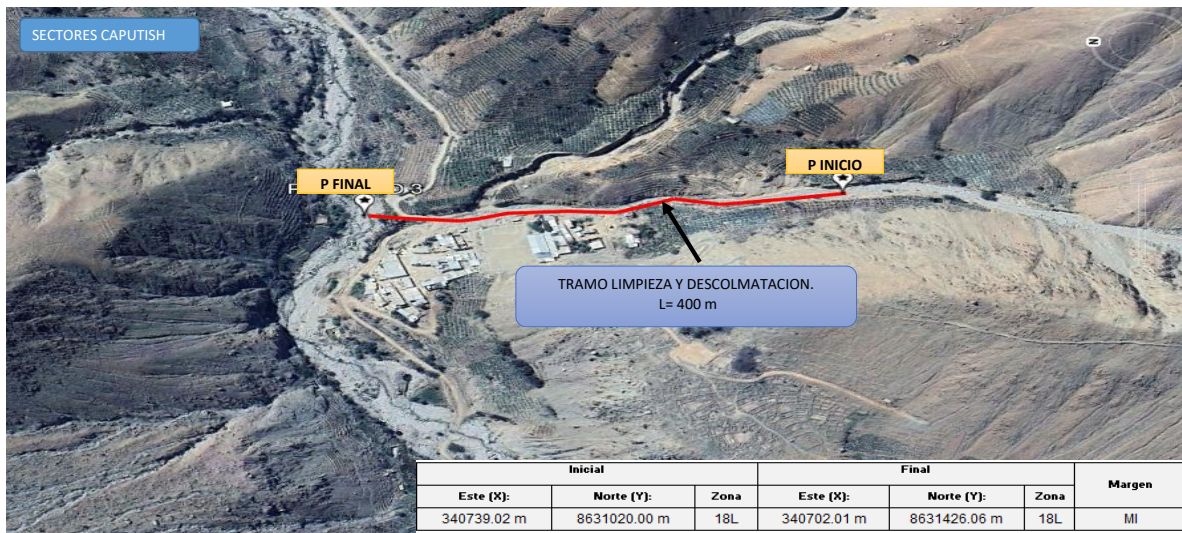
##### SECCIÓN TÍPICA DEL RÍO A DESCOLMATAR

h media = 0.90 m  
B = 20.0 m

| Item | Descripción | Unid. | Nro<br>veces | Dimensiones | | | Parcial | Total |
|---|---|---|---|---|---|---|---|---|
| 01.03.01 | LIMPIEZA Y DESCOLMATACIÓN DEL CAUCE | m3 | 1.00 | 400.0 | 20.00 | 0.90 | 7,200.00 | 7,200.00 |

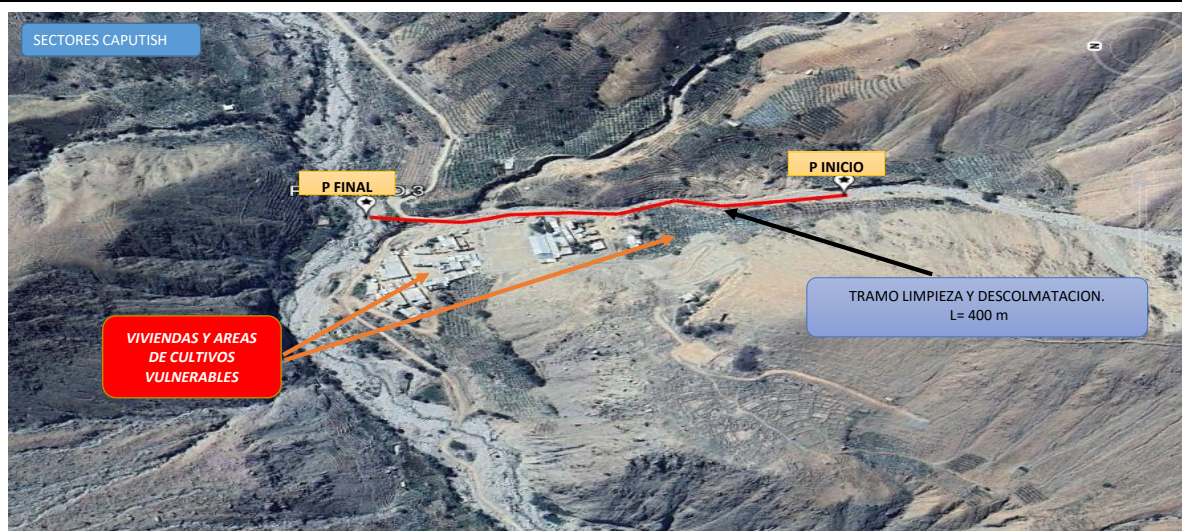
#### 5.- IMAGEN SATELITAL DE ZONA VULNERABLE(GOOGLE EARTH)

| | Inicial | | | Final | | | Margen | Observación |
|---|---|---|---|---|---|---|---|---|
| TRAMO | 340739.02 m | 8631020.00 m | 18L | 340702.01 m | 8631426.06 m | 18L | EJE | CAPUTISH |

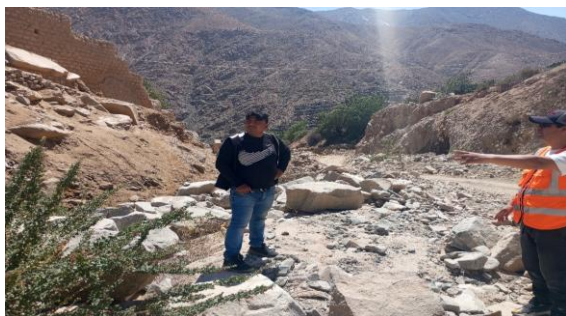
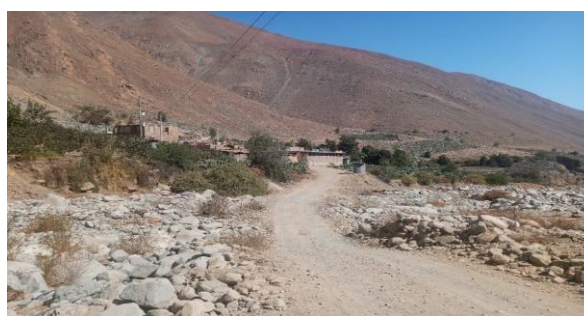
**FOTOGRAFÍAS DE AMBAS MARGENES DE LA QUEBRADA CAPUTISH EN EL SECTOR CAPUTISH**
**7.- PRESUPUESTO ESTIMADO:**
