FICHA TÉCNICA REFERENCIAL DE PUNTO CRÍTICO PARA EL MANTENIMIENTO DE CAUCE, EN EL SECTOR LA FLORIDA, DISTRITO DE HUAURA, PROVINCIA DE HUAURA, DEPARTAMENTO DE LIMA

FTR-MC-PREV N° 0496-2026-ANA-AAA-CF-ALA.B

PROPUESTA DE LA ACTIVIDAD: LIMPIEZA, DESCOLMATACIÓN Y CONFORMACION DE BORDOS CON MATERIAL PROPIO DEL CAUCE DEL RÍO SUPE, SECTOR LA FLORIDA, DISTRITO HUAURA, PROVINCIA DE HUAURA, DEPARTAMENTO DE LIMA.

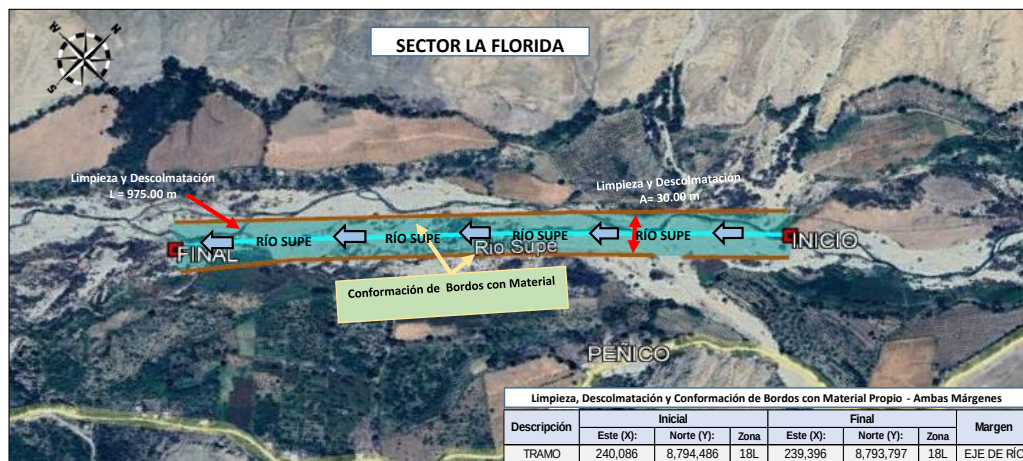
#### 4.-ESQUEMA DE PROPUESTA TÉCNICA:

##### VISTA DE PERFIL

##### SECCIÓN TÍPICA DEL RÍO A DESCOLMATAR

##### VISTA DE PLANTA

| Tipo | Unidad de medida | Cantidad | Descripción de la propuesta | Observaciones |
|---|---|---|---|---|
| LIMPIEZA Y DESCOLMATACIÓN | km | 0.975 | Limpieza y descolmatación del cauce del río Supe en una longitud de 975.00 m y un ancho de 30.00 m. | Cauce colmatado |
| CONFORMACIÓN DE BORDOS CON MATERIAL PROPIO | Km | 1.930 | Conformación de bordos con material propio en ambos márgenes del río Supe. | - |

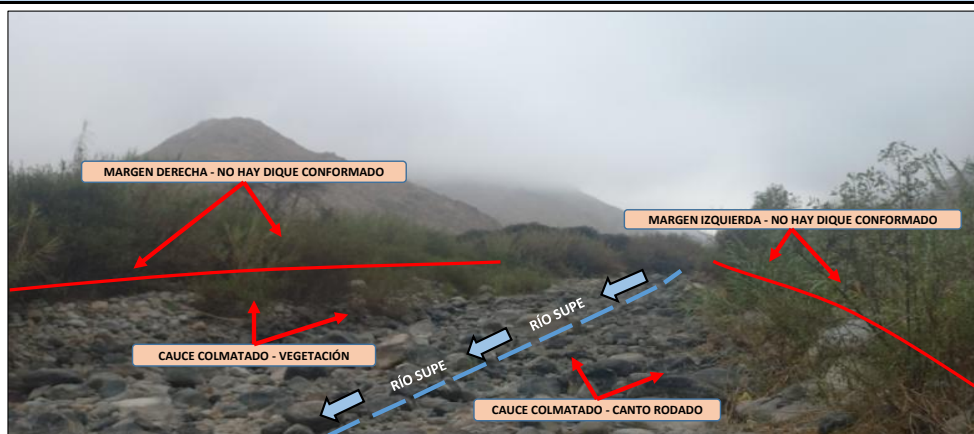
**FIGURA N°01:** AMBAS MARGENES NO HAY BORDO CONFORMADO Y TIENEN VEGETACIÓN EN RIBERAS, CAUCE COLMATADO CON CANTO RODADO Y VEGETACIÓN EN EL RÍO SUPE, SECTOR LA FLORIDA, DISTRITO DE HUAURA, PROVINCIA DE HUAURA, DEPARTAMENTO DE LIMA.

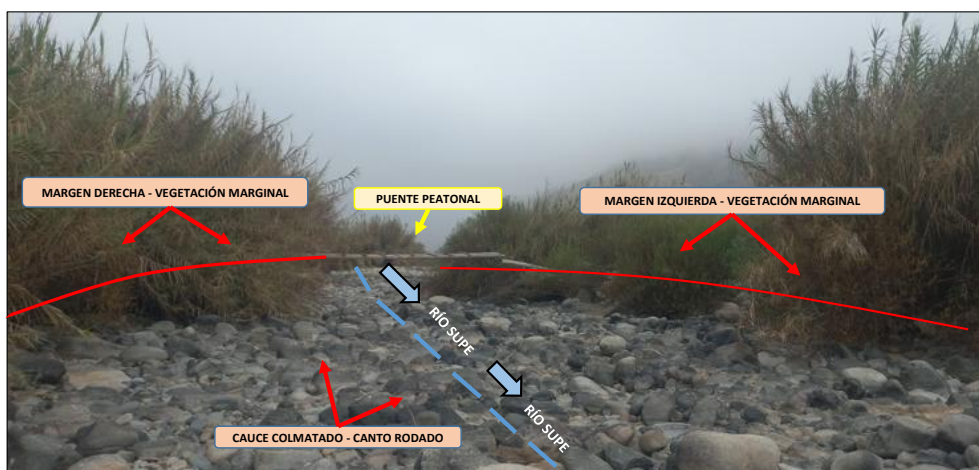
**FIGURA N°02:** AMBAS MARGENES CON VEGETACIÓN MARGINAL, CAUCE COLMATADO CON CANTO RODADO EN EL RÍO SUPE, SECTOR LA FLORIDA, DISTRITO DE HUAURA, PROVINCIA DE HUAURA, DEPARTAMENTO DE LIMA.
