INDECI - PNUD PER 02 0051 MAPA DE PELIGROS, PROGRAMA DE PREVENCIÓN Y MEDIDAS DE MITIGACIÓN ANTE DESASTRES CIUDAD DE YUNGAY Y RANRAHIRCA	LAMINA 26
LOCALIZACIÓN DE CALICATAS - CLASIF. DE SUELOS MICROZONIFICACION	
FECHA: Octubre 2005 ELABORACION: Equipo Técnico INDECI	
ESCALA: 0 RA 1:1 CA FUENTE: Mapeo Yungay y Ranrahirca USRAM

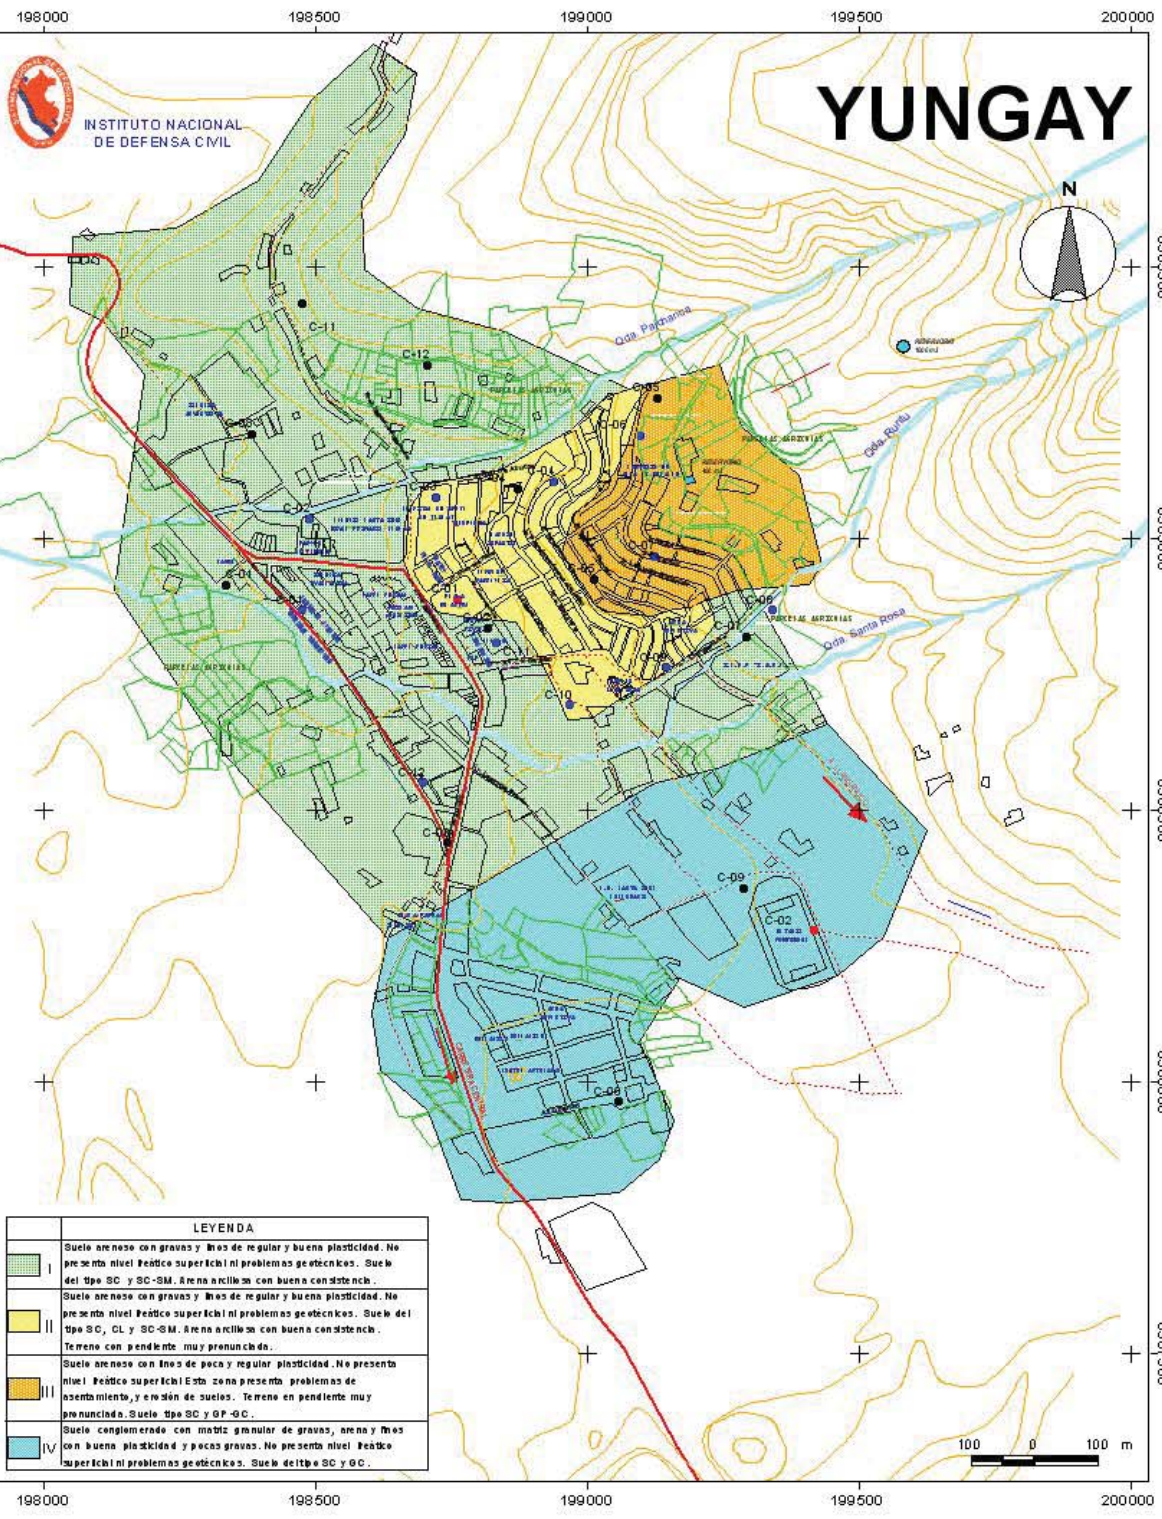
LEYENDA	
	Suele arenoso con gravas y lías de regular y buena plasticidad. No presenta nivel freático superficial ni problemas geotécnicos. Suele del tipo SC y SC-SM. Arena arcillosa con buena consistencia.
	Suele arenoso con gravas y lías de regular y buena plasticidad. No presenta nivel freático superficial ni problemas geotécnicos. Suele del tipo SC, CL y SC-SM. Arena arcillosa con buena consistencia. Terreno con pendiente muy pronunciada.
	Suele arenoso con lías de poca y regular plasticidad. No presenta nivel freático superficial. Esta zona presenta problemas de asentamiento, y erosión de suelos. Terreno en pendiente muy pronunciada. Suele tipo SC y GP-GC.
	Suele conglomerado con matriz granular de gravas, arena y lías con buena plasticidad y pocas gravas. No presenta nivel freático superficial ni problemas geotécnicos. Suele del tipo SC y GC.

LEYENDA	
●	Ubicación de calicatas realizadas para el estudio.
●	Ubicación de calicatas realizadas de los Estudios: Microzonación Sísmica de la ciudad de Yungay (Roger Macedo E. 1997)
●	Vulnerabilidad y Riesgo Sísmico de las Edificaciones en la ciudad de Yungay (Sca. Gustavo F. 1999)
●	Ubicación de calicatas realizadas de otros estudios de mecánica de suelos actuales.
