PROYECTO INDECI-PNUD PER/02/051 CIUDADES SOSTENIBLES

MAPA DE PELIGROS, PLAN DE USOS DEL SUELO
Y MEDIDAS DE MITIGACIÓN ANTE DESASTRES
RECUAY, TICAPAMPA Y CATA

MAPA DE PELIGROS, PLAN DE USOS DEL SUELO Y MEDIDAS DE MITIGACIÓN ANTE DESASTRES CIUDADES DE RECUAY, TICAPAMPA Y CATA

SETIEMBRE 2004

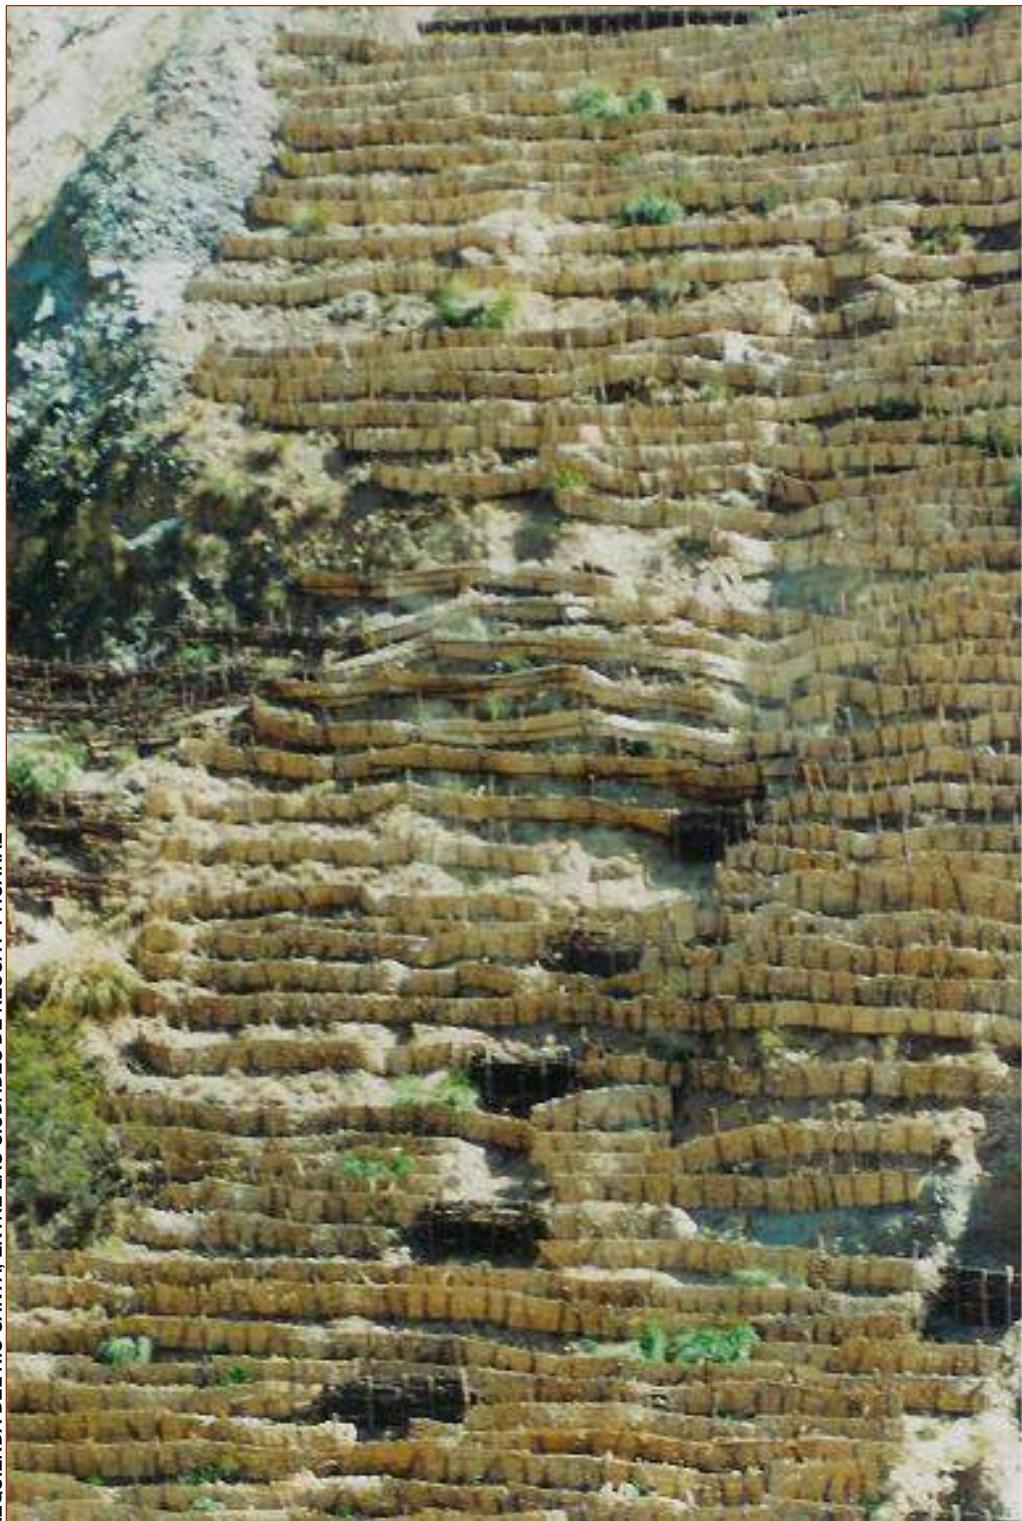
DESESPERADO INTENTO POR EVITAR LA EROSIÓN DE LAS LADERAS, EN LA MARGEN
IZQUIERDA DEL RÍO SANTA, ENTRE LAS CIUDADES DE RECUAY Y HUARAZ

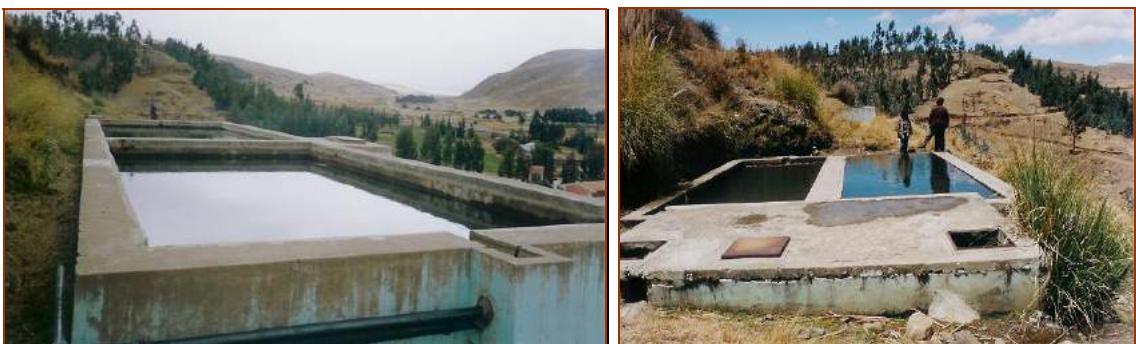
PLANTA DE TRATAMIENTO DE AGUA POTABLE - CÁTAC

La captación del agua potable que consume la ciudad de Cápac se realiza a través del río Quesque. Cuentan con Planta de Tratamiento, y un Reservorio que se encuentra a punto de colapsar.

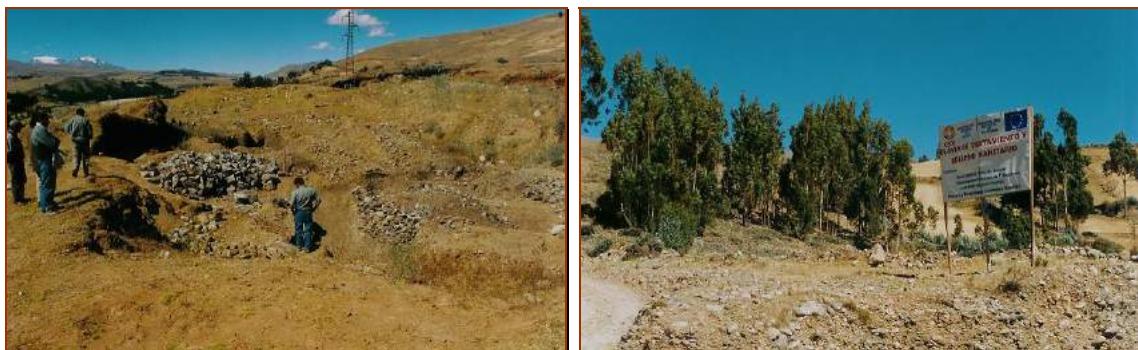
DISPOSICION FINAL DE RESIDUOS SOLIDOS
RECUAY - TICAPAMPA

Por este motivo, la Municipalidad de Recuay, en convenio con la Municipalidad de Ticapampa y CARE se ha comprado una antigua cantera desactivada de mármol para la Planta de Tratamiento de Residuos Sólidos, a un costo de US \$128,000.00, cuyo expediente se encuentra en la etapa de Estudio de Preinversión.

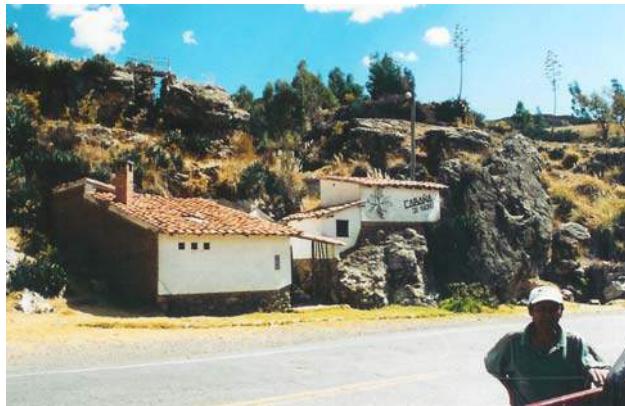
LA CABANA DE ISIDRO, CON SU PROPIETARIO.
ESTÁ UBICADA A LA SALIDA DE UNA QUEBRADA.
FUE CINCO VECES DESTRUIDA POR LLOCLLAS Y VUELTO A
CONSTRUIR EN EL MISMO LUGAR

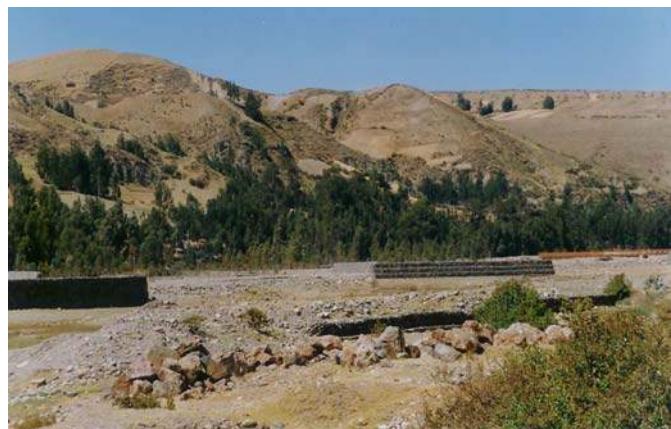
OBRAS DE PROTECCIÓN EXISTENTES EN EL RÍO
SANTA-GAVIONES

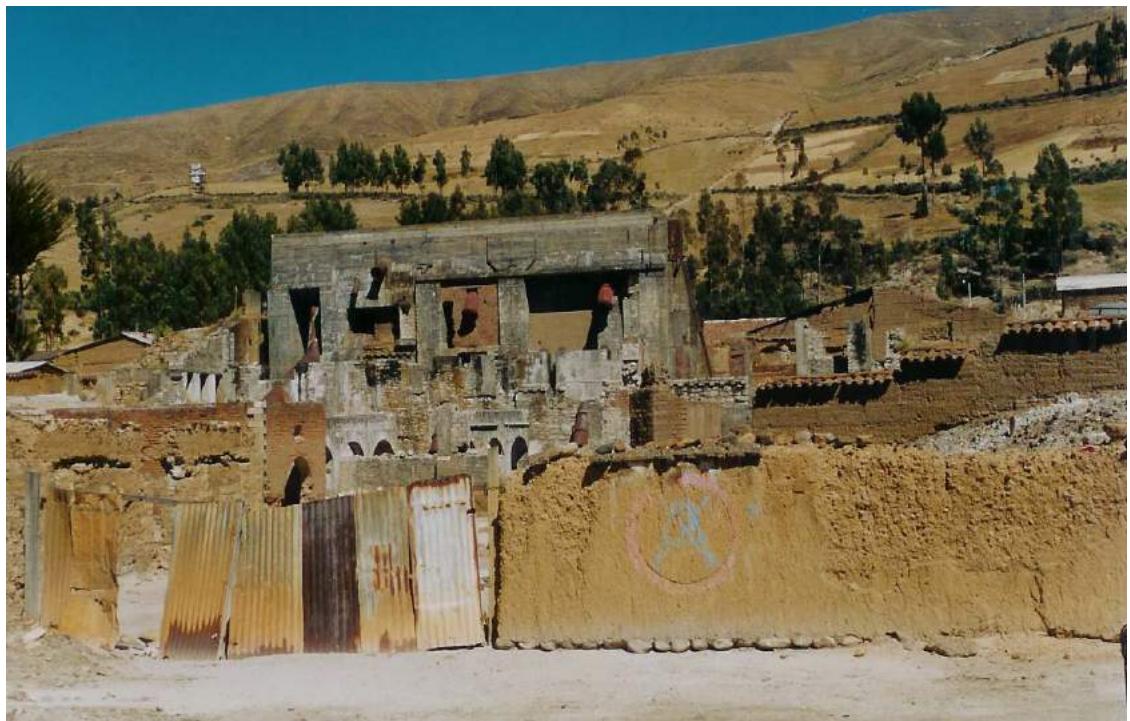
ANTIGUA PLANTA DE PROCESAMIENTO DE MINERALES, ACTUALMENTE INOPERATIVA

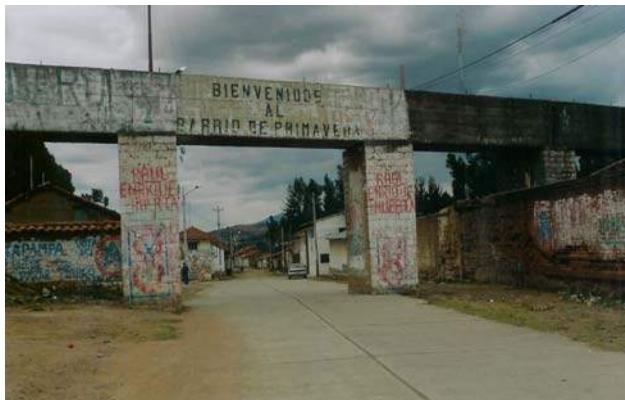
VISTA DESDE EL BARRIO PRIMAVERA HACIA EL BARRIO VIRGEN DEL PILAR. EN PRIMER PLANO, ANTIGUO CANAL CONDUCTOR DE RELAVES

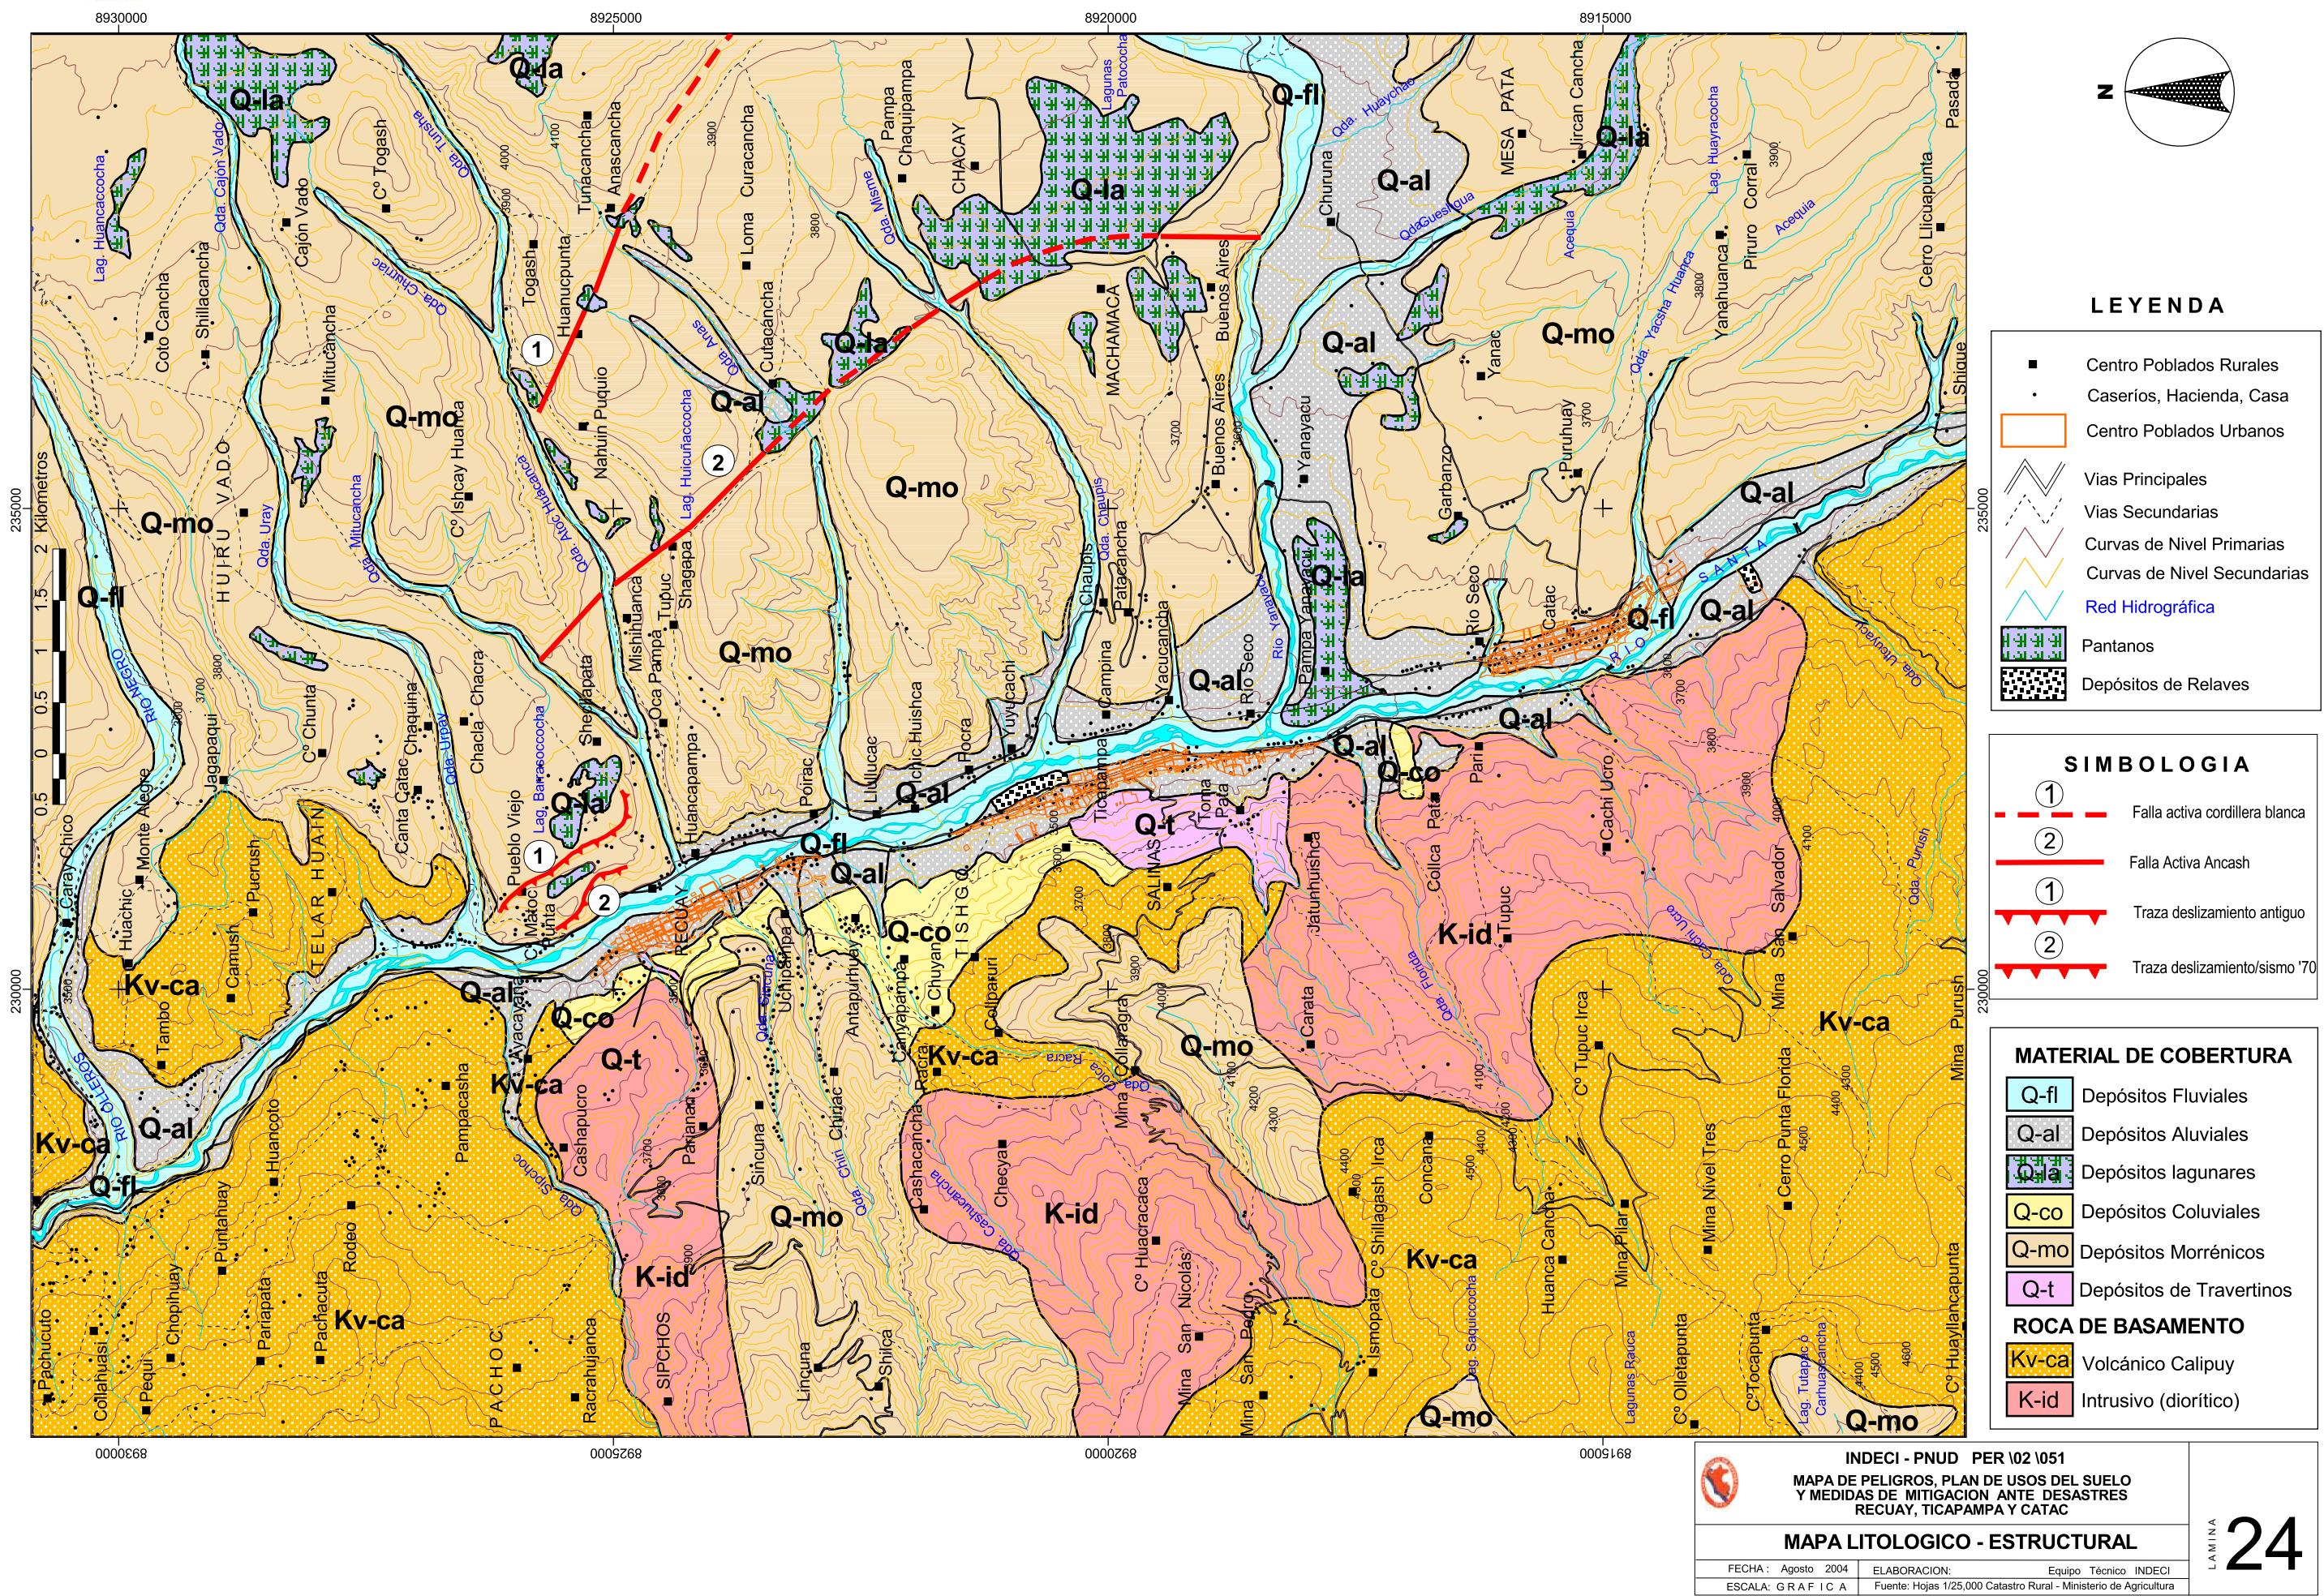
Por lo que se puede notar en el terreno, estas fallas antiguas no ejercen influencia alguna en la estabilidad de los suelos que atraviesan, siendo observables solo por interpretación geológica.

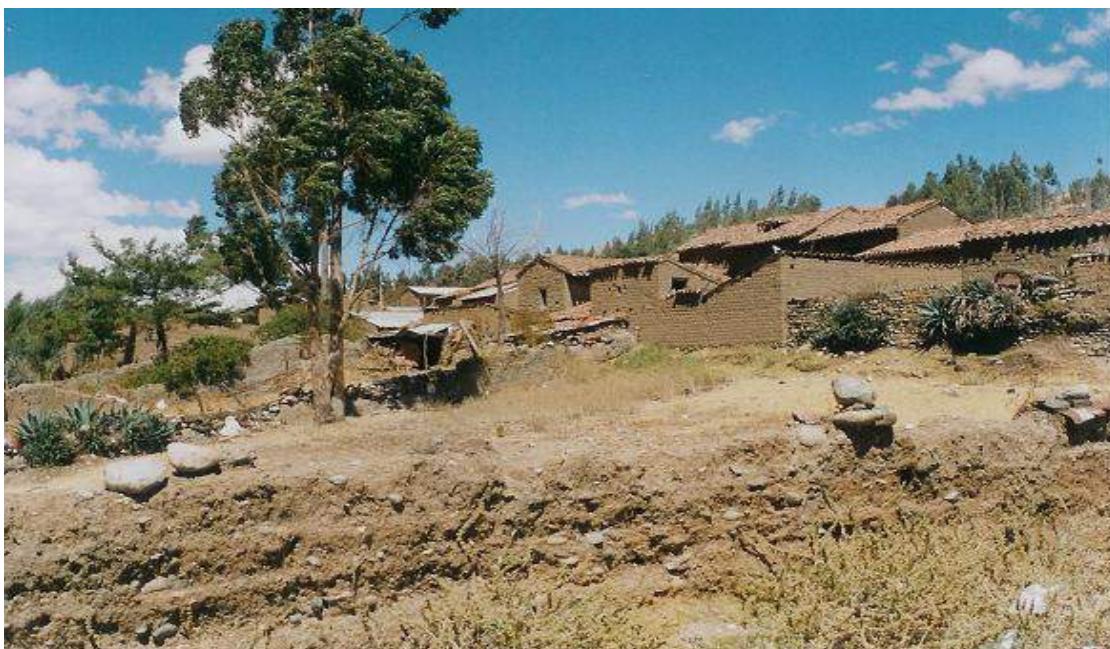
**SECTOR II - RECUAY
ÁREA CENTRAL**

CARACTERÍSTICAS FÍSICAS	UBICACIÓN	Plataforma principal de la ciudad, ubicada a media altura
	NUCLEOS VECINALES QUE COMPRENDE	Parte de los Barrios Abajo, Centro, Arriba y Uchipampa
	SUPERFICIE	26,3 has
	POBLACIÓN 2004	1835 hab
	DENSIDAD	70 hab/ha
	Nº DE VIVIENDAS	367
	MATERIAL PREDOMINANTE VIVIENDA	Adobe
FACTORES DE GEODINAMICA INTERNA		Suceptible a eventos sísmicos
FACTORES DE GEODINAMICA EXTERNA		Inundaciones por aguas fluviales del río Santa, en caso de periodos de lluvias intensas. Elevacion de la napa freatica, por precipitaciones pluviales extraordinarias.
FACTORES ANTROPICOS Y MEDIO AMBIENTE		Contaminación del río Santa por descarga directa de desagües domesticos, residuos sólidos y de actividades. Contaminacion por manejo restringido de residuos sólidos. Inundacion por colapsamiento de las tuberias de agua y desague.
FACTORES DE VULNERABILIDAD	LÍNEAS Y SERVICIOS VITALES	Agua (instalaciones deterioradas) Desagüe (instalaciones deterioradas) Energía Eléctrica (instalaciones deterioradas) Sistema de recojo de residuos sólidos, restringido. Hospital de Apoyo

ACTIVIDAD ECONOMICA Y DE SERVICIOS	Locales Comerciales, Mercado, Juzgado de Paz, Municipalidad Provincial
	LUGARES DE CONCENTRACION	Plaza de Toros, Coliseo Cerrado, 4 Centros Educativos, 3 Iglesias
	PATRIMONIO HISTORICO	
FACTORES DE ATENUACION		
PELIGRO		Medio
VULNERABILIDAD		Alta
RIESGO		Medio

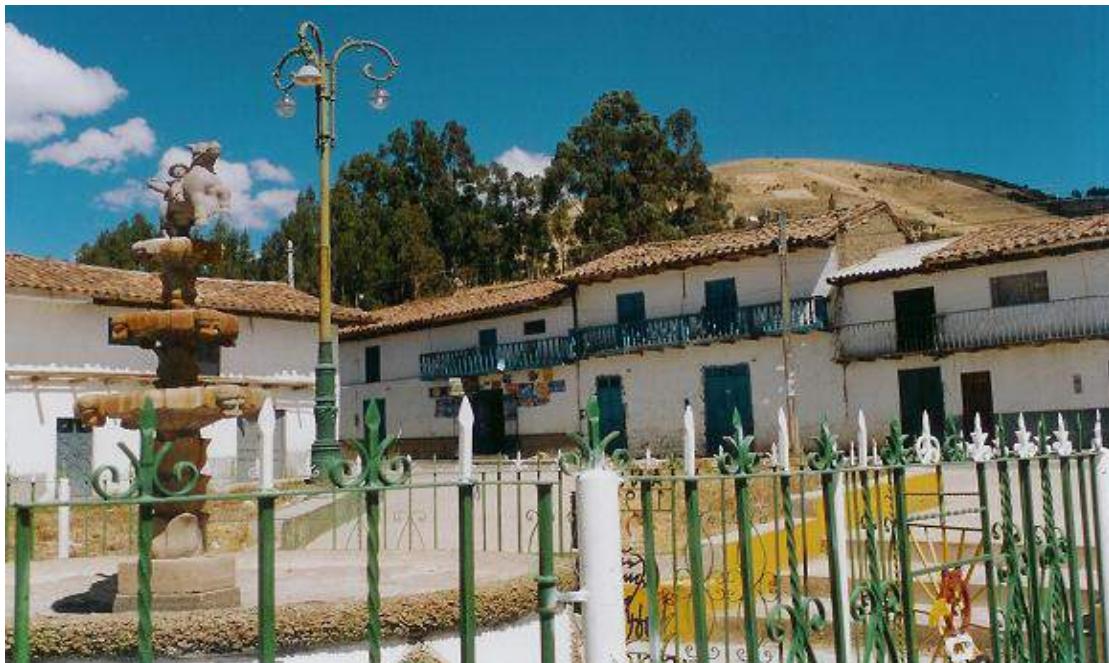
**SECTOR III - RECUAY
LADERAS DE CERRO**

CARACTERÍSTICAS FÍSICAS	UBICACIÓN	Franja noroccidental de la ciudad.
	NUCLEOS VECINALES QUE COMPRENDE	Barrios: Abajo, Centro y Arriba
	SUPERFICIE	3,29 has
	POBLACIÓN 2004	125 hab
	DENSIDAD	38 hab/ha
	Nº DE VIVIENDAS	25
	MATERIAL PREDOMINANTE VIVIENDA	Adobe
FACTORES DE GEODINAMICA INTERNA		Susceptible a eventos sismicos
FACTORES DE GEODINAMICA EXTERNA		Deslizamientos Inundación por precipitaciones pluviales Inundación por colapso de drenajes Elevación de la napa freática, por precipitaciones pluviales extraordinarias.
FACTORES ANTROPICOS Y MEDIO AMBIENTE		Contaminación por manejo restringido de residuos sólidos. Inundación por colapsamiento de las tuberías de agua desagüe. Inestabilidad de taludes por ocupación inadecuada de viviendas. Inestabilidad de taludes por cortes inadecuados del suelo para la construcción de vías. Contaminación del medio ambiente por partículas en suspensión de la actividad minera.

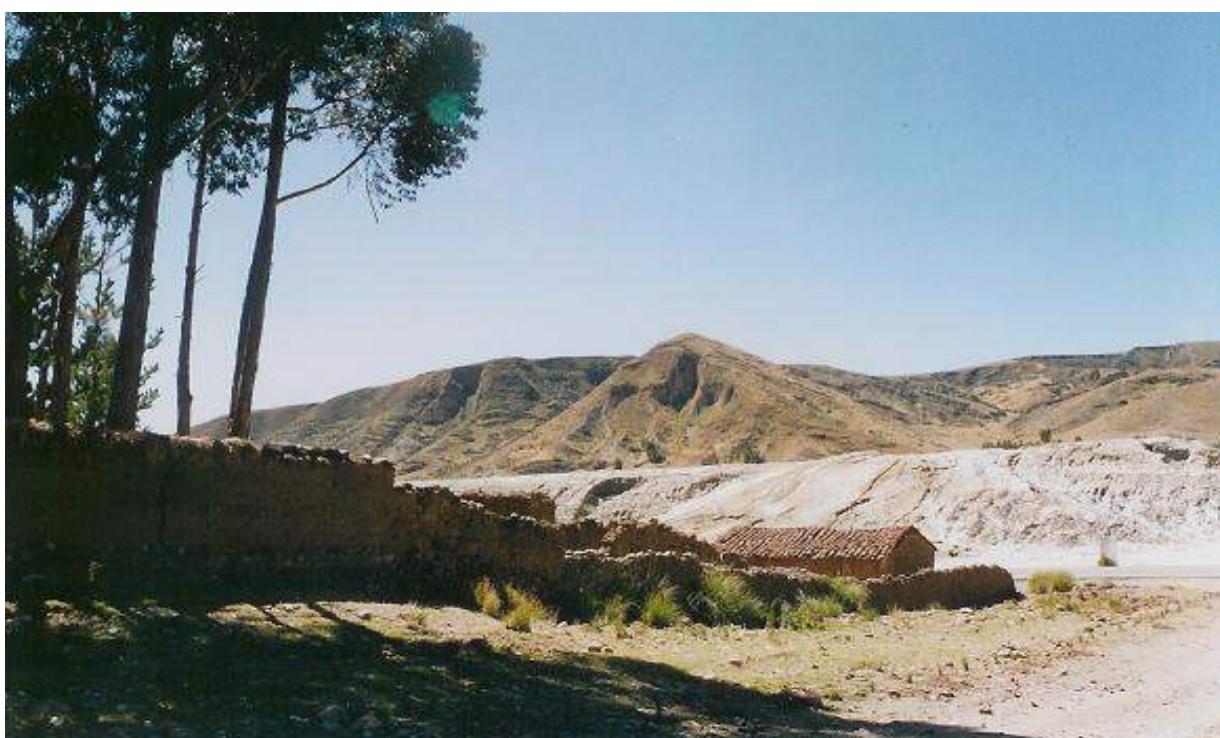
SECTOR II - TICAPAMPA
SECTOR CENTRAL RIBERENO

CARACTERÍSTICAS FÍSICAS	UBICACIÓN	En la parte central, lado de la ribera del río Santa
	NUCLEOS VECINALES QUE COMPRENDE	Parte de los Barrios Virgen del Pilar y Santa Gertrudis
	SUPERFICIE	3,5 has
	POBLACIÓN 2004	75 hab
	DENSIDAD	21 hab/ha
	Nº DE VIVIENDAS	15
	MATERIAL PREDOMINANTE VIVIENDA	Adobe
FACTORES DE GEODINAMICA INTERNA		Susceptible a eventos sísmicos
FACTORES DE GEODINAMICA EXTERNA		Inundación por aguas fluviales del río Santa. Inundación por precipitaciones pluviales. Elevación de la napa freática, por precipitaciones pluviales extraordinarias.
FACTORES ANTROPICOS Y MEDIO AMBIENTE		Contaminación por manejo restringido de residuos sólidos. Inundación por colapsamiento de las tuberías de agua y desagüe.
FACTORES DE VULNERABILIDAD	LÍNEAS Y SERVICIOS VITALES	Agua (instalaciones deterioradas) Desagüe (instalaciones deterioradas) Energía Eléctrica (instalaciones deterioradas) Sistema de recojo de residuos sólidos, restringido.

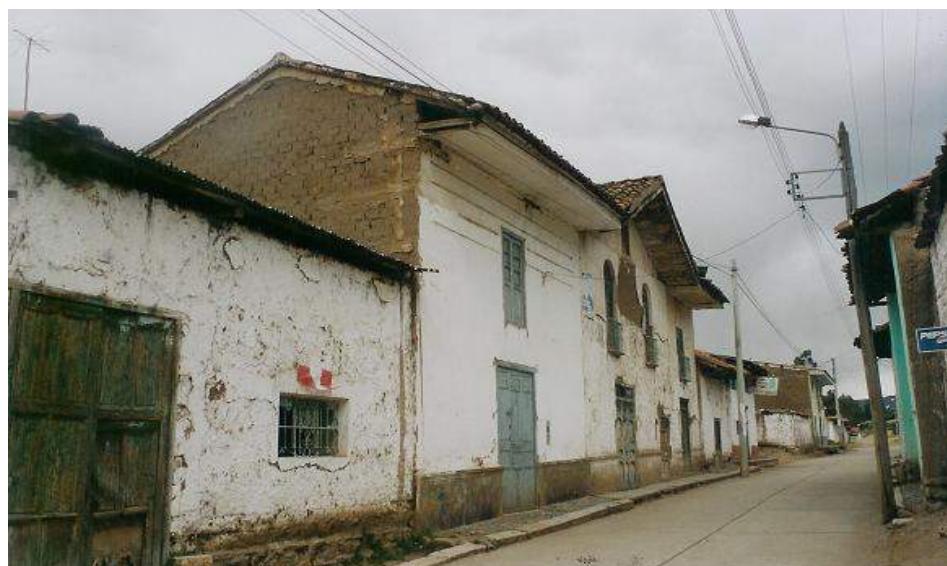
**SECTOR I - CATA
RÍOS SECO - LLACSHAHUANCA**

CARACTERÍSTICAS FÍSICAS	UBICACIÓN	Al norte y sur de la ciudad.
	NUCLEOS VECINALES QUE COMPRENDE	Parte del Barrio 2 de Mayo y Barrio Llacshahuanca
	SUPERFICIE	6,95 has
	POBLACIÓN 2004	35 hab
	DENSIDAD	5 hab/ha
	Nº DE VIVIENDAS	7
	MATERIAL PREDOMINANTE VIVIENDA	Adobe, Ladrillo
FACTORES DE GEODINAMICA INTERNA		Susceptible a eventos sísmicos
FACTORES DE GEODINAMICA EXTERNA		Aluvión, Ilollas Inundación por aguas fluviales del río Santa. Deslizamientos ante la ocurrencia de precipitaciones pluviales extraordinarias.
FACTORES ANTROPICOS Y MEDIO AMBIENTE		Contaminación del río Santa por descarga directa de desagües domésticos, residuos sólidos y de actividades. Contaminación por manejo restringido de residuos sólidos. Inundación por colapsamiento de las tuberías de agua y desagüe.
FACTORES DE VULNERABILIDAD	LÍNEAS Y SERVICIOS VITALES	Agua (instalaciones deterioradas) Desagüe (instalaciones deterioradas) Energía Eléctrica (instalaciones deterioradas) Sistema de recojo de residuos sólidos, restringido.

ACTIVIDAD ECONOMICA Y DE SERVICIOS	Grifo Montealegre
	LUGARES DE CONCENTRACION	
	PATRIMONIO HISTORICO	
FACTORES DE ATENUACION		
PELIGRO		Muy Alto
VULNERABILIDAD		Media
RIESGO		Muy Alto

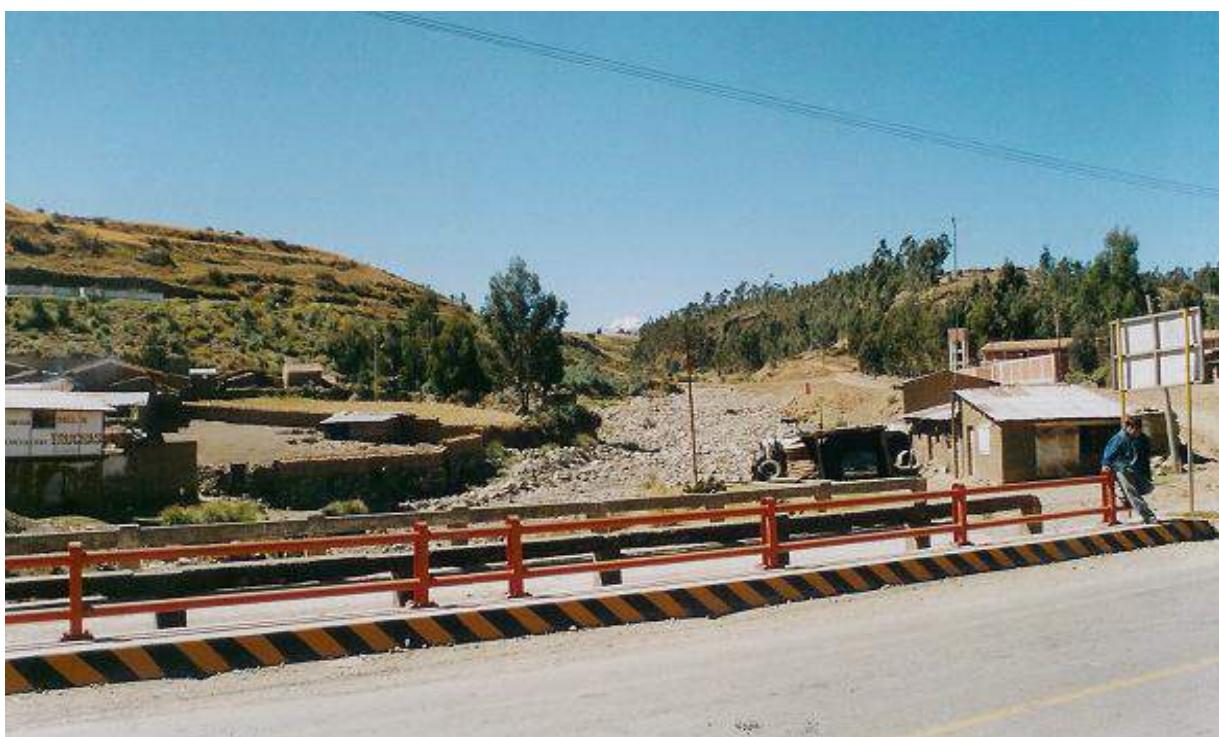
**SECTOR II - CATA
OCONALES**

CARACTERÍSTICAS FÍSICAS	UBICACIÓN	Parte nororiental A de la ciudad.
	NUCLEOS VECINALES QUE COMPRENDE	Parte del Barrio 2 de Mayo
	SUPERFICIE	4,5 HAS
	POBLACIÓN 2004	80
	DENSIDAD	17 HAB/HA
	Nº DE VIVIENDAS	16
	MATERIAL PREDOMINANTE VIVIENDA	Adobe, Ladrillo
FACTORES DE GEODINAMICA INTERNA		Susceptible a eventos sísmicos
FACTORES DE GEODINAMICA EXTERNA		Deslizamientos ante la ocurrencia de precipitaciones pluviales extraordinarias. Inundación por precipitaciones pluviales.
FACTORES ANTROPICOS Y MEDIO AMBIENTE		Contaminación por manejo restringido de residuos sólidos. Inundación por colapsamiento de las tuberías de agua y desagüe.
FACTORES DE VULNERABILIDAD	LÍNEAS Y SERVICIOS VITALES	Agua (instalaciones deterioradas) Desagüe (instalaciones deterioradas) Energía Eléctrica (instalaciones deterioradas) Sistema de recojo de residuos sólidos, restringido.
	ACTIVIDAD ECONOMICA Y DE SERVICIOS	
	LUGARES DE CONCENTRACION

PATRIMONIO HISTORICO	
FACTORES DE ATENUACION		
PELIGRO		Muy Alto
VULNERABILIDAD		Media
RIESGO		Muy Alto

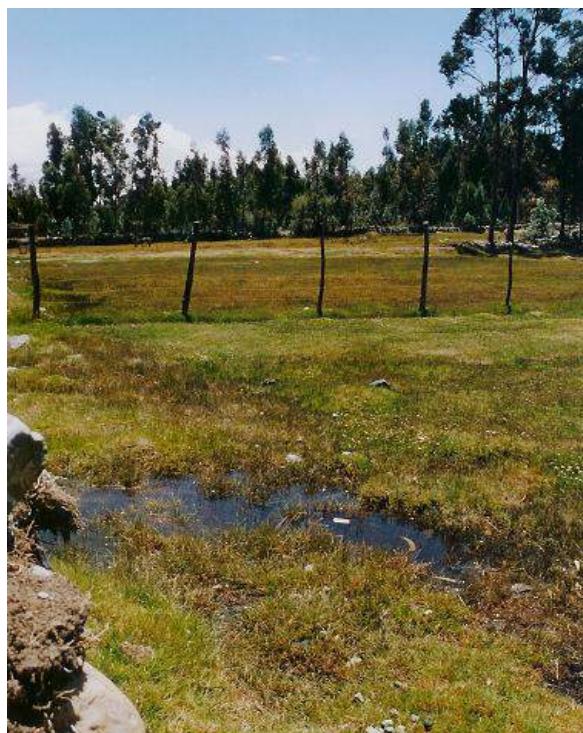
SECTOR III - CATA
SECTOR RIBEREÑO

CARACTERÍSTICAS FÍSICAS	UBICACIÓN	Parte noroccidental de la ciudad.
	NUCLEOS VECINALES QUE COMPRENDE	Parte del Barrio 2 de Mayo
	SUPERFICIE	4,3 has
	POBLACIÓN 2004	10 hab
	DENSIDAD	4 hab/ha
	Nº DE VIVIENDAS	2
	MATERIAL PREDOMINANTE VIVIENDA	Adobe
	FACTORES DE GEODINAMICA INTERNA	Susceptible a eventos sísmicos
	FACTORES DE GEODINAMICA EXTERNA	Inundación y erosión por aguas fluviales del río Santa.
	FACTORES ANTROPICOS Y MEDIO AMBIENTE	Contaminación del río Santa por descarga directa de desagües domésticos, residuos sólidos de actividades. Contaminación por manejo restringido de residuos sólidos. Inundación por colapsamiento de las tuberías de agua y desagüe.
FACTORES DE VULNERABILIDAD	LÍNEAS Y SERVICIOS VITALES	Agua (instalaciones deterioradas) Desagüe (instalaciones deterioradas) Energía Eléctrica (instalaciones deterioradas) Sistema de recojo de residuos sólidos, restringido.
	ACTIVIDAD ECONOMICA Y DE SERVICIOS

LUGARES DE CONCENTRACION	
	PATRIMONIO HISTORICO	
	FACTORES DE ATENUACION	
	PELIGRO	Muy Alto
	VULNERABILIDAD	Media
	RIESGO	Muy Alto

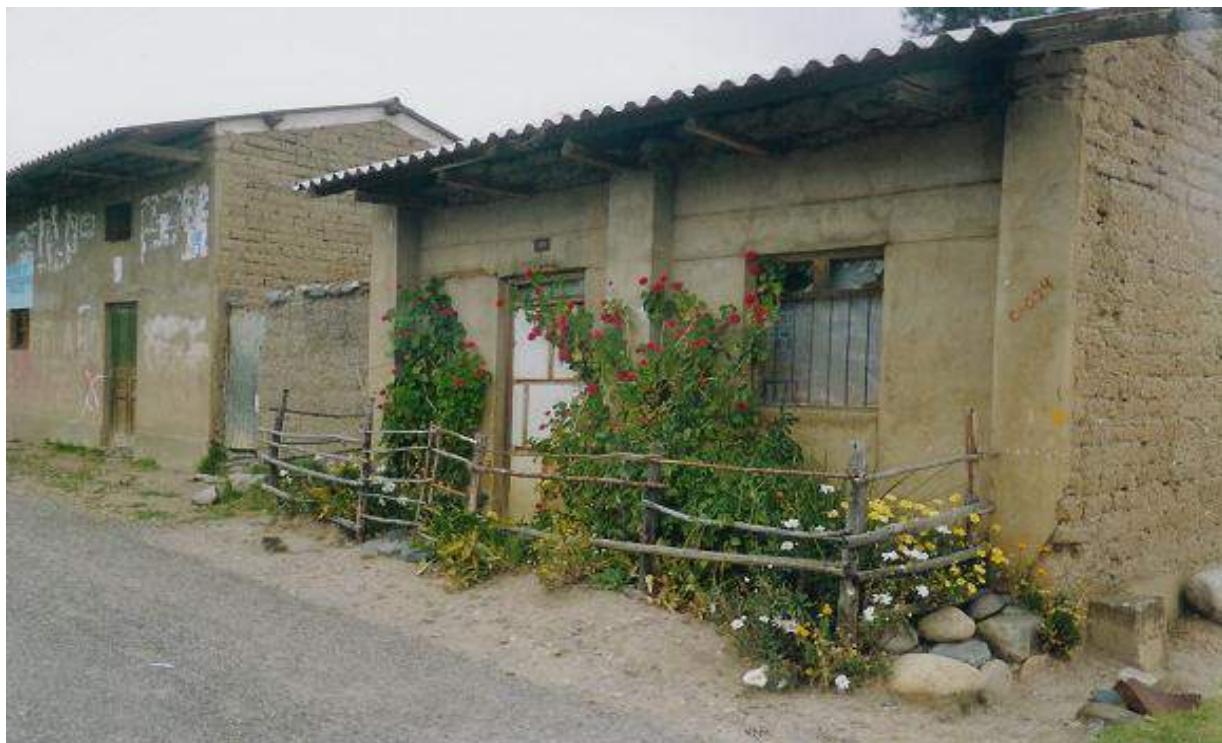
**SECTOR IV - CATA
SECTOR BAJO Y NORORIENTAL B**

CARACTERÍSTICAS FÍSICAS	UBICACIÓN	En la parte occidental y nororiental B de la ciudad.
	NUCLEOS VECINALES QUE COMPRENDE	Parte de los Barrios 2 de Mayo, Santa Rosa y LLacshapampa
	SUPERFICIE	19,81 has
	POBLACIÓN 2004	1860 hab
	DENSIDAD	93 hab/ha
	Nº DE VIVIENDAS	372
	MATERIAL PREDOMINANTE VIVIENDA	Adobe, Ladrillo
FACTORES DE GEODINAMICA INTERNA		Susceptible a eventos sísmicos
FACTORES DE GEODINAMICA EXTERNA		Llocllas Inundación por aguas fluviales y erosiones, ante la ocurrencia de precipitaciones pluviales extraordinarias.
FACTORES ANTROPICOS Y MEDIO AMBIENTE		Contaminación del río Santa por descarga directa de desagües domésticos, residuos sólidos y de actividades. Contaminación por manejo restringido de residuos sólidos. Inundación por colapsamiento de las tuberías de agua y desagüe. Colmatación de las tuberías de desagüe por colapso del sistema de aguas pluviales.
FACTORES DE VULNERABILIDAD	LÍNEAS Y SERVICIOS VITALES	Agua (instalaciones deterioradas) Desagüe (instalaciones deterioradas) Energía Eléctrica (instalaciones deterioradas) Sistema de recojo de residuos sólidos, restringido. Centro de Salud

ACTIVIDAD ECONOMICA Y DE SERVICIOS	Locales Comerciales, Mercado
	LUGARES DE CONCENTRACION	Plaza de Toros, Losa Deportiva, Mercado
	PATRIMONIO HISTORICO	
FACTORES DE ATENUACION		
PELIGRO		Alto
VULNERABILIDAD		Media
RIESGO		Medio

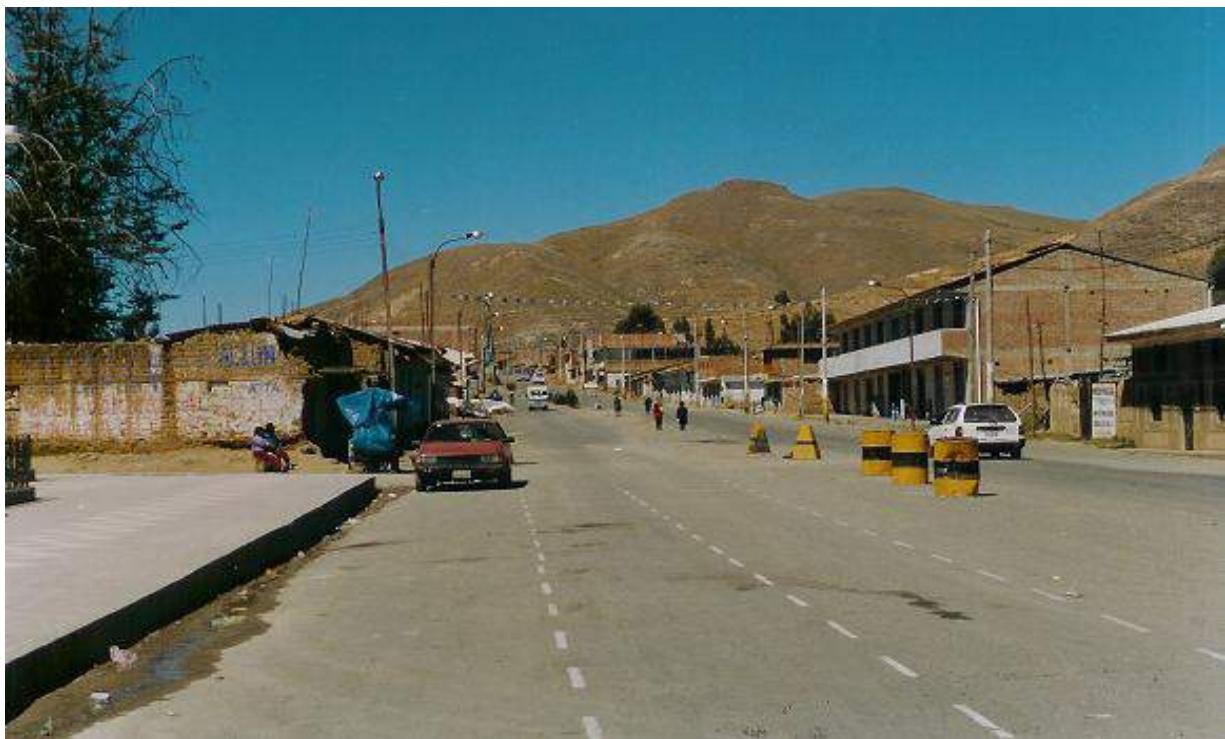
SECTOR V - CATA
SECTOR MEDIO

CARACTERÍSTICAS FÍSICAS	UBICACIÓN	En la parte oriental de la ciudad.
	NUCLEOS VECINALES QUE COMPRENDE	Barrio Yanapampa y parte de los Barrios 2 de Mayo, Santa Rosa y Llacshahuanc
	SUPERFICIE	26,74 has
	POBLACIÓN 2004	1567 hab
	DENSIDAD	58 hab/ha
	Nº DE VIVIENDAS	313
	MATERIAL PREDOMINANTE VIVIENDA	Adobe, ladrillo
FACTORES DE GEODINAMICA INTERNA		Susceptible a eventos sísmicos
FACTORES DE GEODINAMICA EXTERNA		Lloclla y colmataciones ante la ocurrencia de precipitaciones pluviales extraordinarias.
FACTORES ANTROPICOS Y MEDIO AMBIENTE		Contaminación por manejo restringido de residuos sólidos. Inundación por colapsamiento de las tuberías de agua y desagüe.
FACTORES DE VULNERABILIDAD	LÍNEAS Y SERVICIOS VITALES	Agua (instalaciones deterioradas) Desagüe (instalaciones deterioradas) Energía Eléctrica (instalaciones deterioradas) Sistema de recojo de residuos sólidos, restringido. Cementerio
	ACTIVIDAD ECONOMICA Y DE SERVICIOS	Locales Comerciales, Municipalidad Distrital, Policía Nacional del Perú, Juzgado de Paz, Ministerio de Transportes y Comunicaciones, Local Comunidad de Cátag

LUGARES DE CONCENTRACION	Losa Deportiva, 6 Centros Educativos, 2 Iglesias, Local Comunidad Cátag
	PATRIMONIO HISTORICO	Resto Arqueológico
FACTORES DE ATENUACION		
PELIGRO		Medio
VULNERABILIDAD		Media
RIESGO		Bajo

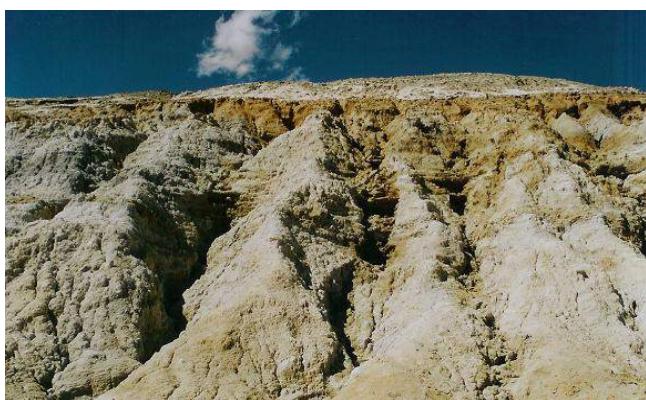
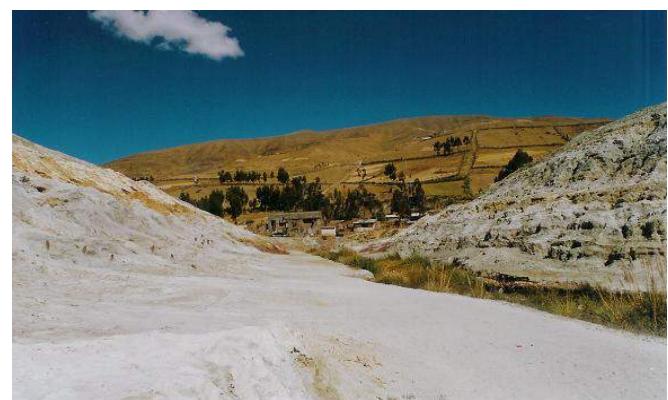
- * **El emplazamiento de importantes volúmenes de material de relaves dentro del área urbana es el principal problema antrópico de la ciudad, como producto de antiguas actividades mineras.**
- * **Por el gran volumen de material acumulado y porque las empresas mineras responsables ya no operan, la solución a este problema se torna difícil, constituyendo la alternativa aparentemente más viable, el encapsulamiento, utilizando sacos de arena mezclada con cemento en la base del talud hacia el río Santa, canales de conducción del agua pluvial, y una revegetación con "ray grass", "festuca" o similar.**

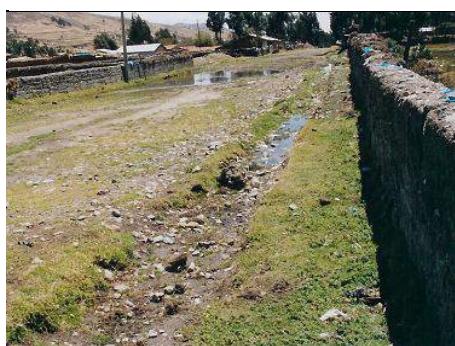
- * Existen áreas urbanas con viviendas cuya estabilidad y seguridad está condicionada a características del suelo, por ejemplo, al nivel de la napa freática, el mismo que en algunos sectores es muy variable, llegando en ocasiones a niveles críticos.
- * El proyecto plantea ejecutar obras de canalización para colectar aguas superficiales y a la vez, drenar terrenos saturados, conduciéndolos hacia cursos de agua permanentes, así como monitorear las condiciones del suelo en sectores críticos como el nor oriental de Cátac.

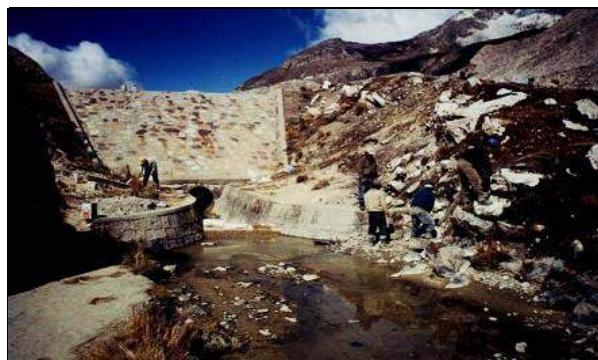
- * **Se deben efectuar los trabajos de reparación y mantenimiento de las obras de defensa en el grupo de lagunas que se encuentran en la cabecera de las quebradas que bajan hacia el río Santa, constituyendo un peligro para las ciudades. Estos trabajos y los que en el futuro los especialistas consideren necesarios, deben efectuarse en forma acelerada, para la seguridad física y la tranquilidad de la población.**
- * **Se considera igualmente conveniente, mantener un sistema de vigilancia en las lagunas, a fin de contar siempre con información actualizada sobre el estado de las obras y el comportamiento de los factores que pudiesen ser motivo de preocupación.**

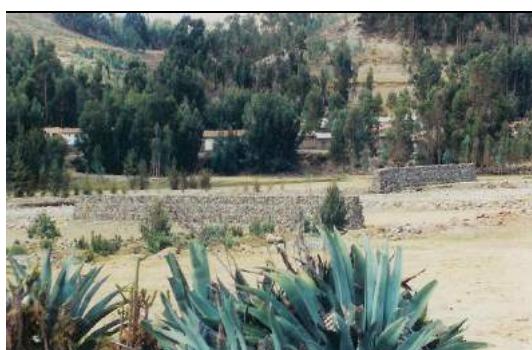
Con el propósito de evitar que las aguas de crecidas del río Santa invadan su margen derecha en el tramo adyacente a la ciudad de Cátac, y su margen izquierda en los tramos adyacentes a las ciudades de Recuay y Ticapampa, se han hecho trabajos consistentes en la acumulación del mismo material, confinado parcialmente con malla metálica.

La evaluación señala que estas obras, muy meritorias, podrían no ser suficientes cuando se presenten fuertes caudales de agua por períodos de lluvias excepcionales. El proyecto comprende tambien, el mejoramiento de las obras de encausamiento efectuadas en la desembocadura de la quebrada Atoc Huacanca.

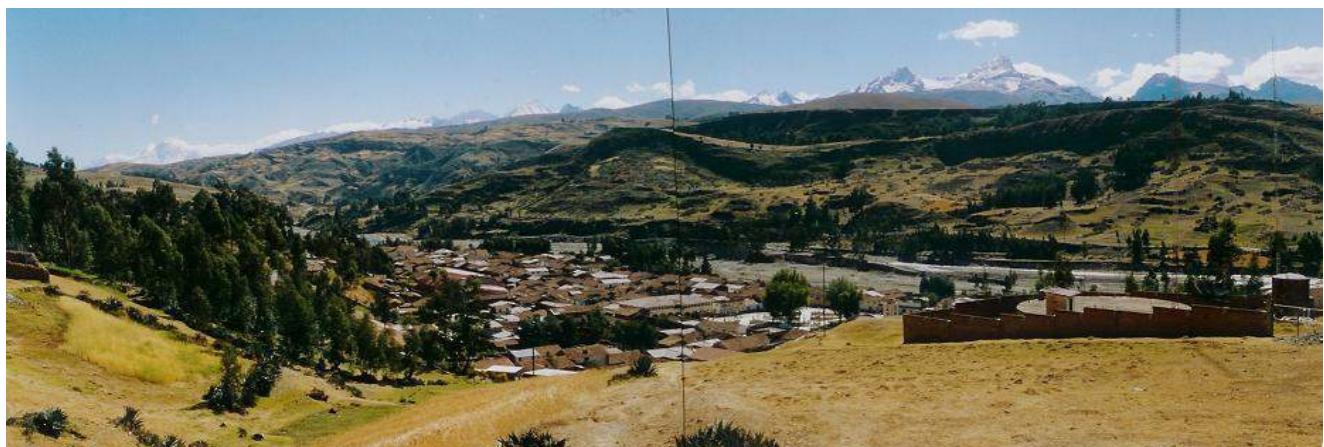
- * La interpretación geomorfológica del entorno de Recuay, muestra que en el área del cerro Huancapampa se han producido deslizamientos importantes, relacionados probablemente con sismos de gran magnitud, como sucedió con el de 1970, que represó las aguas del río Santa e inundó parte de la ciudad.
- * Ante la probabilidad de su repetición, se hace necesario disminuir el peligro, comenzando por actualizar y profundizar las investigaciones de 1985, para identificar y proyectar las obras requeridas, las que consistirán principalmente en obras de drenaje y forestación.

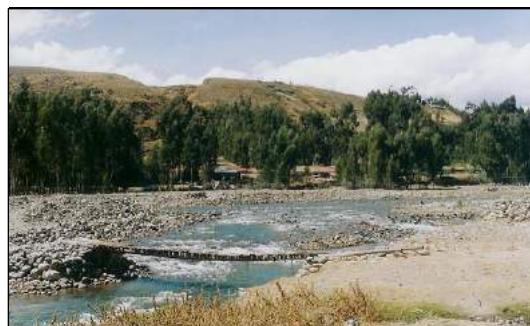
- * Durante las estaciones de lluvias, las quebradas de las tres ciudades, en particular las de los ríos Seco y Llacshahuana transportan importantes volúmenes de material granular, que colmatan sus cauces, generando algunas erosiones laterales. En los tramos que atraviesan las ciudades, se encuentran estrangulados por la instalación de viviendas, calles u otros, generando peligros de inundaciones por desbordes, así como amenazando la estabilidad de las viviendas de adobe. Será necesario reubicar las viviendas que se encuentran en esta situación, efectuar el ensanchamiento de las partes estranguladas y limpiar los cauces.

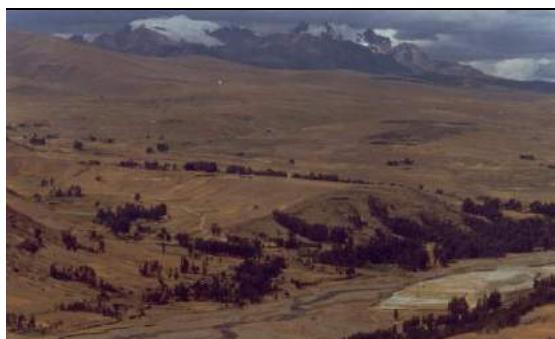
- * **Las erosiones en cárcavas son problemas de inestabilidad de taludes que se presentan en el entorno de las ciudades bajo estudio**
- * **La alteración de la roca de basamento y la poca cohesión de la cobertura del suelo fluvio-glaciar, facilita la erosión de las aguas de lluvia, con arrastre de materiales en volúmenes cada vez mayores. Estos arrastres de material en algún momento pueden generar flujos importantes a manera de huaycos que, con seguridad, afectarían a la población emplazada en el lugar.**
- * **Los trabajos consistirán en la construcción de canales subhorizontales que entreguen hacia quebradas en formación.**
