REGIONES LAMBAYEQUE Y CAJAMARCA

"EVALUACIÓN GEOLÓGICA DE LAS ZONAS AFECTADAS POR EL NIÑO COSTERO 2017 EN LAS REGIONES LAMBAYEQUE - CAJAMARCA"

PELIGROS QUE AFECTARON INFRAESTRUCTURAS

MAPA N° 5

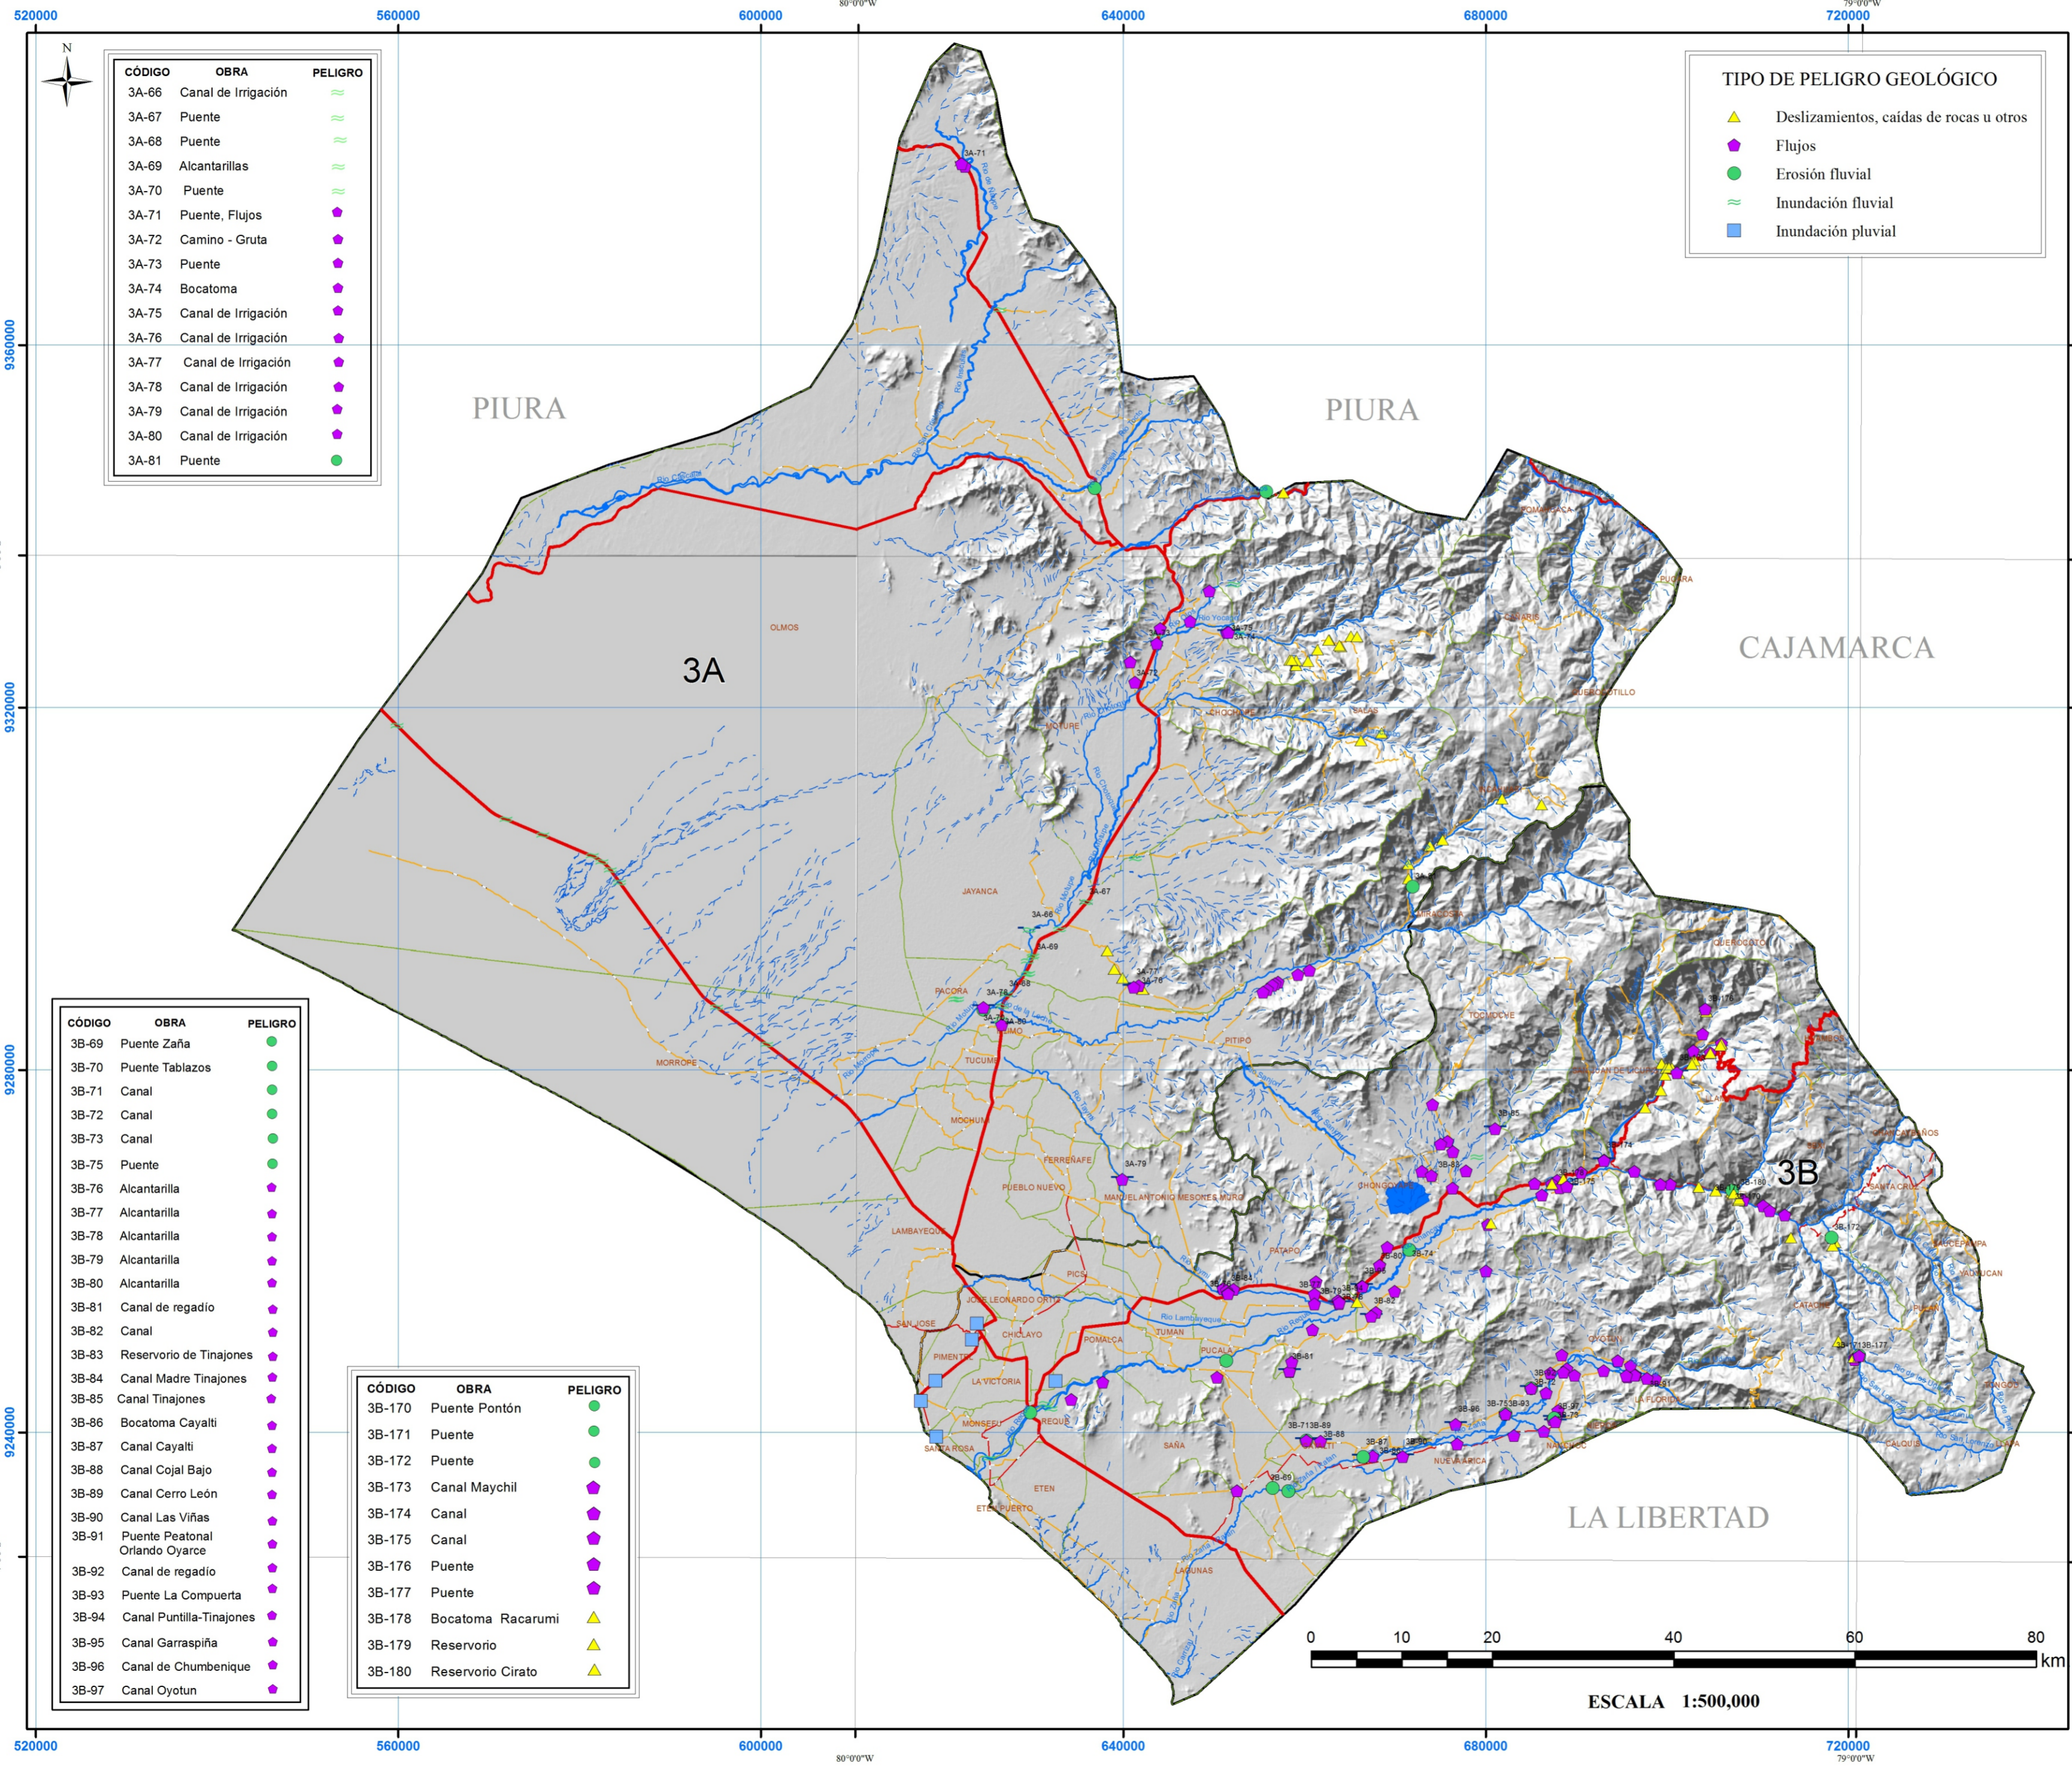
CÓDIGO	OBRA	PELIGRO
3A-66	Canal de Irrigación	~
3A-67	Puente	~
3A-68	Puente	~
3A-69	Alcantarillas	~
3A-70	Puente	~
3A-71	Puente, Flujos	●
3A-72	Camino - Gruta	●
3A-73	Puente	●
3A-74	Bocatoma	●
3A-75	Canal de Irrigación	●
3A-76	Canal de Irrigación	●
3A-77	Canal de Irrigación	●
3A-78	Canal de Irrigación	●
3A-79	Canal de Irrigación	●
3A-80	Canal de Irrigación	●
3A-81	Puente	●

CÓDIGO	OBRA	PELIGRO
3B-69	Puente Zaña	●
3B-70	Puente Tablazos	●
3B-71	Canal	●
3B-72	Canal	●
3B-73	Canal	●
3B-75	Puente	●
3B-76	Alcantarilla	●
3B-77	Alcantarilla	●
3B-78	Alcantarilla	●
3B-79	Alcantarilla	●
3B-80	Alcantarilla	●
3B-81	Canal de regadío	●
3B-82	Canal	●
3B-83	Reservorio de Tinajones	●
3B-84	Canal Madre Tinajones	●
3B-85	Canal Tinajones	●
3B-86	Bocatoma Cayalti	●
3B-87	Canal Cayalti	●
3B-88	Canal Cojal Bajo	●
3B-89	Canal Cerro León	●
3B-90	Canal Las Viñas	●
3B-91	Puente Peatonal Orlando Oyarce	●
3B-92	Canal de regadío	●
3B-93	Puente La Compuerta	●
3B-94	Canal Puntilla-Tinajones	●
3B-95	Canal Garraspiña	●
3B-96	Canal de Chumbenique	●
3B-97	Canal Oyotun	●

CÓDIGO	OBRA	PELIGRO
3B-170	Puente Pontón	●
3B-171	Puente	●
3B-172	Puente	●
3B-173	Canal Maychil	◆
3B-174	Canal	◆
3B-175	Canal	◆
3B-176	Puente	◆
3B-177	Puente	◆
3B-178	Bocatoma Racarumi	▲
3B-179	Reservorio	▲
3B-180	Reservorio Cirato	▲

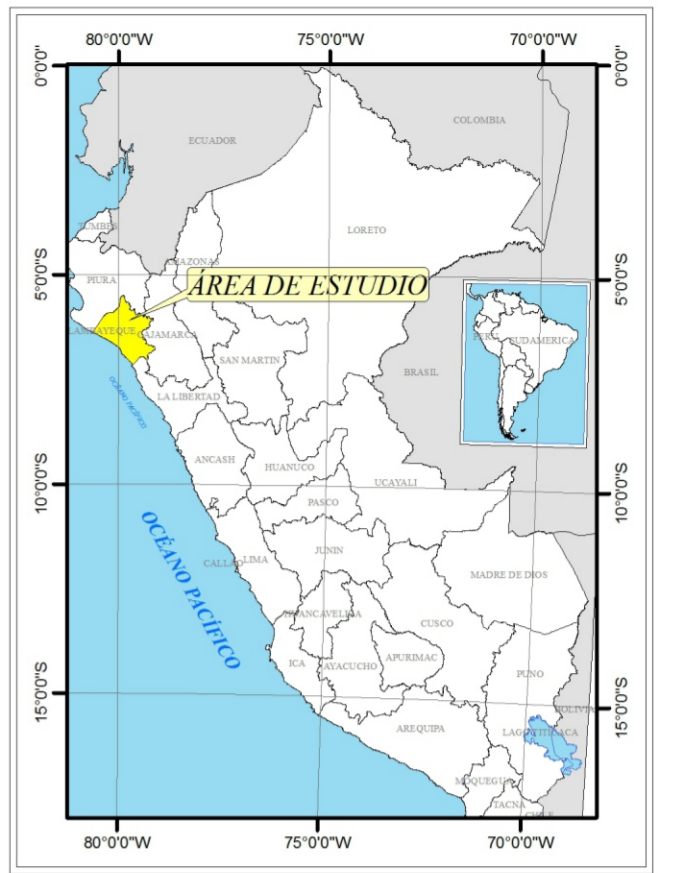
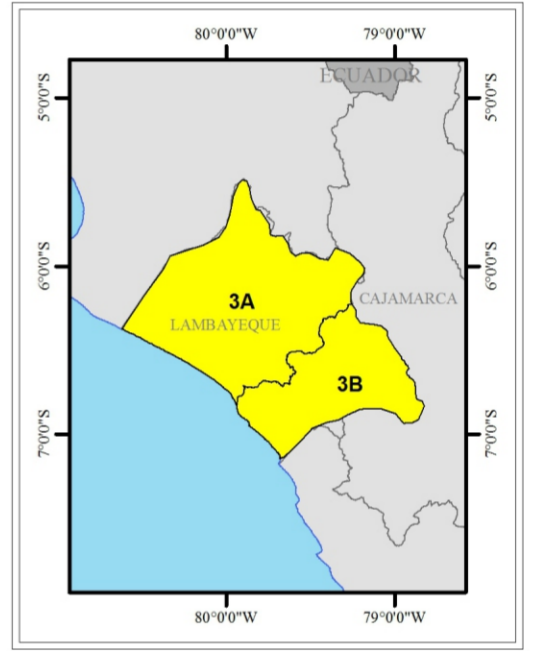
TIPO DE PELIGRO GEOLÓGICO	
▲	Deslizamientos, caídas de rocas u otros
◆	Flujos
●	Erosión fluvial
~	Inundación fluvial
■	Inundación pluvial
