TARAPOTO, MORALES, LA BANDA DE SHILCAYO

SECTORES CRITICOS

ESTUDIO:	PLAN DE USOS DEL SUELO Y MEDIDAS DE MITIGACION ANTE DESASTRES DE LA CIUDAD DE TARAPOTO	
PLANO:	SECTORES CRITICOS	
PROYECTO:	INDECI - PNUD - PER / 02 / 051	ESCALA: 1 : 20 000 LAMINA N°: 18

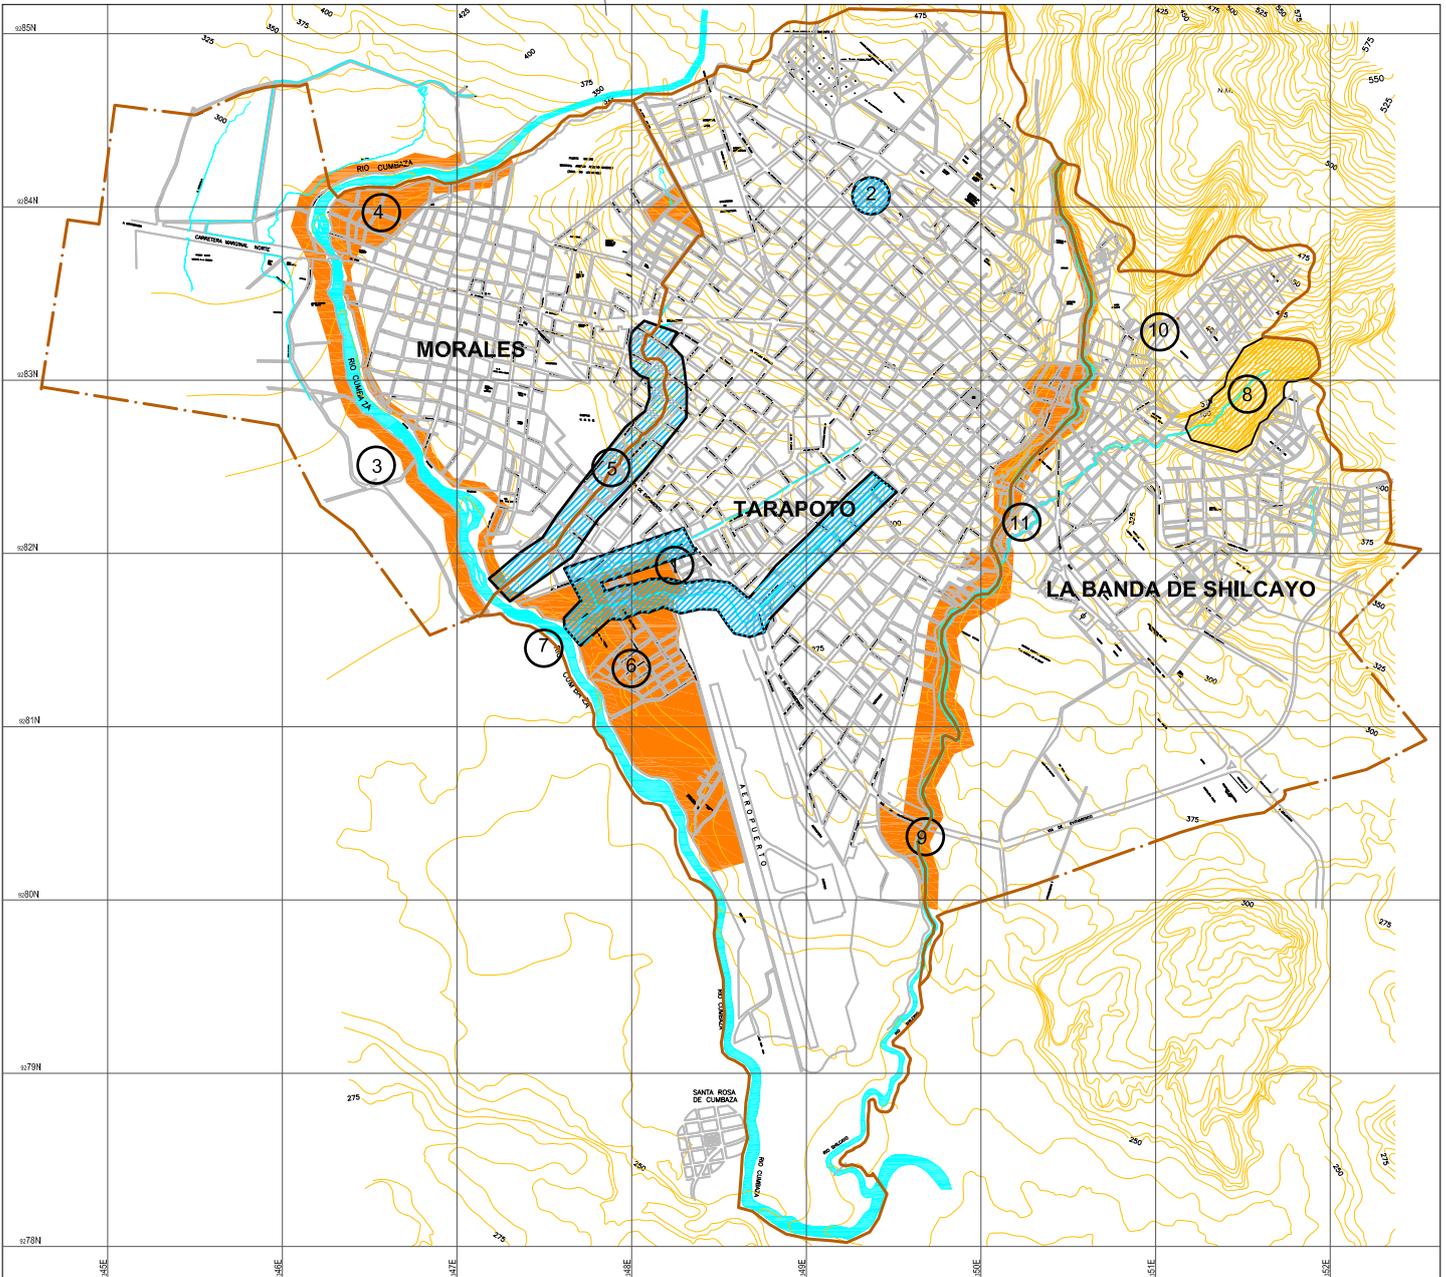
- 1 TARAPOTO: EL RECORRIDO DE LA MARTINEZ DE COMPAGNON Y PARTE DEL RECORRIDO ALFONSO UGARTE
- 2 TARAPOTO: SUB-SECTOR LA HOYADA, QUE SE CARACTERIZA POR UNA TOPOGRAFIA ACCIDENTADA, HAY PRESENCIA DE INUNDACIONES POR LA DEPRESION EXISTENTE, AQUI SE UBICA LA LAGUNA FORMADA POR AGUAS DE LLUVIAS, QUE AFECTA A LAS VIVIENDAS CONTIGUAS.

- 3 TARAPOTO, MORALES: TODO EL CAUCE DEL RIO CUMBAZA DESDE EL PUNTO DENOMINADO METOBADO HASTA LOS AA-HH UBICADOS A SU ALREDEDOR.
- 4 MORALES: AA.HH CUMBAZA DONDE EXISTEN PROBLEMAS DE INUNDACION

- 5 MORALES: TODO EL RECORRIDO DE LA QUEBRADA AMORARCA, EN EL LIMITE CON TARAPOTO
- 6 TARAPOTO: VIVIENDAS ASENTADAS EN TERRENOS DE BAJA RESISTENCIA EXPUESTAS A LA HUMEDAD POR PRESENCIA DE NAPA FREATICA.

- 7 TARAPOTO: SECTOR ATUMPAMPA DONDE SE UBICA LA SALIDA DEL COLECTOR DE DESAGUE HACIA EL RIO CUMBAZA Y QUE SE REFLEJA EN LA CONTAMINACION CONSTANTE.
- 8 LA BANDA DE SHILCAYO: PRESENCIA DE AA.HH AL BORDE DEL BARRANCO (QUEBRADA CHOCLINO) OCUPANDO INCLUSO LADERAS DE FUERTE PENDIENTE, NO CUENTAN CON SERVICIOS DE AGUA Y DESAGUE.

- 9 LA BANDA DE SHILCAYO: TODO EL CAUCE DEL RIO SHILCAYO DESDE EL HOTEL SHILCAYO HASTA LA DESEMBOCADURA, CONTAMINACION DEBIDO A LA DESCARGA DE DESAGUES.

- 10 LA BANDA DE SHILCAYO: PROBLEMAS DE ACCESIBILIDAD HACIA LOS AA.HH PACHACUTEK, SATELITE, CEMENTERIO
- 11 LA BANDA DE SHILCAYO: PROBLEMAS DE CONTAMINACION DEL RIO SHILCAYO Y LA QUEBRADA EL CHOCLINO
