MUNICIPALIDAD DISTRITAL DE
SALITRAL

INFORME DE EVALUACIÓN DE RIESGO POR LLUVIAS INTENSAS EN EL CENTRO POBLADO MALACASÍ, DISTRITO DE SALITRAL, PROVINCIA DE MORROPÓN Y DEPARTAMENTO DE PIURA

MARZO
2019

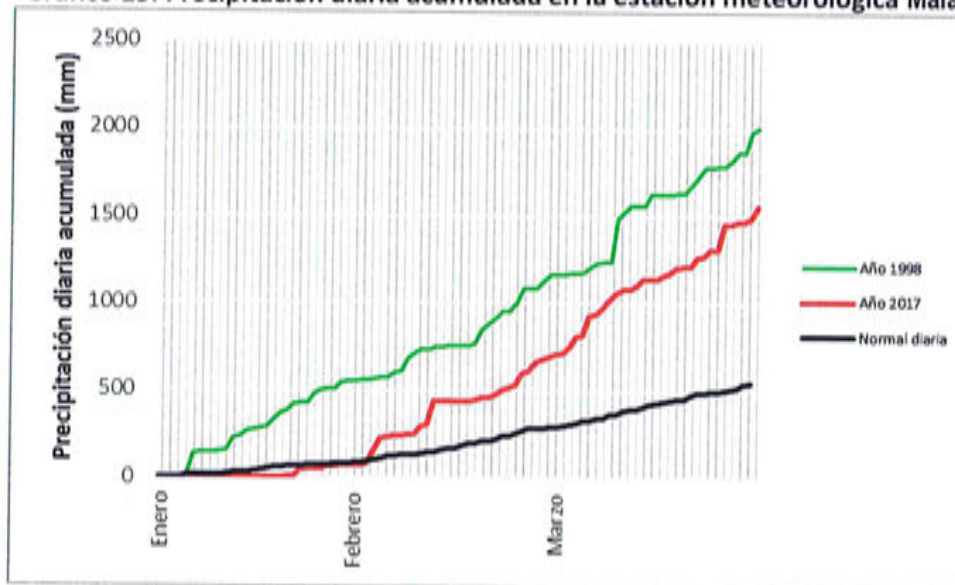
Gráfico 13. Precipitación diaria acumulada en la estación meteorológica Malacasi
