**UNIVERSIDAD NACIONAL DE INGENIERÍA**  
**FACULTAD DE INGENIERÍA CIVIL**  
**CENTRO PERUANO JAPONÉS DE INVESTIGACIONES**  
**SÍSMICAS Y MITIGACIÓN DE DESASTRES**

<b>PROGRAMA PRESUPUESTAL</b>	<b>0068: REDUCCIÓN DE VULNERABILIDAD Y ATENCIÓN DE EMERGENCIAS POR DESASTRES</b>
<b>PRODUCTO</b>	<b>3000562. MUNICIPIOS PROMUEVEN LA ADECUADA OCUPACIÓN Y USO DEL TERRITORIO FRENTE AL RIESGO DE DESASTRES</b>
<b>ACTIVIDAD</b>	<b>5001593. FORMULACIÓN Y ACTUALIZACIÓN DE ESTUDIOS TERRITORIALES PARA EL ANÁLISIS DE RIESGO A NIVEL URBANO</b>
<b>FINALIDAD</b>	<b>0053449. ELABORACIÓN DE ESTUDIOS TERRITORIALES PARA LA INCORPORACIÓN DEL ANÁLISIS DE LA GESTIÓN DE RIESGOS</b>
<b>INFORME</b>	<b>ANÁLISIS DE RIESGO EN ZONAS URBANAS DEL DISTRITO DE PUNTA NEGRA</b>

**TOMO II: ESTIMACIÓN DEL RIESGO**  
**LIMA, MAYO 2017**

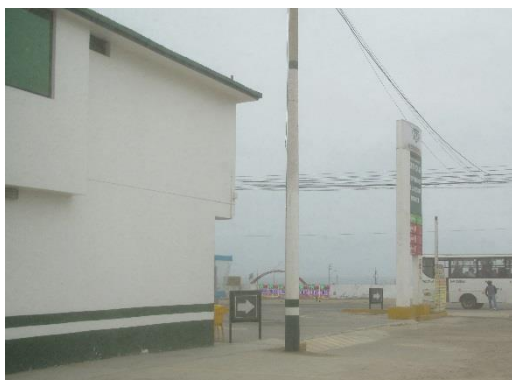
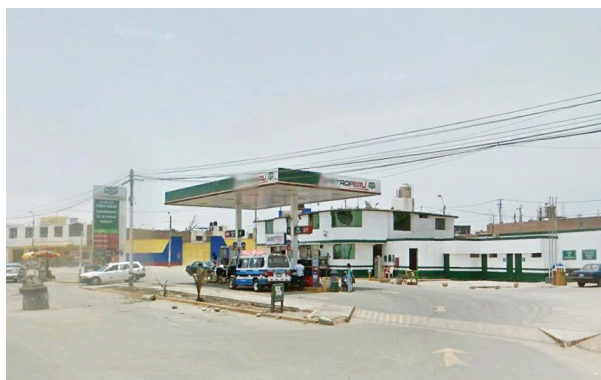
Figura 15. Estación de servicios Punta Roca

En la manzana 20 se ubica la estación de servicios “Punta Rocas” que consta de una zona con cerco perimétrico de albañilería confinada solo con columnas; también existe una edificación de dos niveles de albañilería confinada y techo de losa aligerada, la estructura está en buen estado de conservación como se observa en la Figura 15.

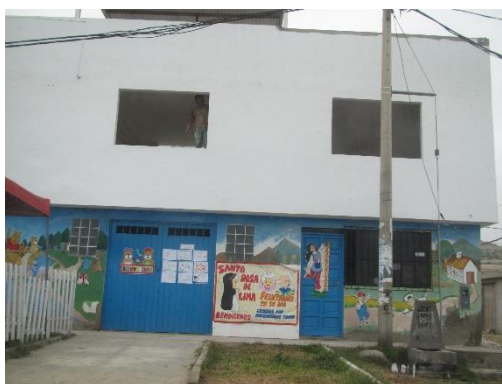
Figura 16. I.E.I.P. Mis Pequeños Traviesos

En esta manzana se ubica, además la Institución Educativa Inicial Particular “Mis Pequeños Traviesos”, la edificación tiene dos niveles y es de albañilería confinada con techo de losa aligerada, se encuentra en buen estado de conservación como se muestra en la Figura 16.

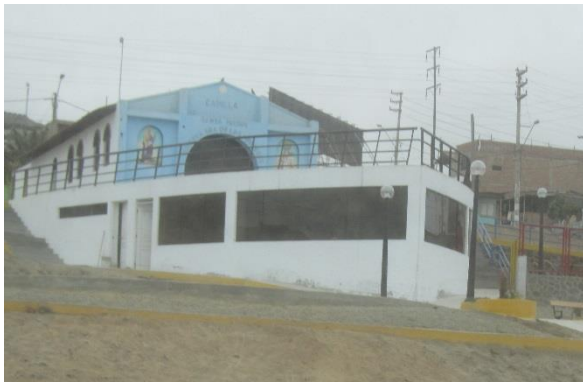
Figura 17 I.E.I.P. Capilla Santa Madre Nuestra Señora de las Mercedes

En la manzana 47 se ubica la Capilla Santa Madre Nuestra Señora de las Mercedes, la edificación se encuentra en una zona de pendiente y cuenta con dos niveles de albañilería confinada con techo de calamina, la estructura se encuentra en regular estado de conservación como se muestra en la Figura 17.

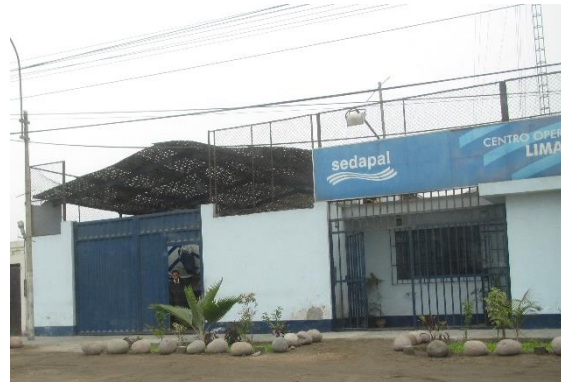
Figura 18 I.E.I.P. Centro Operativo Lima Sur Sedapal

En la manzana 137 se ubica el Centro Operativo Lima Sur de Sedapal, la edificación es de un nivel de albañilería confinada con techo de losa aligerada, se encuentra en regular estado de conservación como se observa en la Figura 18.

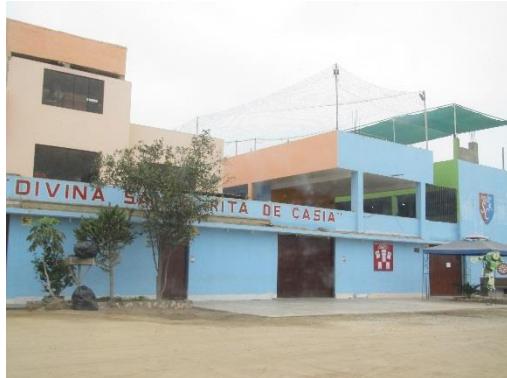
Figura 19: I.E.P. Divina Santa Rita de Casia

La Institución Educativa Particular Divina Santa Rita de Casia se ubica en la manzana 157, la edificación es de dos niveles y está conformada por pórticos de concreto rigidizados con muros de albañilería, el techo es una losa aligerada, en la Figura 19 se muestra que la estructura se encuentra en buen estado de conservación.

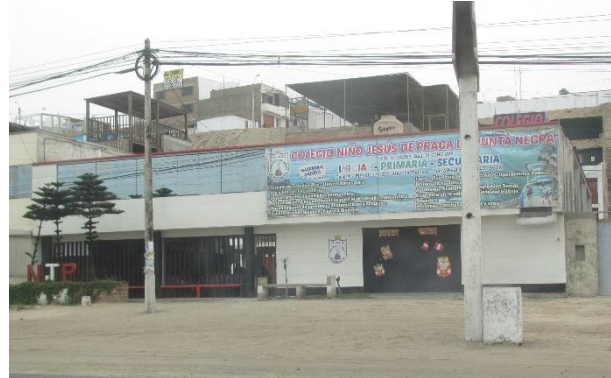
Figura 20 Colegio Niño Jesús de Praga de Punta Negra

En la manzana 79 se ubica el Colegio Niño Jesús de Praga de Punta Negra, la edificación está ubicada en la parte baja de una pendiente pronunciada, la estructura es de dos niveles y está conformada por pórticos de concreto rigidizados con muros de albañilería, el techo es una losa aligerada, la edificación en general se encuentra en buen estado de conservación como se muestra en la Figura 20.

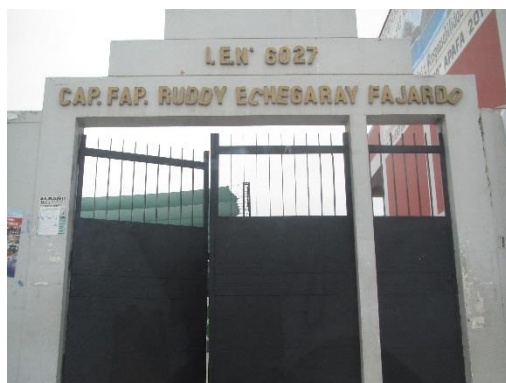
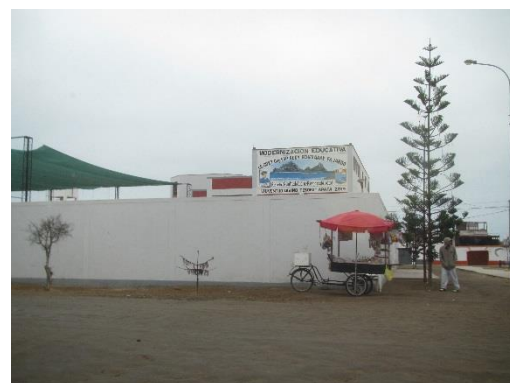
Figura 21: I.E. N° 6027

En la manzana 239 se ubica la Institución Educativa N° 6027 Cap. FAP. Ruddy Echegaray Fajardo, la edificación tiene dos niveles y está conformada por pórticos de concreto armado rigidizados con muros de albañilería, el techo es una losa aligerada, la edificación se encuentra en buen estado de conservación como se muestra en la Figura 21.

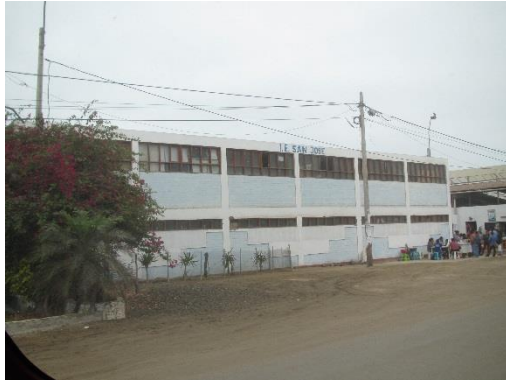
Figura 22 I.E. San José

En la manzana 239 se ubica la Institución Educativa San José, la edificación es de dos niveles y está conformada por pórticos de concreto armado en una dirección rigidizados con muros de albañilería, el techo es una losa aligerada y se encuentra en regular estado de conservación como se muestra en la Figura 22.

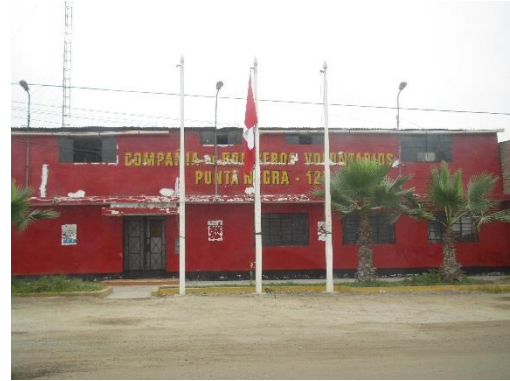
Figura 23: Compañía de Bomberos 125

En esta misma manzana se ubica la Compañía de Bomberos Voluntarios Punta Negra – 125, la edificación es de dos niveles y está construida con albañilería confinada, el techo es de

calamina, la edificación se encuentra en buen regular estado de conservación como se muestra en la Figura 22.

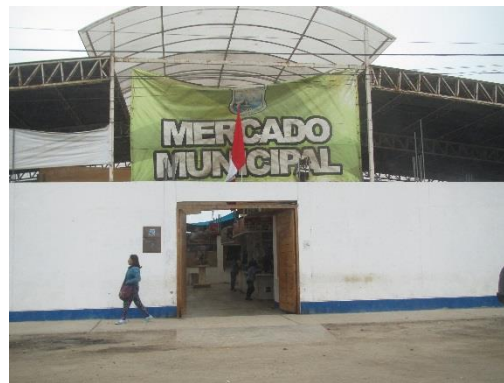
Figura 24: Mercado Municipal

El Mercado Municipal del Distrito de Punta Negra se ubica en la manzana 236, la edificación es de un solo nivel de gran altura, la estructura está conformada en general por el cerco perimétrico de albañilería separados por tramos de columnas sin arriostre horizontal, los puestos interiores son módulo; el techo de toda la edificación es una estructura metálica con cerchas en forma de arco y la cobertura es de calamina ondulada de gran longitud, la edificación se encuentra en regular estado de conservación como se muestra en la Figura 23.

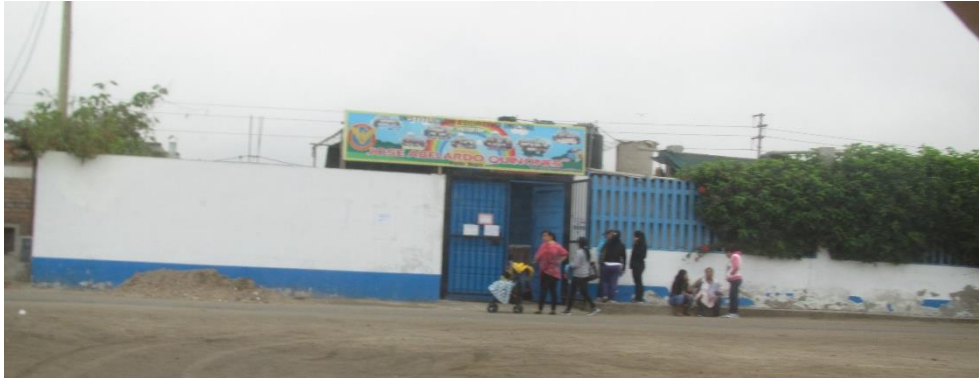
En la manzana 268 se encuentra la Institución Educativa Inicial José Abelardo Quiñones, la edificación es de un solo nivel y está construida con albañilería confinada con techo de losa aligerada, se encuentra en mal estado de conservación como se muestra en la Figura 25 debido a la humedad evidente.

Figura 25: I.E.I. José Abelardo Quiñones

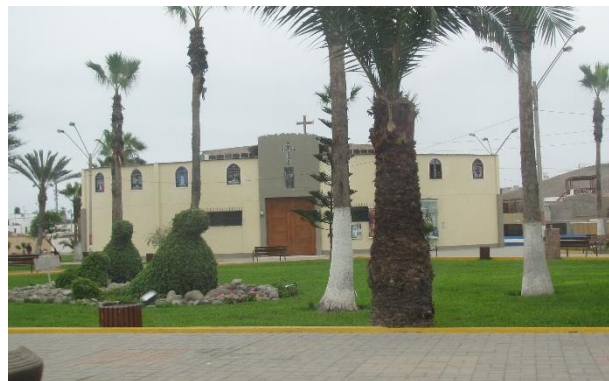
Figura 26: Iglesia San José

En la manzana 133 se ubica la Iglesia San José, la edificación es de dos niveles y está conformada por pórticos de concreto rigidizados con muros de albañilería, el techo de la iglesia es de calamina ondulada, en la Figura 26 **Error! Reference source not found.** se muestra que la estructura se encuentra en buen estado de conservación.

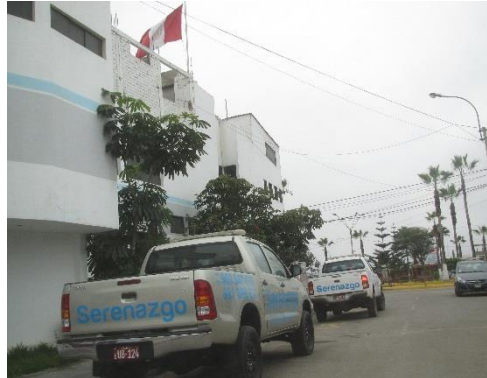
Figura 27: Municipalidad Distrital de Punta Negra

En la manzana 122 se ubica la Municipalidad Distrital de Punta Negra, la edificación es de dos niveles y azotea, la estructura es de pórticos de concreto armado rigidizado con muros de albañilería, el techo es una losa aligerada, la edificación se encuentra en buen estado de conservación como se muestra en la Figura 28.

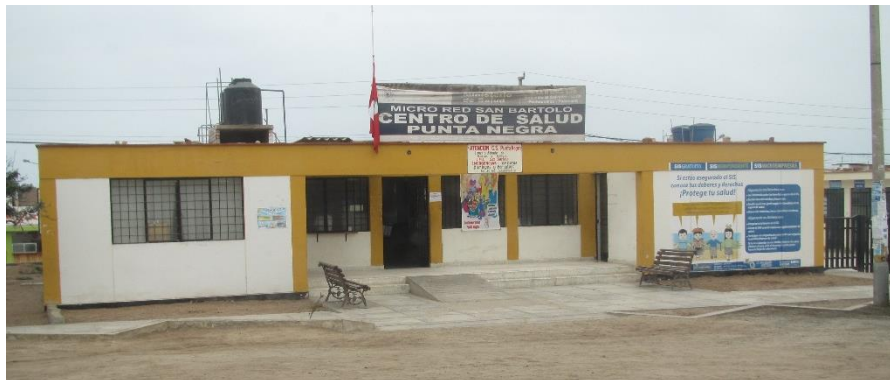
Figura 28: Centro de Salud de Punta Negra

En la manzana 111 se ubica el Centro de Salud de Punta Negra, la edificación es de un nivel y está conformada por pórticos de concreto armado en una dirección y rigidizados con muros de albañilería, el techo es de losa aligerada, en la Figura 29 se observa que la edificación se encuentra en buen estado de conservación.

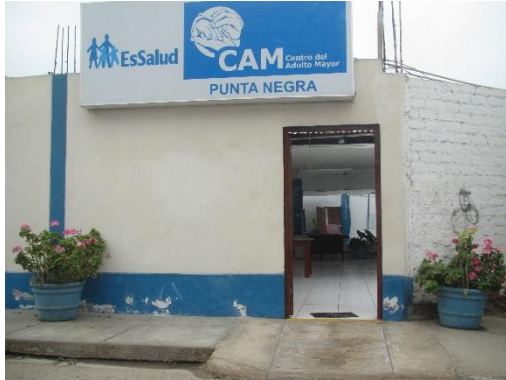
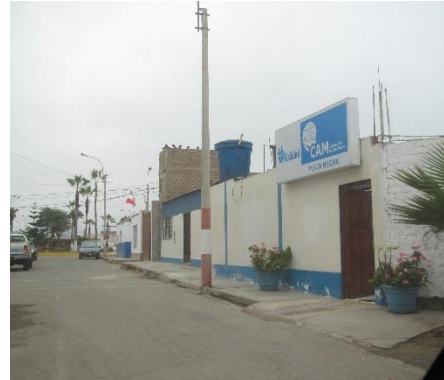
Figura 29: Centro del Adulto Mayor

El Centro del Adulto Mayor (CAM) de Punta Negra se ubica en la manzana 124, la edificación se encuentra en regular estado de conservación como se muestra en la Figura 29, la edificación es de un nivel construida con muros albañilería en paños divididos por columnas de concreto armado sin confinamiento horizontal, el techo es estructura de madera con cobertura de calamina ondulada.

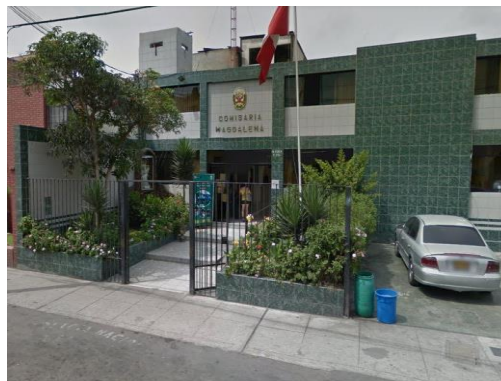
Figura 30: Comisaría de Punta Negra

En la manzana 115 se ubica la Comisaría del Distrito de Punta Negra, la edificación es de dos niveles y está construida con albañilería confinada, el primer nivel tiene losa aligerada y el segundo nivel tiene estructura de madera con cobertura de calamina ondulada, la edificación se encuentra en regular estado de conservación como se muestra en la Figura 30.

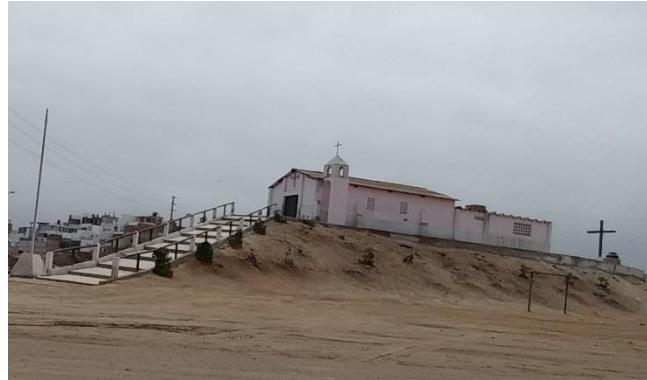
Figura 31: Iglesia Santa Rosa

A continuación, en la manzana 222 se ubica la Iglesia de Santa Rosa, la edificación tiene un nivel y está construido con muros de albañilería en paños separados por columnas de concreto armado, el techo es de estructura de madera con cobertura de calamina ondulada, la edificación se encuentra en regular estado de conservación como se muestra en la Figura 31.

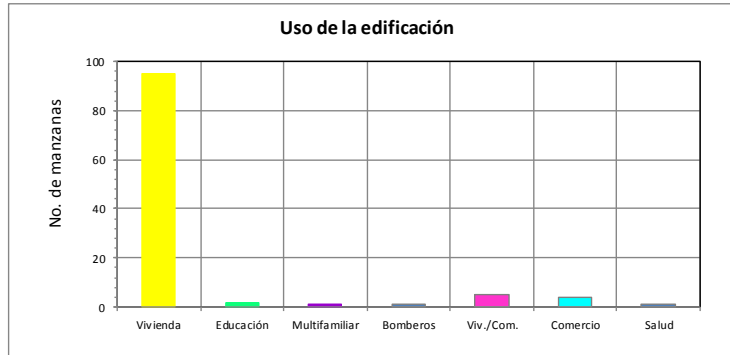
Figura 34. Distribución del uso del suelo de la muestra del distrito de Punta Negra

En el mapa E05 (Figura 35) se presenta las manzanas evaluadas y clasificadas de acuerdo al uso del suelo de las edificaciones. En la Figura 34 se presenta el análisis estadístico de la muestra en lo referente al uso del suelo o uso de la edificación de la muestra estudiada. Puede leerse que es predominante el uso en viviendas que ocupan un 87.2% de la muestra, seguido de los edificios vivienda-comercio que representan el 4.6% de la muestra, comercio un 3.7%, los edificios dedicados a educación con un 1.8% y edificios multifamiliares y bomberos son de 0.9% en el área estudiada.

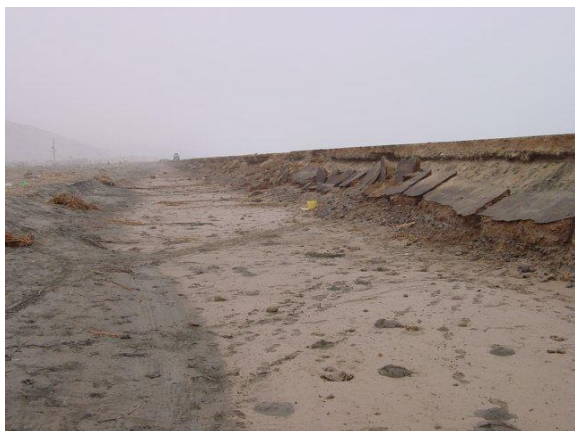
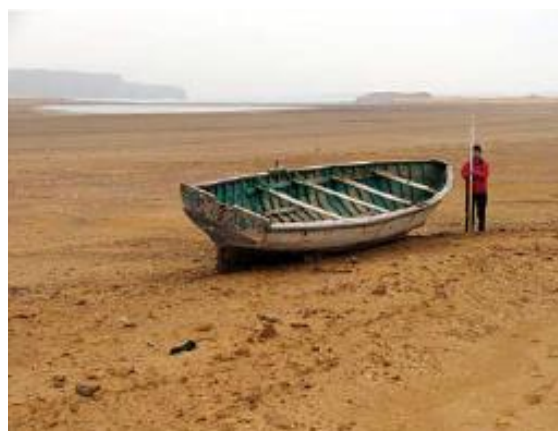
Figura 52. La erosión producto del tsunami del 23 de junio del año 2001 en la playa la Punta-Camaná, la altura máxima de ola en esta zona fue hasta de 7.5m (izquierda) (ITST, 2001a). Un bote pesquero arrastrado 1.3km en la zona donde la inundación llegó a 2km producto del tsunami del 15 de agosto de 2007 (derecha) (Fritz et al., 2008).

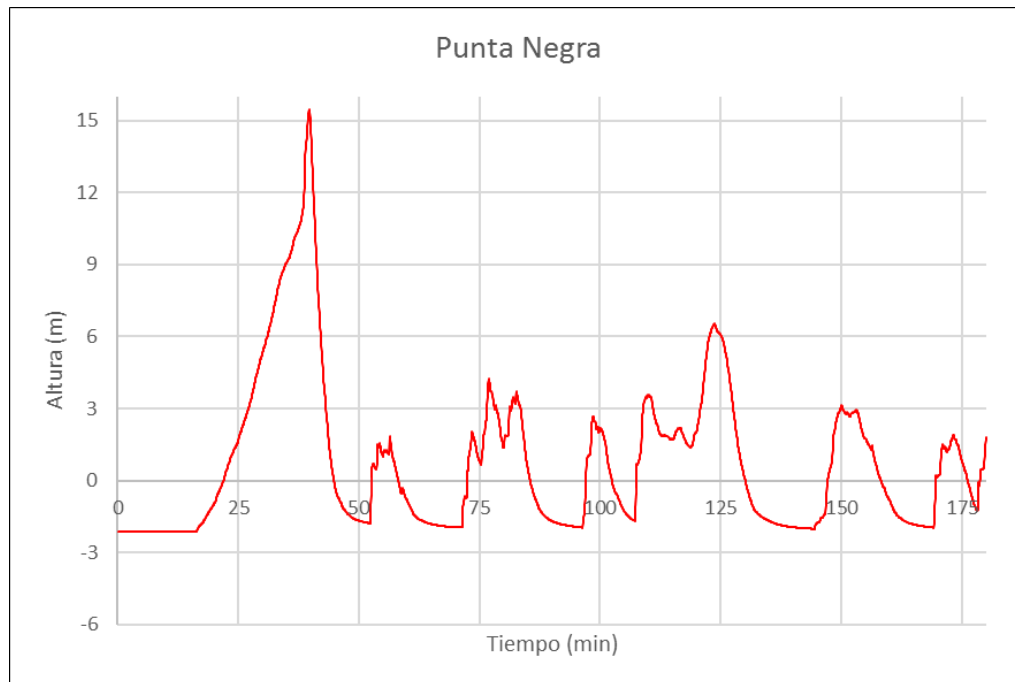
Figura 63. Señal sintética del tsunami para el escenario de  $M_w = 8.9$  en las costas de Punta Negra.

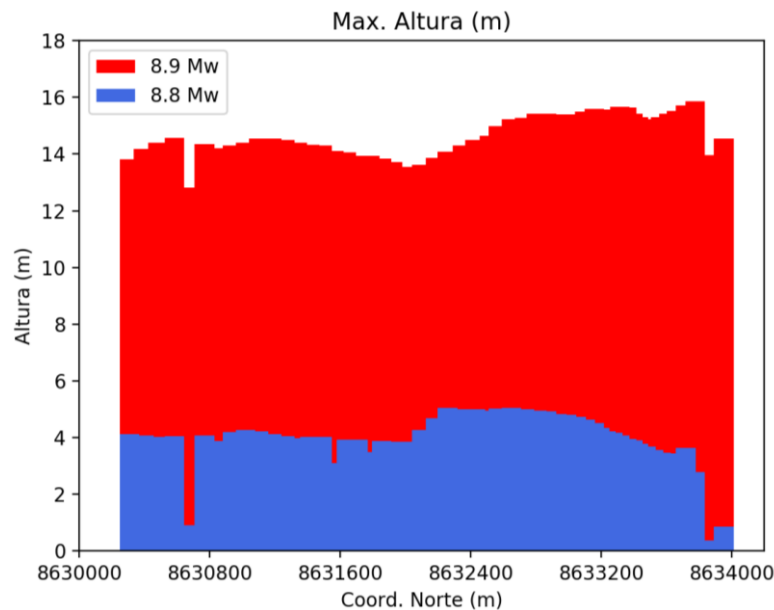
Figura 64. Alturas máximas de onda a lo largo de la costa de Punta Negra para ambos escenarios.
