Centro Nacional de Estimación, Prevención y
Reducción del Riesgo de Desastres

INFORME DE EVALUACIÓN DE RIESGO POR LLUVIA INTENSA EN EL SECTOR 1, DEL DISTRITO FRÍAS, PROVINCIA DE AYABACA, DEPARTAMENTO DE PIURA

Mayo del 2019

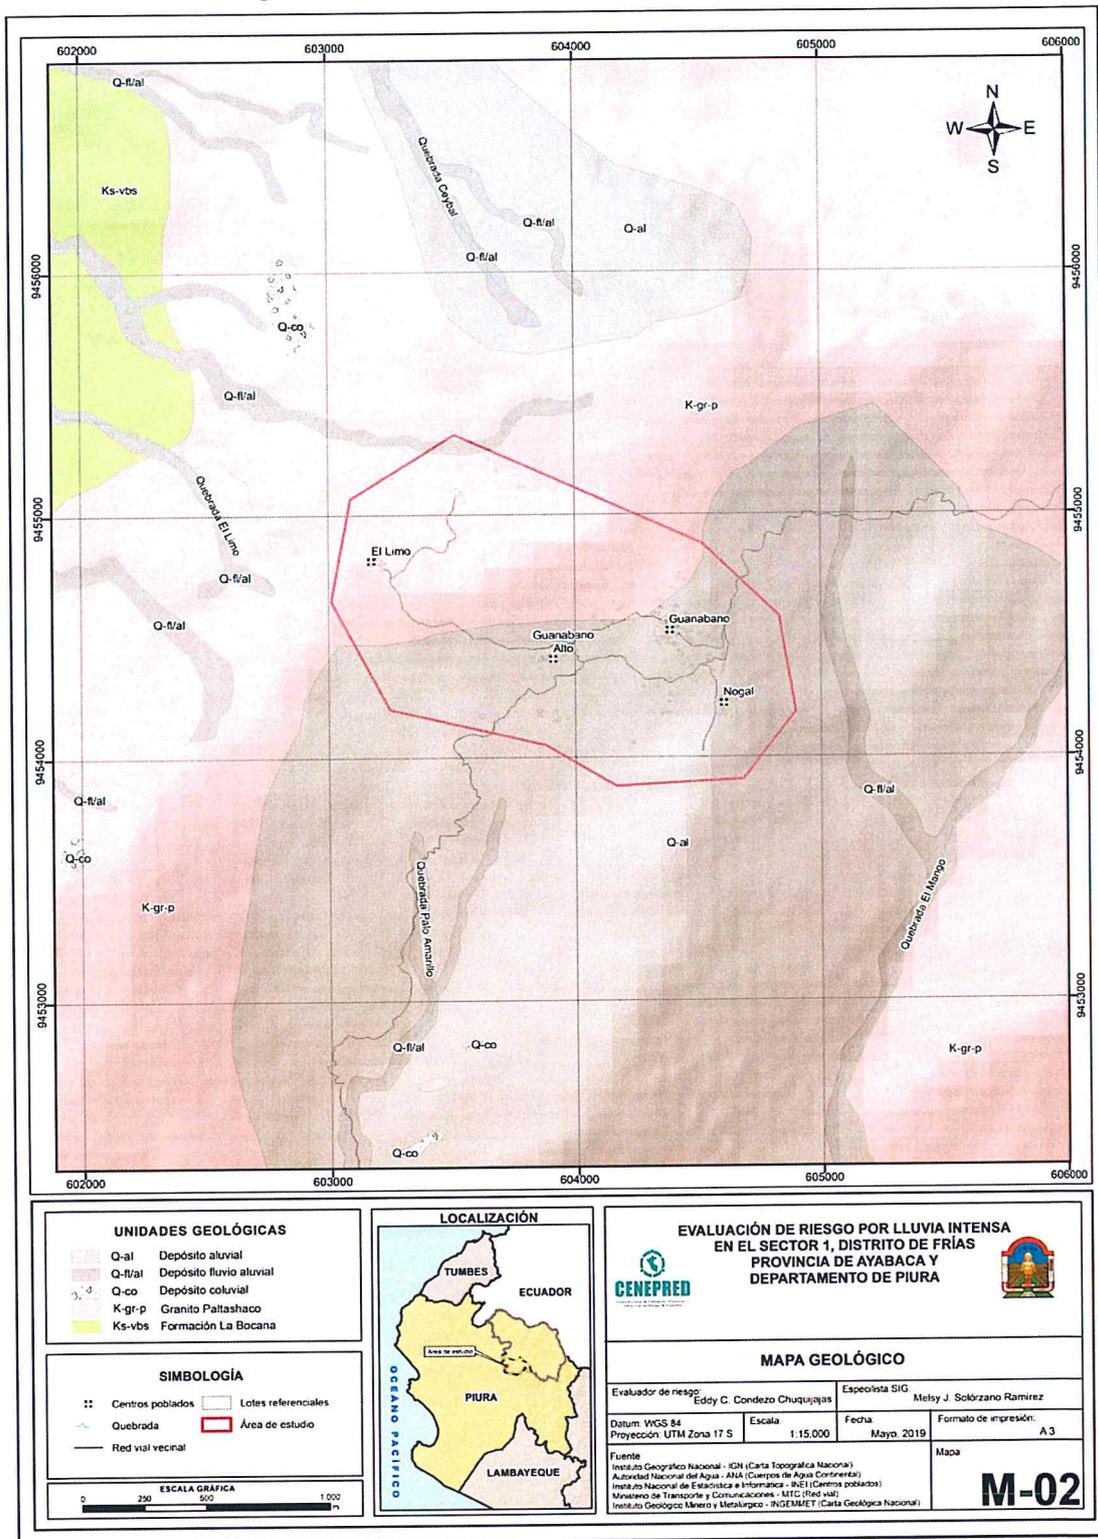
localizados, están vinculados a zonas de reptación de suelos y erosión en suelos poco consolidados y en mayor porcentaje a rocas fracturadas con fuertes pendientes.

Figura 2. Mapa geológico del Sector 1 del distrito de Frías

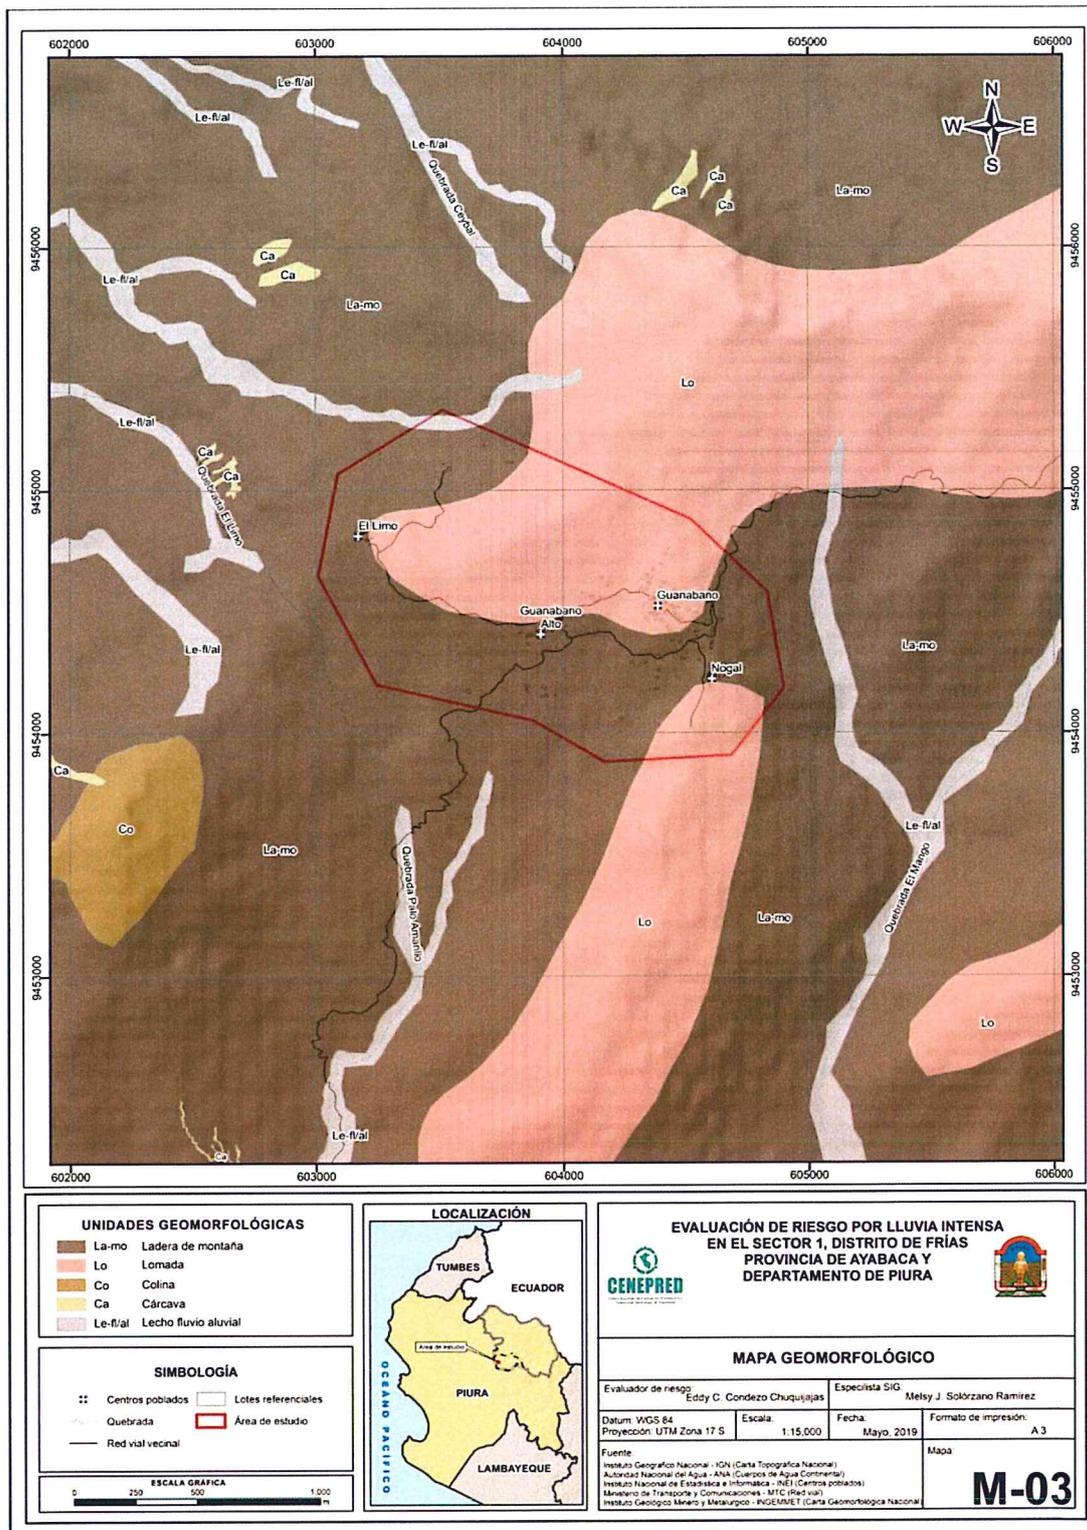
Figura 3. Mapa geomorfológico del Sector 1 del distrito de Frías

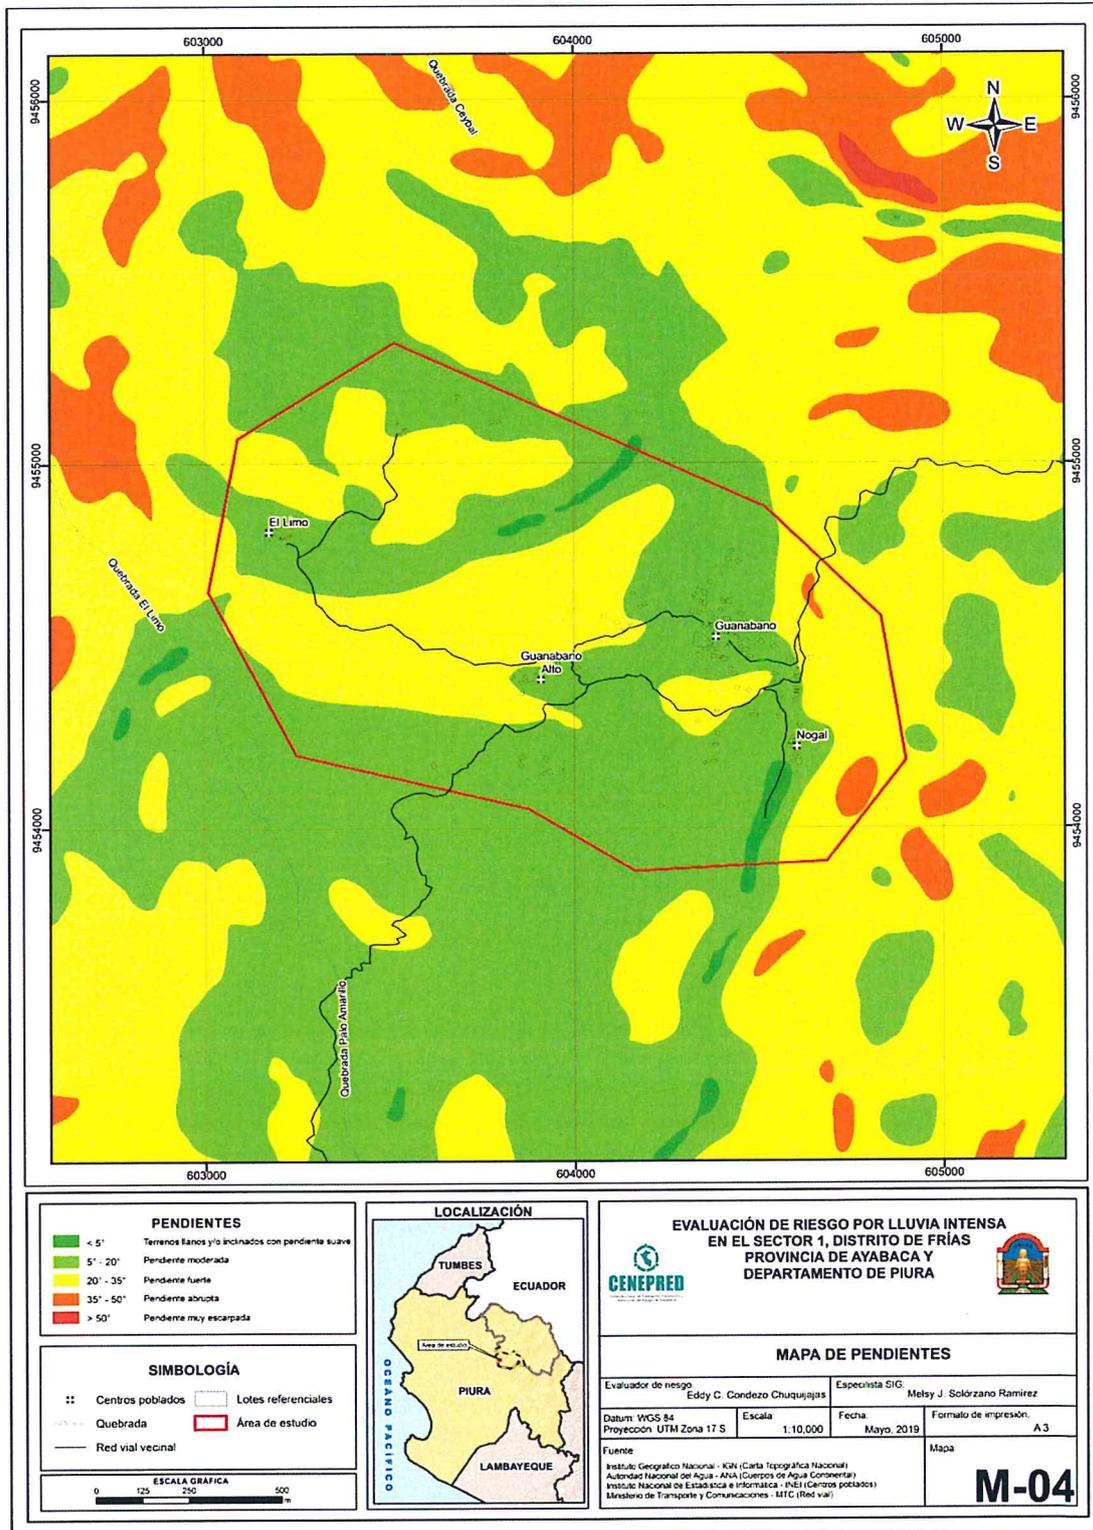
El Sector 1 de Frías se caracteriza por tener una pendiente moderada y fuerte

Figura 4. Mapa de pendiente del Sector 1 del distrito de Frías

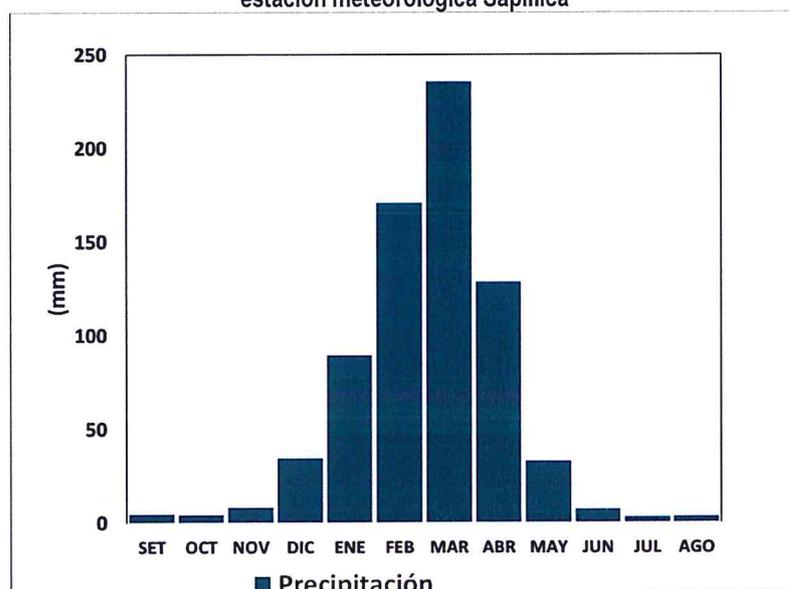
Respecto al comportamiento de las lluvias, suele presentarse entre los meses de enero y abril, siendo más intensas en los meses de febrero y marzo. Entre febrero y abril las lluvias totalizan aproximadamente 534,6 mm. Los meses más secos para la zona predominan durante el invierno (junio a agosto). Anualmente acumula 722,4 mm.

Gráfico N° 23. Comportamiento temporal de la temperatura del aire y precipitación promedio en la estación meteorológica Sapillica

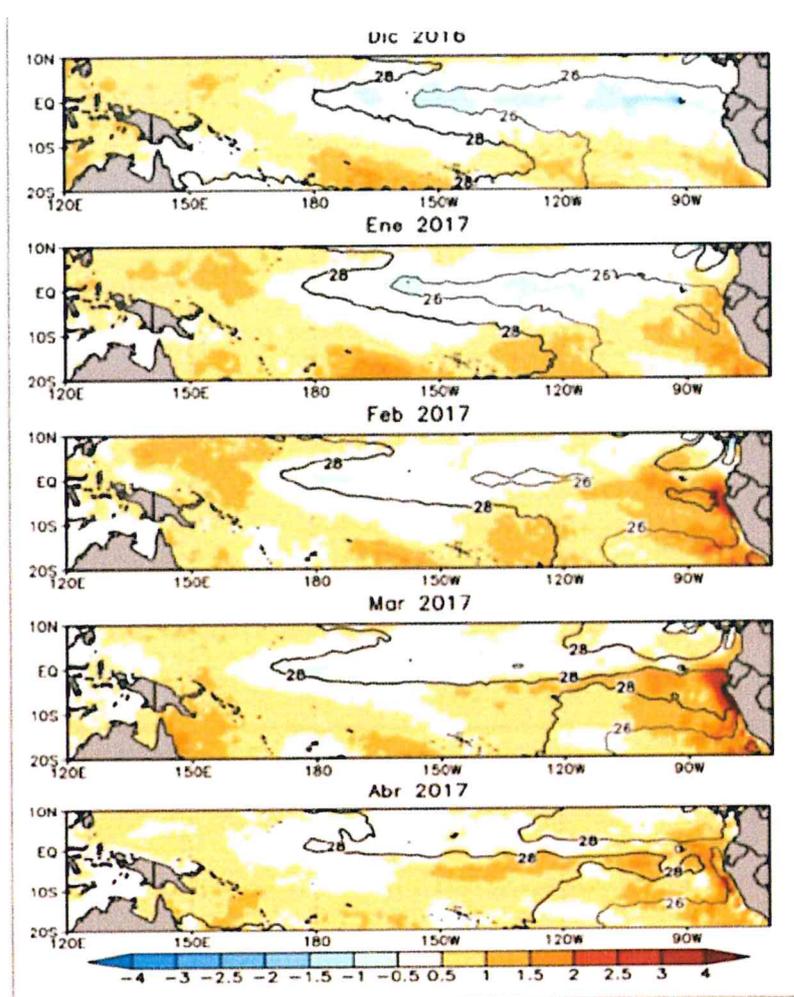
Asimismo, la TSM presentó valores sobre su normal histórica, siendo más intensas los meses de febrero y marzo 2017 (figura N°05); situación que complementado a la presencia de los vientos del norte y la Zona de Convergencia Intertropical favorecieron una alta concentración de humedad atmosférica, propiciando un comportamiento anómalo de las lluvias, afectando éstas gran parte de la franja costera peruana. A su vez, la persistencia de un sistema atmosférico (Alta de Bolivia) configurado y posicionado en el sur de Perú propició condiciones favorables para la ocurrencia de lluvias fuertes y significativas en los Andes occidentales.

Figura 5. Anomalia de la Temperatura superficial del mar (°C) en el Pacífico ecuatorial para el periodo diciembre 2016 – abril 2017

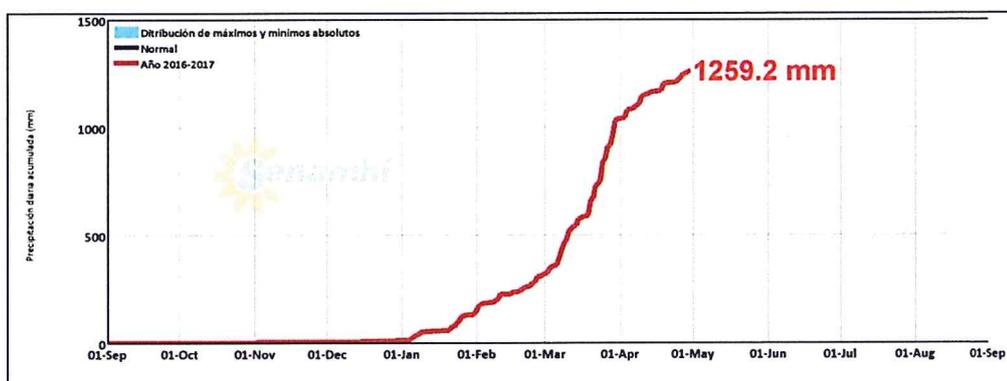
Figura 6. Precipitación diaria acumulada en la estación meteorológica Sapillica - automática

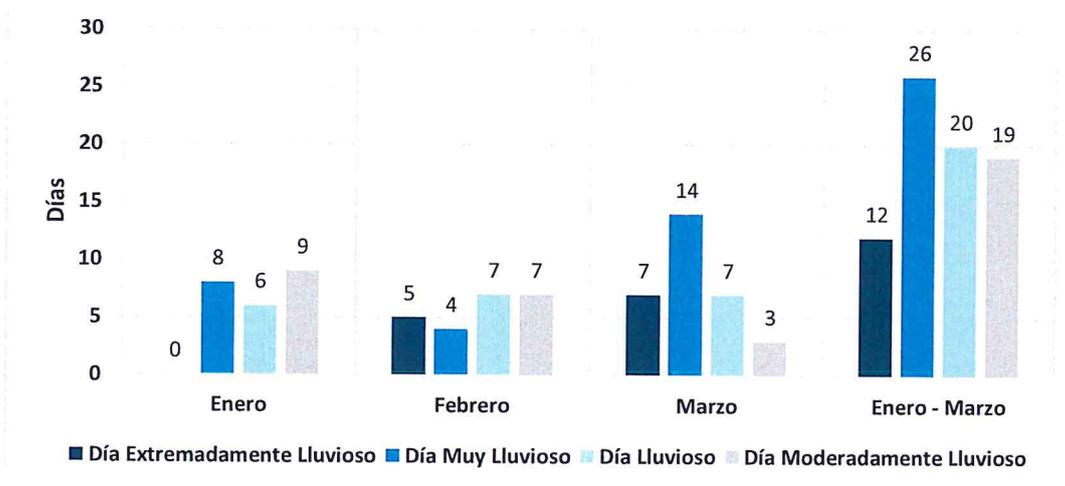
Respecto a la frecuencia promedio de lluvias extremas, el gráfico N° 24 muestra que durante el verano 2017 los días catalogados como "Extremadamente lluvioso" predominaron en febrero y marzo, aunado a ello se presentaron también días "muy lluviosos" y "lluviosos" durante estos meses.

Gráfico N° 24. Frecuencia promedio de lluvias extremas durante El Niño Costero 2017 en el distrito Frías.

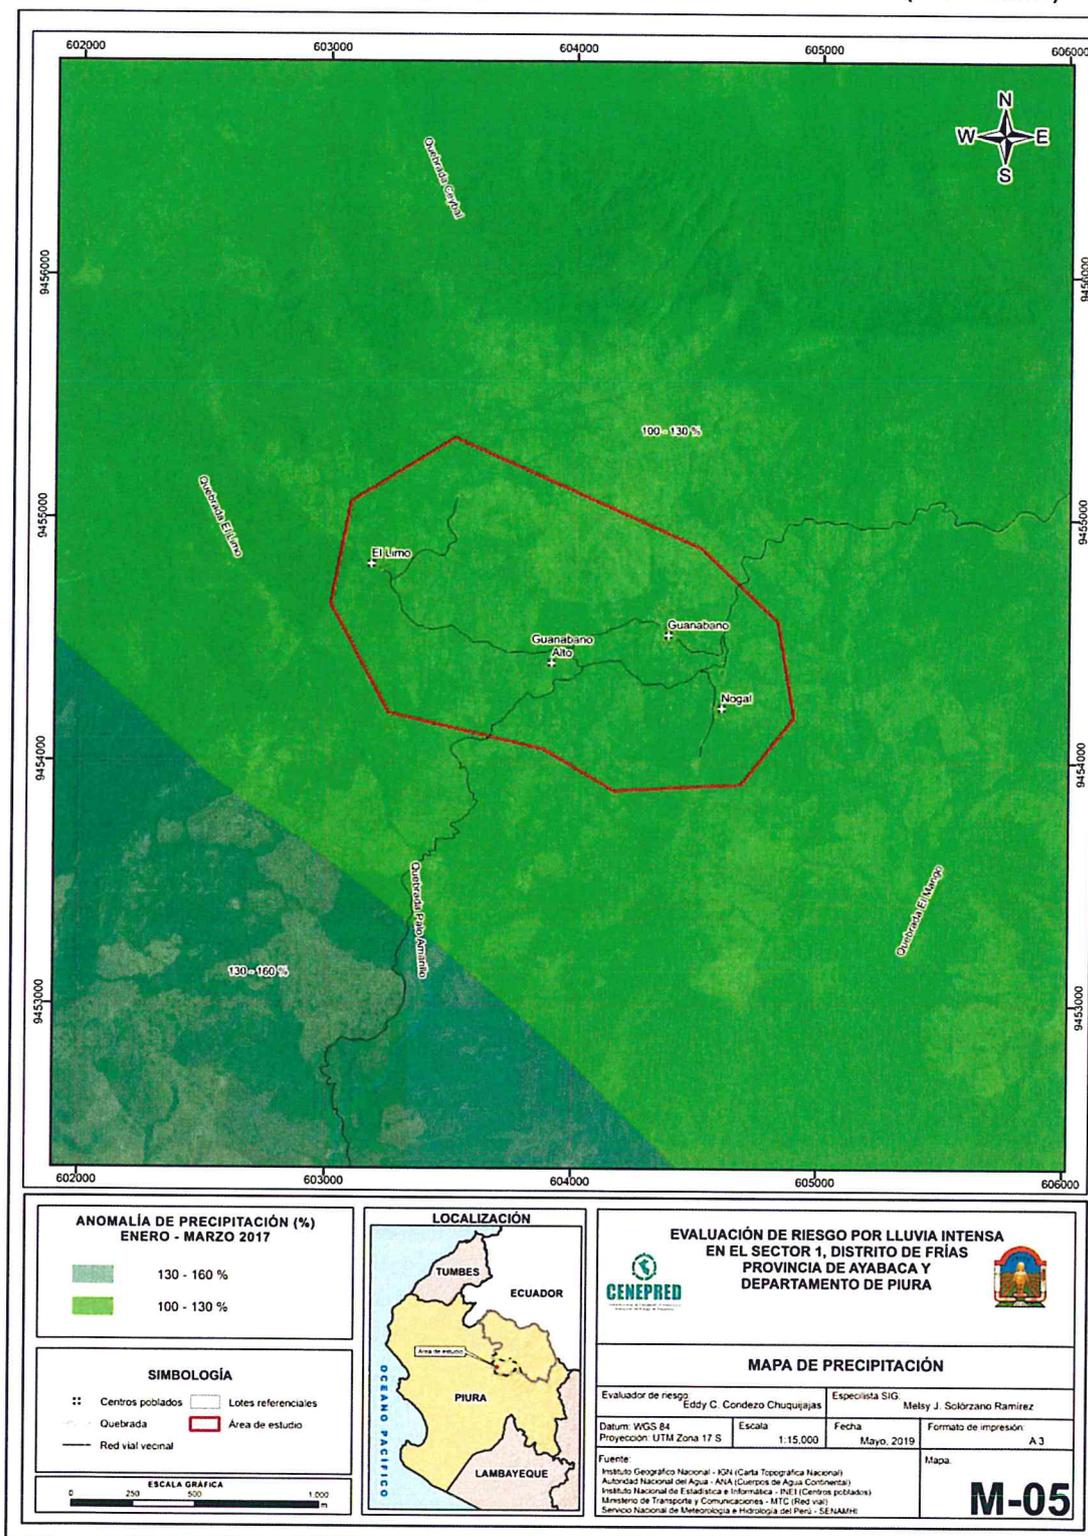
Figura 6. Mapa de anomalía de precipitación durante El Niño Costero 2017 (enero-marzo)

En el área donde se encuentra el Sector 1 del distrito Frías, predominó lluvias sobre lo normal alcanzando anomalías entre 100 y 130% durante el trimestre de enero a marzo del 2017. Con una frecuencia de por lo menos 1 vez al año cada evento El Niño y/o mayor a 5 eventos al año en promedio, ocasionando daños importantes en los elementos expuestos en sus dimensiones social y económica.

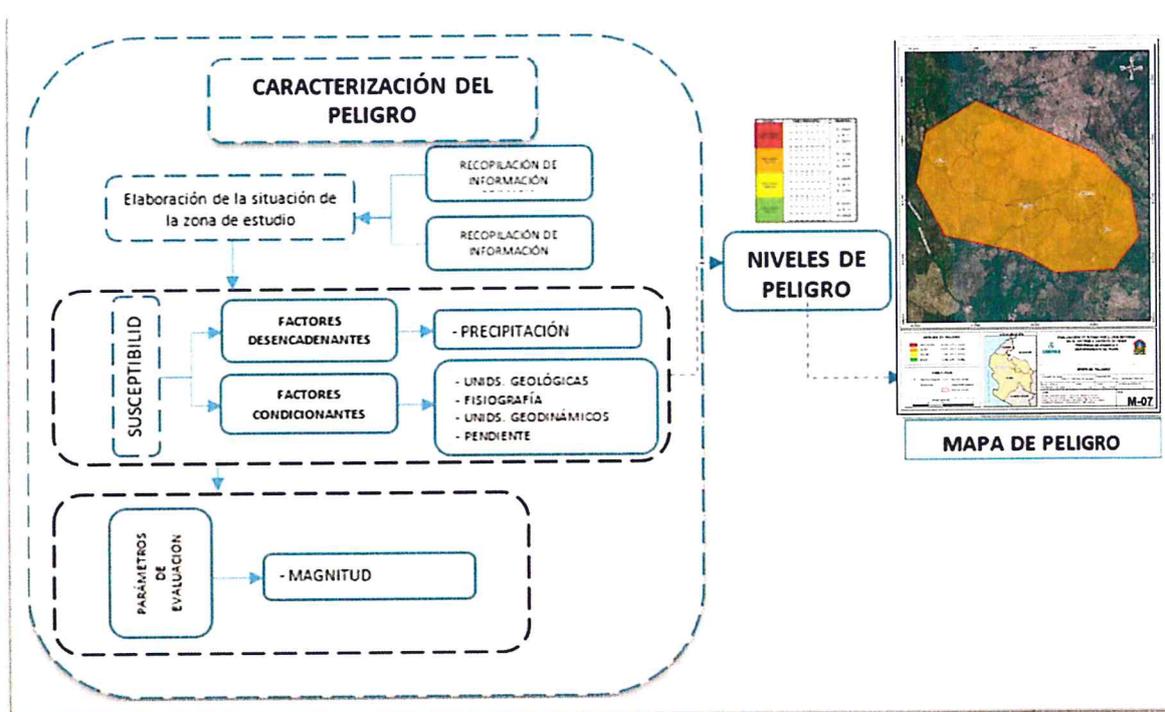
Para determinar el nivel de peligrosidad por el fenómeno de lluvia intensa, se utiliza la siguiente metodología descrita en el gráfico N°25.

Gráfico 25. Metodología general para determinar el nivel de peligrosidad

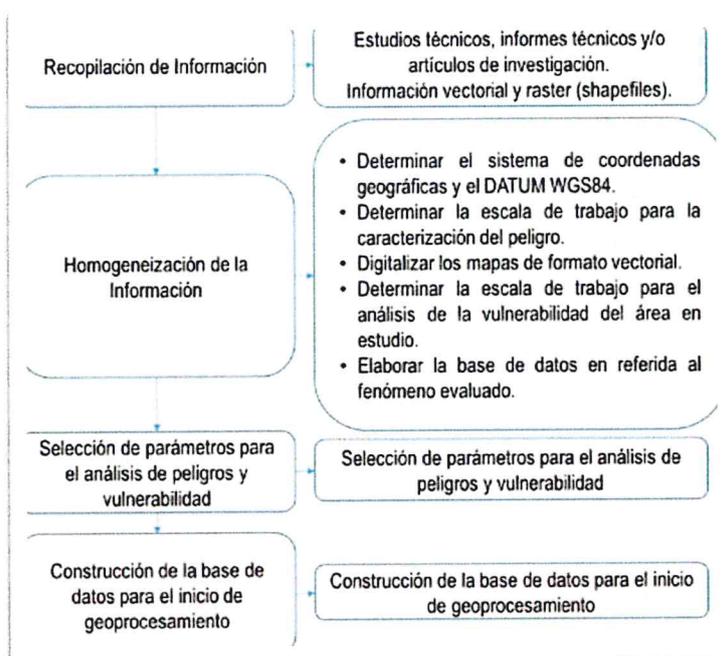
Gráfico 26. Flujograma general del proceso de análisis de información

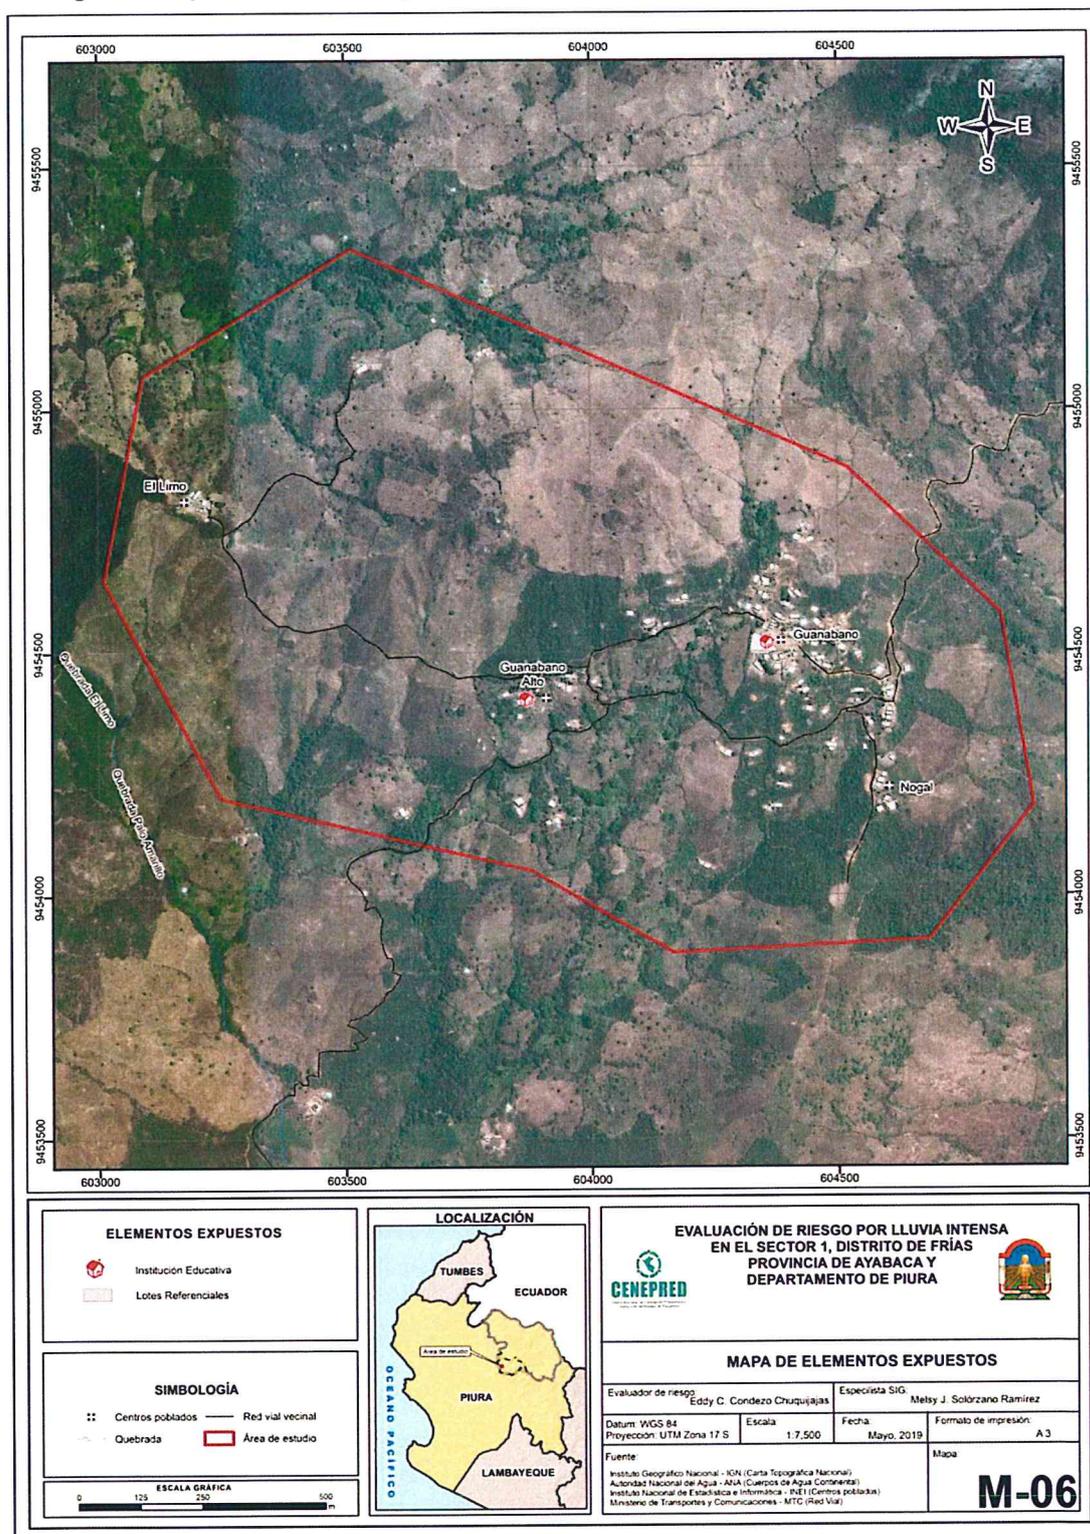
Figura 7. Mapa de elementos expuestos ante lluvia intensa del Sector 1 del distrito de Frías

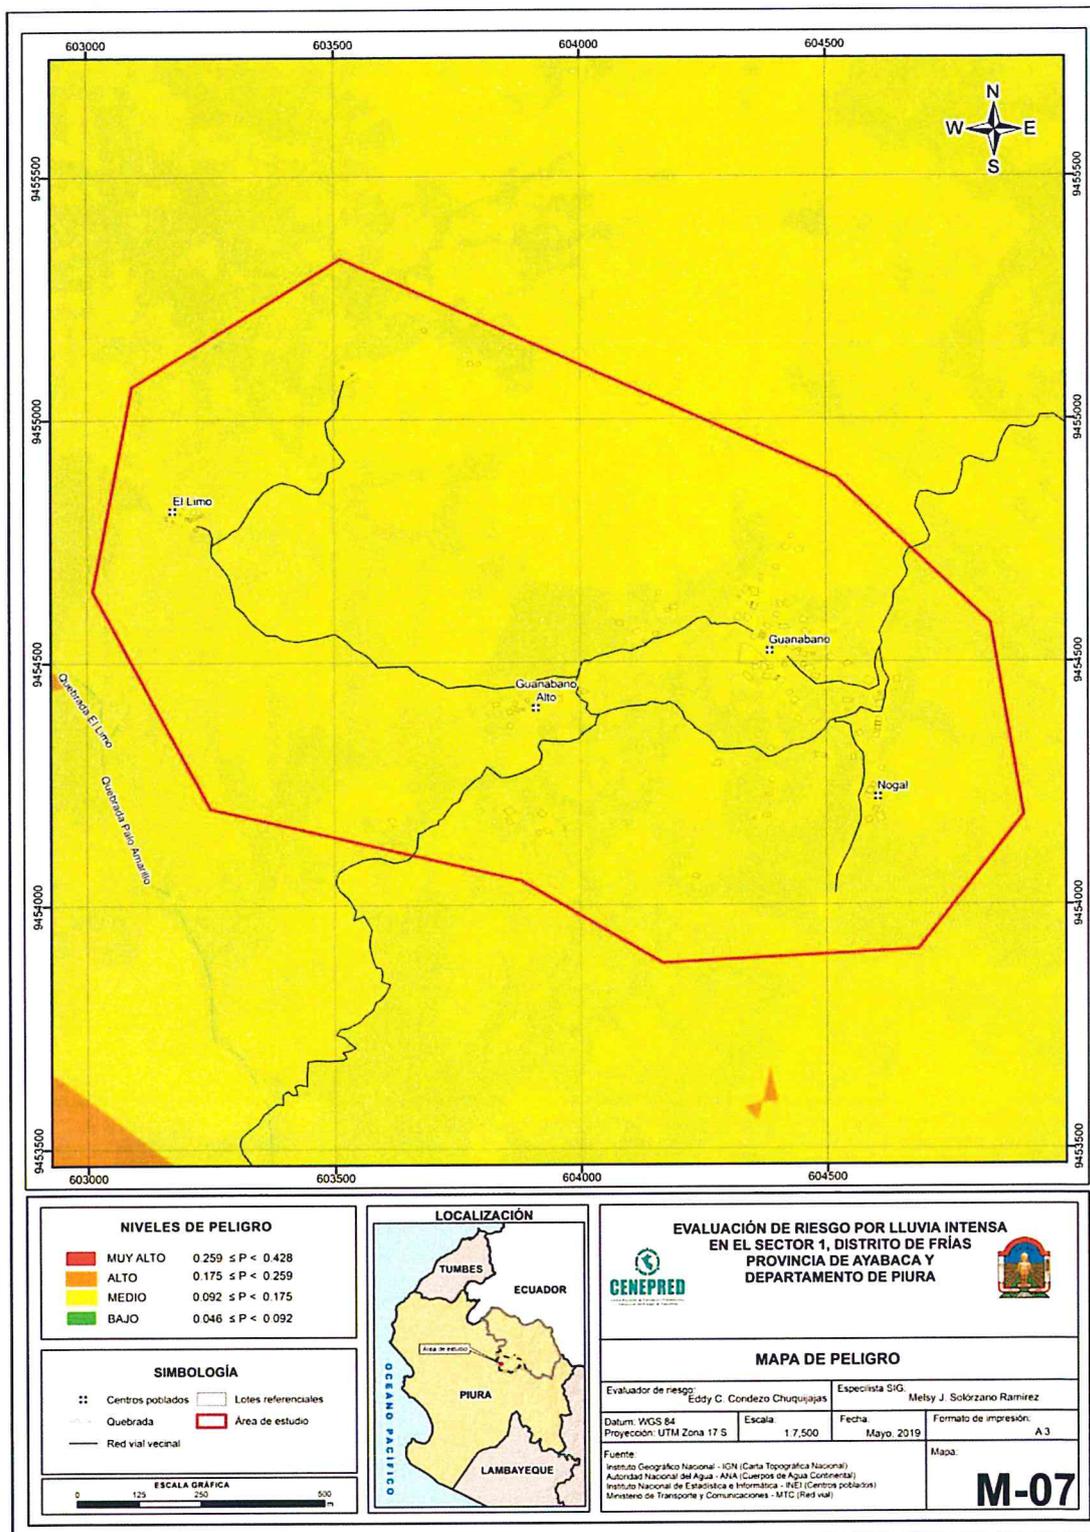
Figura 8. Mapa de peligro por lluvia intensa del Sector 1 del distrito de Frías

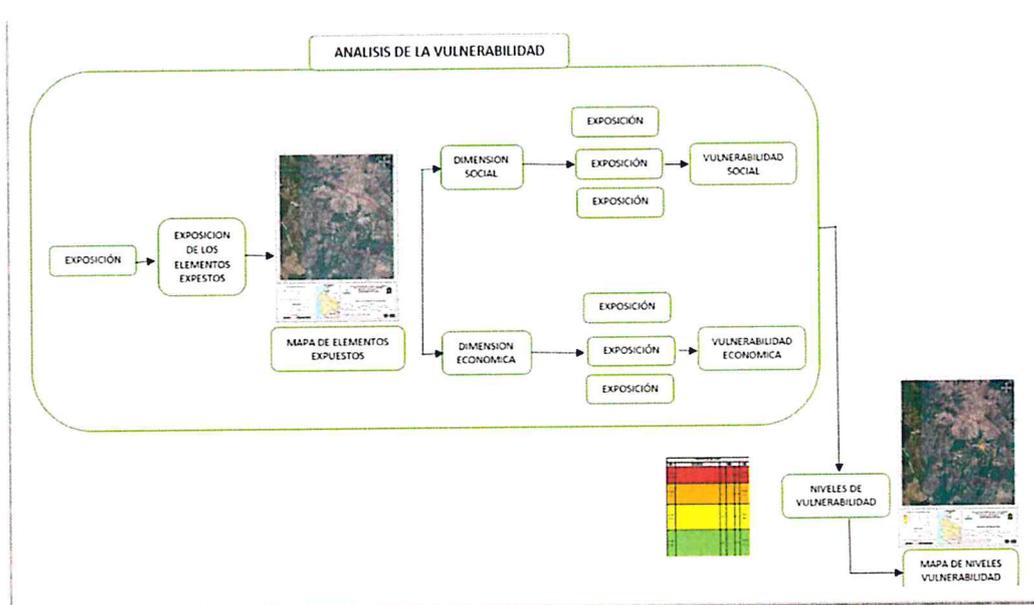
Para realizar el análisis de vulnerabilidad, se utiliza la siguiente metodología como se muestra en el gráfico 27.

Gráfico 27. Metodología del análisis de la vulnerabilidad

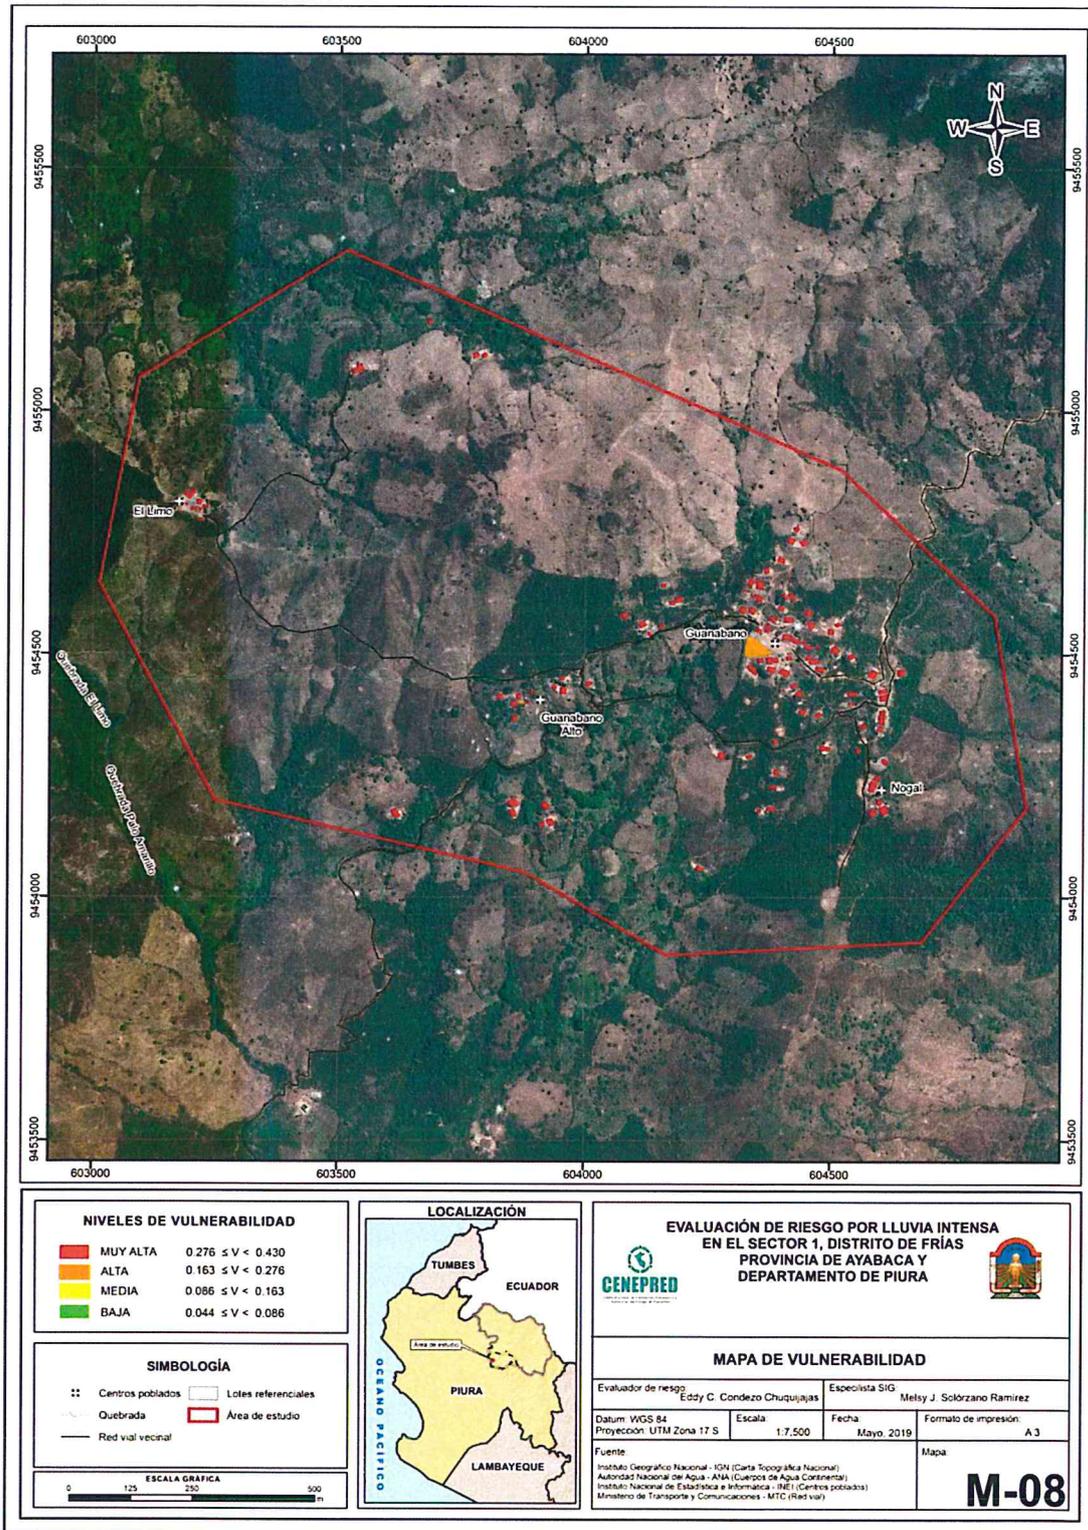
Figura 9. Mapa de vulnerabilidad del Sector 1 distrito de Frías

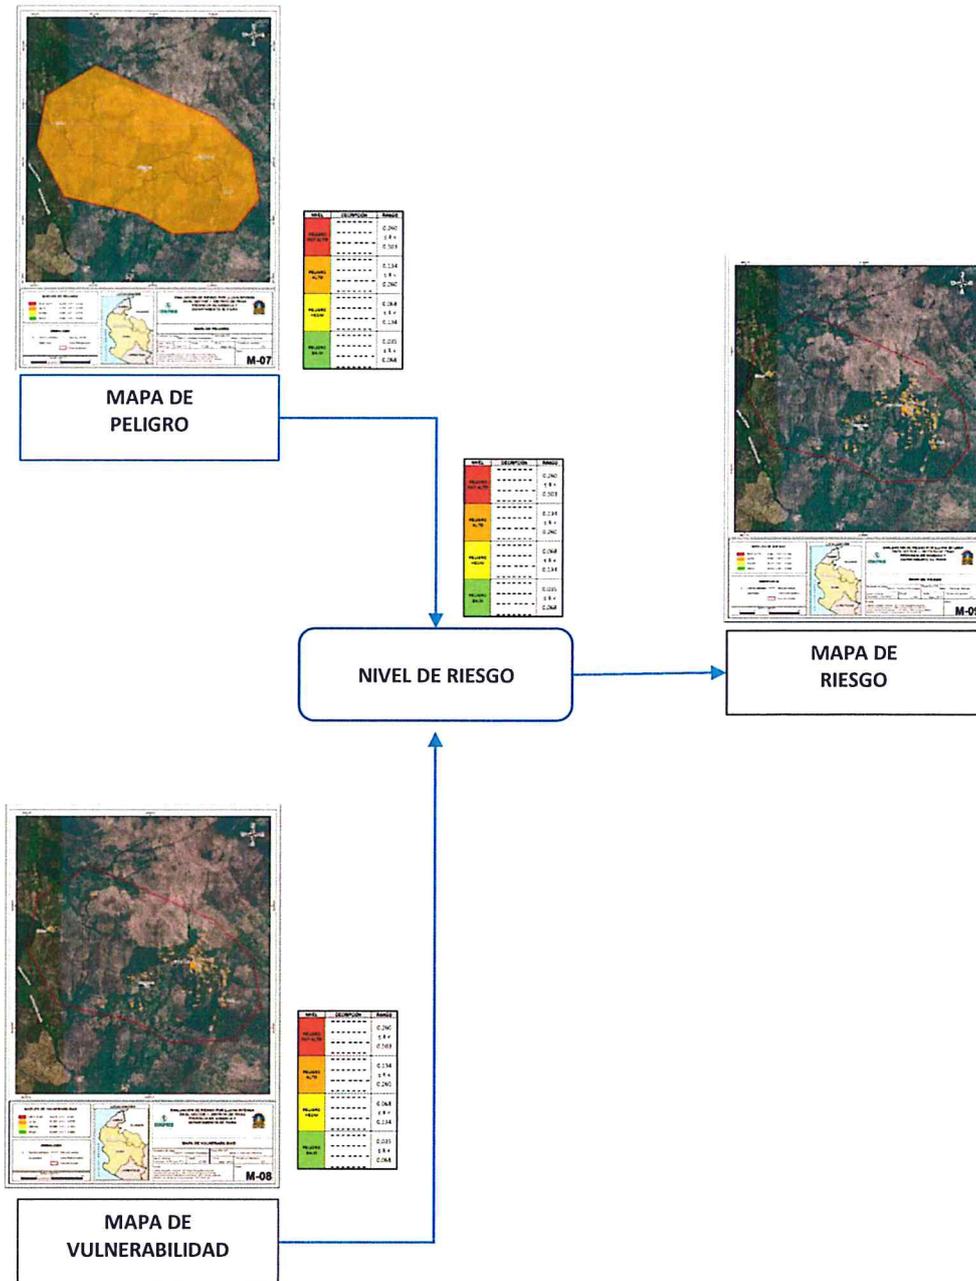
Para determinar el cálculo del riesgo de la zona de influencia, se utiliza el siguiente procedimiento:

Gráfico 28. Flujograma para estimar los niveles del riesgo

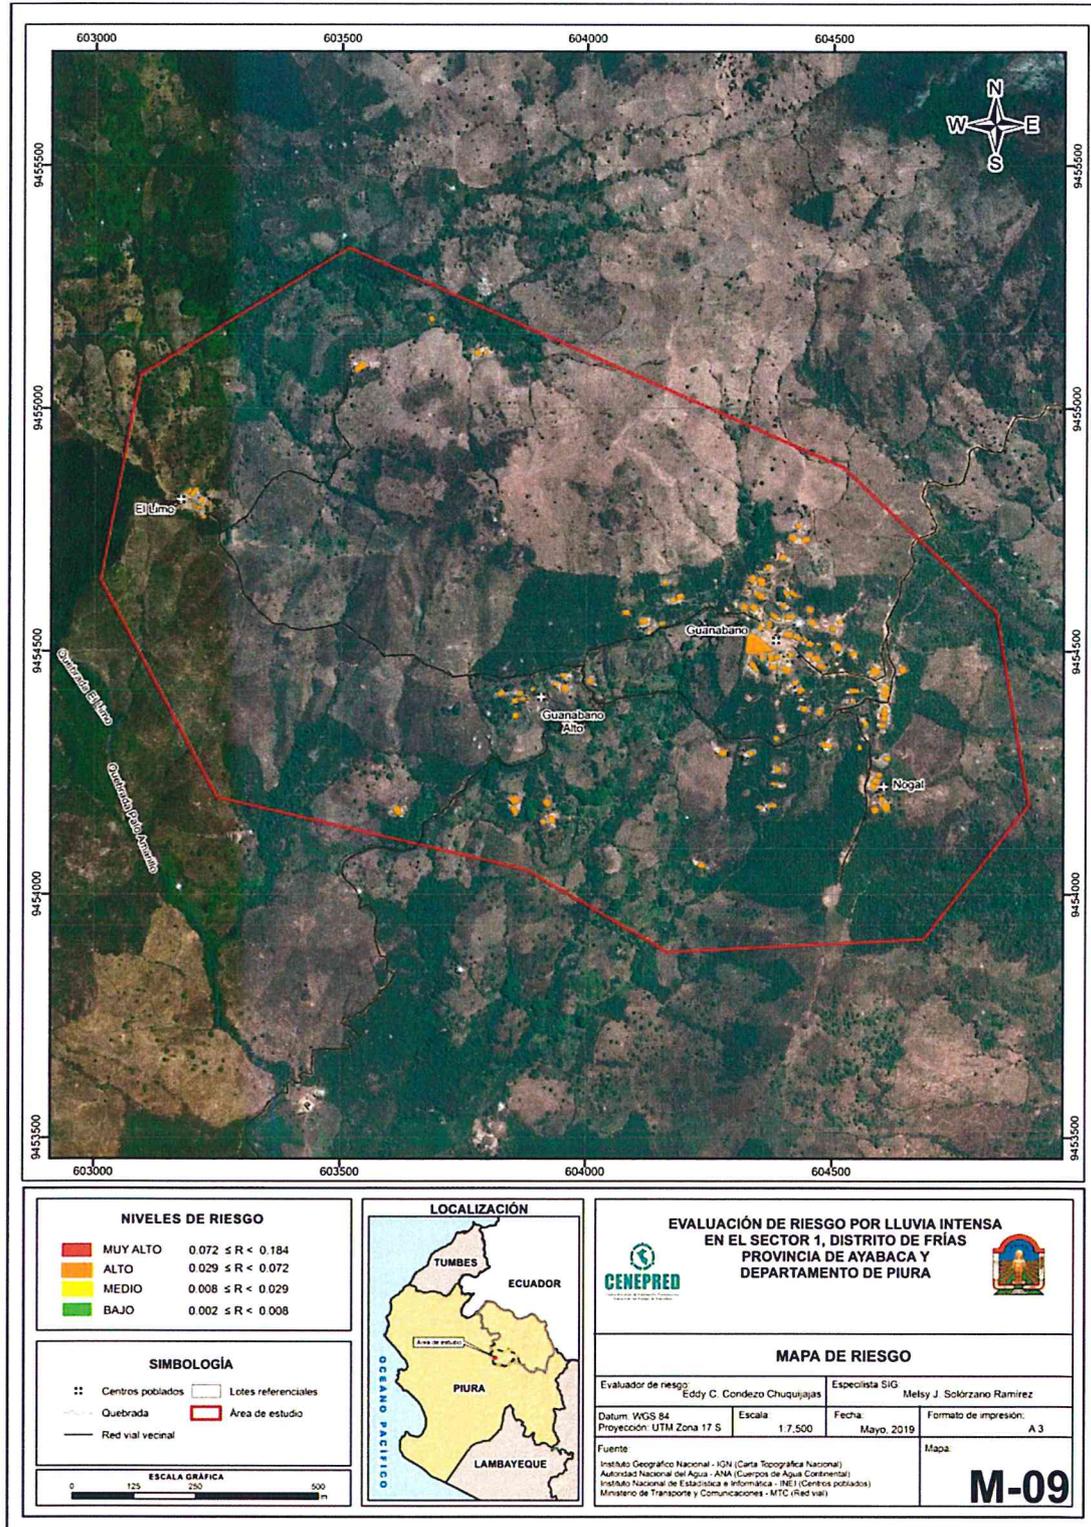
Figura 10. Mapa de riesgo del Sector 1 distrito Frías
