## INFORME DE EVALUACIÓN DE RIESGO POR LLUVIAS INTENSAS EN EL SECTOR 06, DISTRITO DE FRÍAS, PROVINCIA DE AYABACA, DEPARTAMENTO DE PIURA.

Mayo- 2019

Municipalidad Distrital de Frías, Sector 06, Provincia de Ayabaca del departamento de Piura.

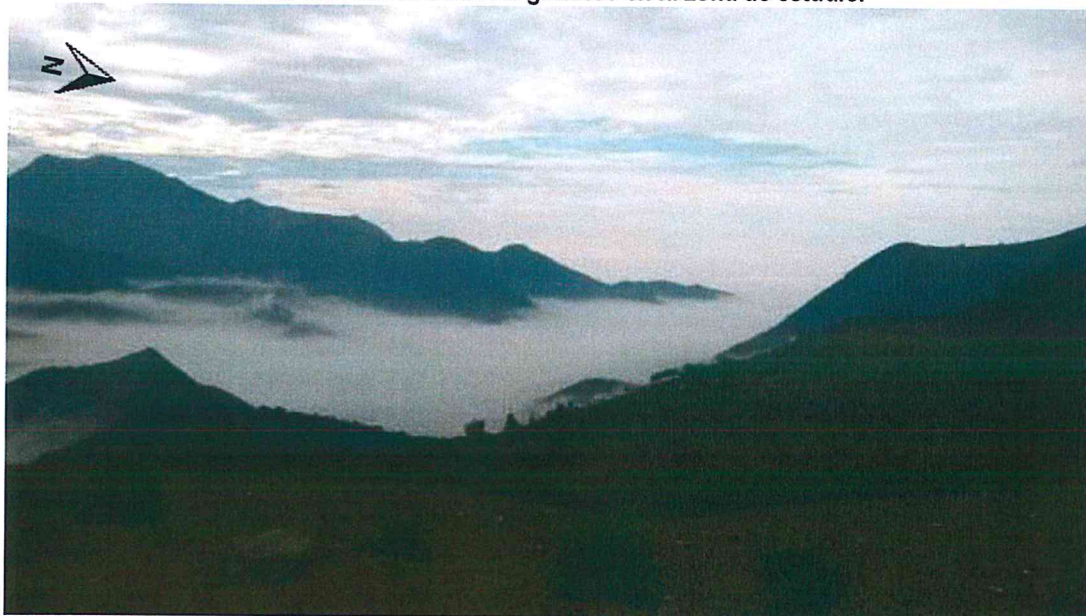
Foto 03. Afloramiento de granitos en la zona de estudio.

El granito es una roca ígnea de aspecto granular y de color blanquecino, la principal característica de este tipo de afloramientos es el grado de erodabilidad, lo que le da un aspecto blanquecino a la zona de estudio y que se hace evidente en las cárcavas identificadas en gran parte del área.

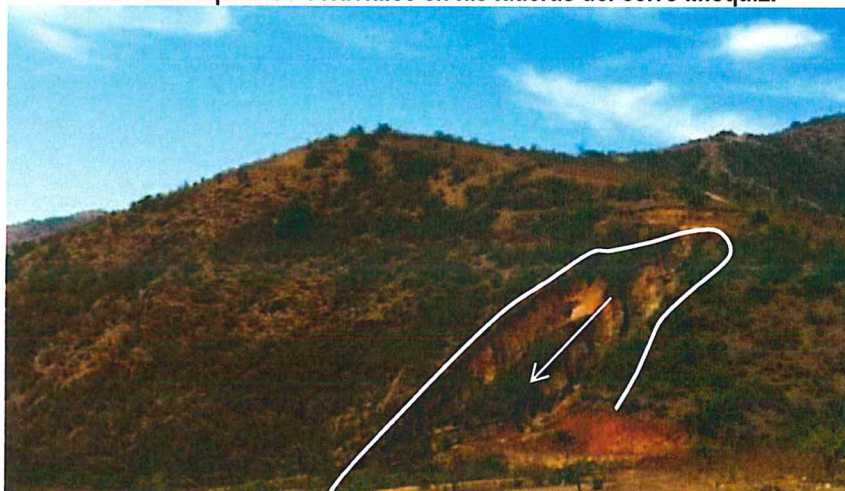
Foto 05. Depósitos coluviales en las laderas del cerro Misquiz.

Están constituidos por materiales provenientes de caídas de rocas y detritos, además de deslizamientos recientes que no han alcanzado un gran desplazamiento, son sectores muy localizados, están vinculados a zonas de reptación de suelos y erosión en suelos poco consolidados y en mayor porcentaje a rocas fracturadas con fuertes pendientes.

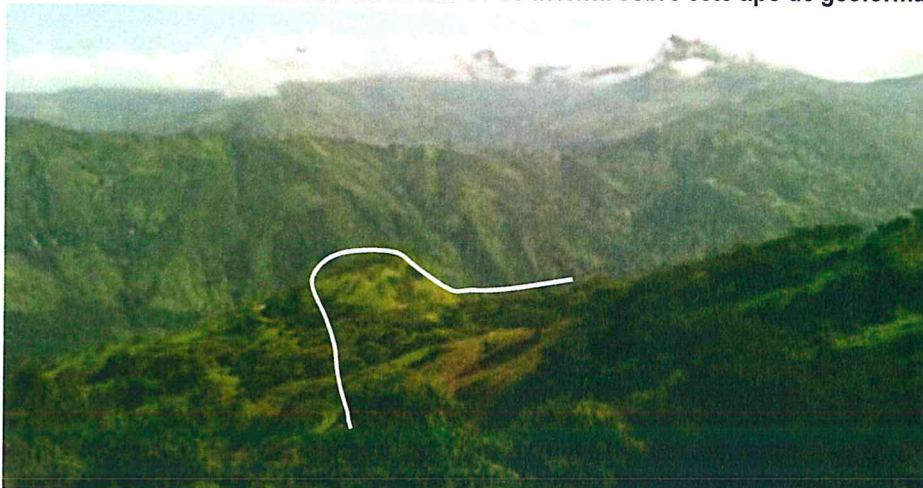
Foto 06. Parte del área urbana del Sector 06 se asienta sobre este tipo de geoforma.

Presentan forma alargada y una divisoria que controla el drenaje de este tipo de relieve que en mayor porcentaje presenta coberturas aluviales.

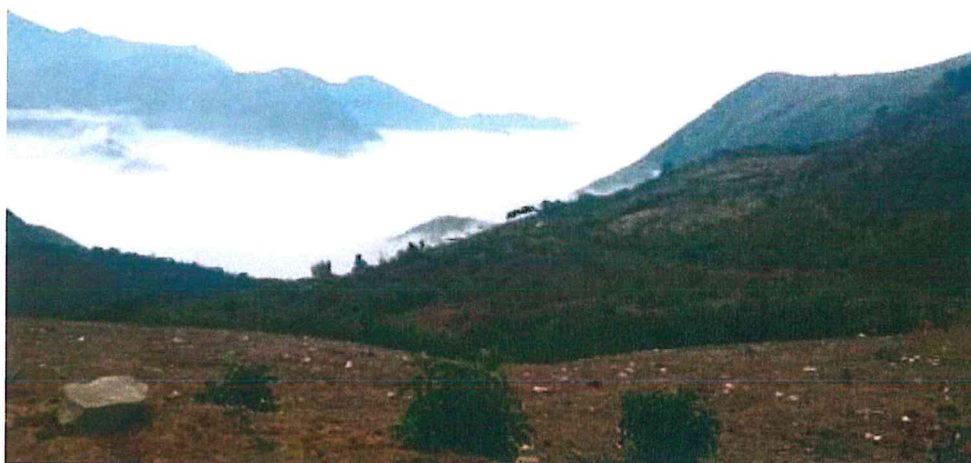
Foto 07. La zona de estudio abarca más del 50% de este tipo de geoforma.

Estas unidades constituyen elevaciones con pendientes entre 20° y superan los 35° en las partes más altas conformados por materiales aluviales, el origen de las laderas estuvo asociadas a esfuerzos endógenos (epirogénesis) que actuaron sobre grandes paquetes de rocas o sedimentos de diversa naturaleza, a través del tiempo y que los elevaron hasta alcanzar la morfometría actual. Estas unidades geomorfológicas han sido identificadas en gran parte de la zona de estudio.

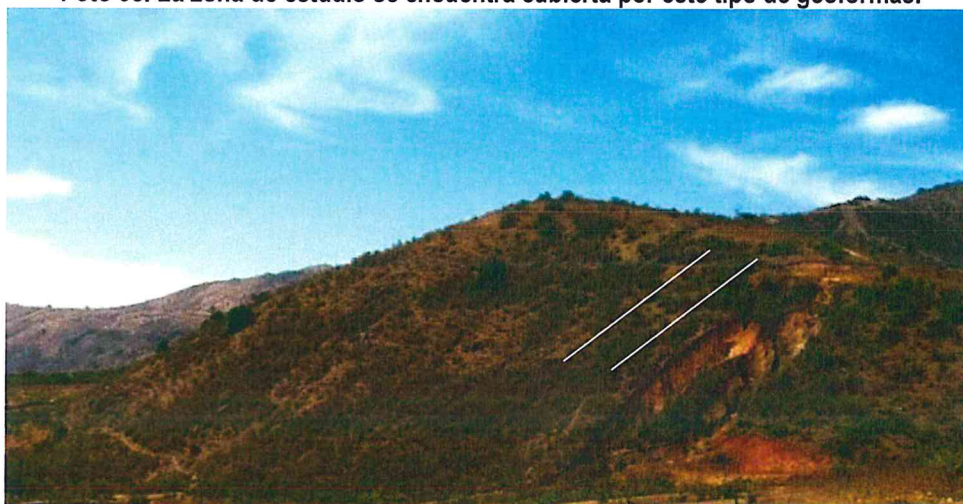
Foto 08. La zona de estudio se encuentra cubierta por este tipo de geoformas.

Son socavaciones producidas en suelos blancos o poco compactos conformados por arenas limosas, arcillas arenosas o limo arcillas, producidas por el agua de escorrentía, la escasa vegetación también produce un mayor grado de erosión.

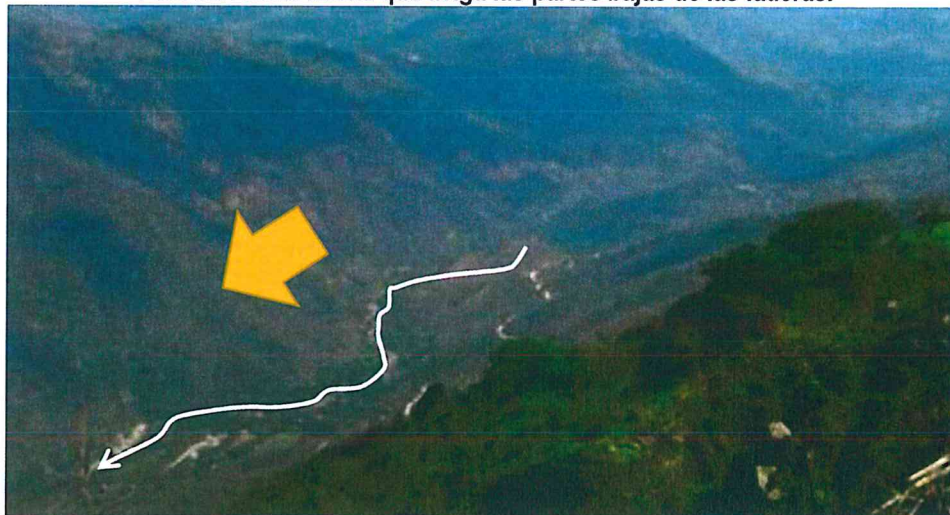
Foto 09. Lecho fluvial que irriga las partes bajas de las laderas.

Es el canal excavado por el flujo de agua de un río y los sedimentos que éste transporta durante todo su desarrollo y evolución. La morfología del lecho depende del caudal, la pendiente, el tamaño del sedimento y de lo erosionable que sea el substrato rocoso, es decir, es producto de un equilibrio dinámico entre la carga de sedimentos y su capacidad de transporte.

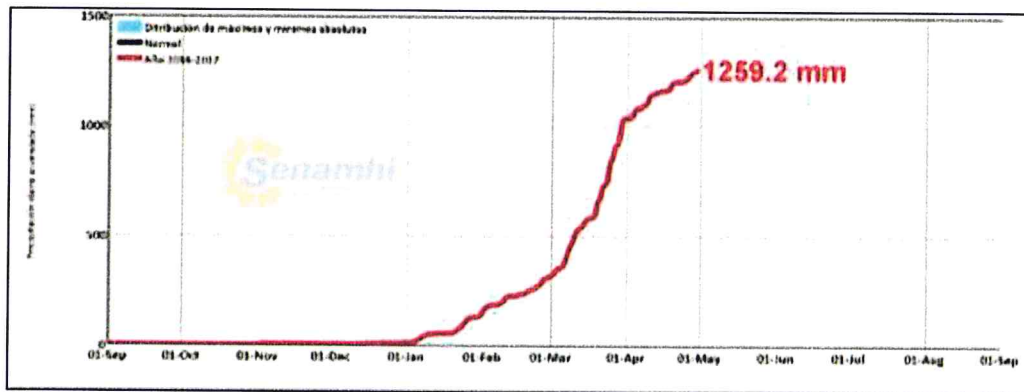
**Gráfico N° 10. Precipitación diaria acumulada en la estación meteorológica Sapillica - automática**
