**INFORME DE EVALUACIÓN DE RIESGO POR LLUVIAS INTENSAS EN EL
SECTOR 03 DEL DISTRITO DE SANTO DOMINGO, PROVINCIA DE
MORROPÓN, DEPARTAMENTO DE PIURA**

MAYO - 2019

**MUNICIPALIDAD DISTRICTAL DE SANTO DOMINGO, SECTOR 03, PROVINCIA DE MORROPÓN,
DEPARTAMENTO DE PIURA**

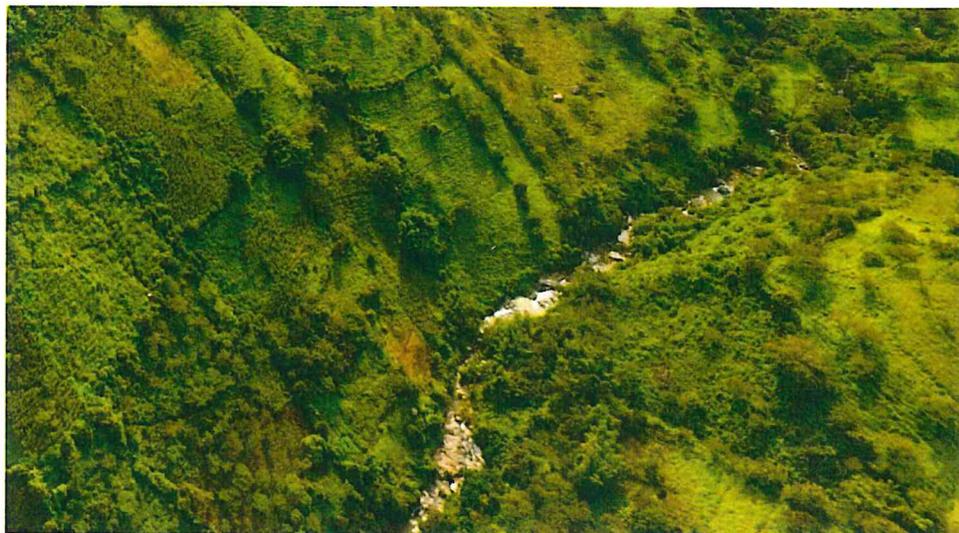
Foto 01. Quebrada próxima a la zona de estudio.

Los depósitos fluviales están conformados por gravas redondeadas con acumulaciones de arenas de grano medio a grueso, y los depósitos fluvio aluviales se encuentran enmarcados en el cauce de los ríos y quebradas cartografiadas en las inmediaciones de la zona de estudio. Se han originado por la dinámica de los ríos, por procesos de erosión y transporte de materiales desde la parte alta de las montañas hasta las partes más bajas con dirección preferencial este a

oeste. Los depósitos fluvio aluviales dependen de los periodos de lluvias y los materiales enmarcados en los cauces y lechos tienen menor grado de redondez mostrándose angulosos.

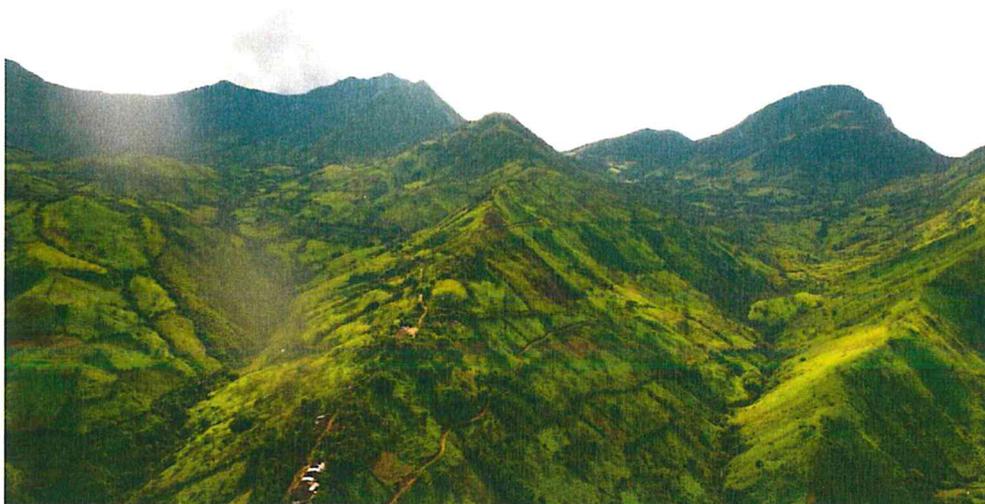
Foto 04. Afloramientos de tobas andesíticas.

Los afloramientos de esta unidad están conformados por tobas de composición andesítica dacítica, presenta bloques líticos angulosos. Conforman relieves agrestes con crestas agudas.

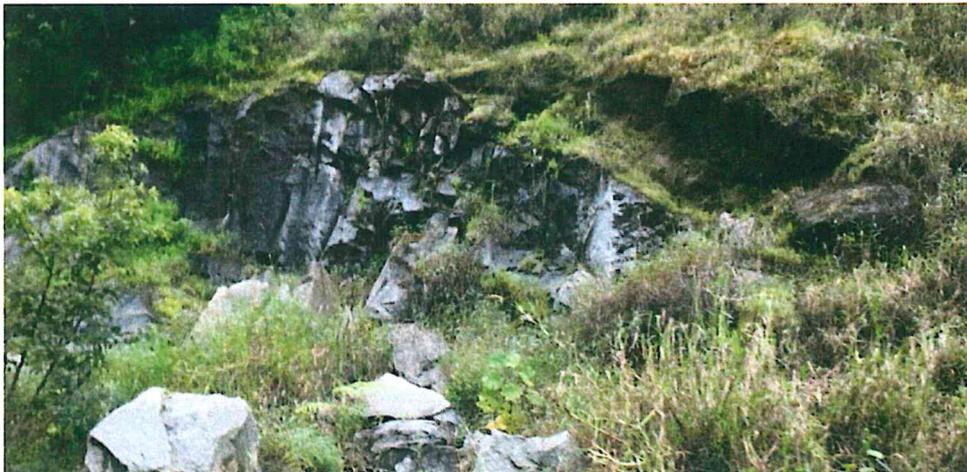
Foto 05. Vista típica de una tonalita, las cuales afloran al norte y oeste de la zona de estudio.

Son afloramientos de tonalitas presentan cuarzo con minerales ferromagnesianos color rojizo, estas superunidad se ubica al sur de la zona de estudio.

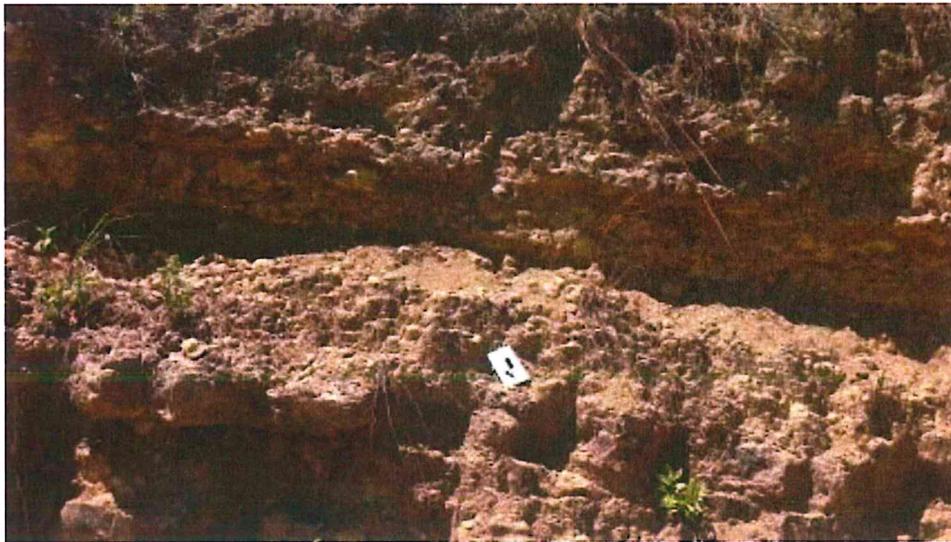
Figura 06. Aspecto típico de tobas intercaladas con lodalitas.

Consisten en areniscas tobaceas de color gris intercaladas con lodolitas y fragmentos de carbón. Esta formación constituye zonas de alta erosión en donde se forman cárcavas de intensa dinámica.

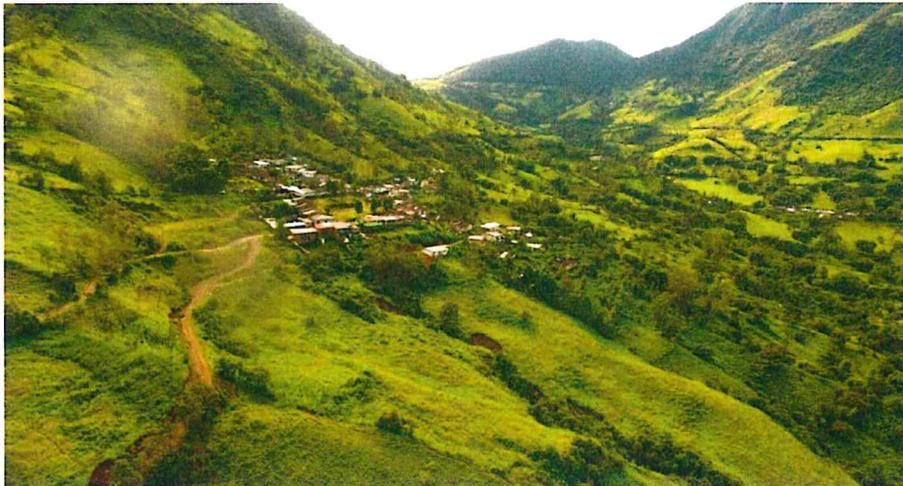
Foto 01. La zona de estudio abarca más del 50% de este tipo de geoforma.

Estas unidades constituyen elevaciones con pendientes entre 20° y superan los 35° en las partes más altas conformados por materiales aluviales, el origen de las laderas estuvo asociadas a esfuerzos endógenos (epirogénesis) que actuaron sobre grandes paquetes de rocas o sedimentos de diversa naturaleza, a través del tiempo y que los elevaron hasta alcanzar la morfometría actual. Estas unidades geomorfológicas han sido identificadas en gran parte de la zona de estudio.

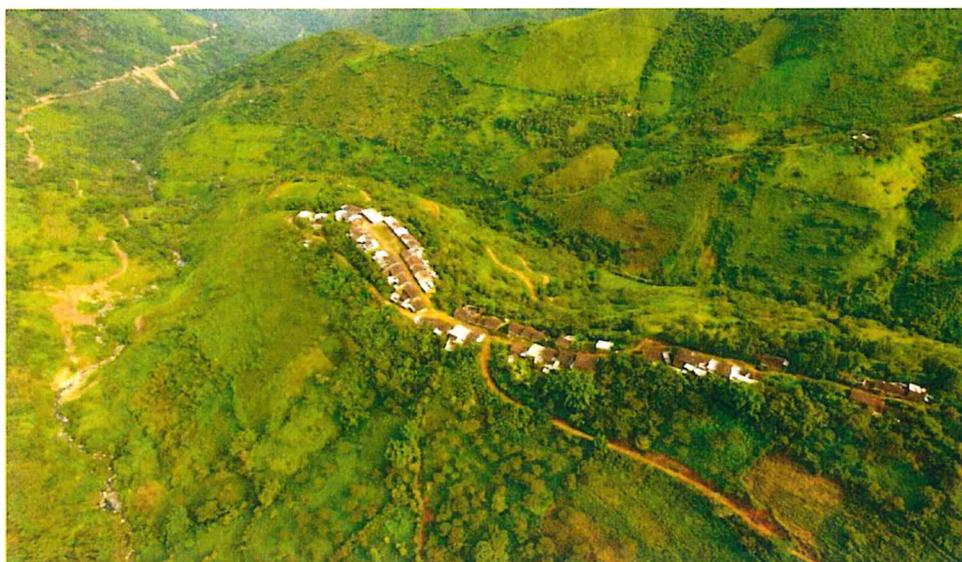
Foto 02. Parte del área urbana de San Jacinto se asienta sobre este tipo de geoforma.

Son elevaciones topográficas que se han originado por procesos de levantamiento de grandes superficies y luego han sido modeladas por procesos de erosión sobre relieves que han colapsado o desprendido de elevaciones superiores. El mayor porcentaje de estas geoformas son extensiones de laderas de montañas que no alcanzaron su máximo desarrollo. Presentan forma alargada y una divisoria que controla el drenaje de este tipo de relieve que en mayor porcentaje presenta coberturas aluviales.

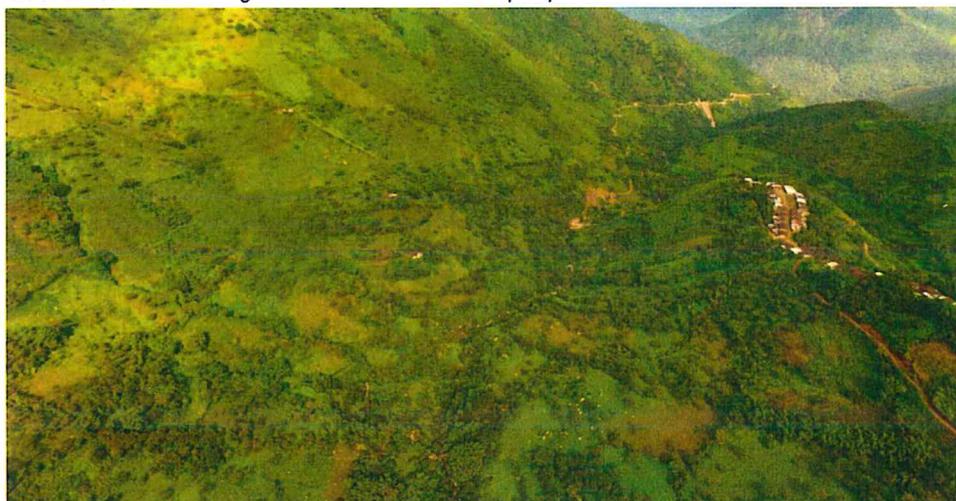
Foto 03. Colinas ubicadas al este de la zona urbana de San Jacinto.

Esta unidad geomorfológica de origen principalmente denudacional presenta pendientes menores a 20° y alturas que no superan los 100 m, geometría redondeada (base y cima) y drenaje radial.

Las colinas se encuentran cubiertas por materiales aluviales y cobertura vegetal media, en la zona de estudio estas geoformas son afectadas por procesos erosivos.

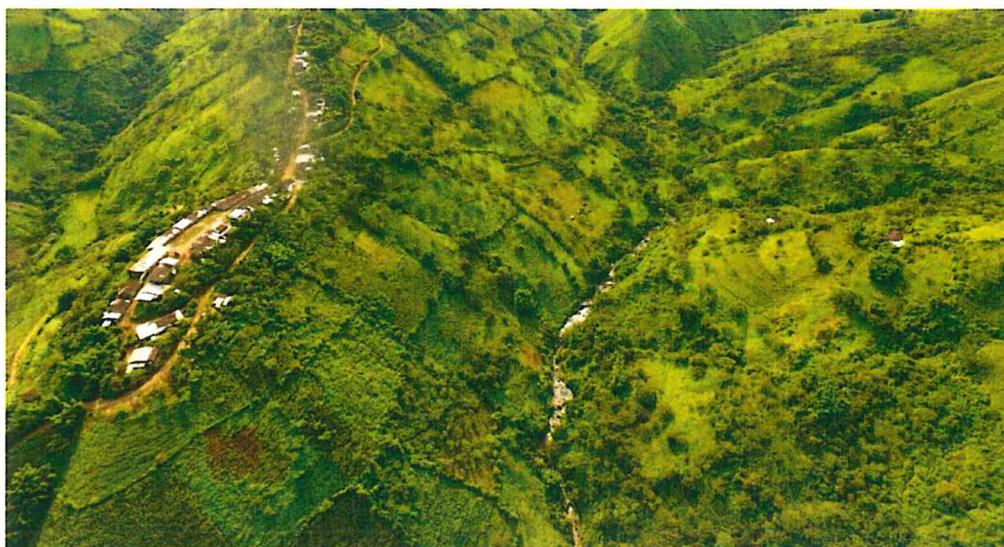
Foto 04. Lecho fluvial del río Santo San Jacinto.

Es el canal excavado por el flujo de agua de un río y los sedimentos que éste transporta durante todo su desarrollo y evolución. La morfología del lecho depende del caudal, la pendiente, el tamaño del sedimento y de lo erosionable que sea el substrato rocoso, es decir, es producto de un equilibrio dinámico entre la carga de sedimentos y su capacidad de transporte.

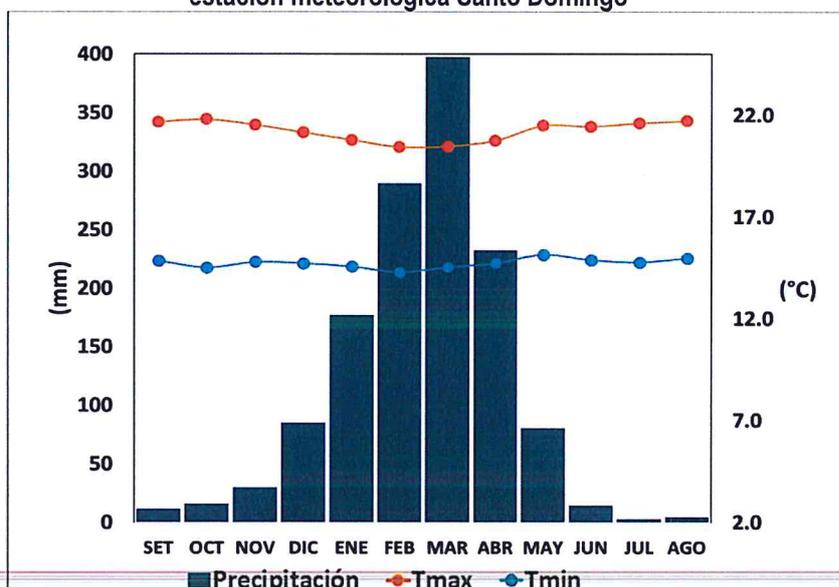
Gráfico 09. Comportamiento temporal de la temperatura del aire y precipitación promedio en la estación meteorológica Santo Domingo

Respecto al comportamiento de las lluvias, suele presentarse entre los meses de diciembre a mayo, siendo más intensas entre los meses de febrero y abril. Durante estos tres meses las lluvias totalizan aproximadamente 919,2 mm. Los meses más secos para la zona predominan durante el invierno (junio a agosto). Anualmente acumula en promedio 1340,8 mm.

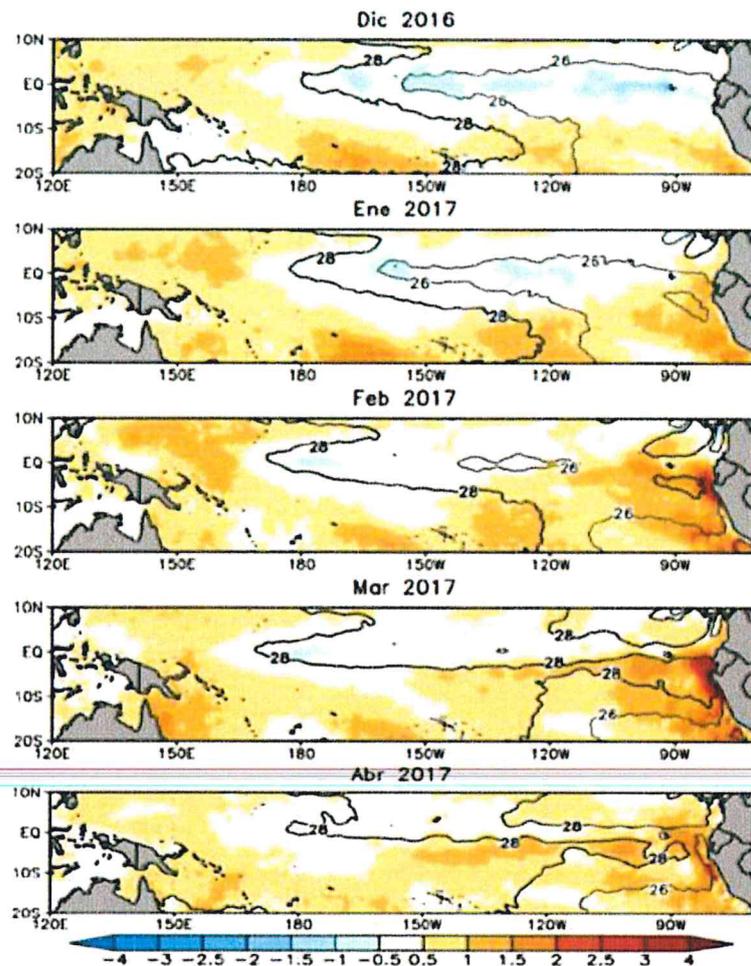
Gráfico 10. Anomalía de la Temperatura superficial del mar (°C) en el Pacífico ecuatorial para el periodo diciembre 2016 – abril 2017

Asimismo, la TSM presentó valores sobre su normal histórica, siendo más intensas los meses de febrero y marzo 2017 (Gráfico 10); situación que complementado a la presencia de los vientos del norte y la Zona de Convergencia Intertropical favorecieron una alta concentración de humedad atmosférica, propiciando un comportamiento anómalo de las lluvias, afectando éstas gran parte de la franja costera peruana. A su vez, la persistencia de un sistema atmosférico (Alta de Bolivia) configurado y posicionado en el sur de Perú propició condiciones favorables para la ocurrencia de lluvias fuertes y significativas en los Andes occidentales.

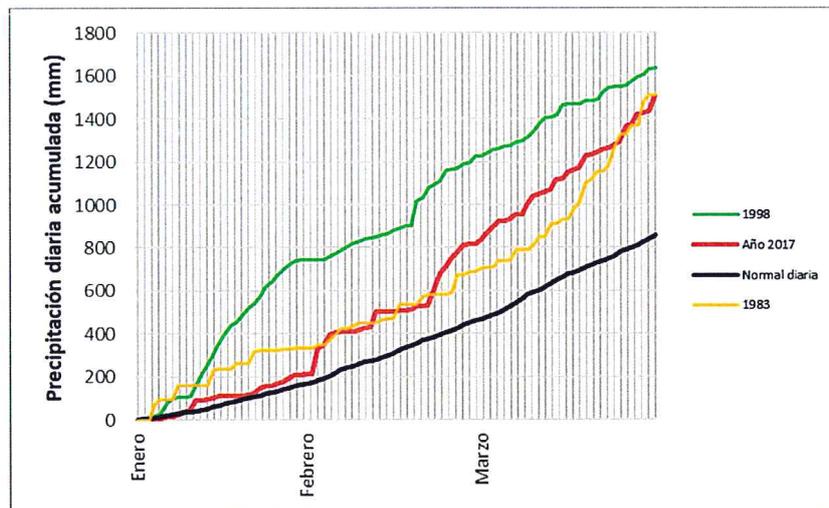
Gráfico 11. Precipitación diaria acumulada de enero a marzo para la estación meteorológica Santo Domingo

El evento “El Niño Costero 2017”, por sus impactos asociados a las lluvias se puede considerar como el tercer “Fenómeno El Niño” más intenso de al menos los últimos cien años para el Perú (ENFEN, 2017).

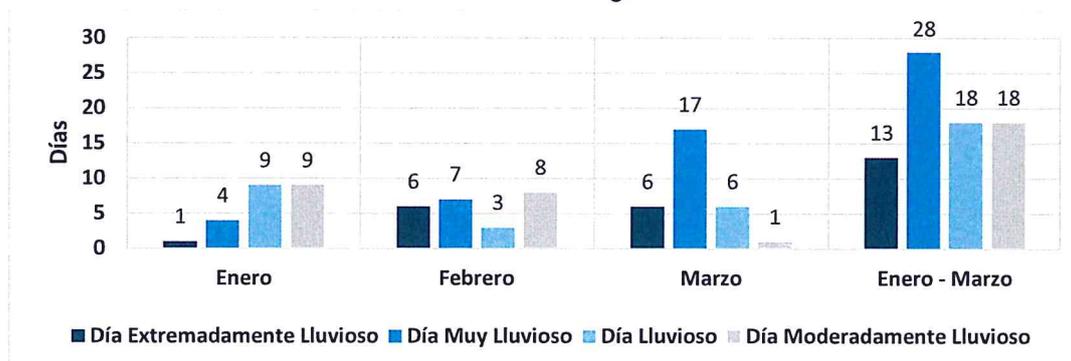
Gráfico 12. Frecuencia promedio de lluvias extremas durante El Niño Costero 2017 en el distrito Santo Domingo

Respecto a la frecuencia promedio areal de lluvias extremas, el Gráfico 12 muestra que durante el verano 2017 los días catalogados como “Extremadamente lluvioso” predominaron en febrero y marzo, aunado a ello se presentaron también días “muy lluviosos” y “lluviosos” durante estos meses.

En lo que va del trimestre, a nivel areal distrital, se presentaron 13 días con lluvias extremadamente lluviosos (asociados a la ocurrencia de núcleos convectivos), 28 días con lluvias catalogadas como muy lluvioso (muy fuerte), 18 días lluviosos (fuertes) y moderadamente lluviosos.

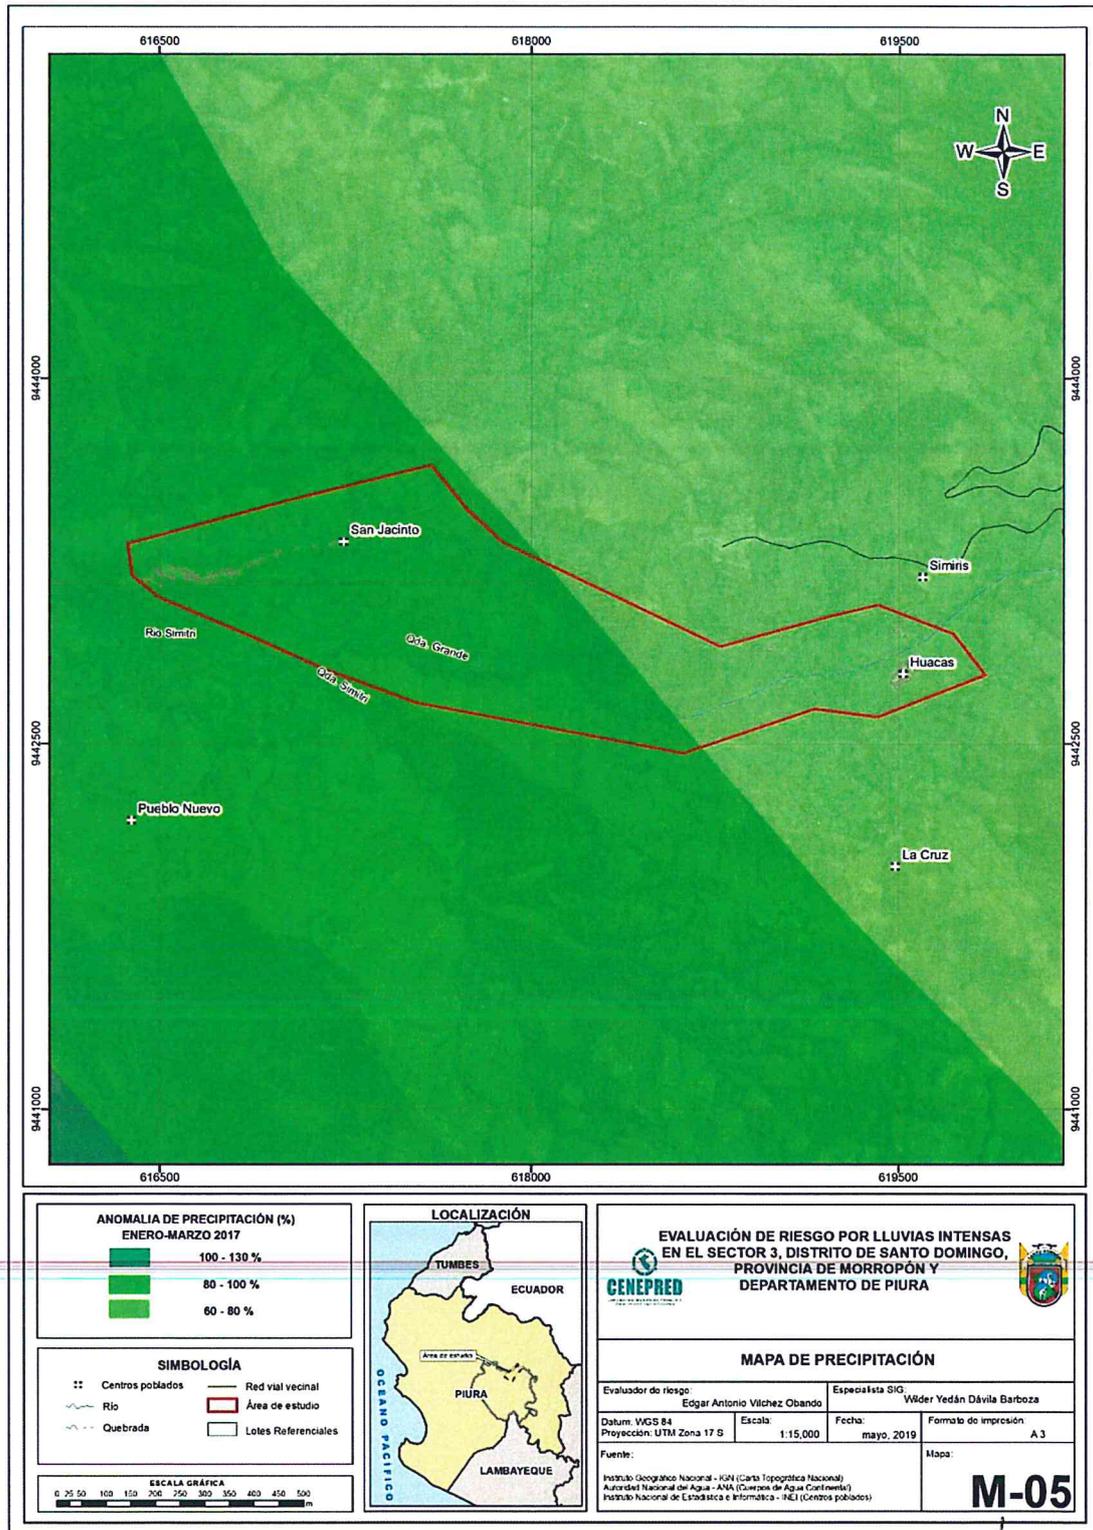
Figura 05. Anomalías de lluvias durante El Niño Costero 2017 (Enero-Marzo) para el Sector 03 del distrito de Santo Domingo, provincia de Morropón, departamento de Piura

En la Figura 05, se observa que el área donde se encuentra el Sector 03 del distrito Santo Domingo, predominó lluvias sobre lo normal alcanzando anomalías entre 60 y 100% durante el trimestre de enero a marzo del 2017.
