PROGRAMA NACIONAL DE
VIVIENDA RURAL

EVALUACIÓN DEL RIESGO DE INUNDACIÓN PLUVIAL ORIGINADO POR LLUVIAS
INTENSAS EN EL SECTOR 2, DEL DISTRITO DE PÁTAPO, PROVINCIA DE
CHICLAYO, DEPARTAMENTO DE LAMBAYEQUE

DICIEMBRE - 2018

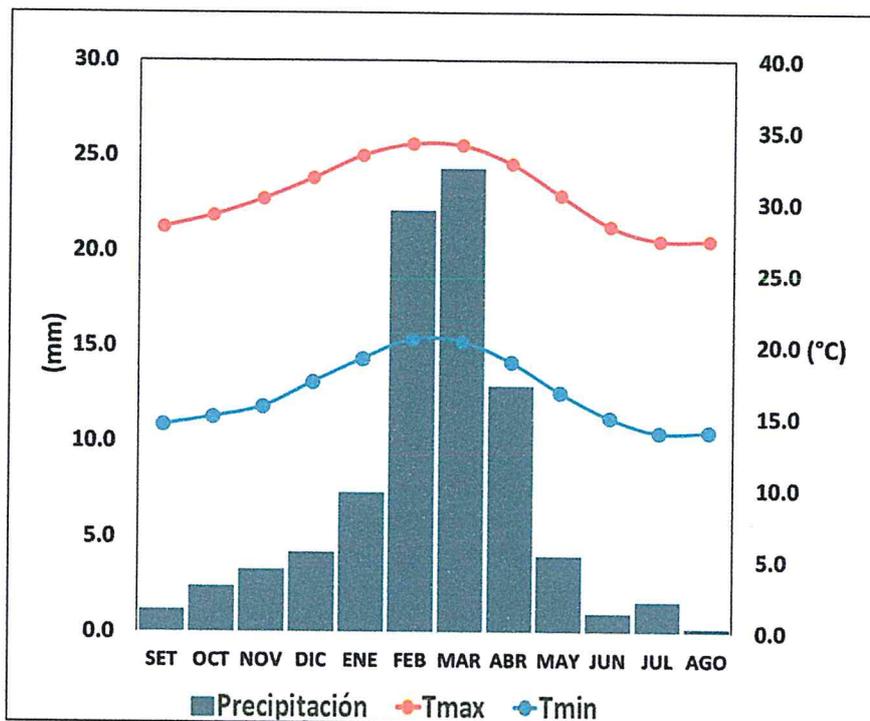
Gráfico N° 9: Comportamiento temporal de la temperatura del aire y precipitación promedio en la estación meteorológica Jayanca

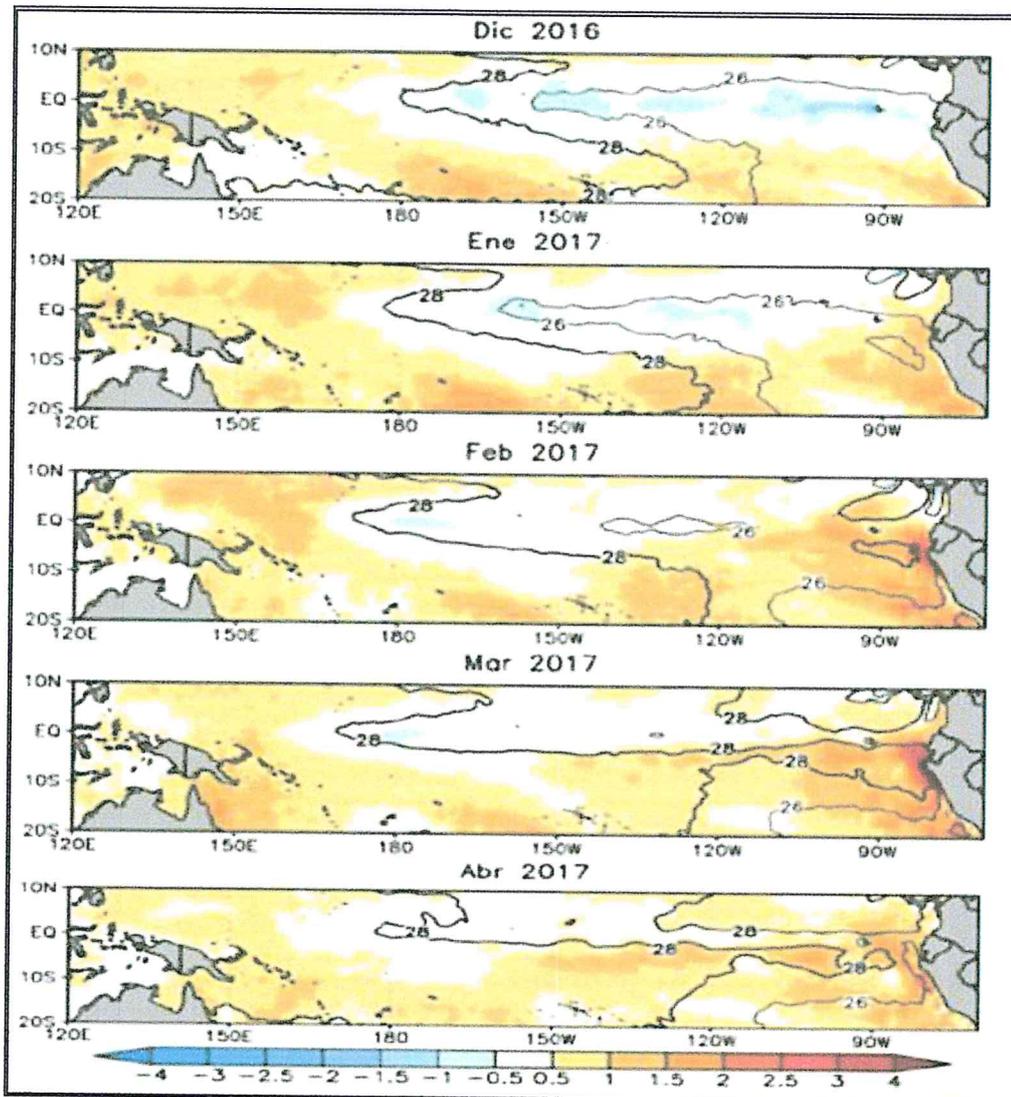
Figura N° 1: Anomalía de la Temperatura superficial del mar (°C) en el Pacífico ecuatorial para el periodo diciembre 2016 – abril 2017

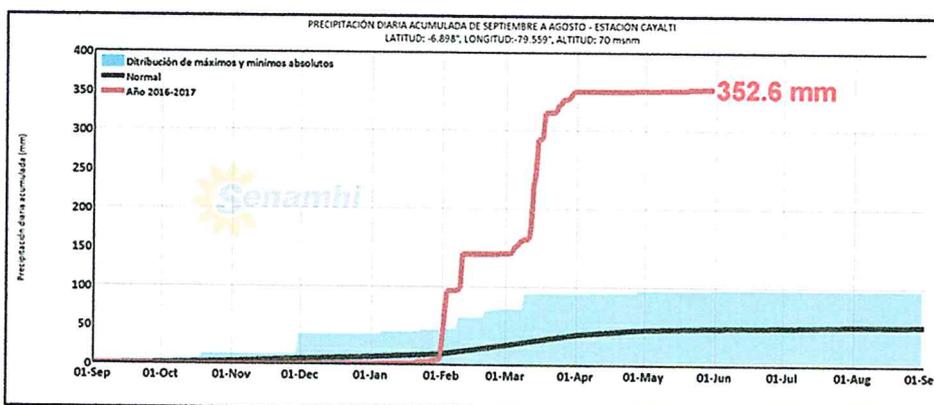
Figura N° 2: Precipitación diaria acumulada en la estación meteorológica Cayalti

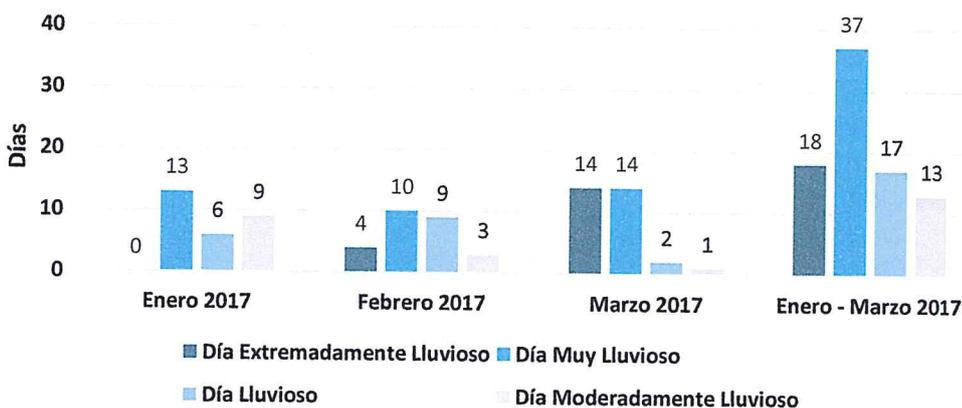
Gráfico N° 10: Frecuencia promedio de lluvias extremas durante El Niño Costero 2017 en el Sector Norte del Distrito de Pátapo

Respecto a la frecuencia promedio de lluvias extremas, el gráfico N° 10 muestra que durante el verano 2017 los días catalogados como "Extremadamente lluvioso" predominaron en marzo, aunado a ello persistieron días "Muy Lluviosos" que contribuyeron a la saturación del suelo.

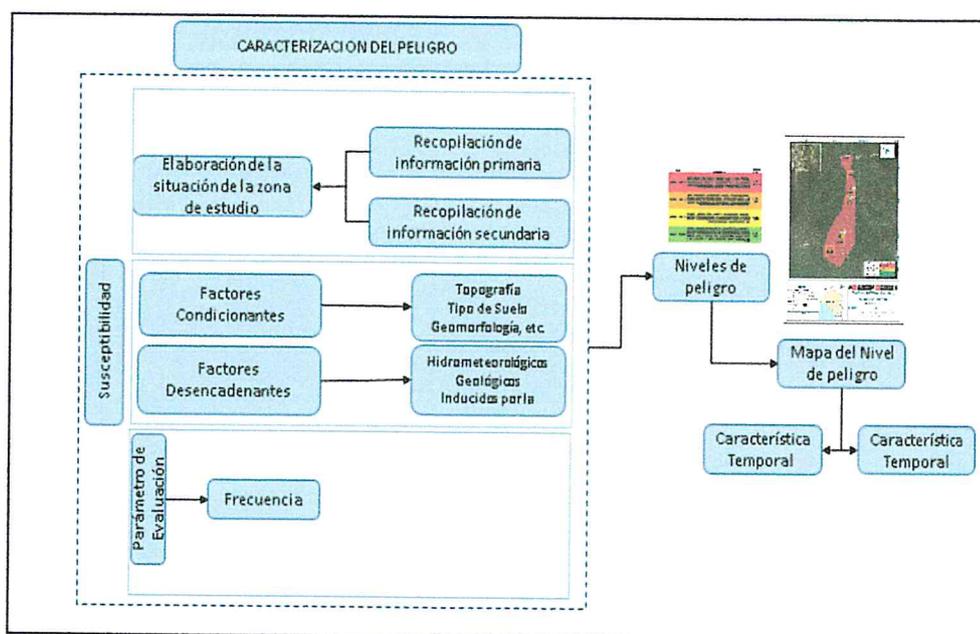
Figura N° 3: Metodología general para determinar el nivel de peligrosidad

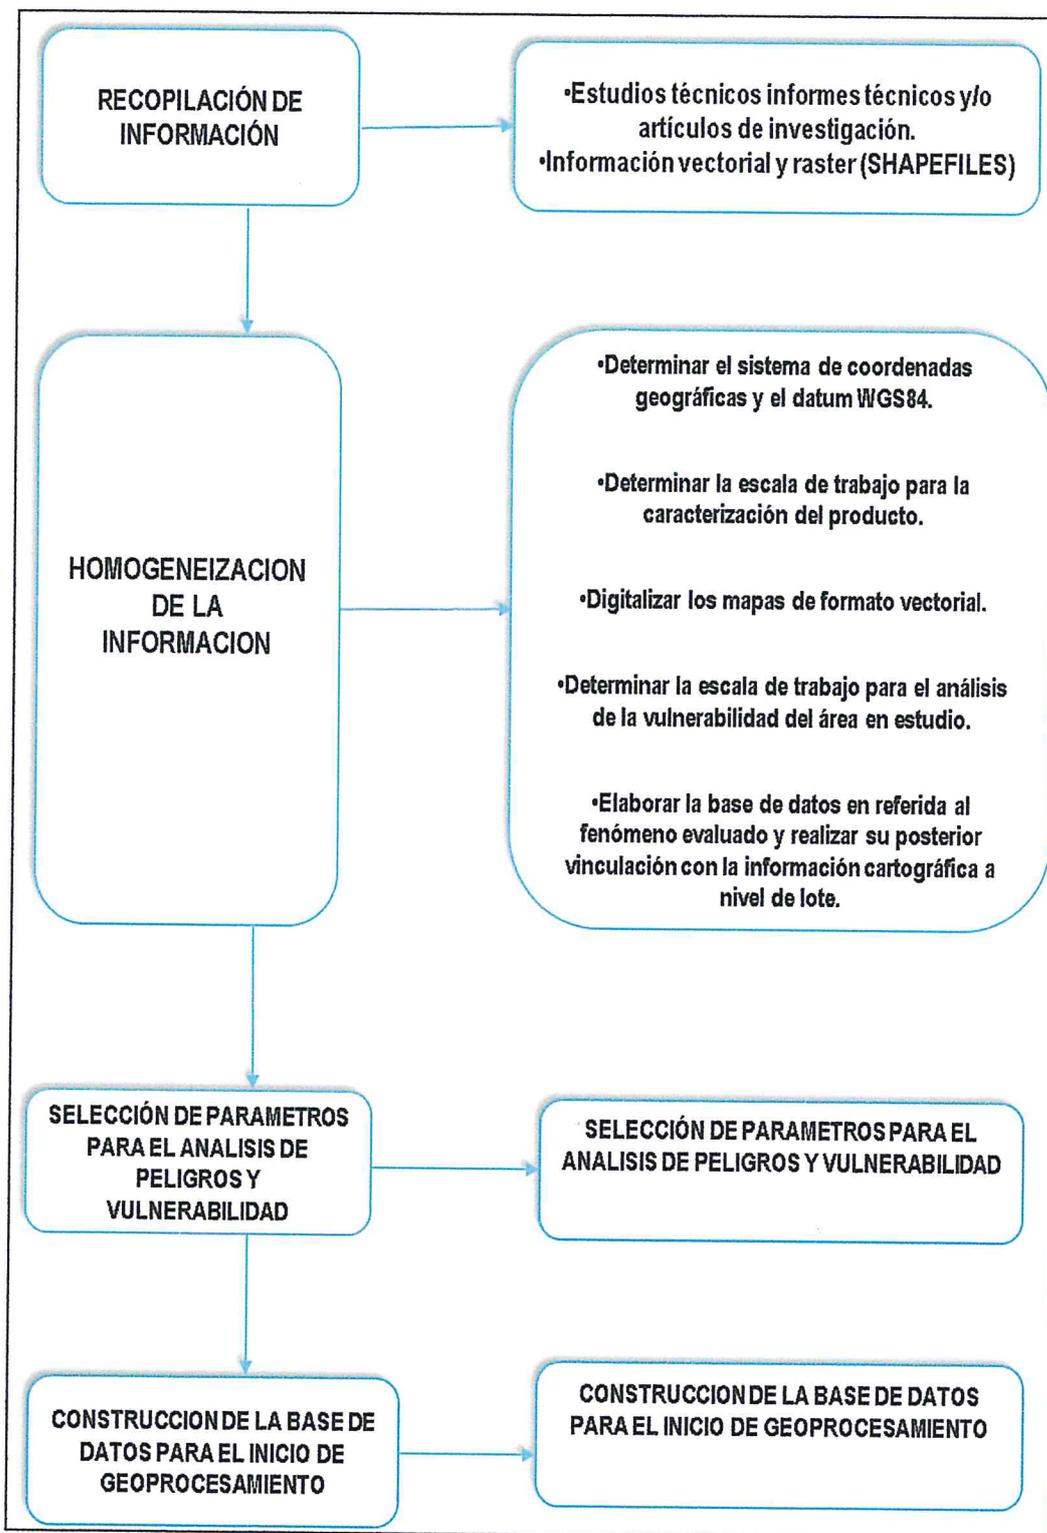
Gráfico N° 11: Flujograma general del proceso de análisis de información

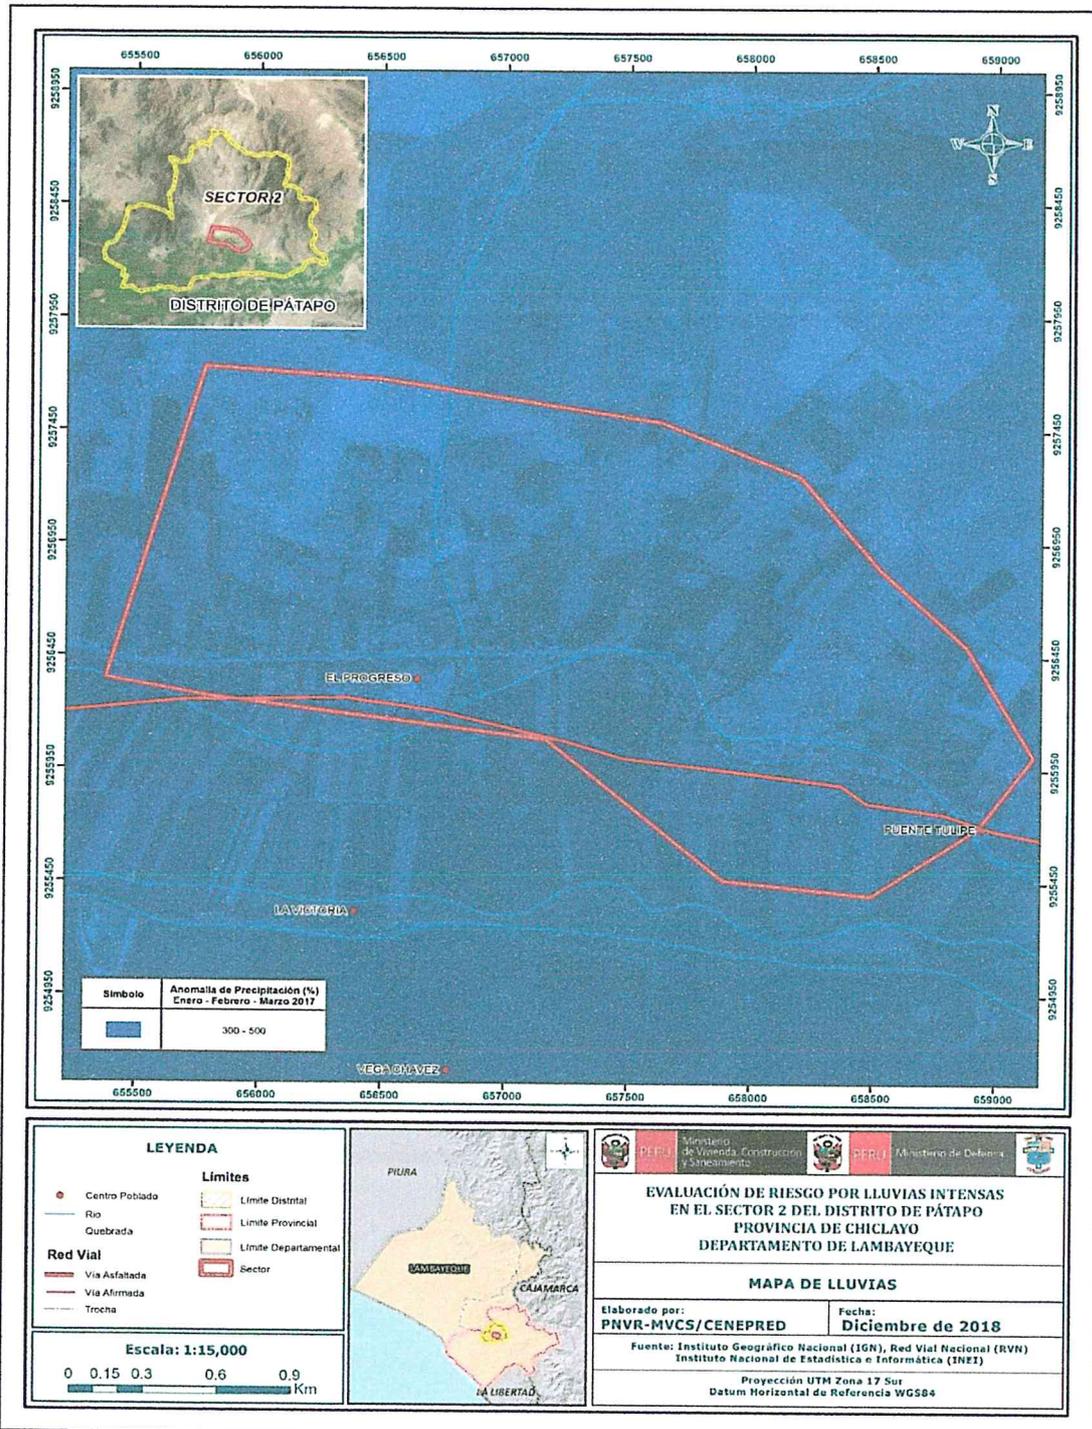
Mapa N° 5: Anomalías de lluvias durante El Niño Costero 2017 (Enero-Marzo) para el Sector 2 del distrito Pátapo.

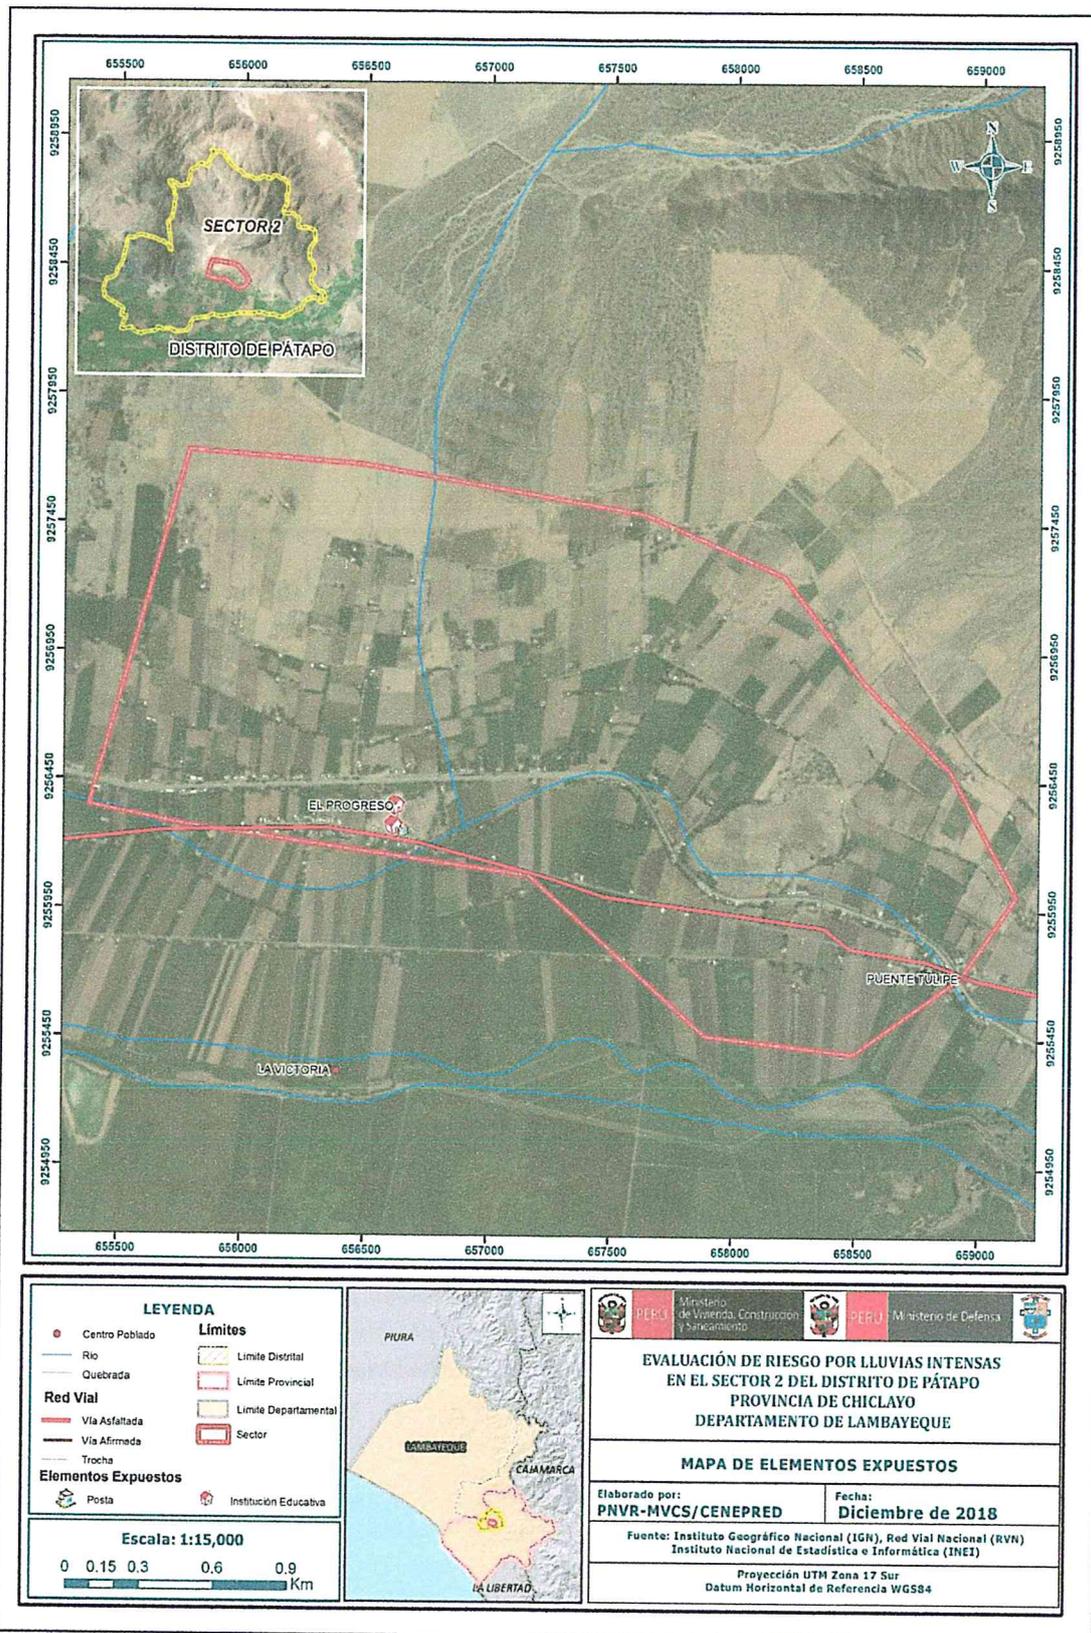
Mapa N° 6: Elementos expuestos del Sector 2 del Distrito de Pátapo

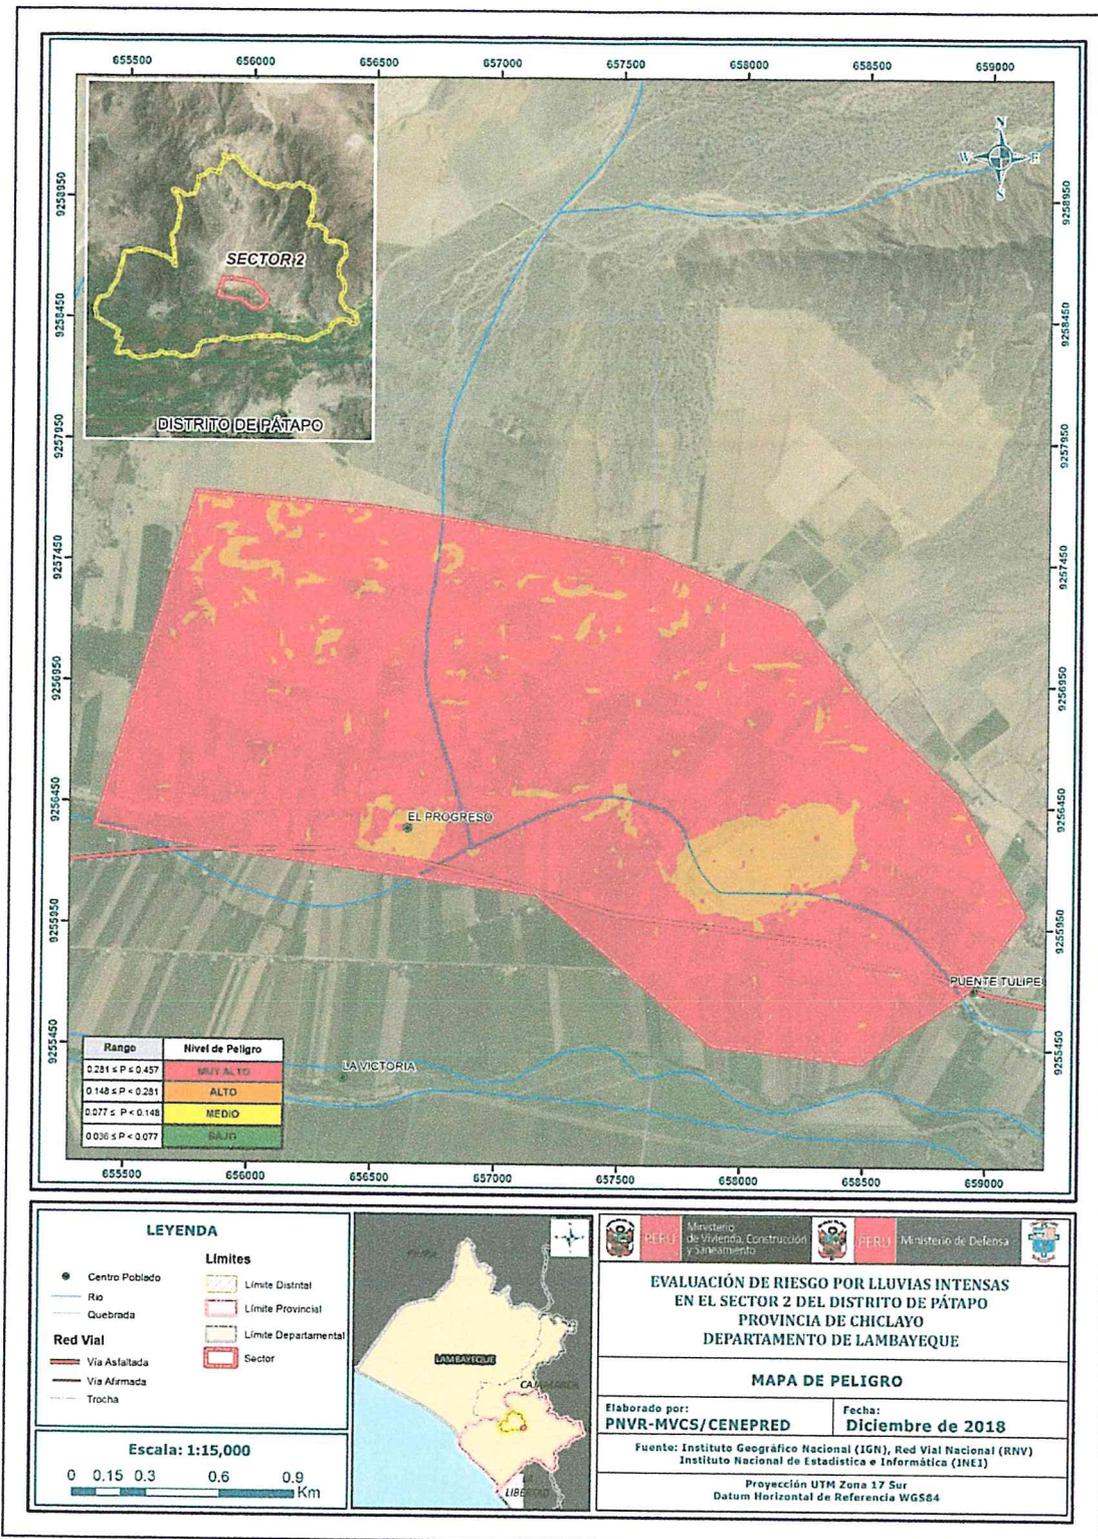
Mapa N° 7: Peligro del Sector 2 del Distrito de Pátapo

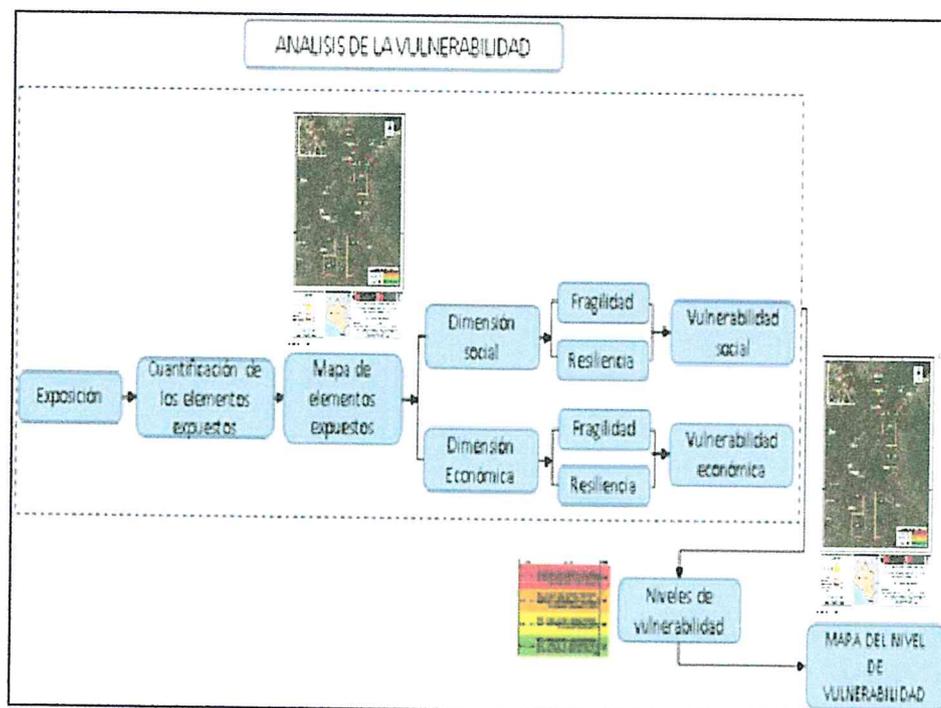
Figura N° 4: Metodología del análisis de la vulnerabilidad.

Para determinar los niveles de vulnerabilidad en el Sector 2 del Distrito de Pátapo, se ha considerado realizar el análisis de los factores de la vulnerabilidad: Exposición, fragilidad y Resiliencia en la dimensión social y económica, utilizando los parámetros para ambos casos, según detalle.

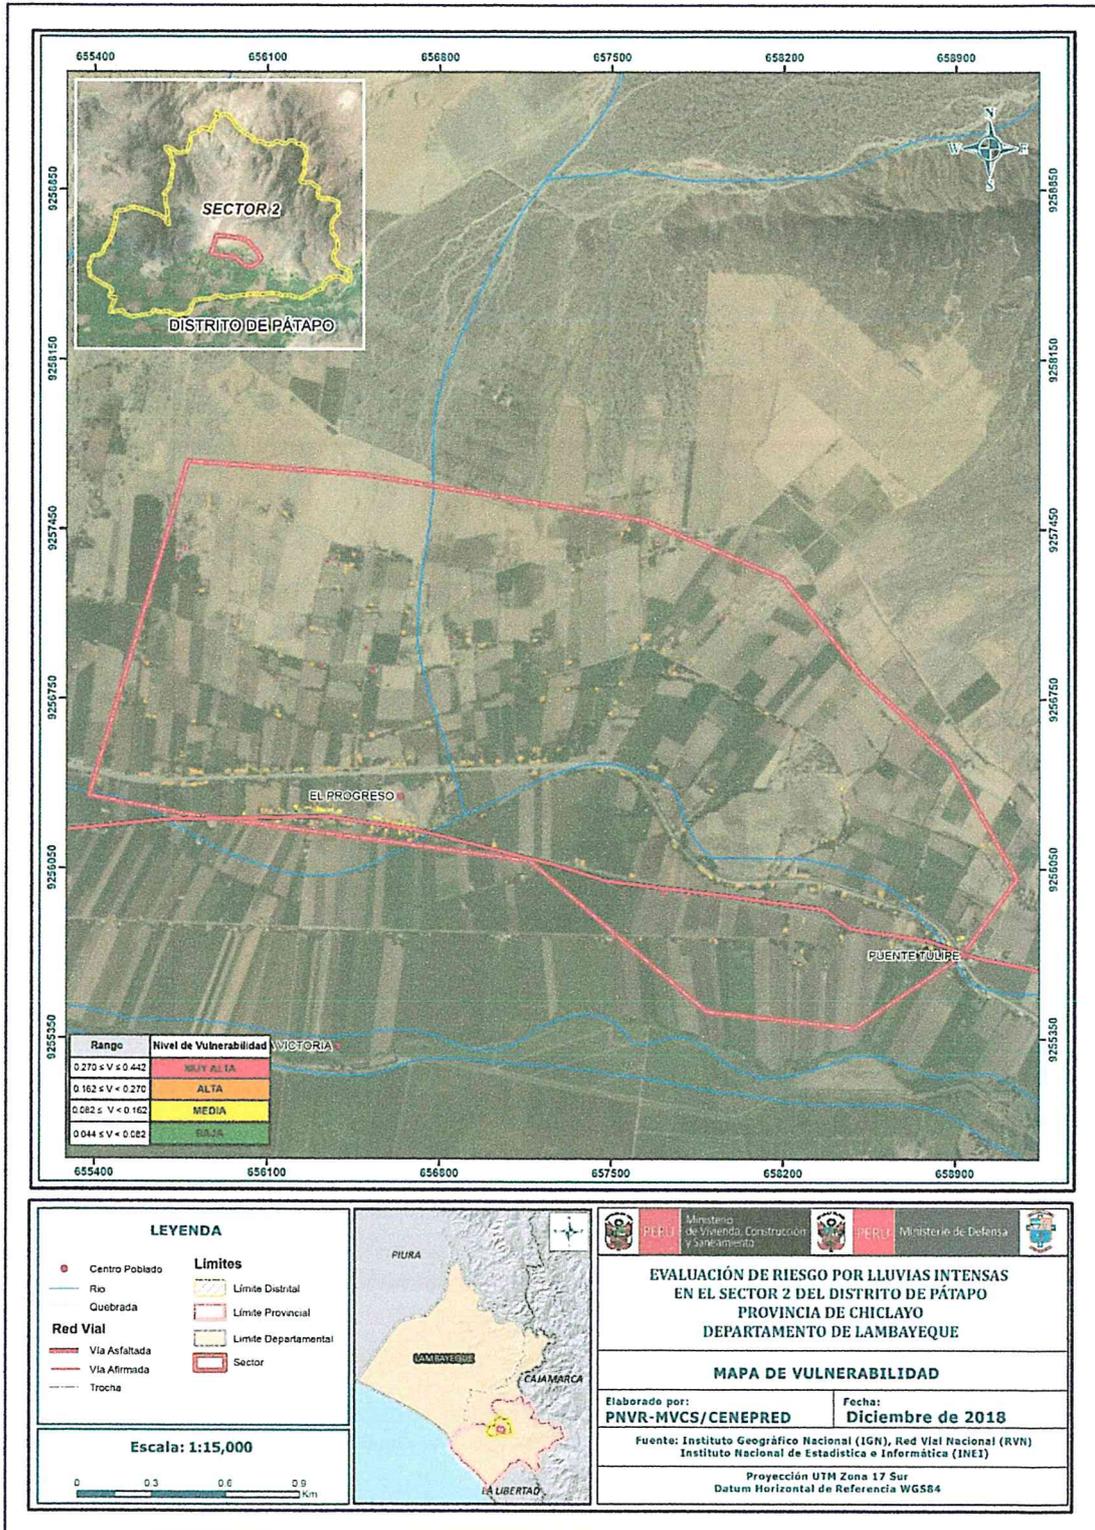
Mapa N° 8: Vulnerabilidad del Sector 2 del Distrito de Pátapo, Ver anexo de mapas por zona

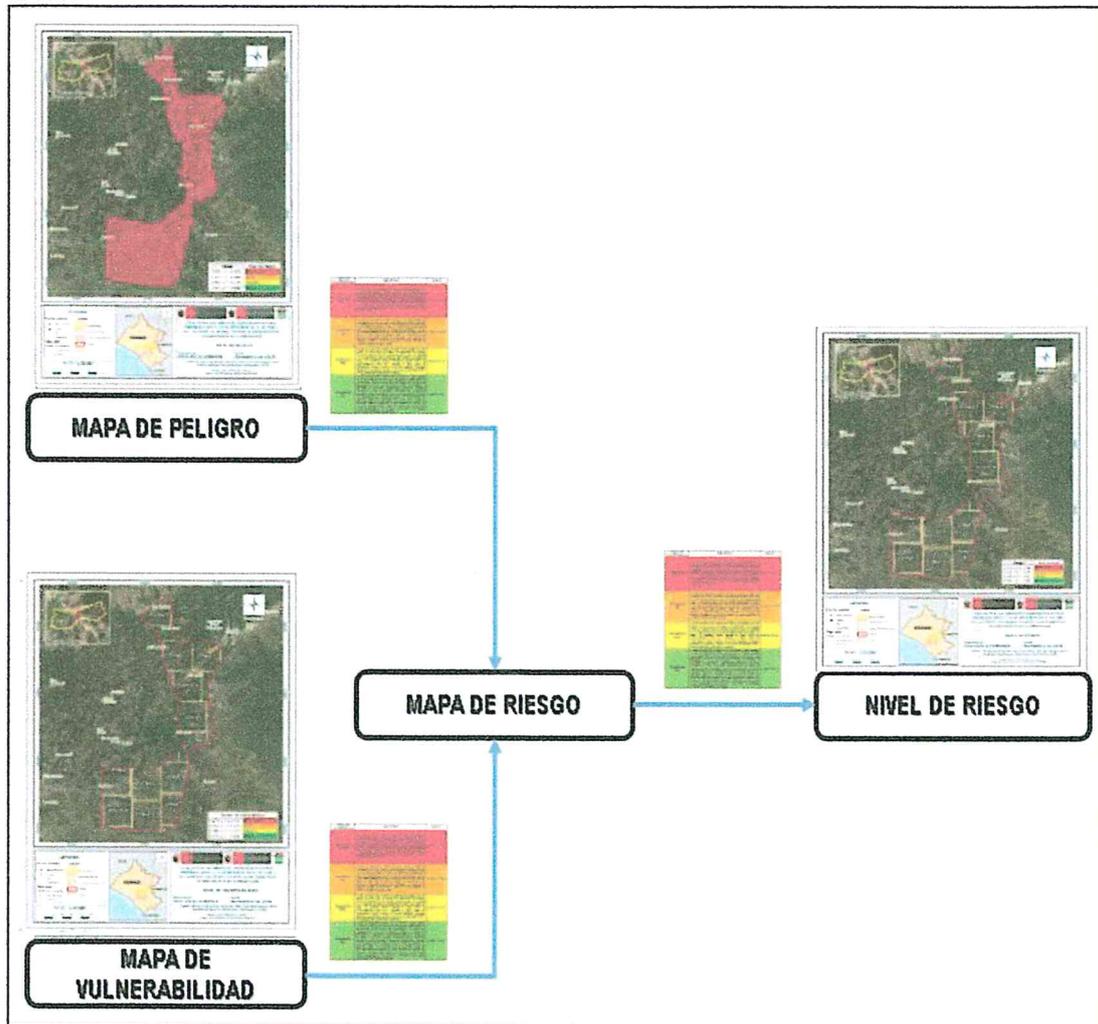
Figura N° 5: Flujograma para estimar los niveles del riesgo

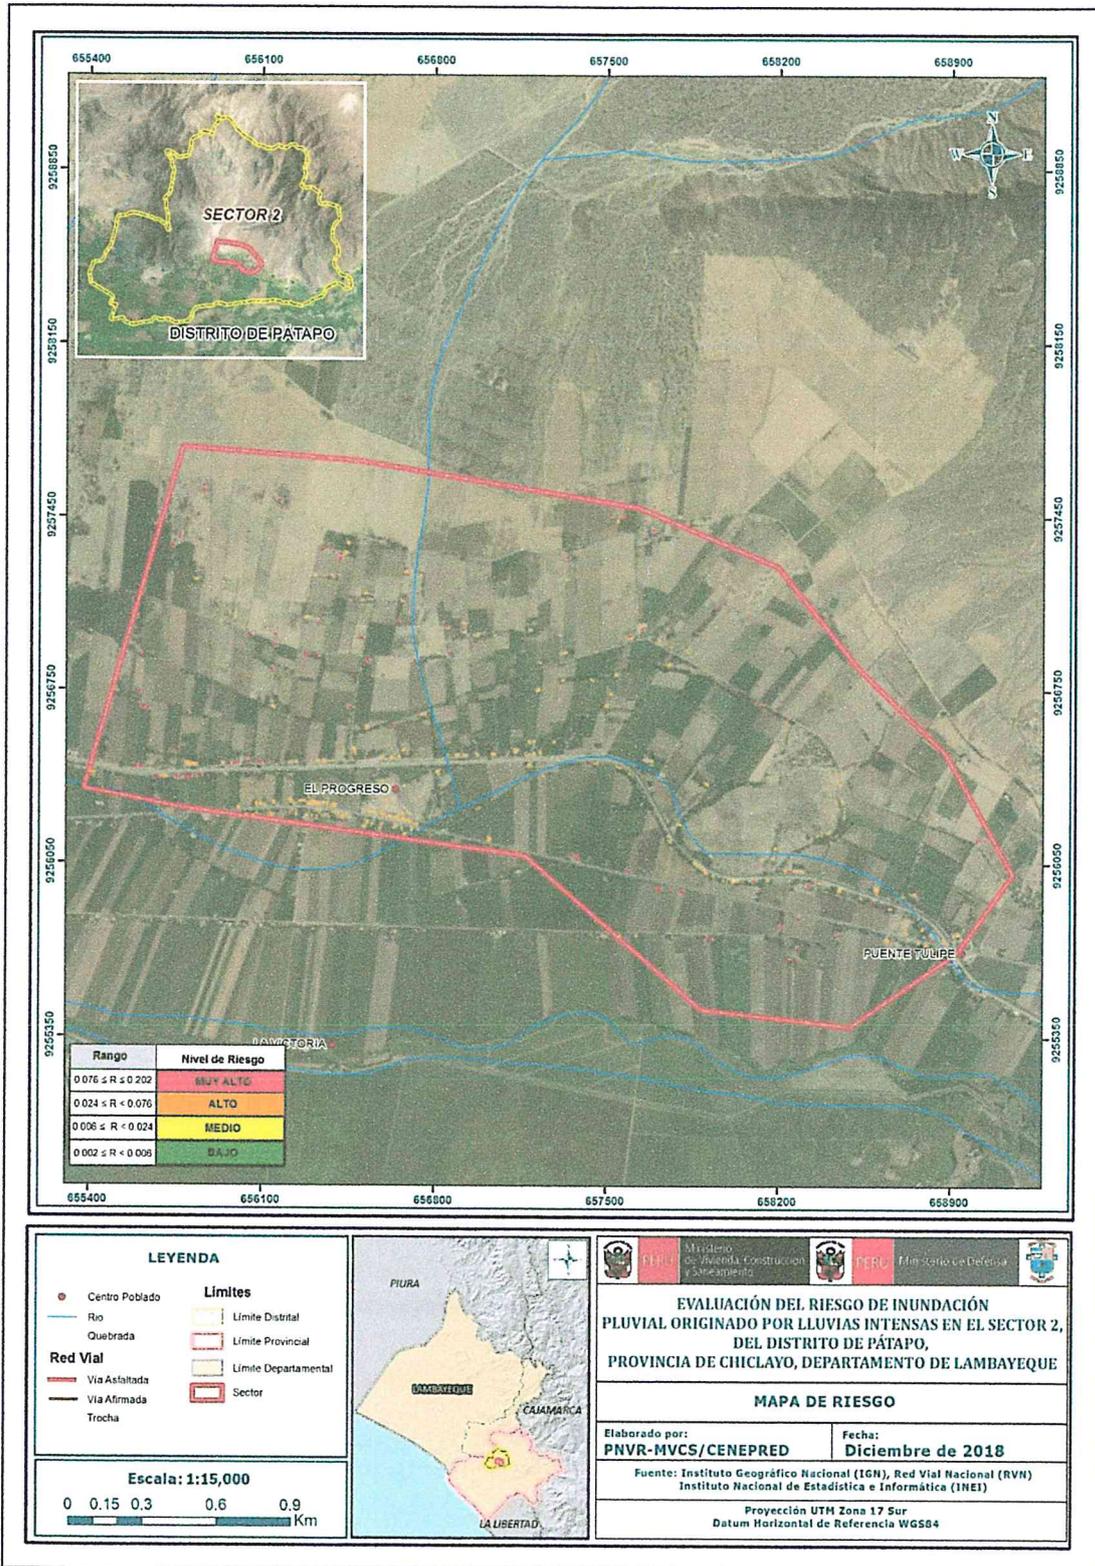
Mapa N° 9: Riesgos del Sector 2 del Distrito de Pátapo, Ver anexos de mapas de riesgos por Zona

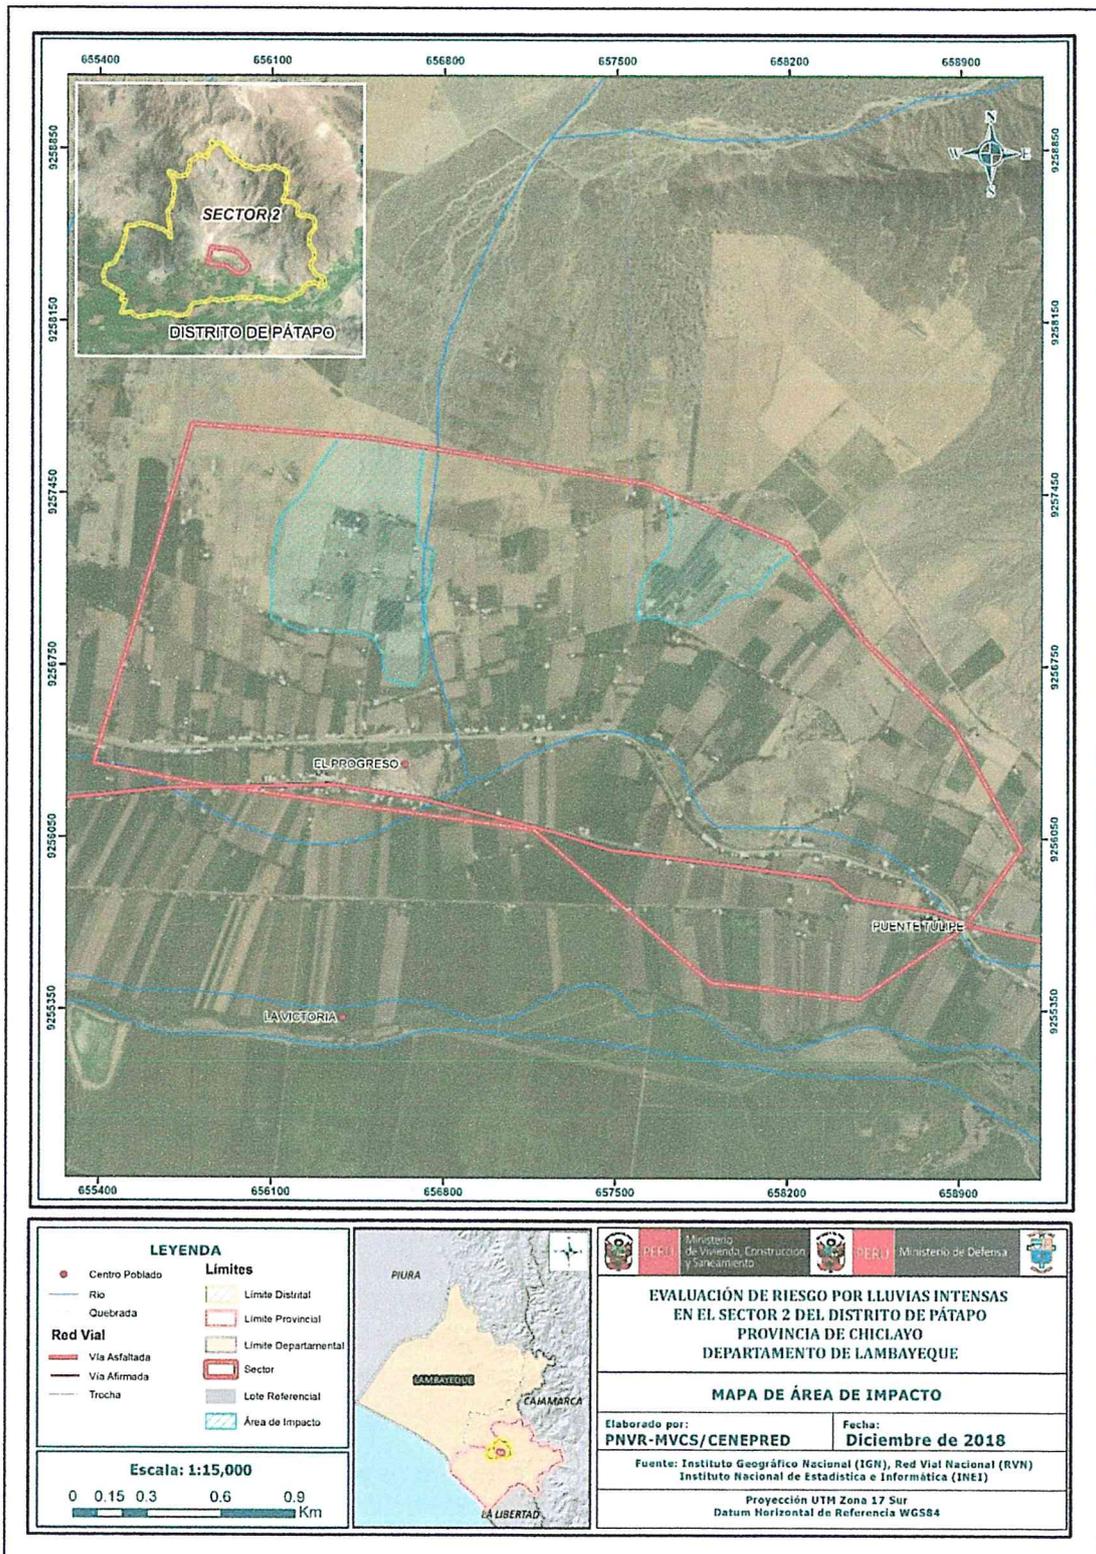
Mapa N° 10: Área de Impacto FEN 2017.
