Programa Nacional  
de Saneamiento Rural

CENTRO NACIONAL DE ESTIMACION,  
PREVENCIÓN Y REDUCCIÓN DEL RIESGO  
DE DESASTRES

## Informe de Evaluación de Riesgo por Inundación Pluvial por Lluvias Intensas en el Sector 2, Distrito de Casa Grande, Provincia de Ascope, Departamento La Libertad.

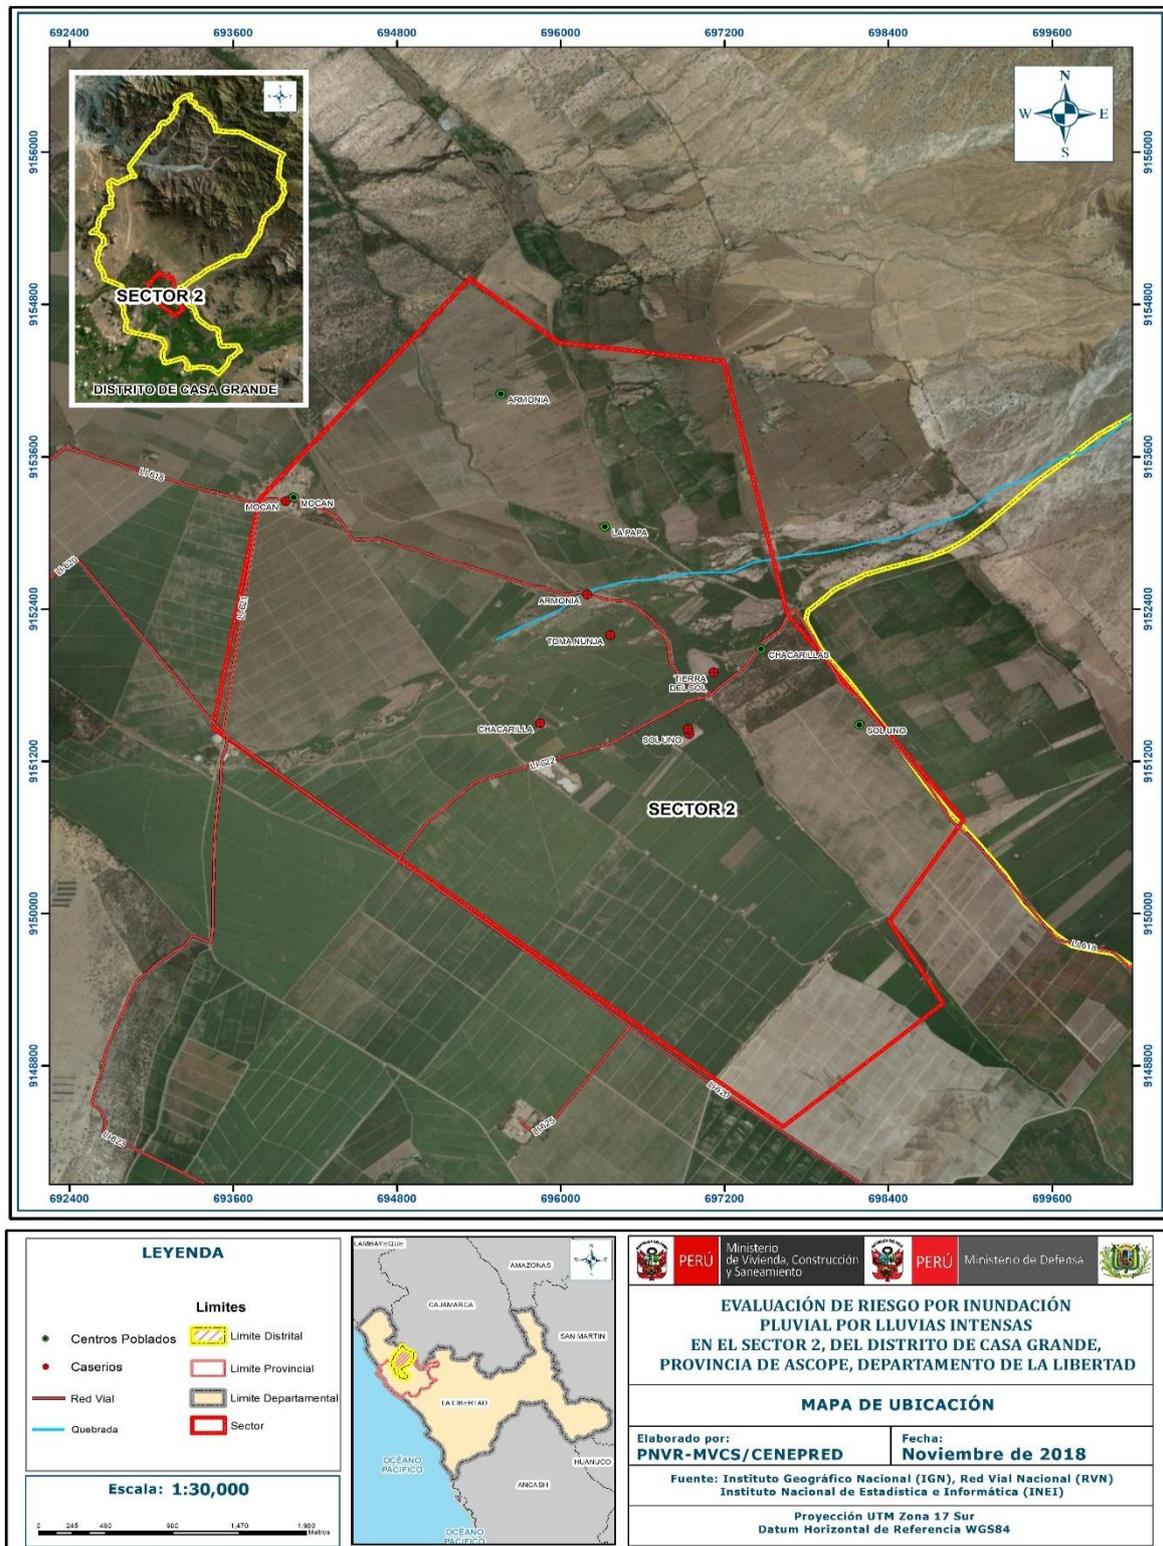
Figura N° 1. Mapa de ubicación de los centros poblados sector 2 Casa Grande.

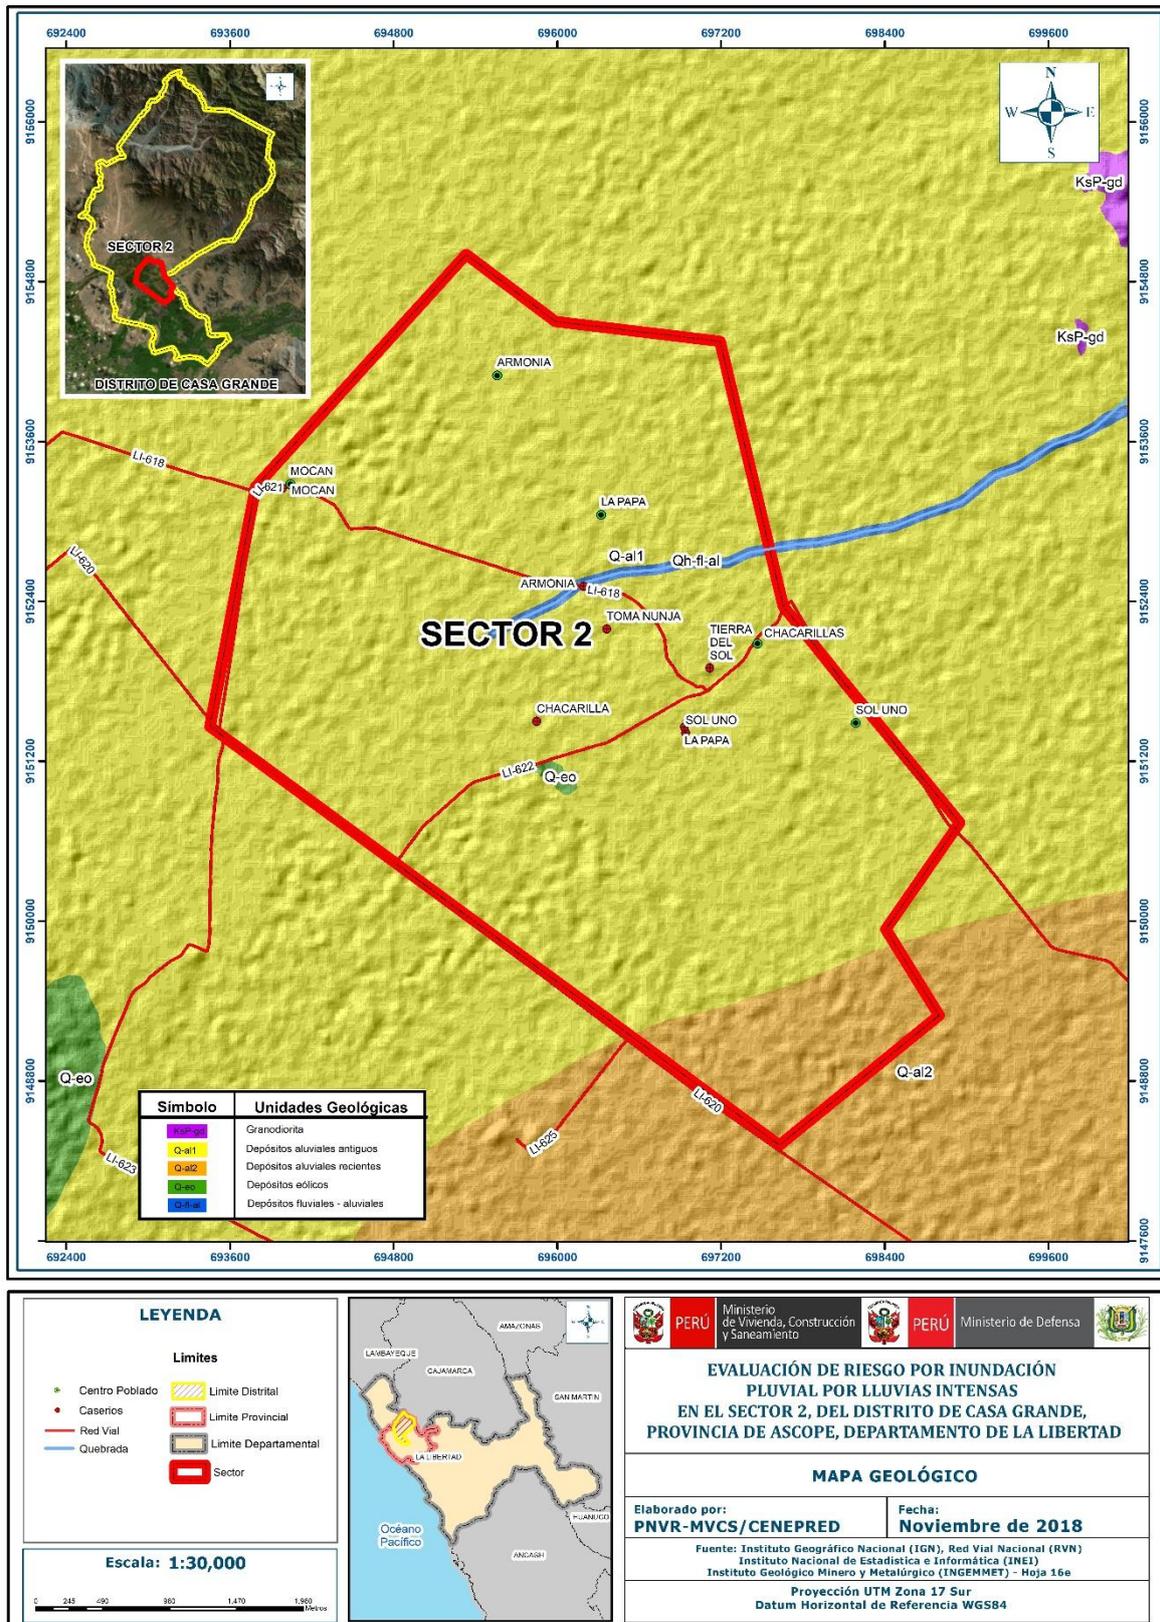
Figura N° 2. Mapa Geológico del área de estudio

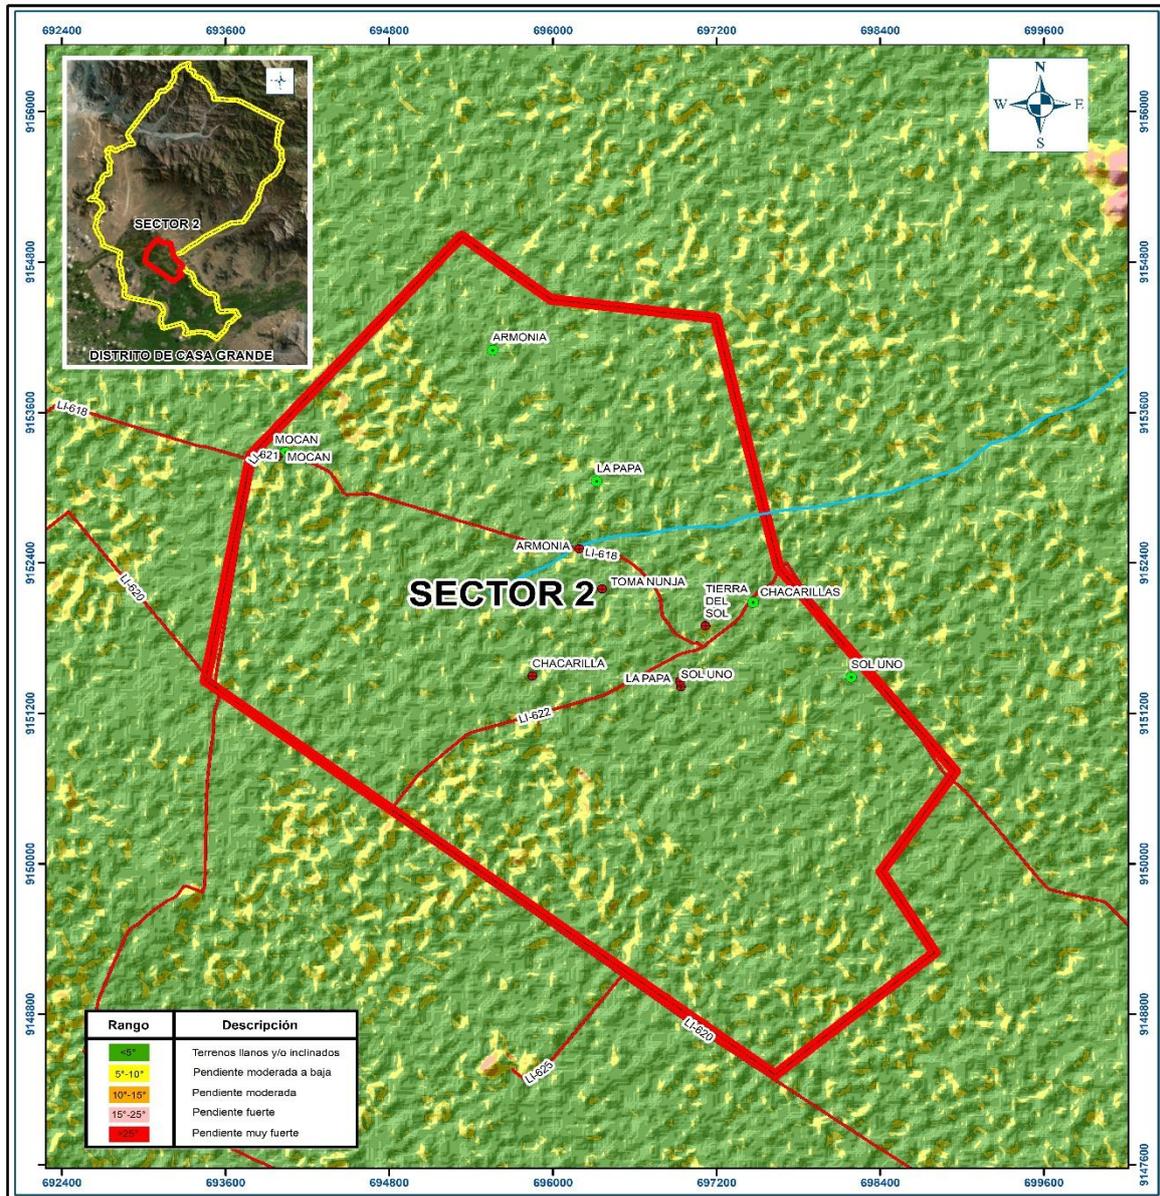
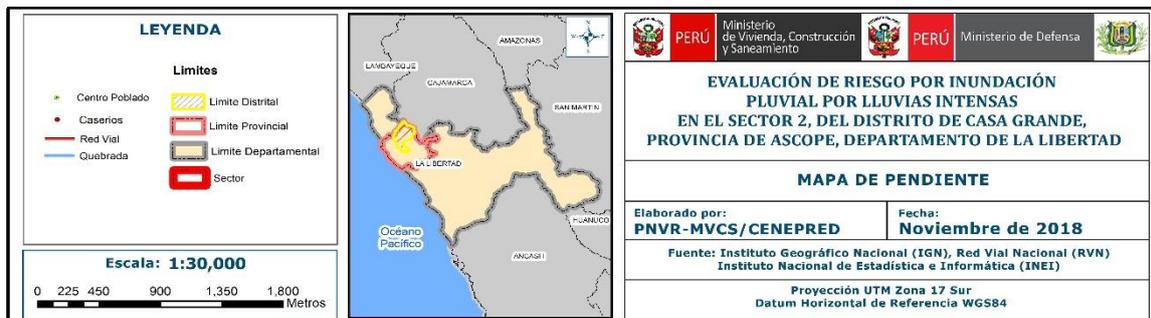
Figura N° 4. Mapa de Pendientes de los centros poblados de estudio

El sector 2 del distrito Casa Grande se caracteriza por tener pendientes variables.

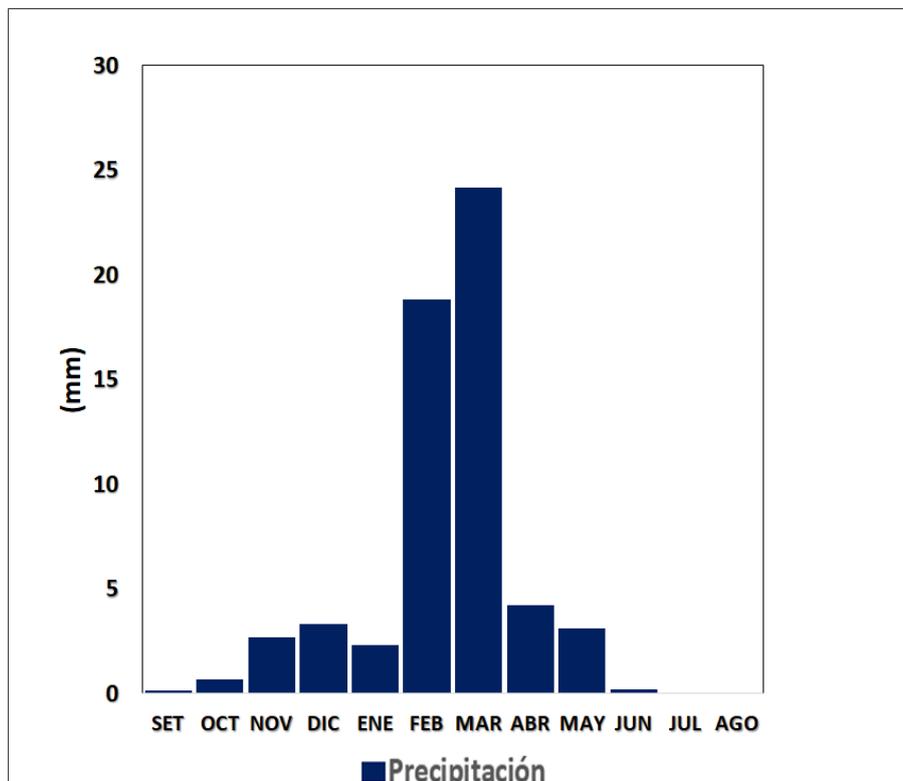
**Gráfico N° 8. Comportamiento temporal de la precipitación promedio en la estación meteorológica Casa Grande**

Respecto al comportamiento de las lluvias, suele presentarse entre los meses de noviembre a mayo, siendo más intensas entre los meses de febrero a marzo. Para el primer trimestre del año las lluvias totalizan aproximadamente 45,4 mm. Los meses más secos para la zona predominan durante el invierno (junio a agosto). Anualmente acumula en promedio 59,9 mm.

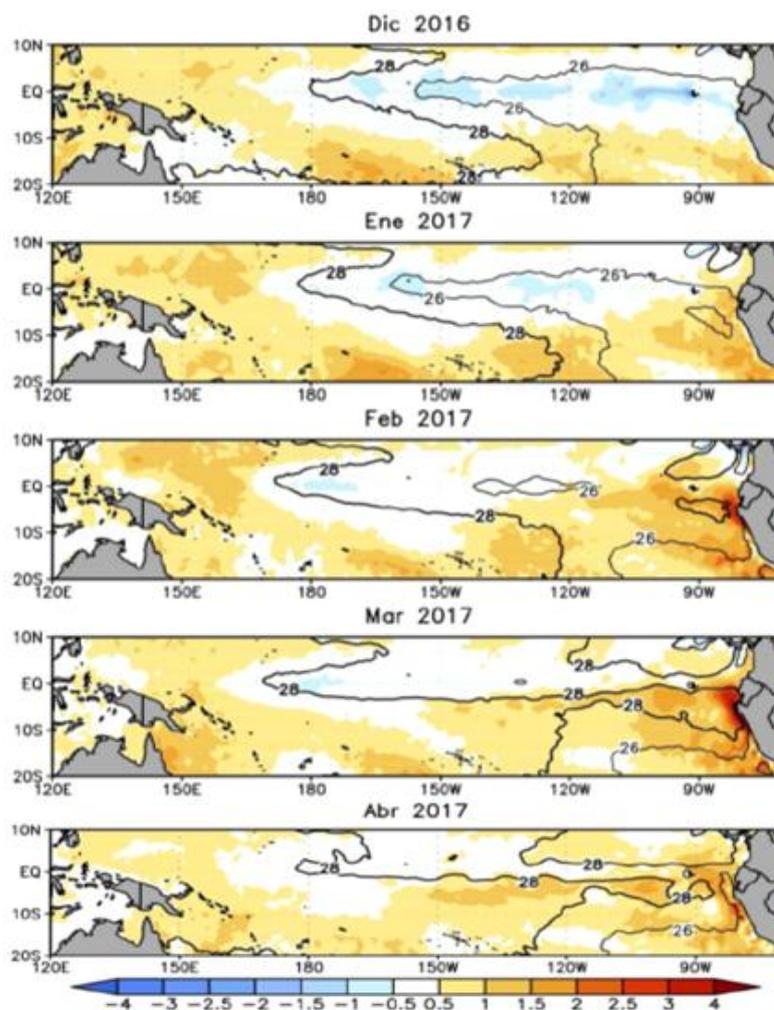
**Figura N° 5. Anomalía de la Temperatura superficial del mar (°C) en el Pacífico ecuatorial para el periodo diciembre 2016 – abril 2017**

Asimismo, la TSM presentó valores sobre su normal histórica, siendo más intensas los meses de febrero y marzo 2017 (**Figura N°05**); situación que complementado a la presencia de los vientos del norte y la Zona de Convergencia Intertropical favorecieron una alta concentración de humedad atmosférica, propiciando un comportamiento anómalo de las lluvias, afectando éstas gran parte de la franja costera peruana. A su vez, la persistencia de un sistema atmosférico (Alta de Bolivia) configurado y posicionado en el sur de Perú propició condiciones favorables para la ocurrencia de lluvias fuertes y significativas en los Andes occidentales.

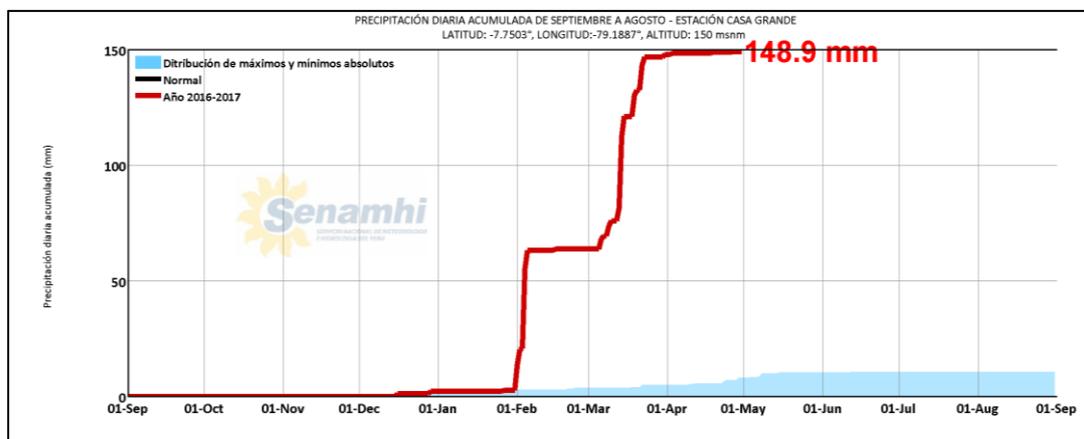
**Figura N° 6. Precipitación diaria acumulada en la estación meteorológica Casa Grande**

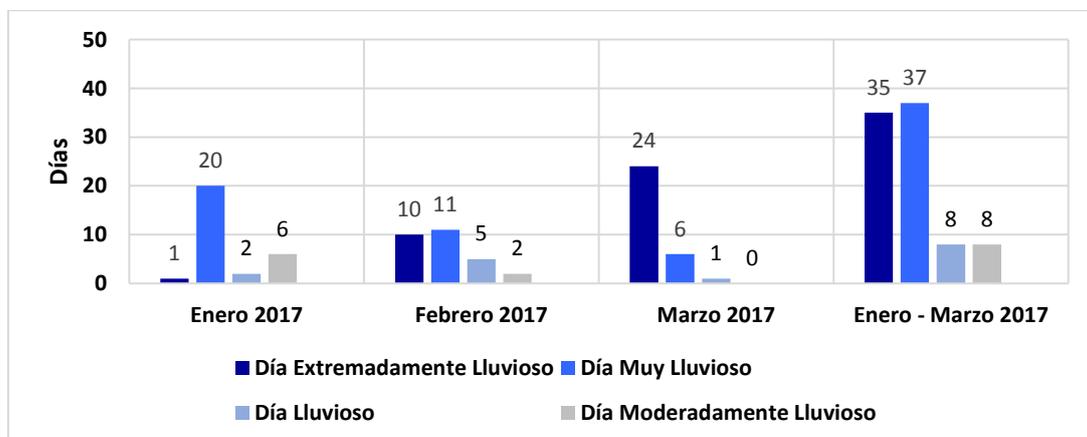
**Gráfico N° 09. Frecuencia promedio de lluvias extremas durante El Niño Costero 2017 en el distrito de Casa Grande**

Respecto a la frecuencia promedio de lluvias extremas, el gráfico N° 9 muestra que durante el verano 2017 los días catalogados como “Extremadamente Lluvioso” predominaron en febrero y marzo, aunado a ello persistieron días “Muy Lluviosos” que contribuyeron a la saturación del suelo.

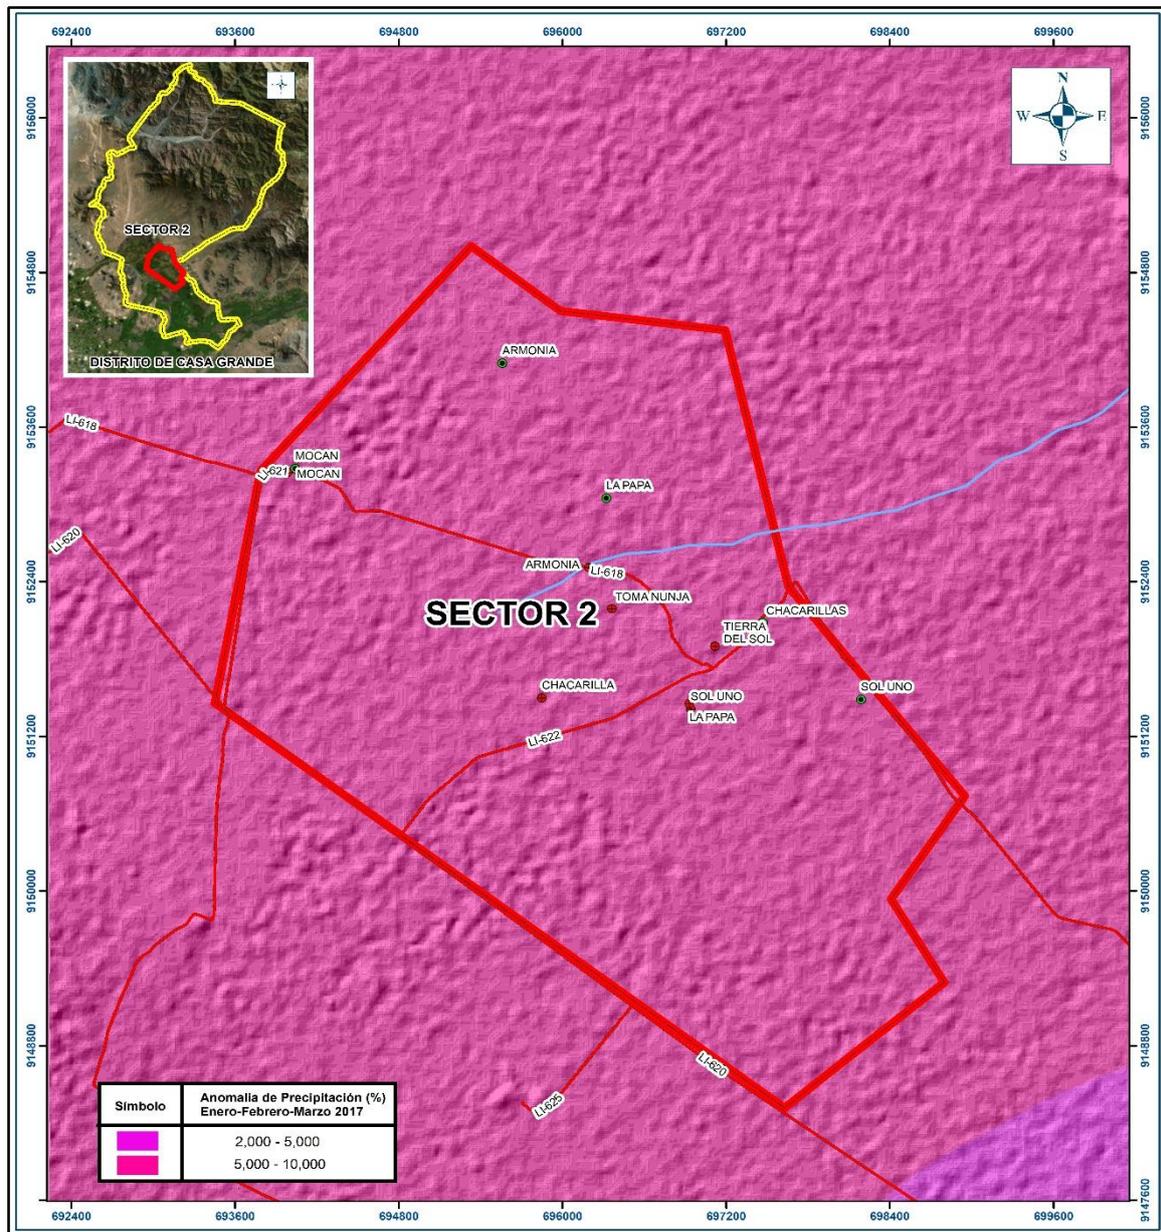
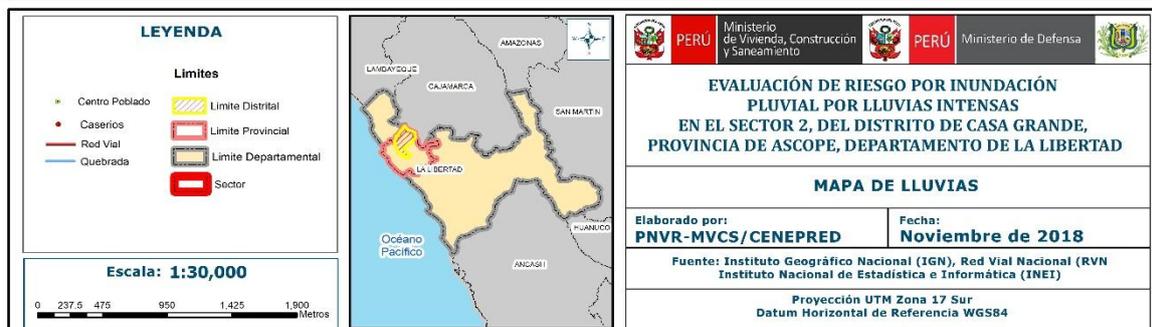
Figura N° 7. Anomalías de lluvias durante El Niño Costero 2017 (enero-marzo) para el sector 2 del distrito Casa Grande

En la figura N°7, se observa que las áreas en tonalidades fucsias, donde se encuentra el sector 2, presentó lluvias sobre lo normal alcanzando entre 5000 y 10000% de anomalía para los meses de enero a marzo. Es decir, en las zonas donde se alcanzaron mayor rango porcentual (ver tonalidades de la leyenda), las lluvias anómalas fueron mayores.

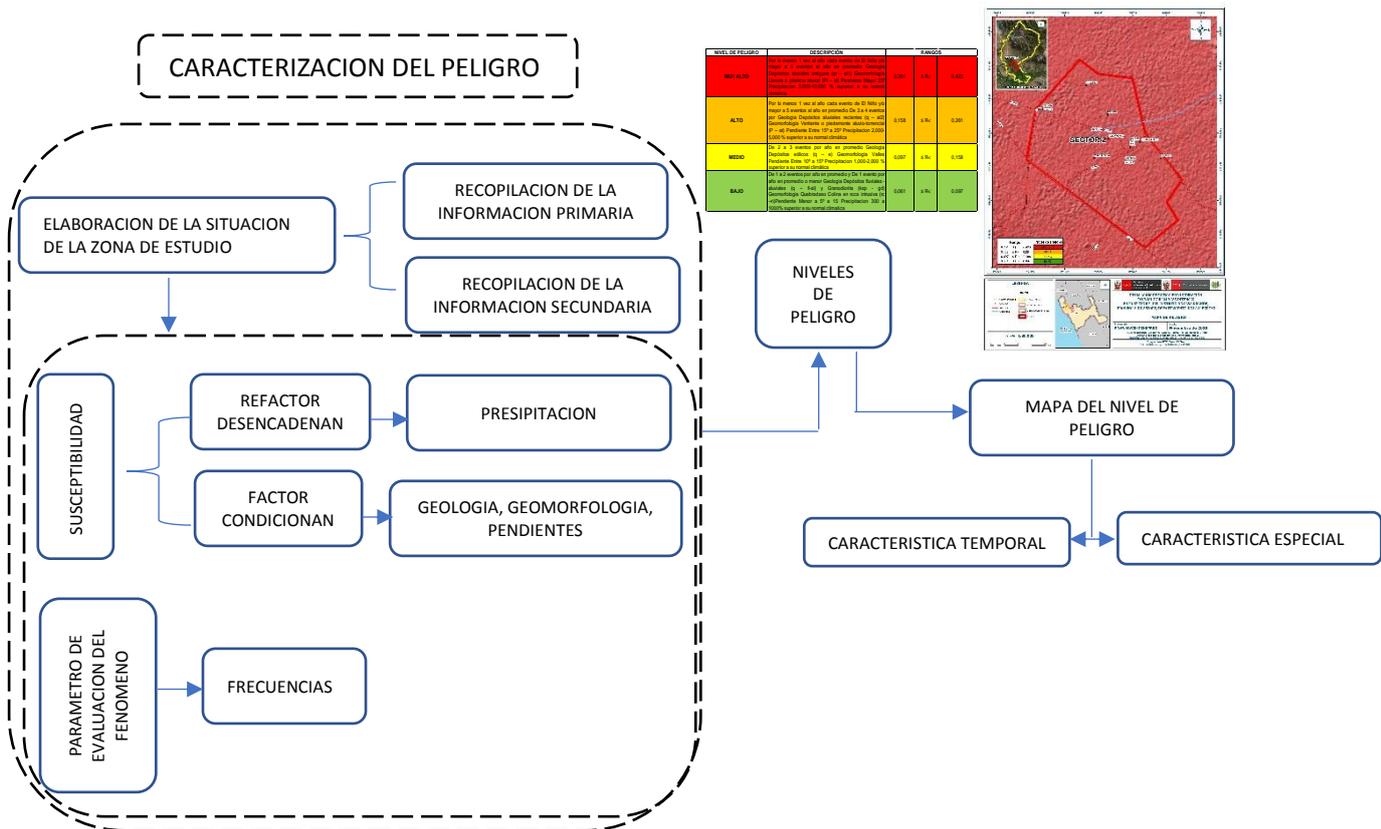
Gráfico N° 10. Metodología general para determinar el nivel de peligrosidad

Para determinar el nivel de peligrosidad por el fenómeno de inundación pluvial en el sector 2 del distrito Casa Grande, se utilizó la siguiente metodología descrita en el gráfico N° 10.

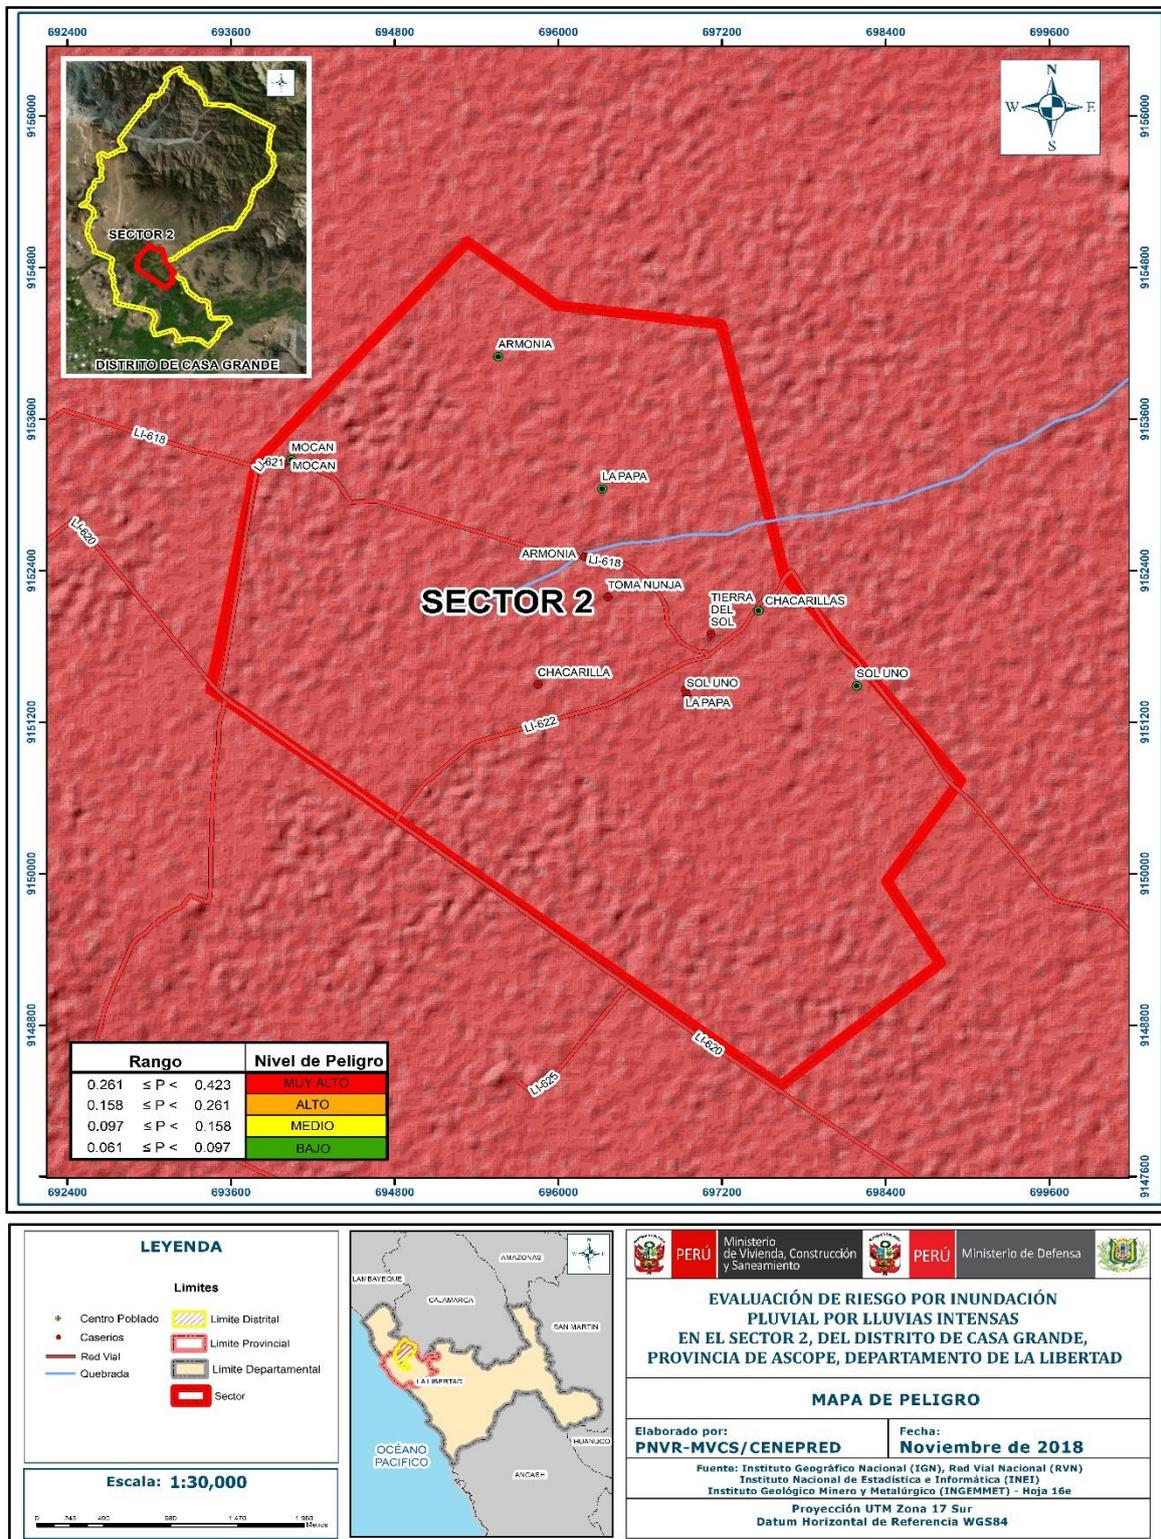
Figura N° 8. Mapa de Peligro por inundación pluvial Sector 2 Casa Grande

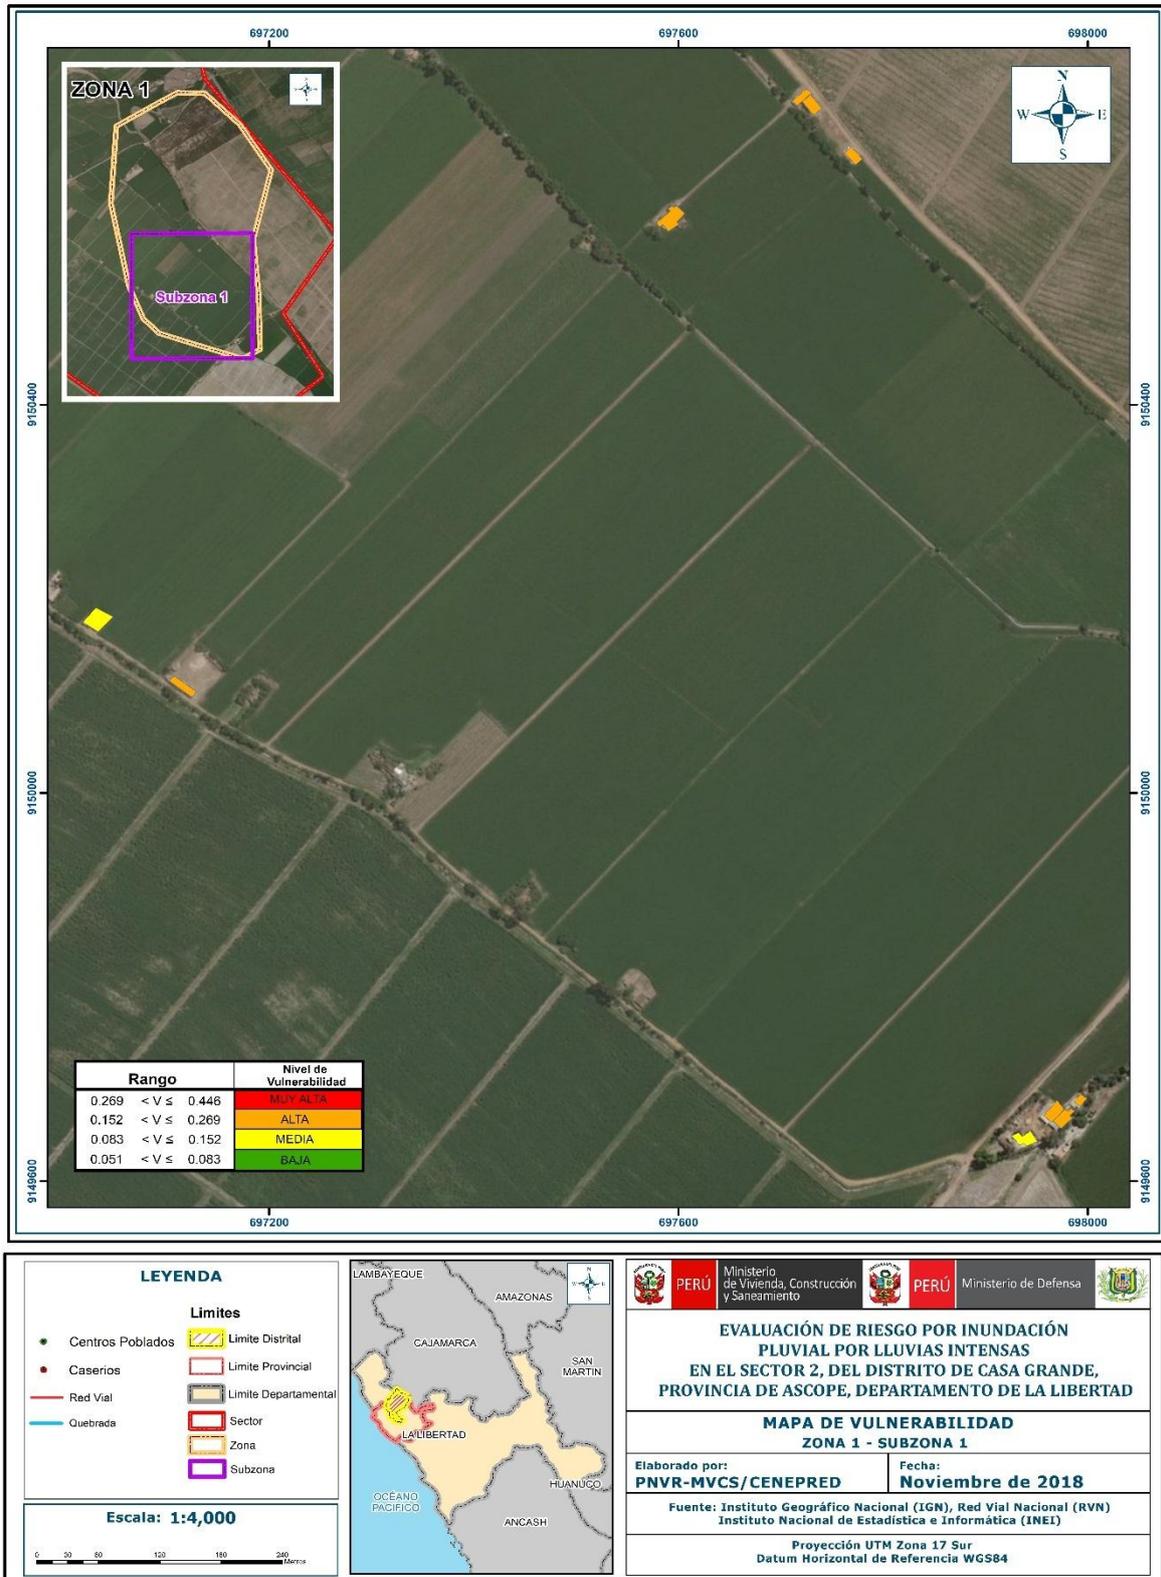
Figura N° 9. Mapa de Vulnerabilidad Sector 2 - Zona 1 – Sub Zona 1

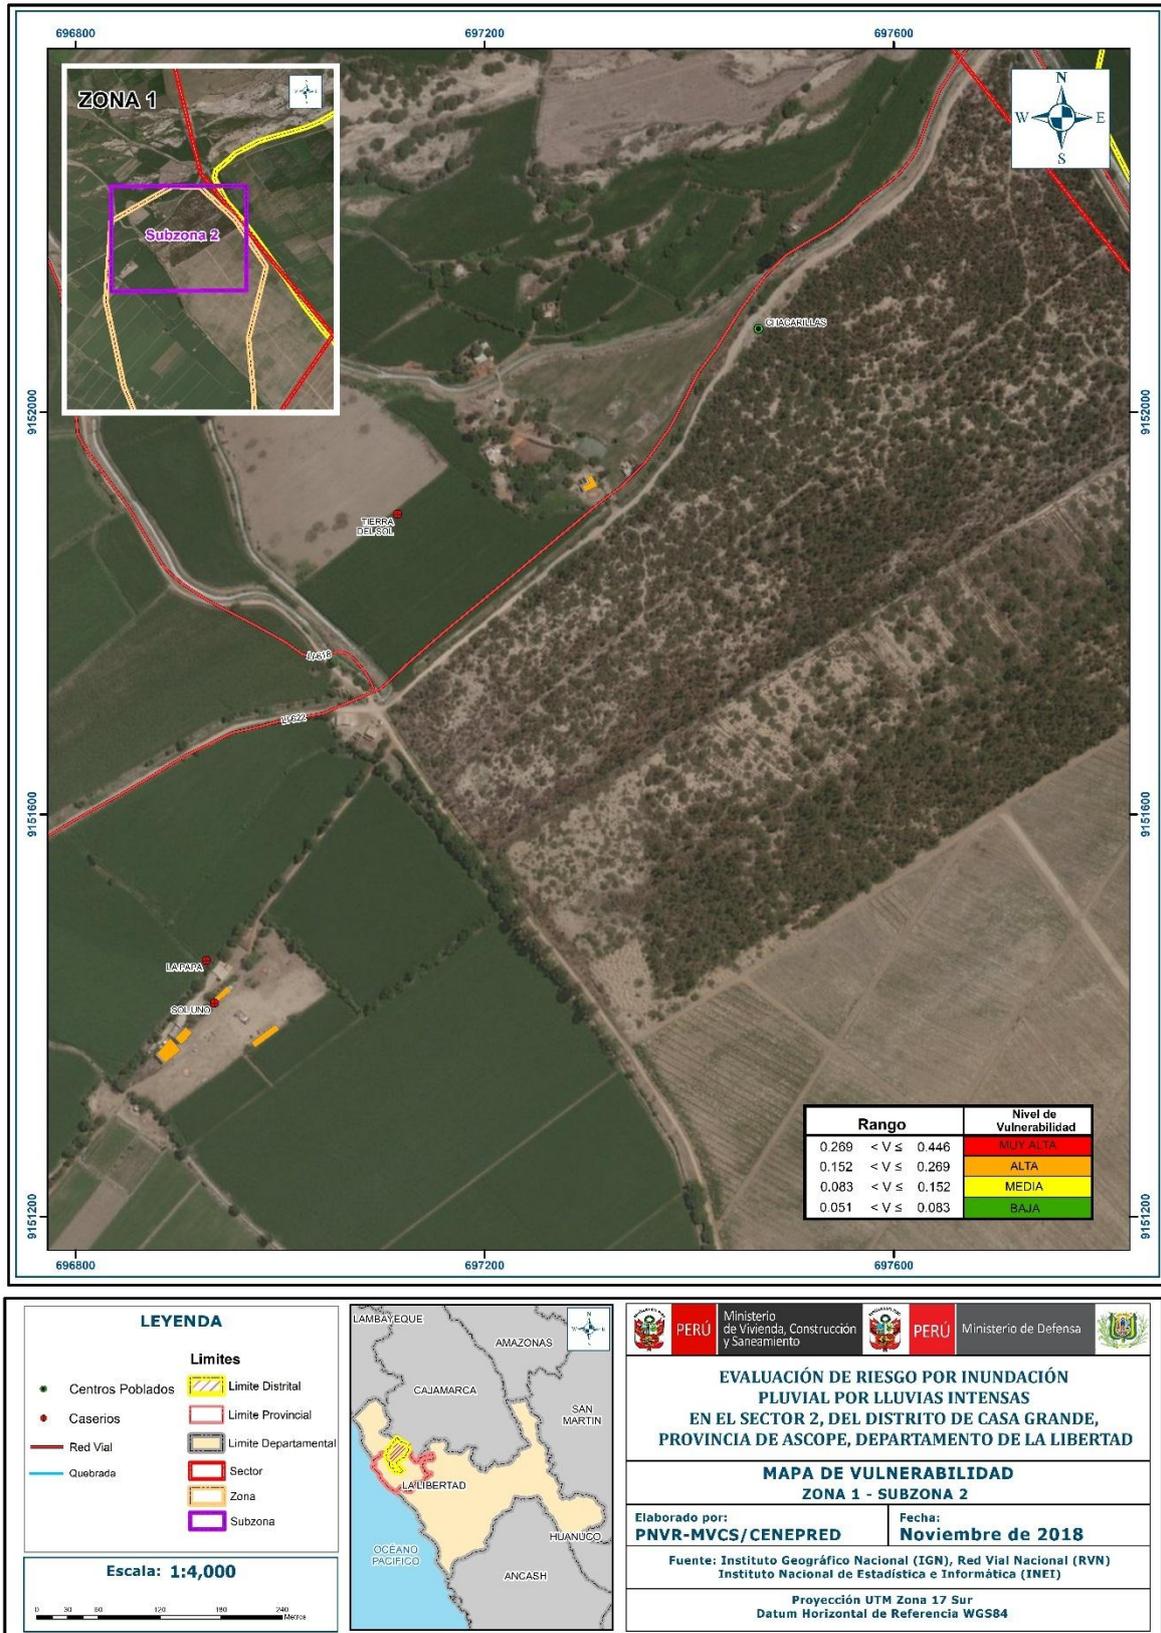
Figura N° 10. Mapa de vulnerabilidad Sector 2 – Zona 1 - Sub Zona 2

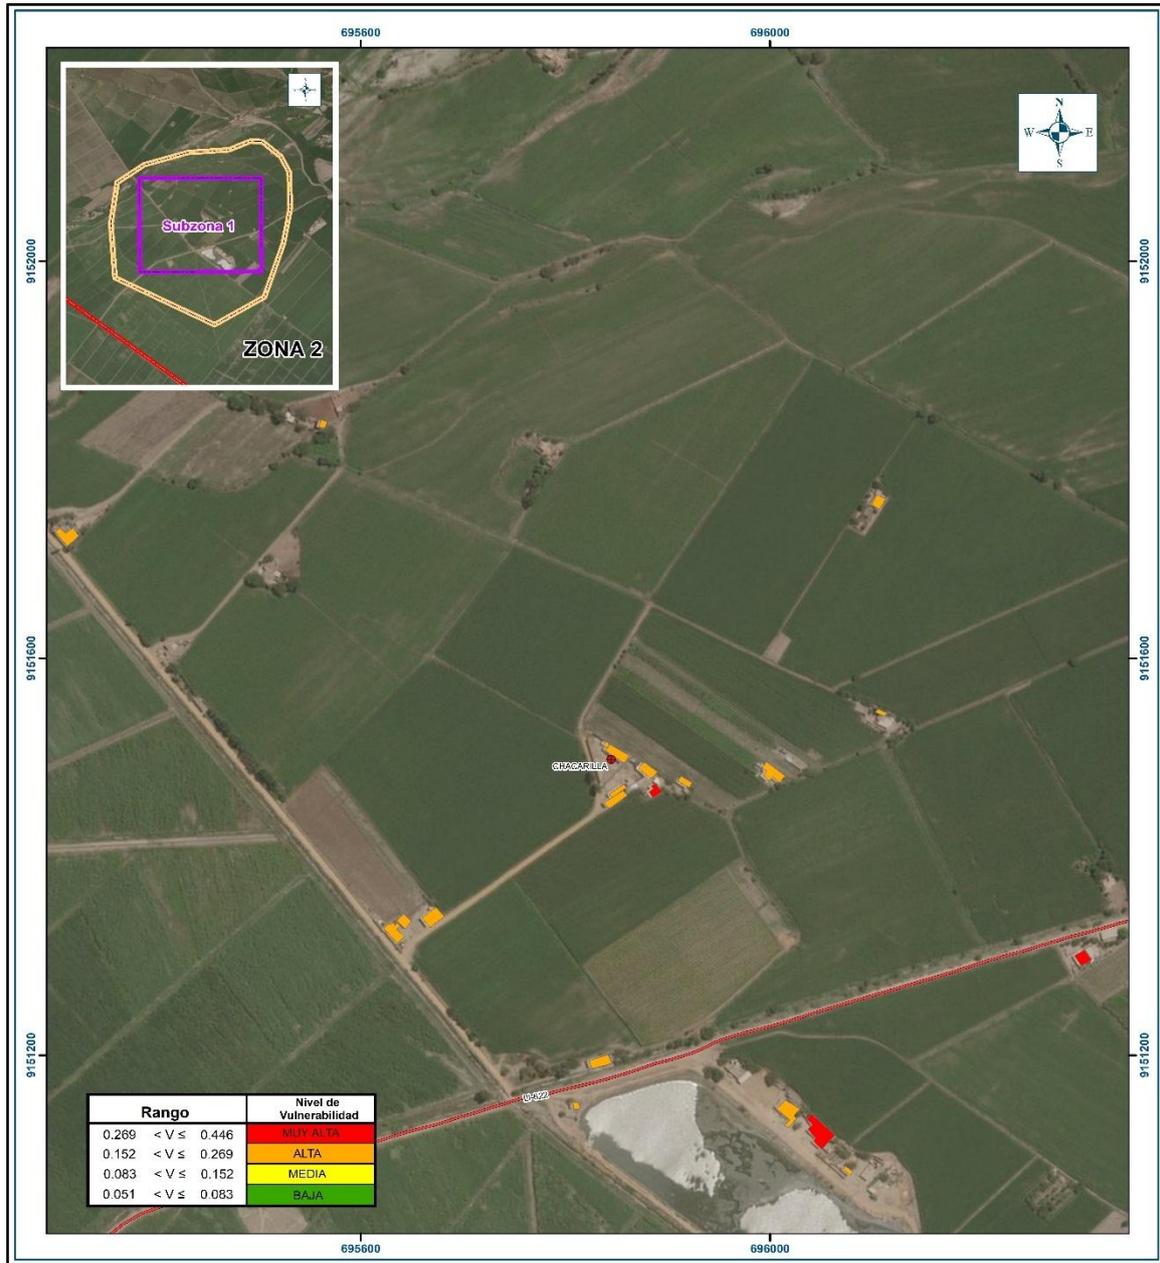
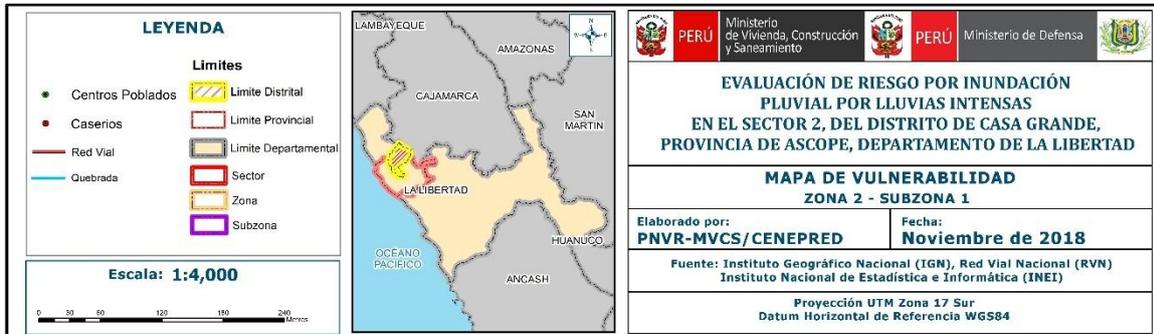
Figura N° 11. Mapa de Vulnerabilidad Sector 2 – Zona 2 – Sub Zona 1

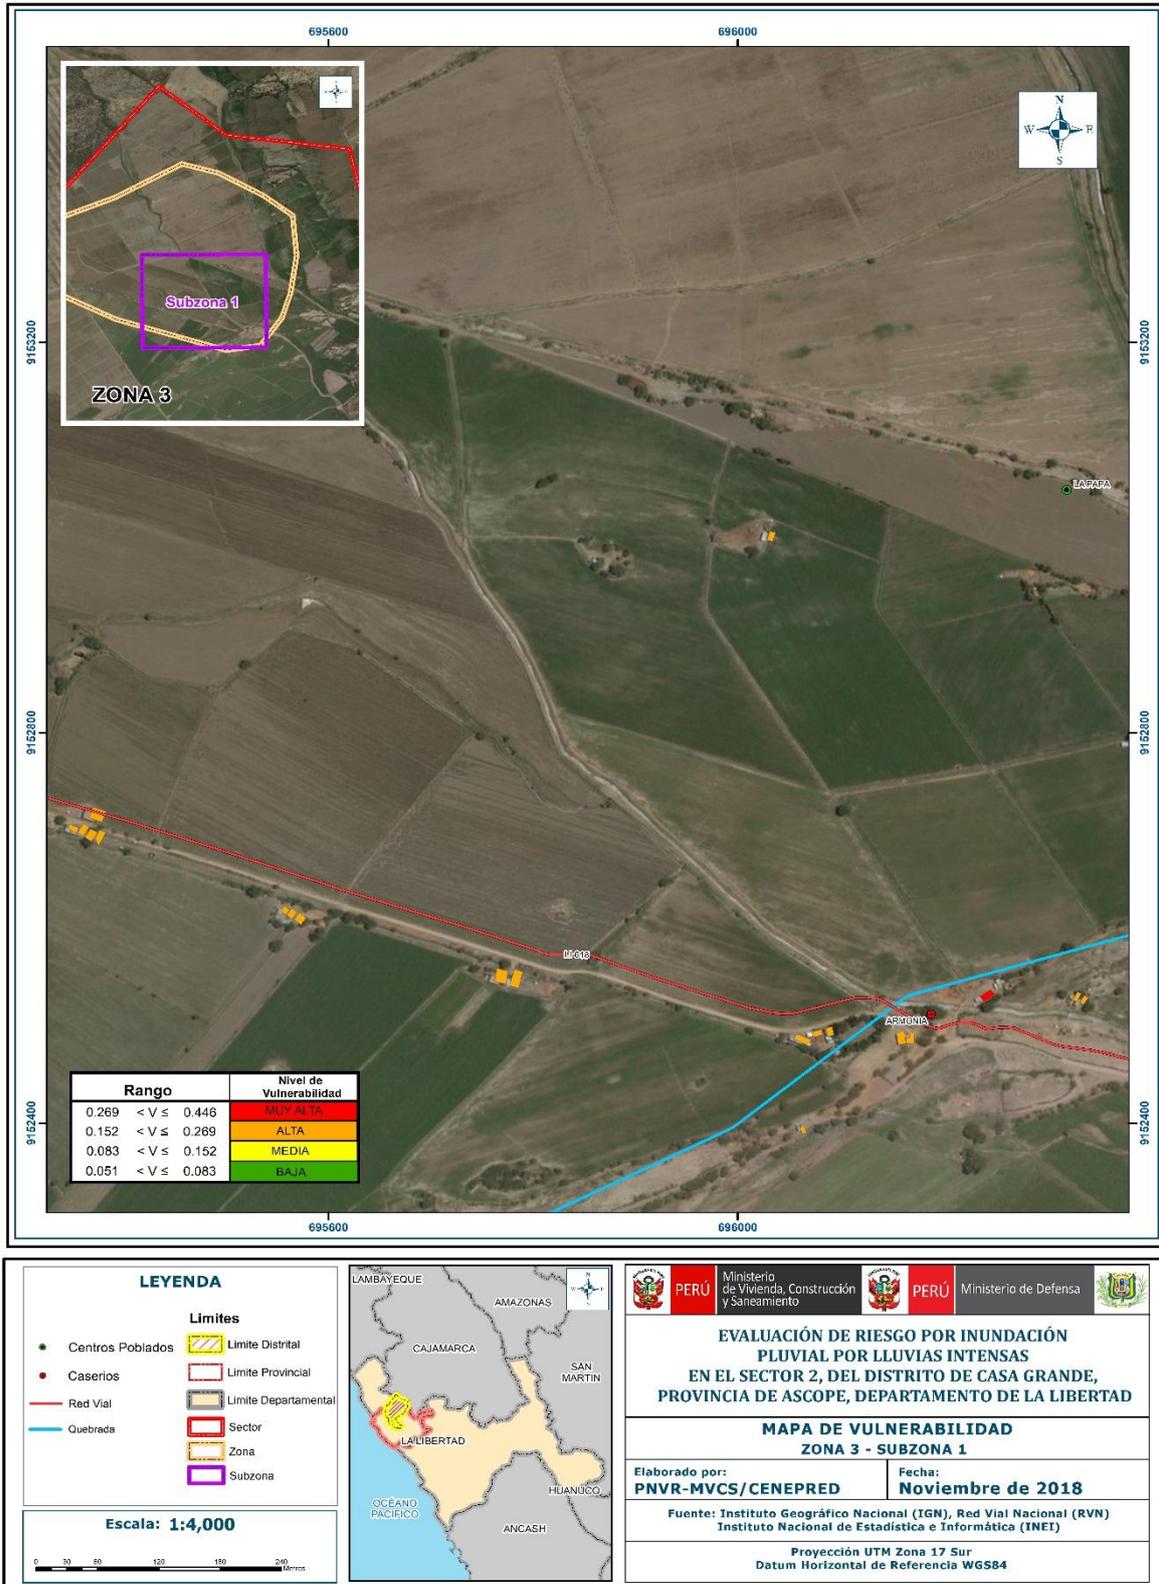
Figura N° 12. Mapa de Vulnerabilidad Sector 2 – Zona 3 – Sub Zona 1

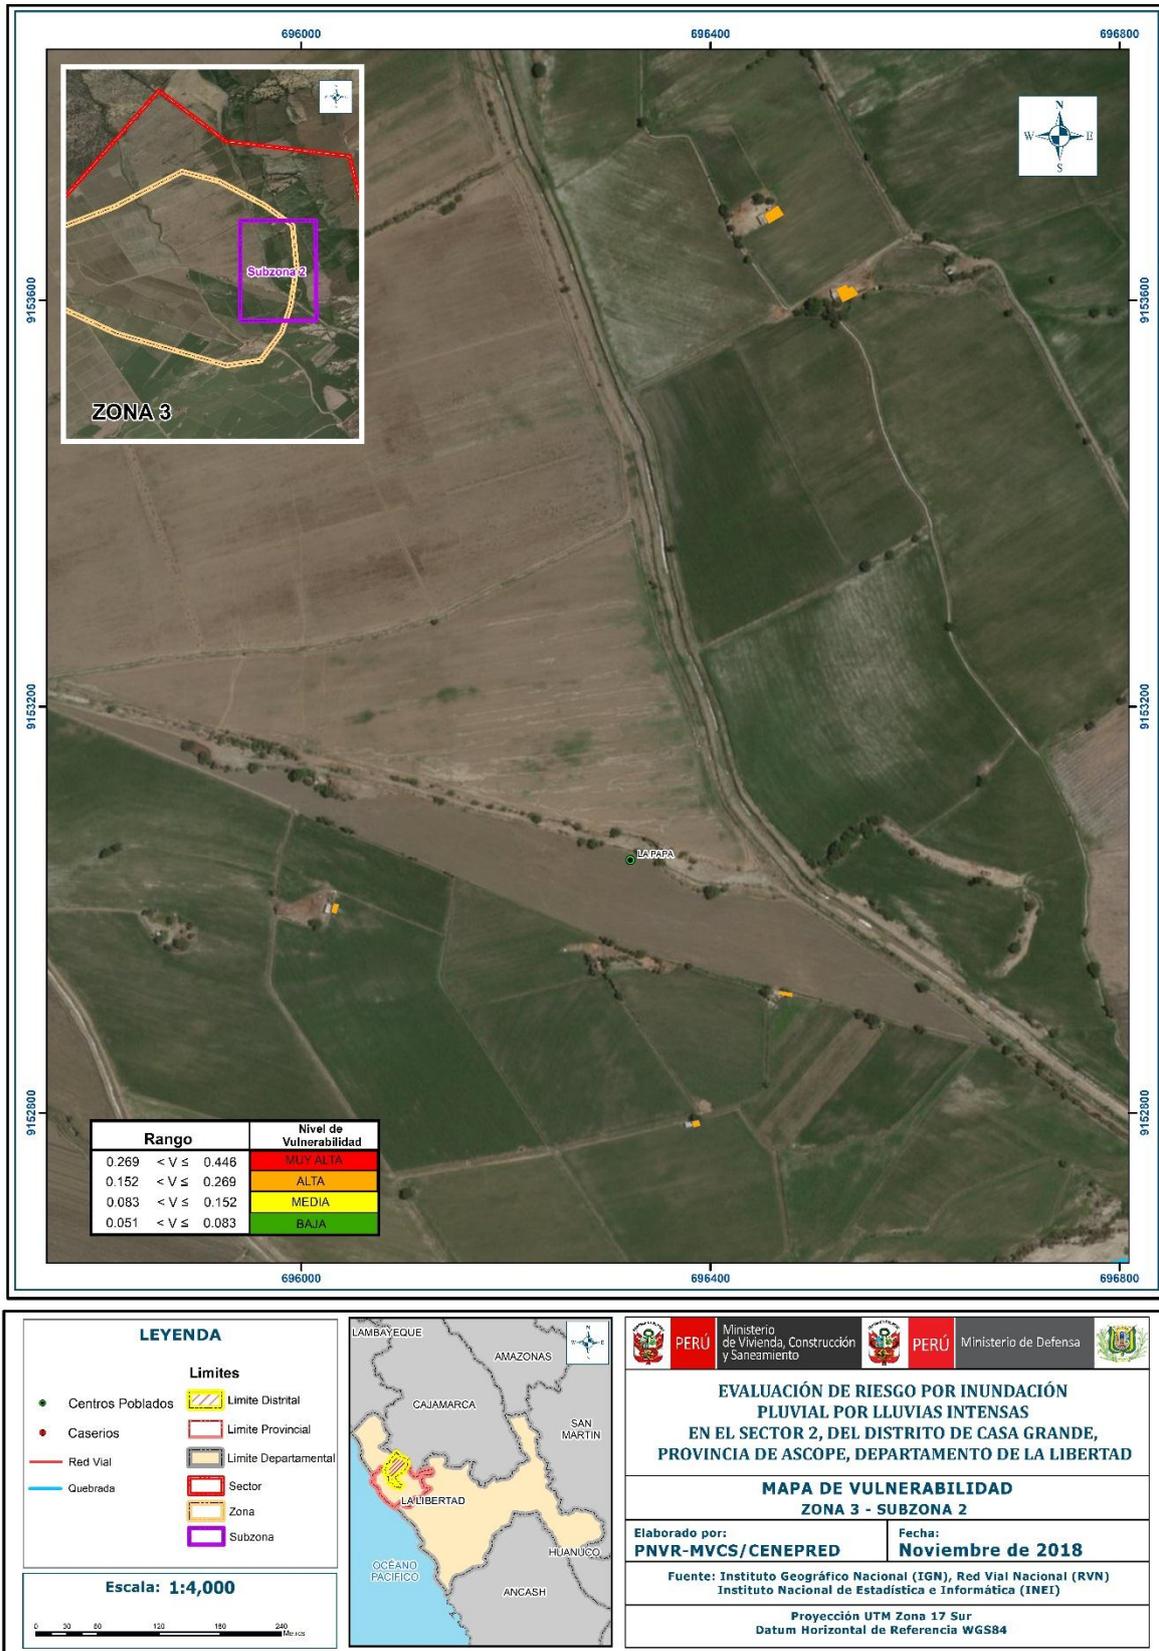
Figura N° 13. Mapa de Vulnerabilidad Sector 2 – Zona 3 – Sub Zona 2
