Programa Nacional  
de Saneamiento Rural

CENTRO NACIONAL DE ESTIMACION,  
PREVENCIÓN Y REDUCCIÓN DEL RIESGO  
DE DESASTRES

## Informe de Evaluación de Riesgo por Inundación Pluvial por Lluvias Intensas en el Sector 2, Distrito de Casa Grande, Provincia de Ascope, Departamento La Libertad.

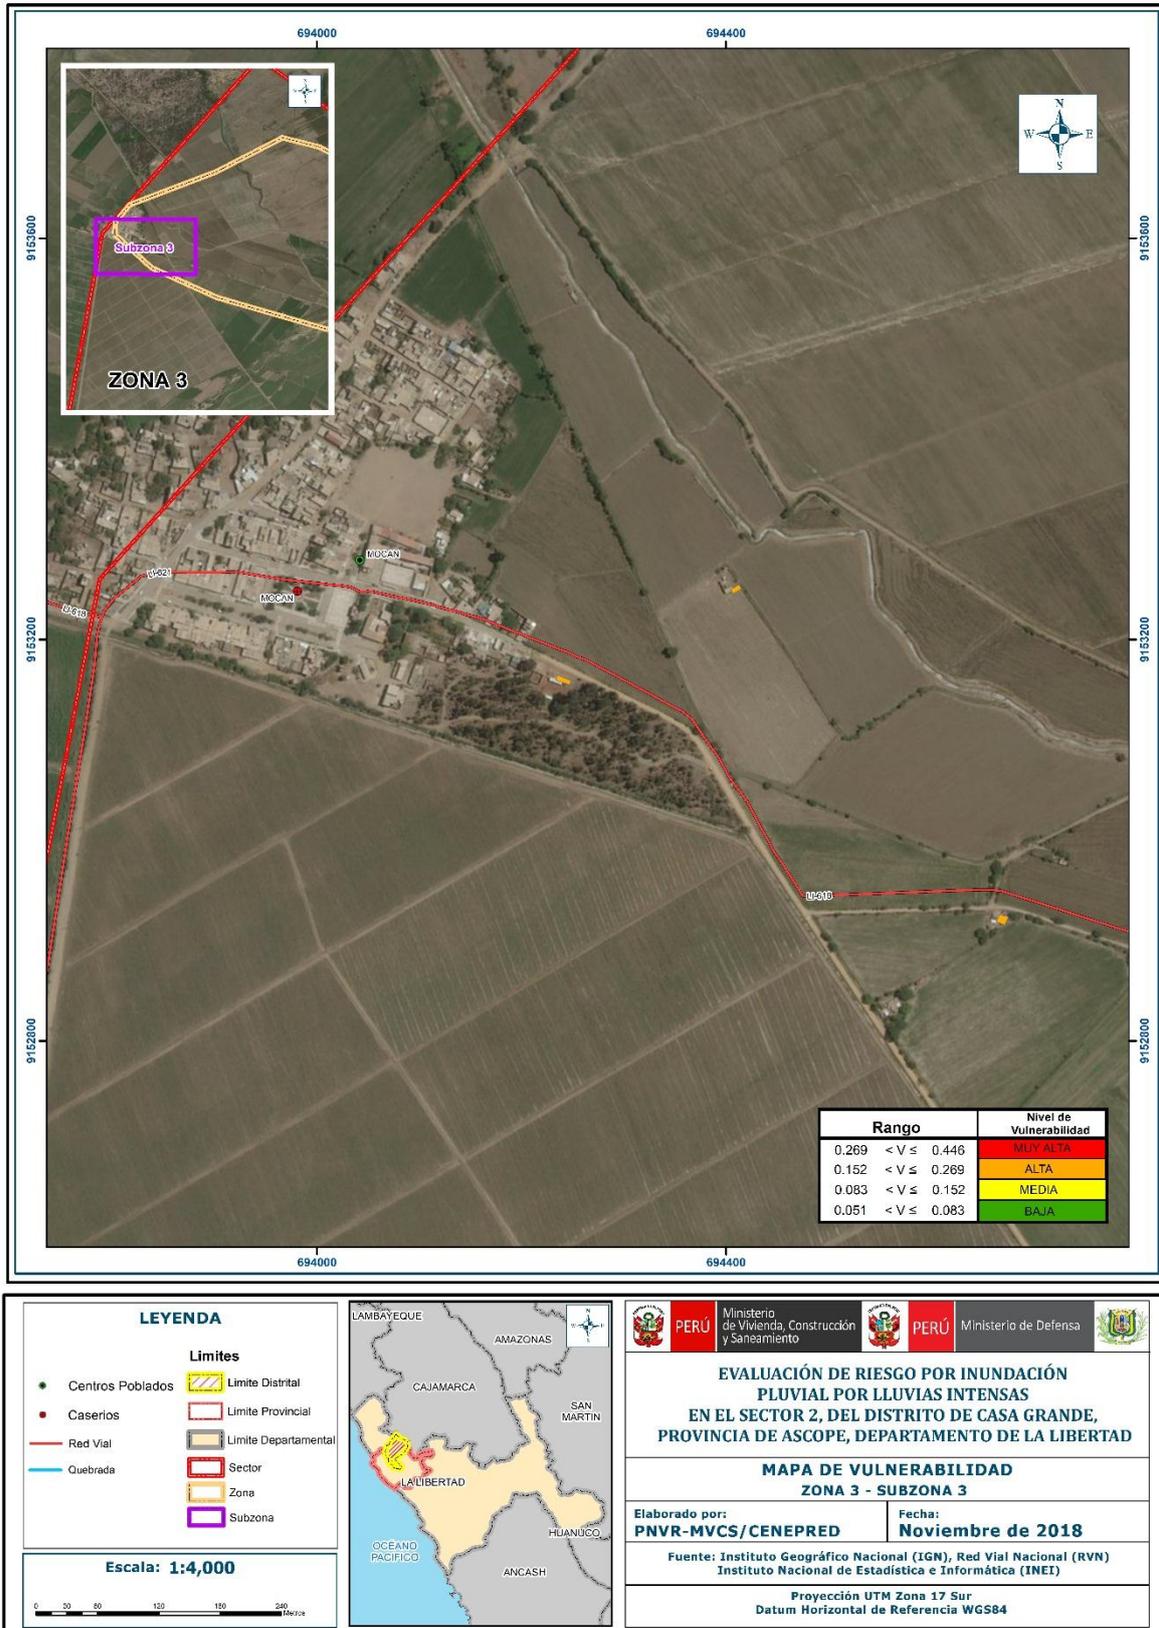
Figura N° 14. Mapa de Vulnerabilidad Sector 2 – Zona 3 – Sub Zona 3

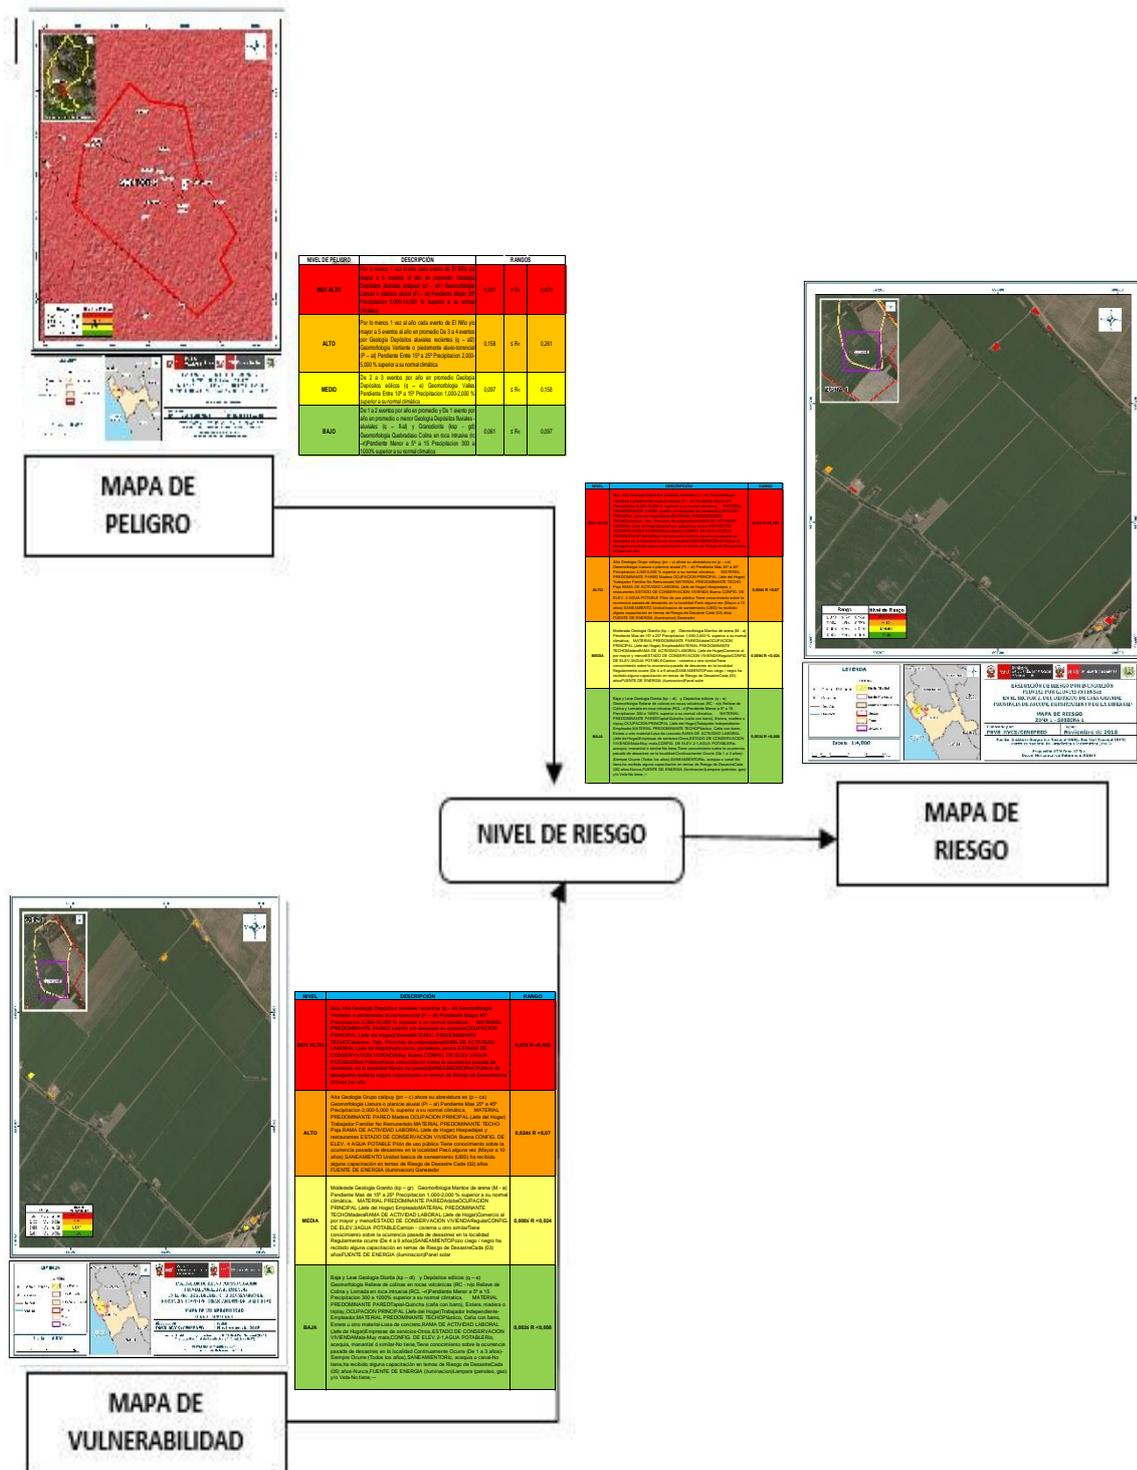
Gráfico N° 15. Flujograma para estimar los niveles de riesgo

Para determinar el cálculo del riesgo de la zona de influencia, se utiliza el siguiente procedimiento:

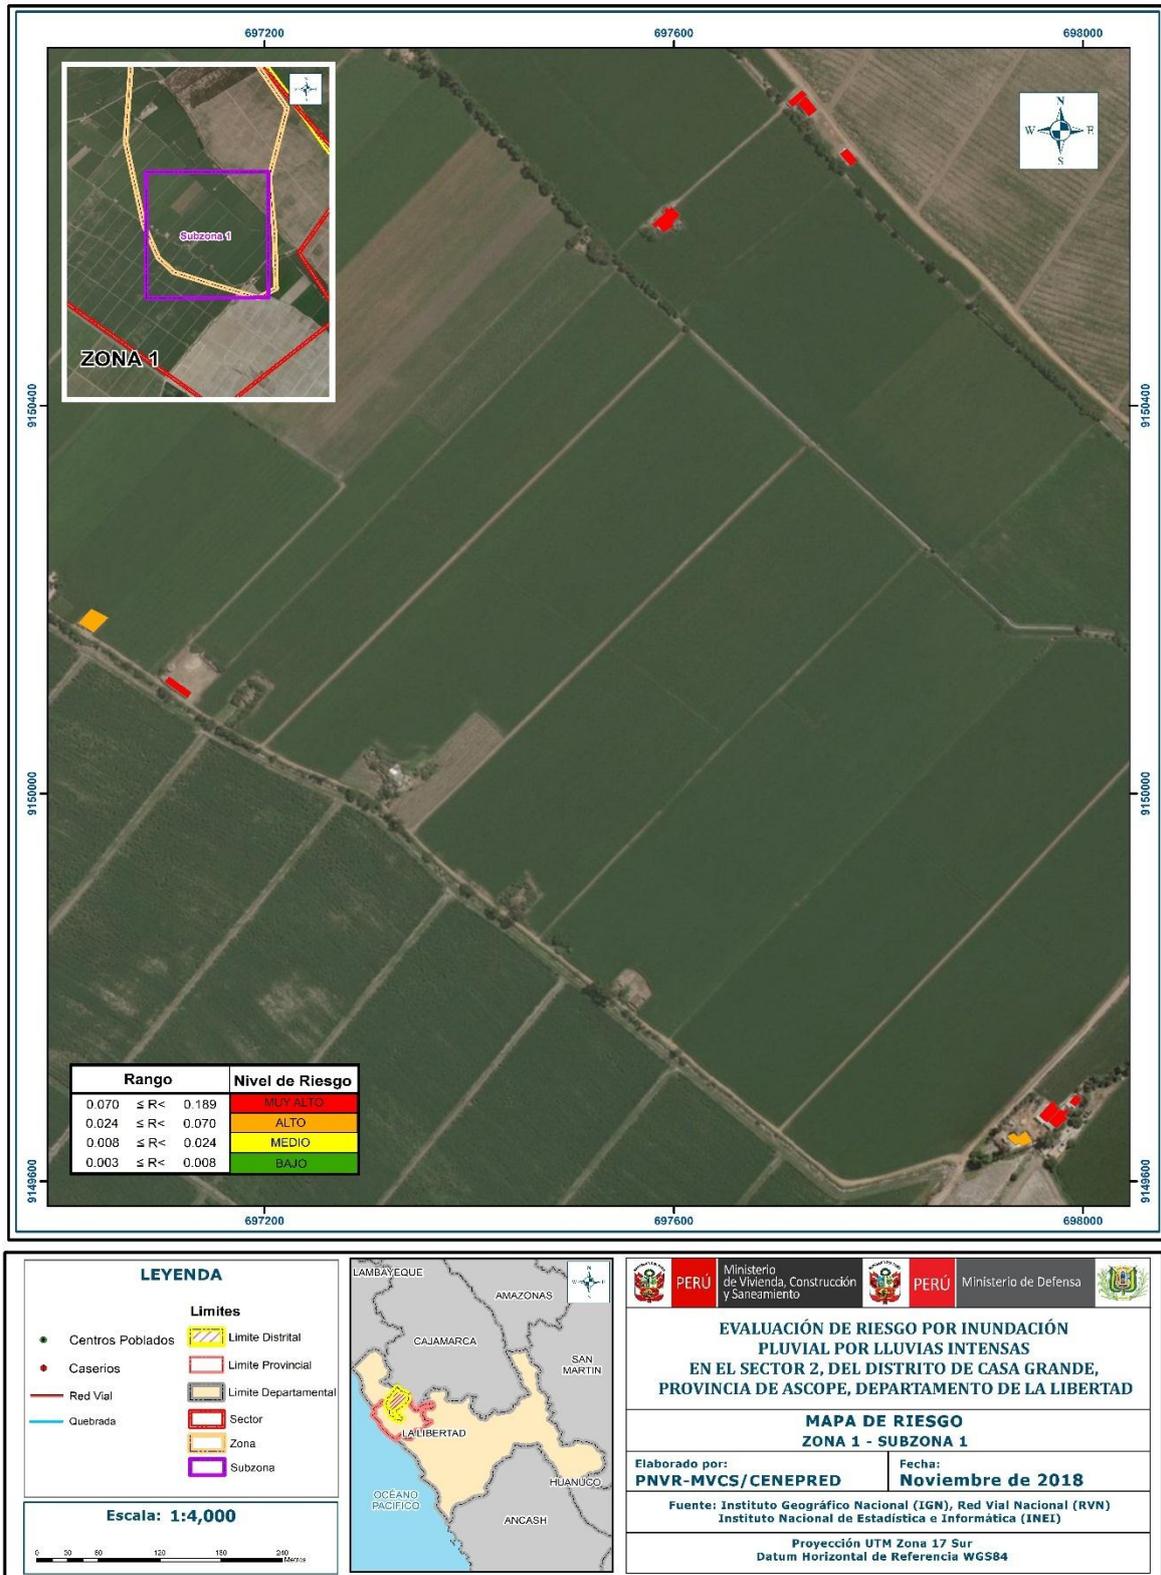
Figura N° 15. Mapa de Riesgo Sector 2 - Zona 1 – Sub Zona 1

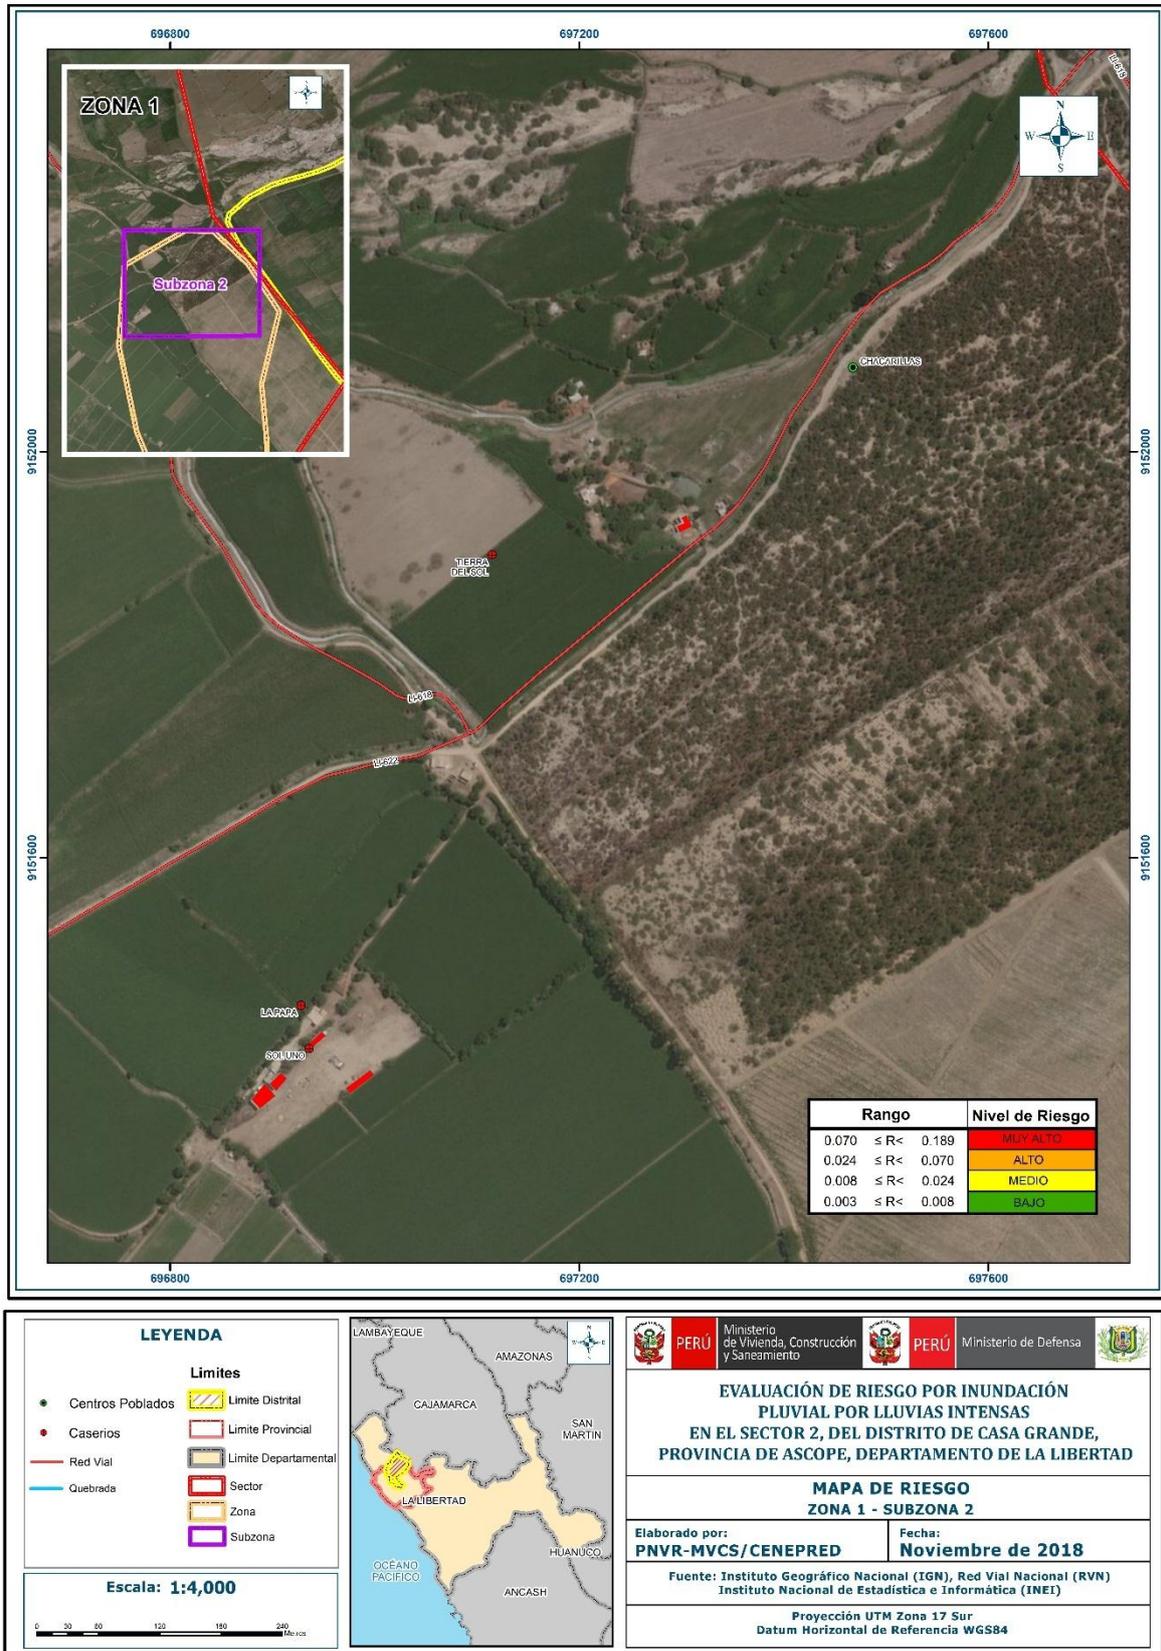
Figura N° 16. Mapa de Riesgo Sector 2 - Zona 1 – Sub Zona 2

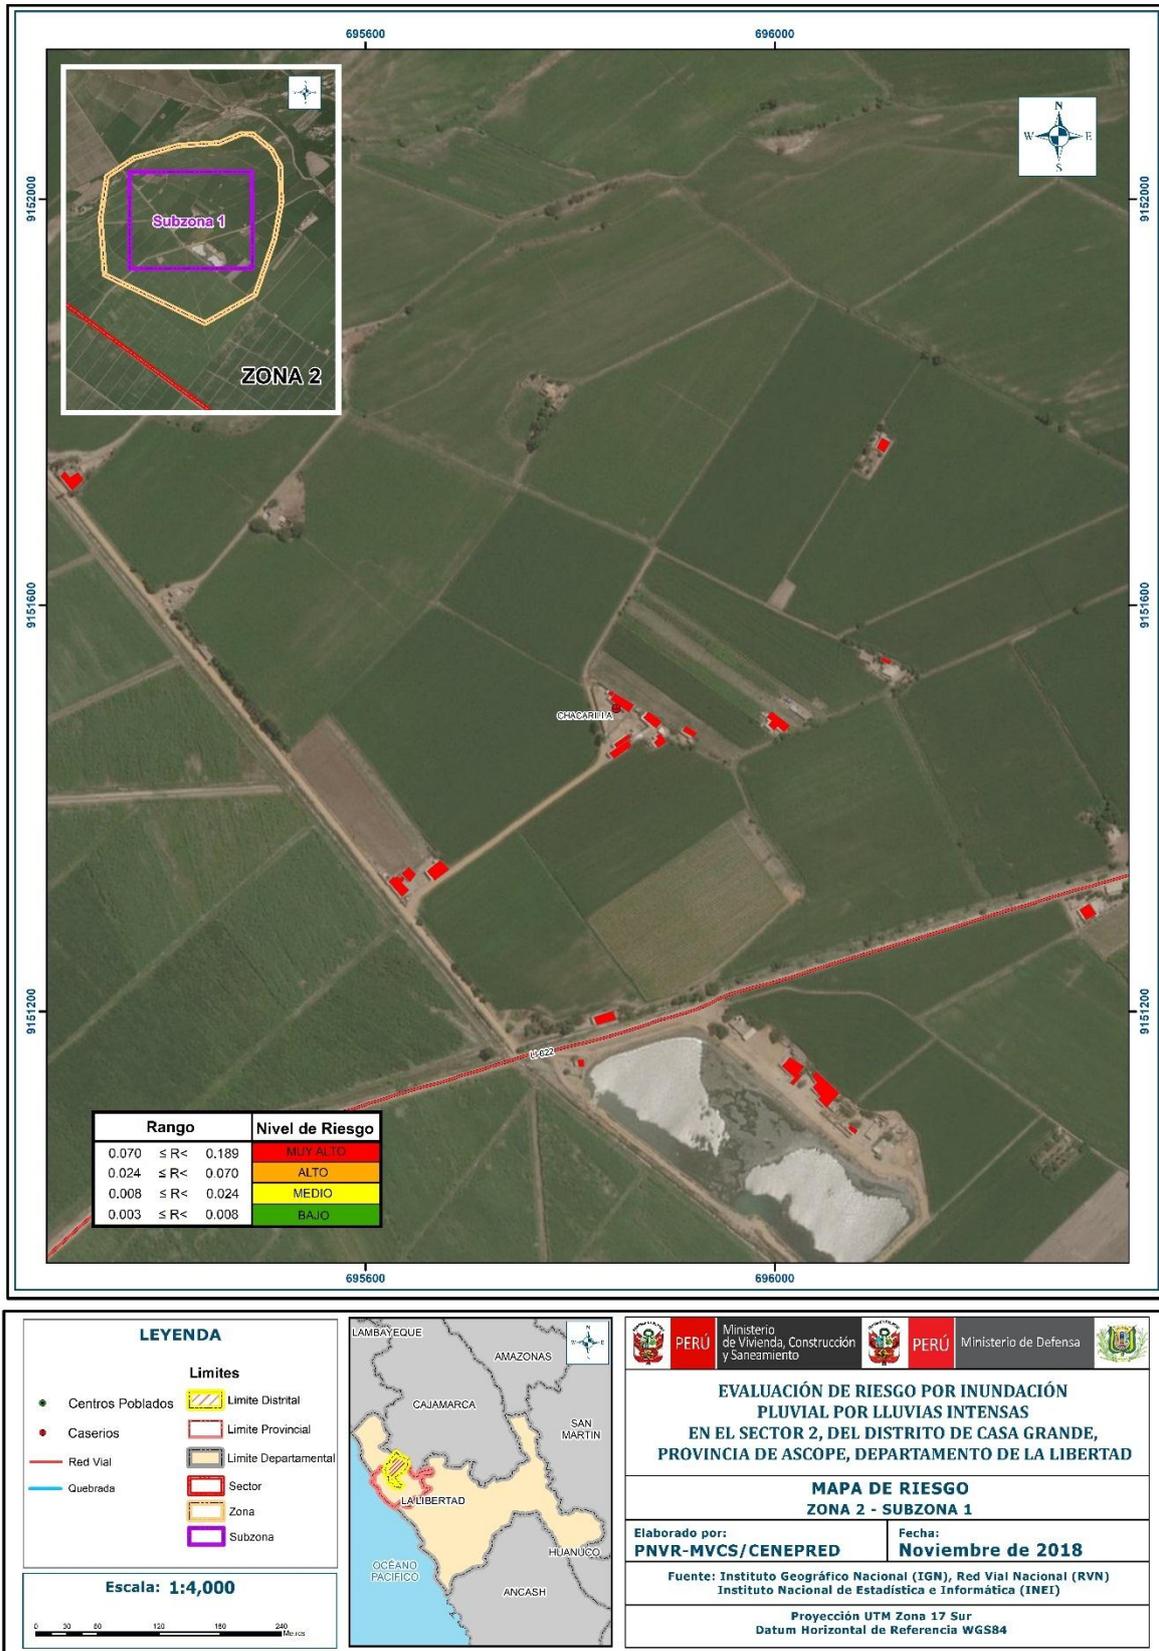
Figura N° 17. Mapa de Riesgo Sector 2 - Zona 2 - Sub Zona 1

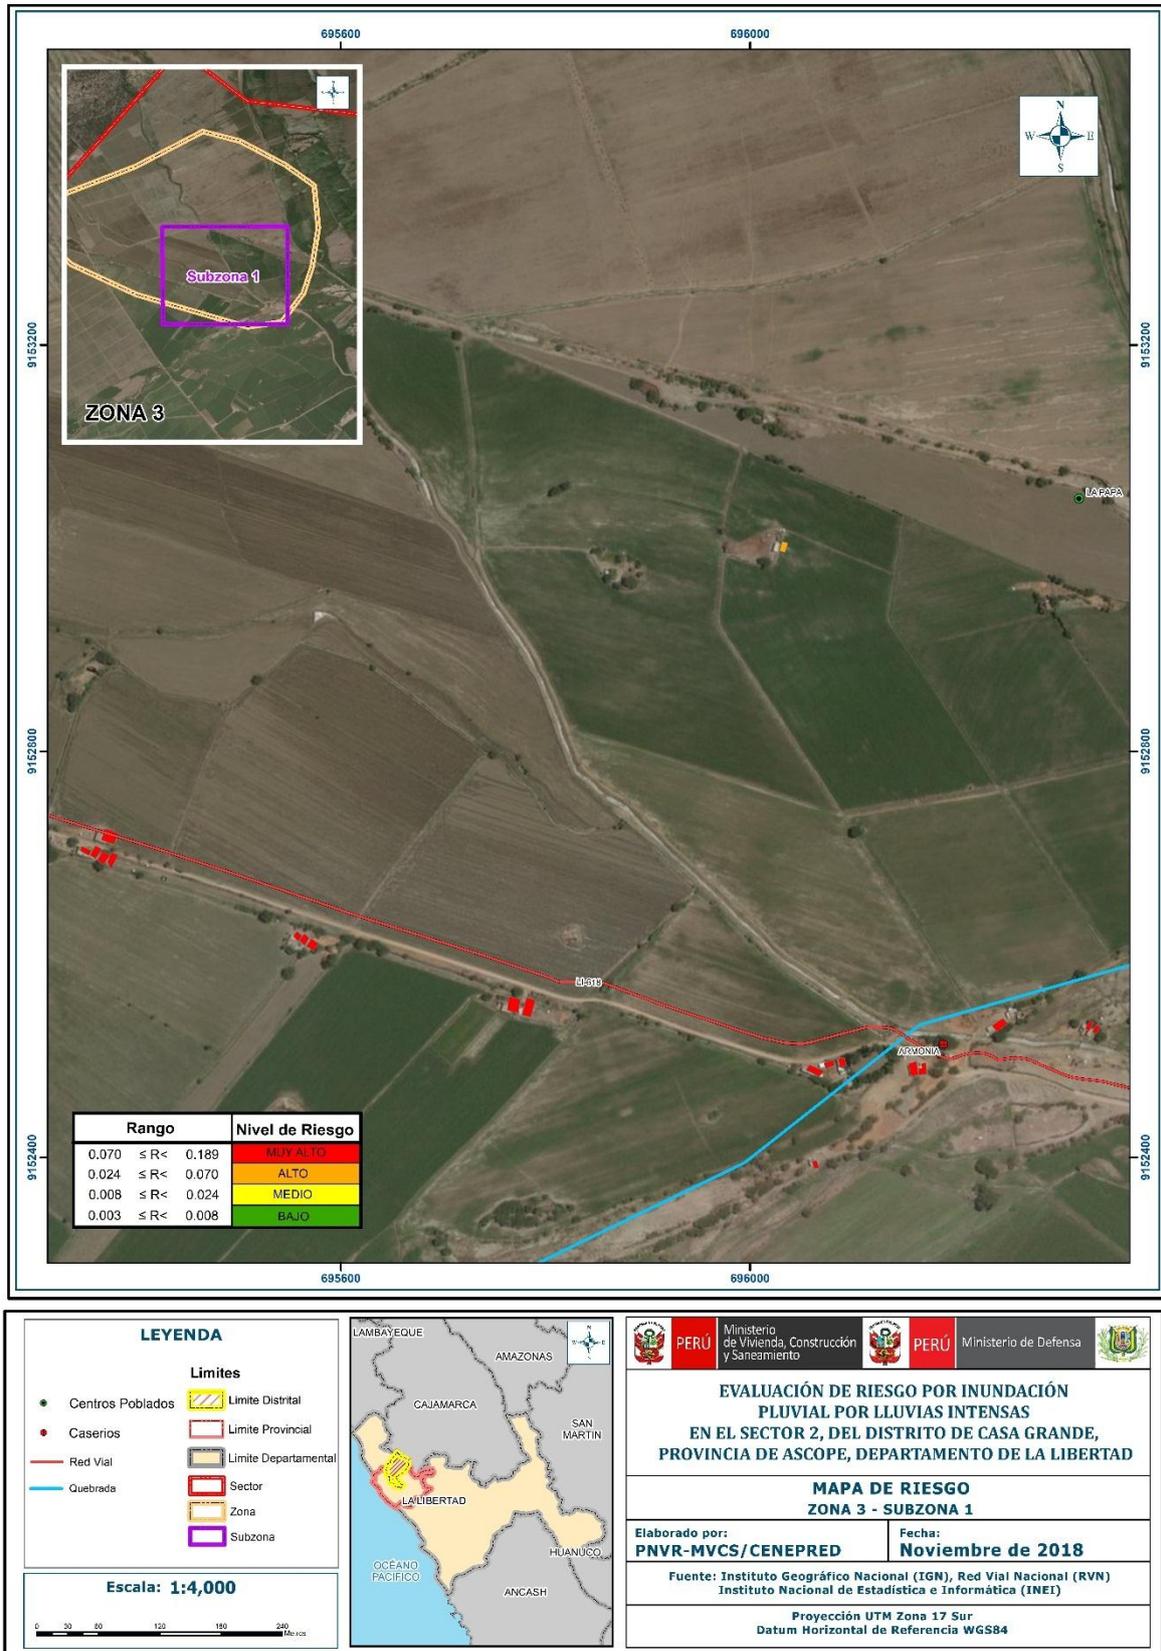
Figura N° 18. Mapa de Riesgo Sector 2 - Zona 3 - Sub Zona 1

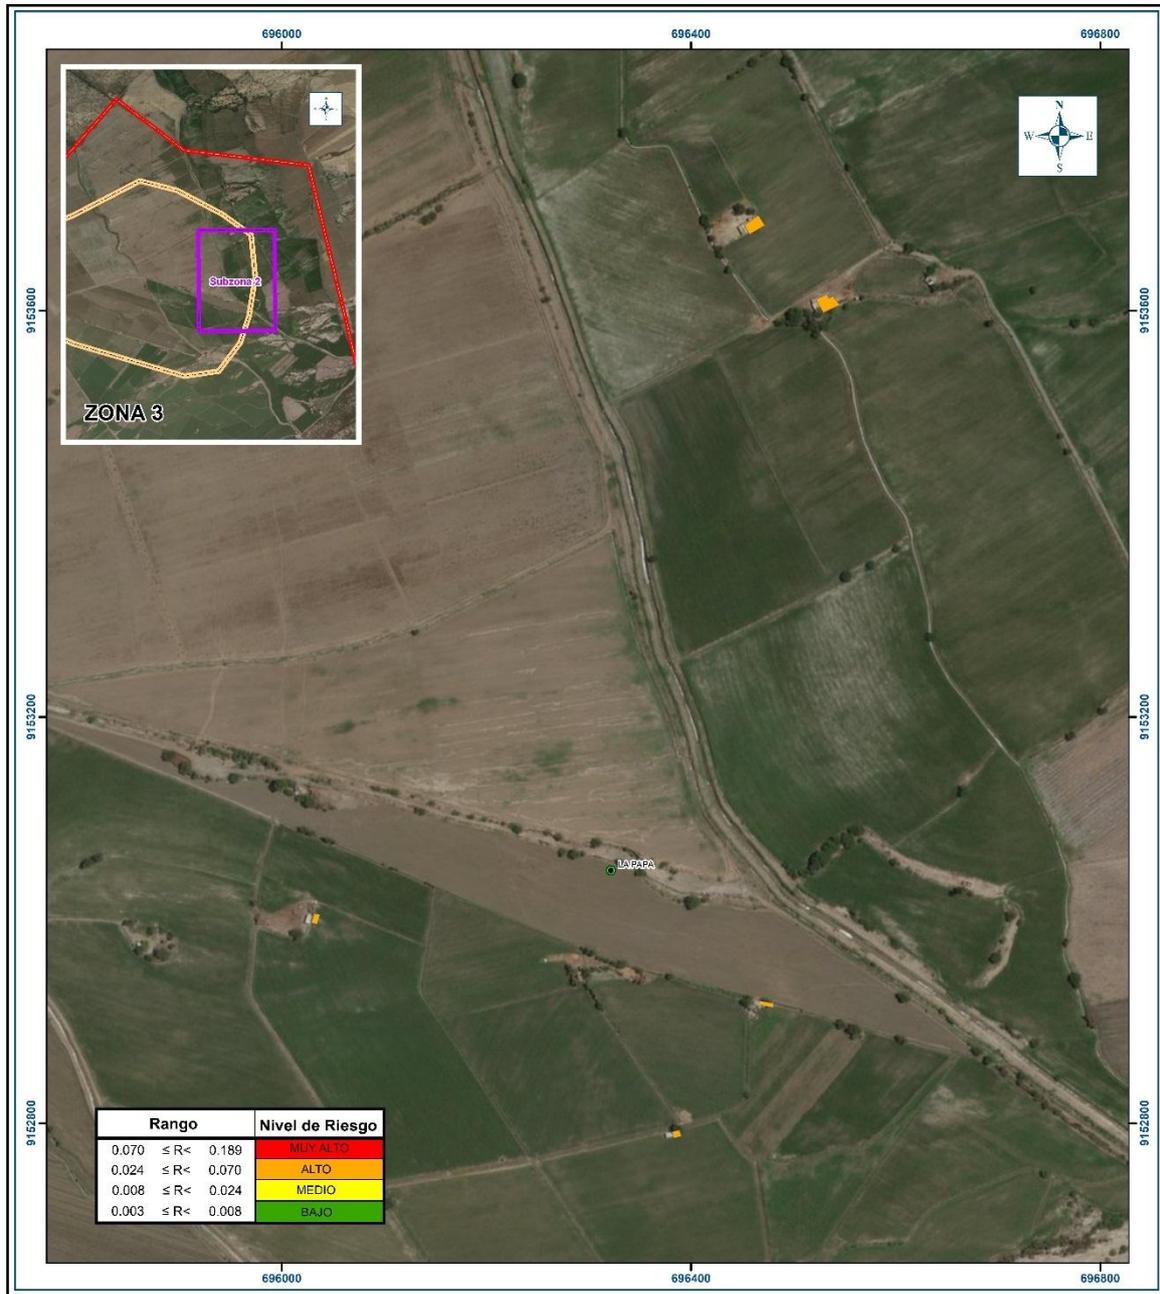
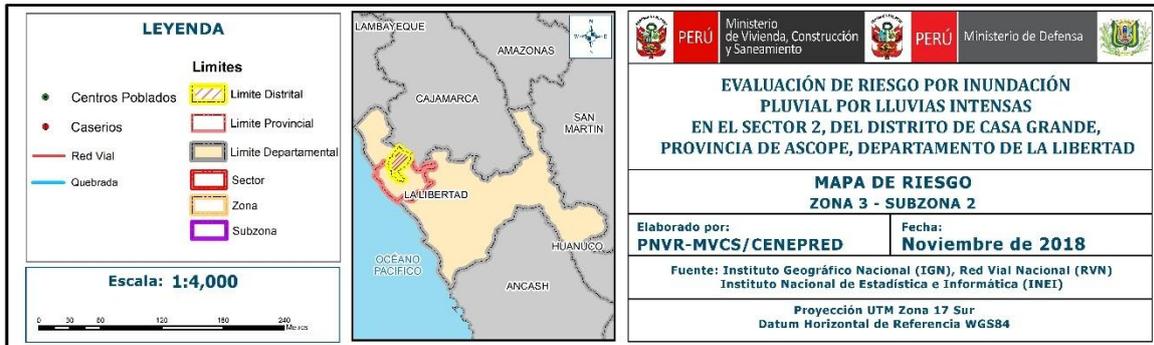
Figura N° 19. Mapa de Riesgo Sector 2 - Zona 3 - Sub Zona 2

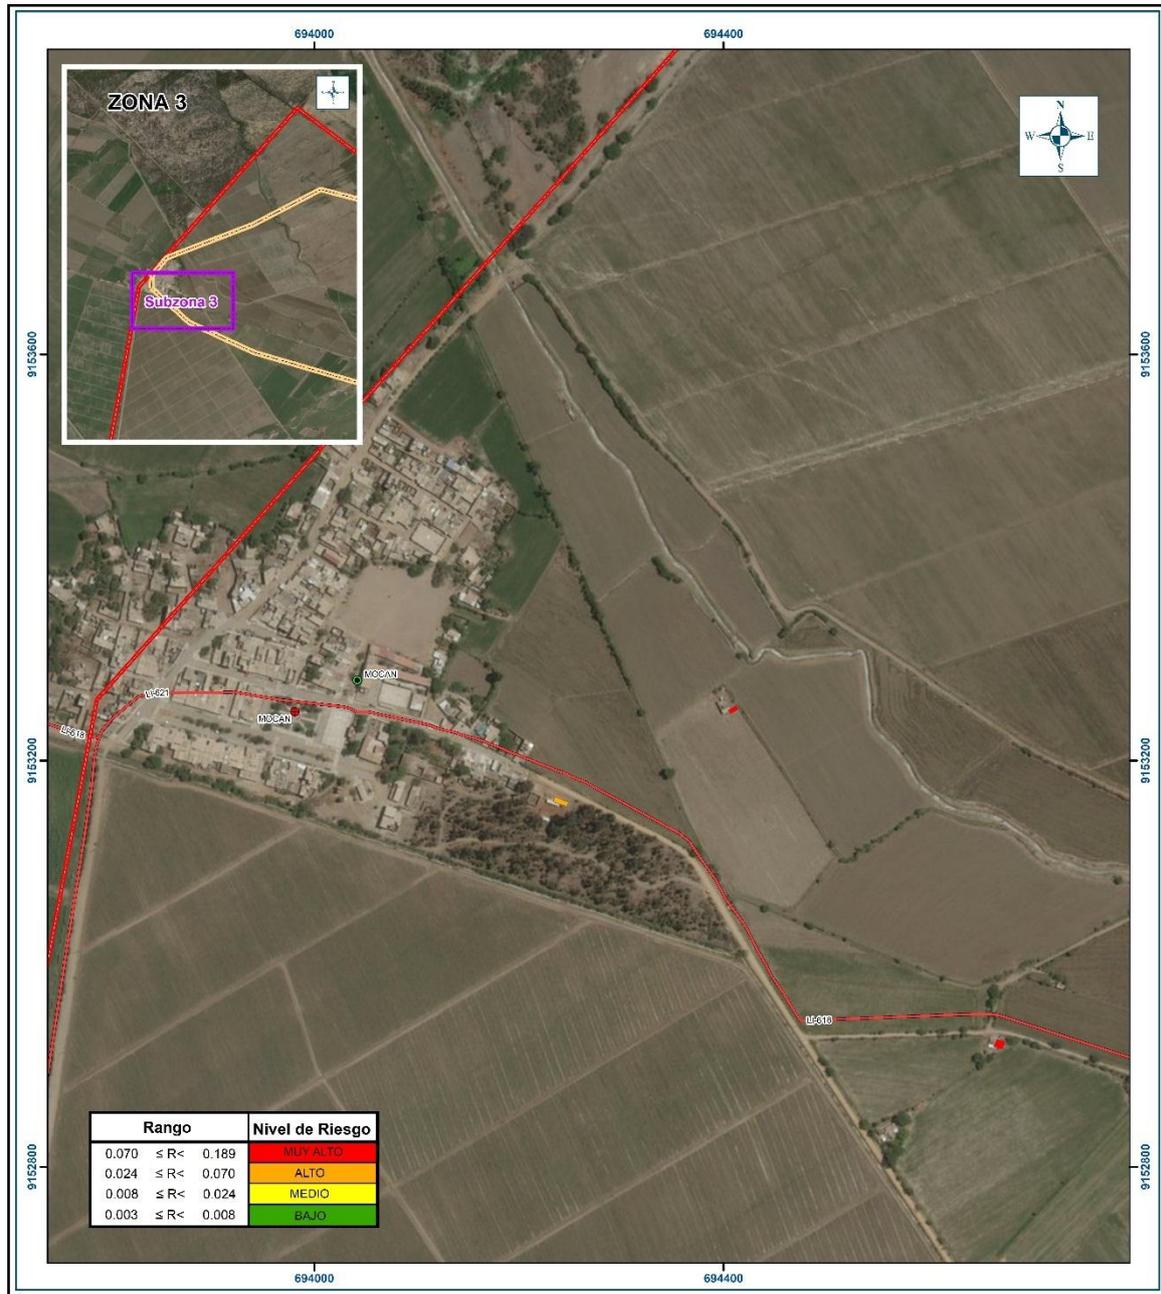
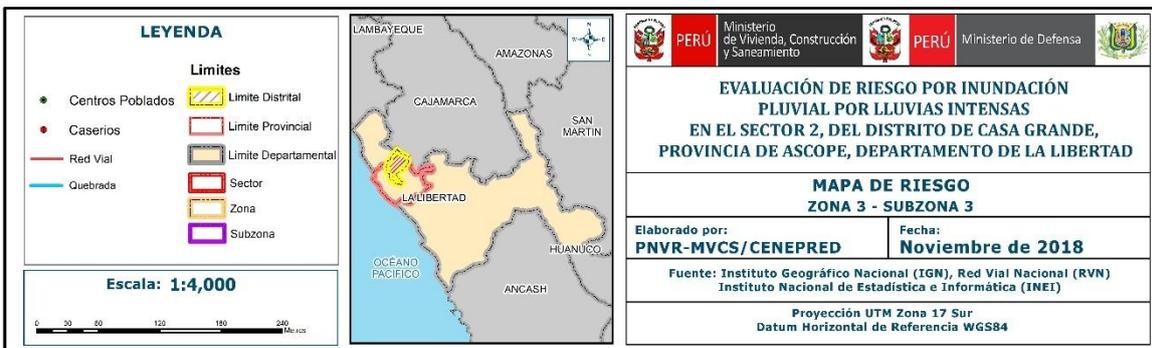
Figura N° 20. Mapa de Riesgo Sector 2 - Zona 3 - Sub Zona 3

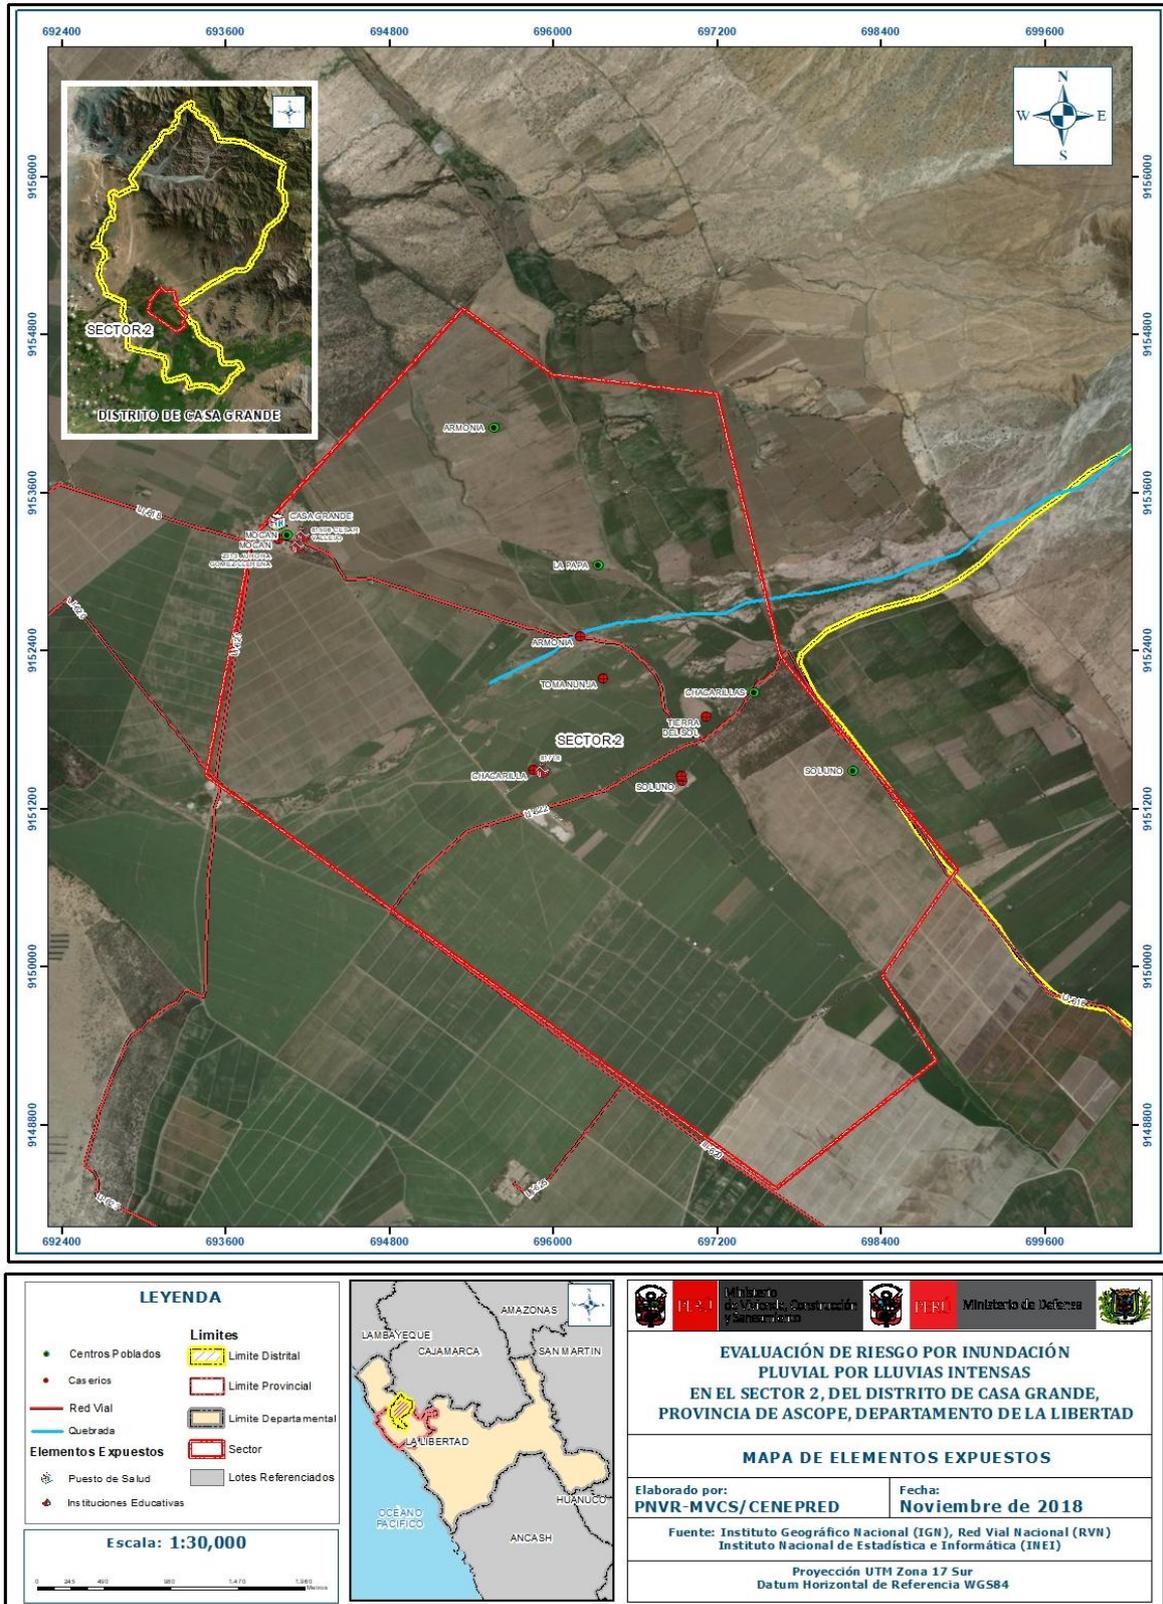
ANEXO 01. Figura N° 21: Mapa de Elementos Expuestos Sector 2 Casa Grande Noviembre 2018.

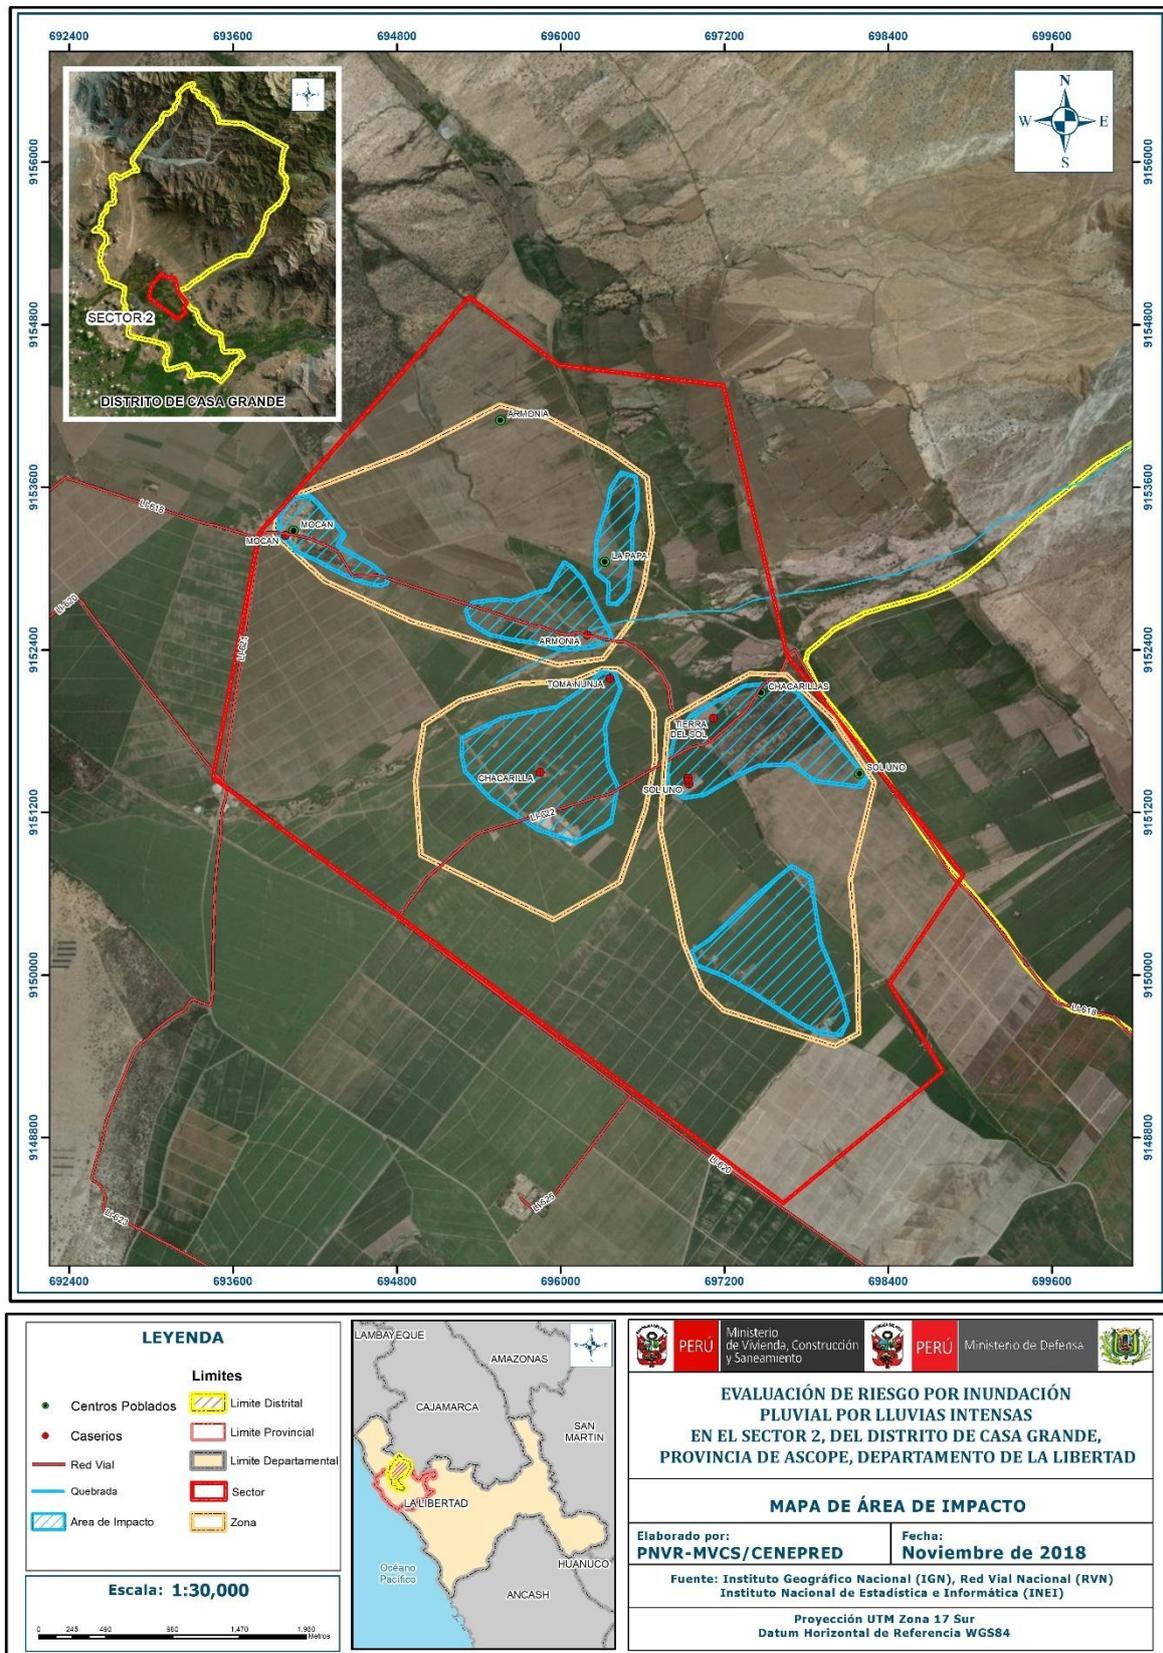
ANEXO 02. Figura N° 22: Mapa de Áreas de Impacto Sector 2 Casa Grande Noviembre 2018.
