<b>PROYECTO:</b> "INFORME DE ESTIMACION DE RIESGOS DE LAS VIAS DE ACCESO Y DEL AREA URBANA DE LA LOCALIDAD DE ACOBAMBILLA DEL DISTRITO DE ACOBAMBILLA, PROVINCIA DE HUANCAYELICA, REGION DE HUANCAYELICA"		<b>MUNICIPALIDAD DISTRITAL DE ACOBAMBILLA</b>	
ELABORADO POR: Q* 460001A001000002E		UBICACION: DPTO. HUANCAYELICA PROV. HUANCAYELICA DISTR. ACOBAMBILLA	
PLANO: PELIGROS Y NIVEL DE RIESGO IDENTIFICADOS		REVISIONES: ALCALDE: JEFE DE INFRAESTRUCTURA:	
APROBADO POR: R.A.		FECHA:	
DIBUJO: C.T.E.		FECHA: MARZO - 2012	
ESCALA: 1 / 1 500

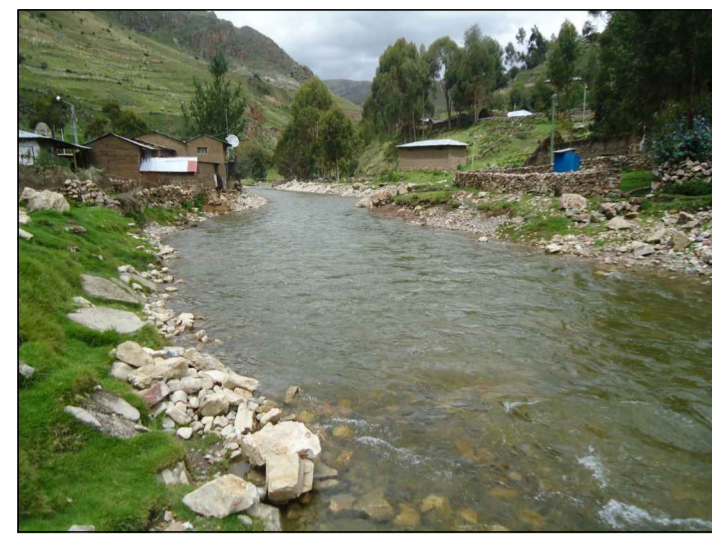
SECTOR DE LA CIUDAD PROPENSO A SUFRIR NUEVAS INUNDACIONES (SECTOR EN ALTO RIESGO)

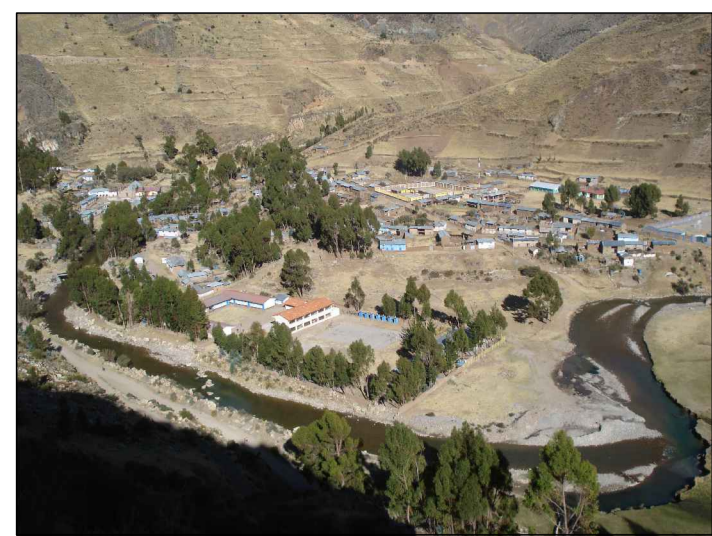
SECTOR DE LA CIUDAD PROPENSO A SUFRIR NUEVAS INUNDACIONES, EN EL CUAL SE UBICA APROX. 120 VIVIENDAS, INSTITUCION EDUCATIVA, COMISARIA Y OTROS (SECTOR EN ALTO RIESGO), A CONSECUENCIA DE NO CONTAR CON DEFENSA RIBERENA

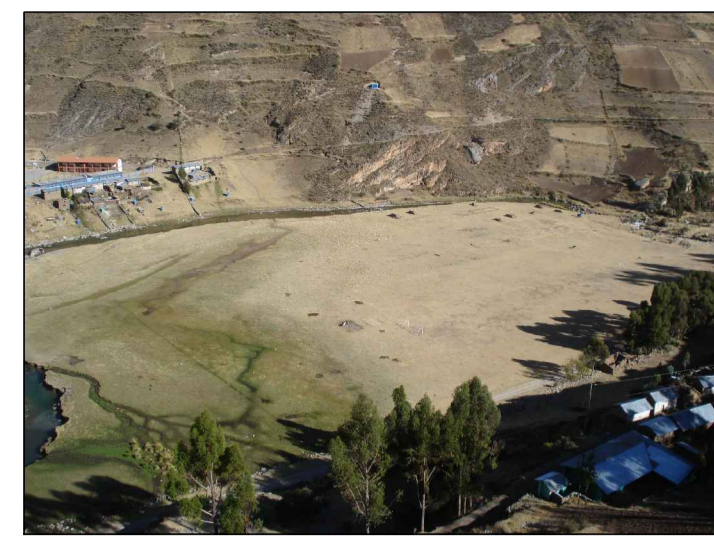
INUNDACIONES (SECTOR EN ALTO RIESGO), A CONSECUENCIA DE NO CONTAR CON DEFENSA RIBERENA

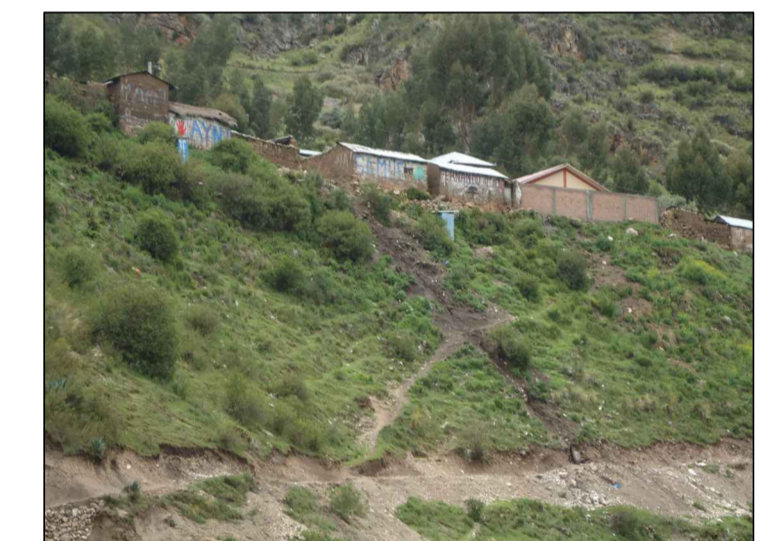
LADERA DEL SECTOR DE SANTA ROSA, EN EL QUE SE OBSERVA EROSION FLUVIAL, DESPLAZAMIENTO DE TERRENO Y ESCARPAS (SECTOR EN ALTO RIESGO), EN LA QUE SE OBSERVA VIVIENDAS E INCLUSIVE UNA I.E. QUE ESTAN PROPENSAS A COLAPSAR A CONSECUENCIA DE NO CONTAR UN TRATAMIENTO ADECUADO DE LADERA

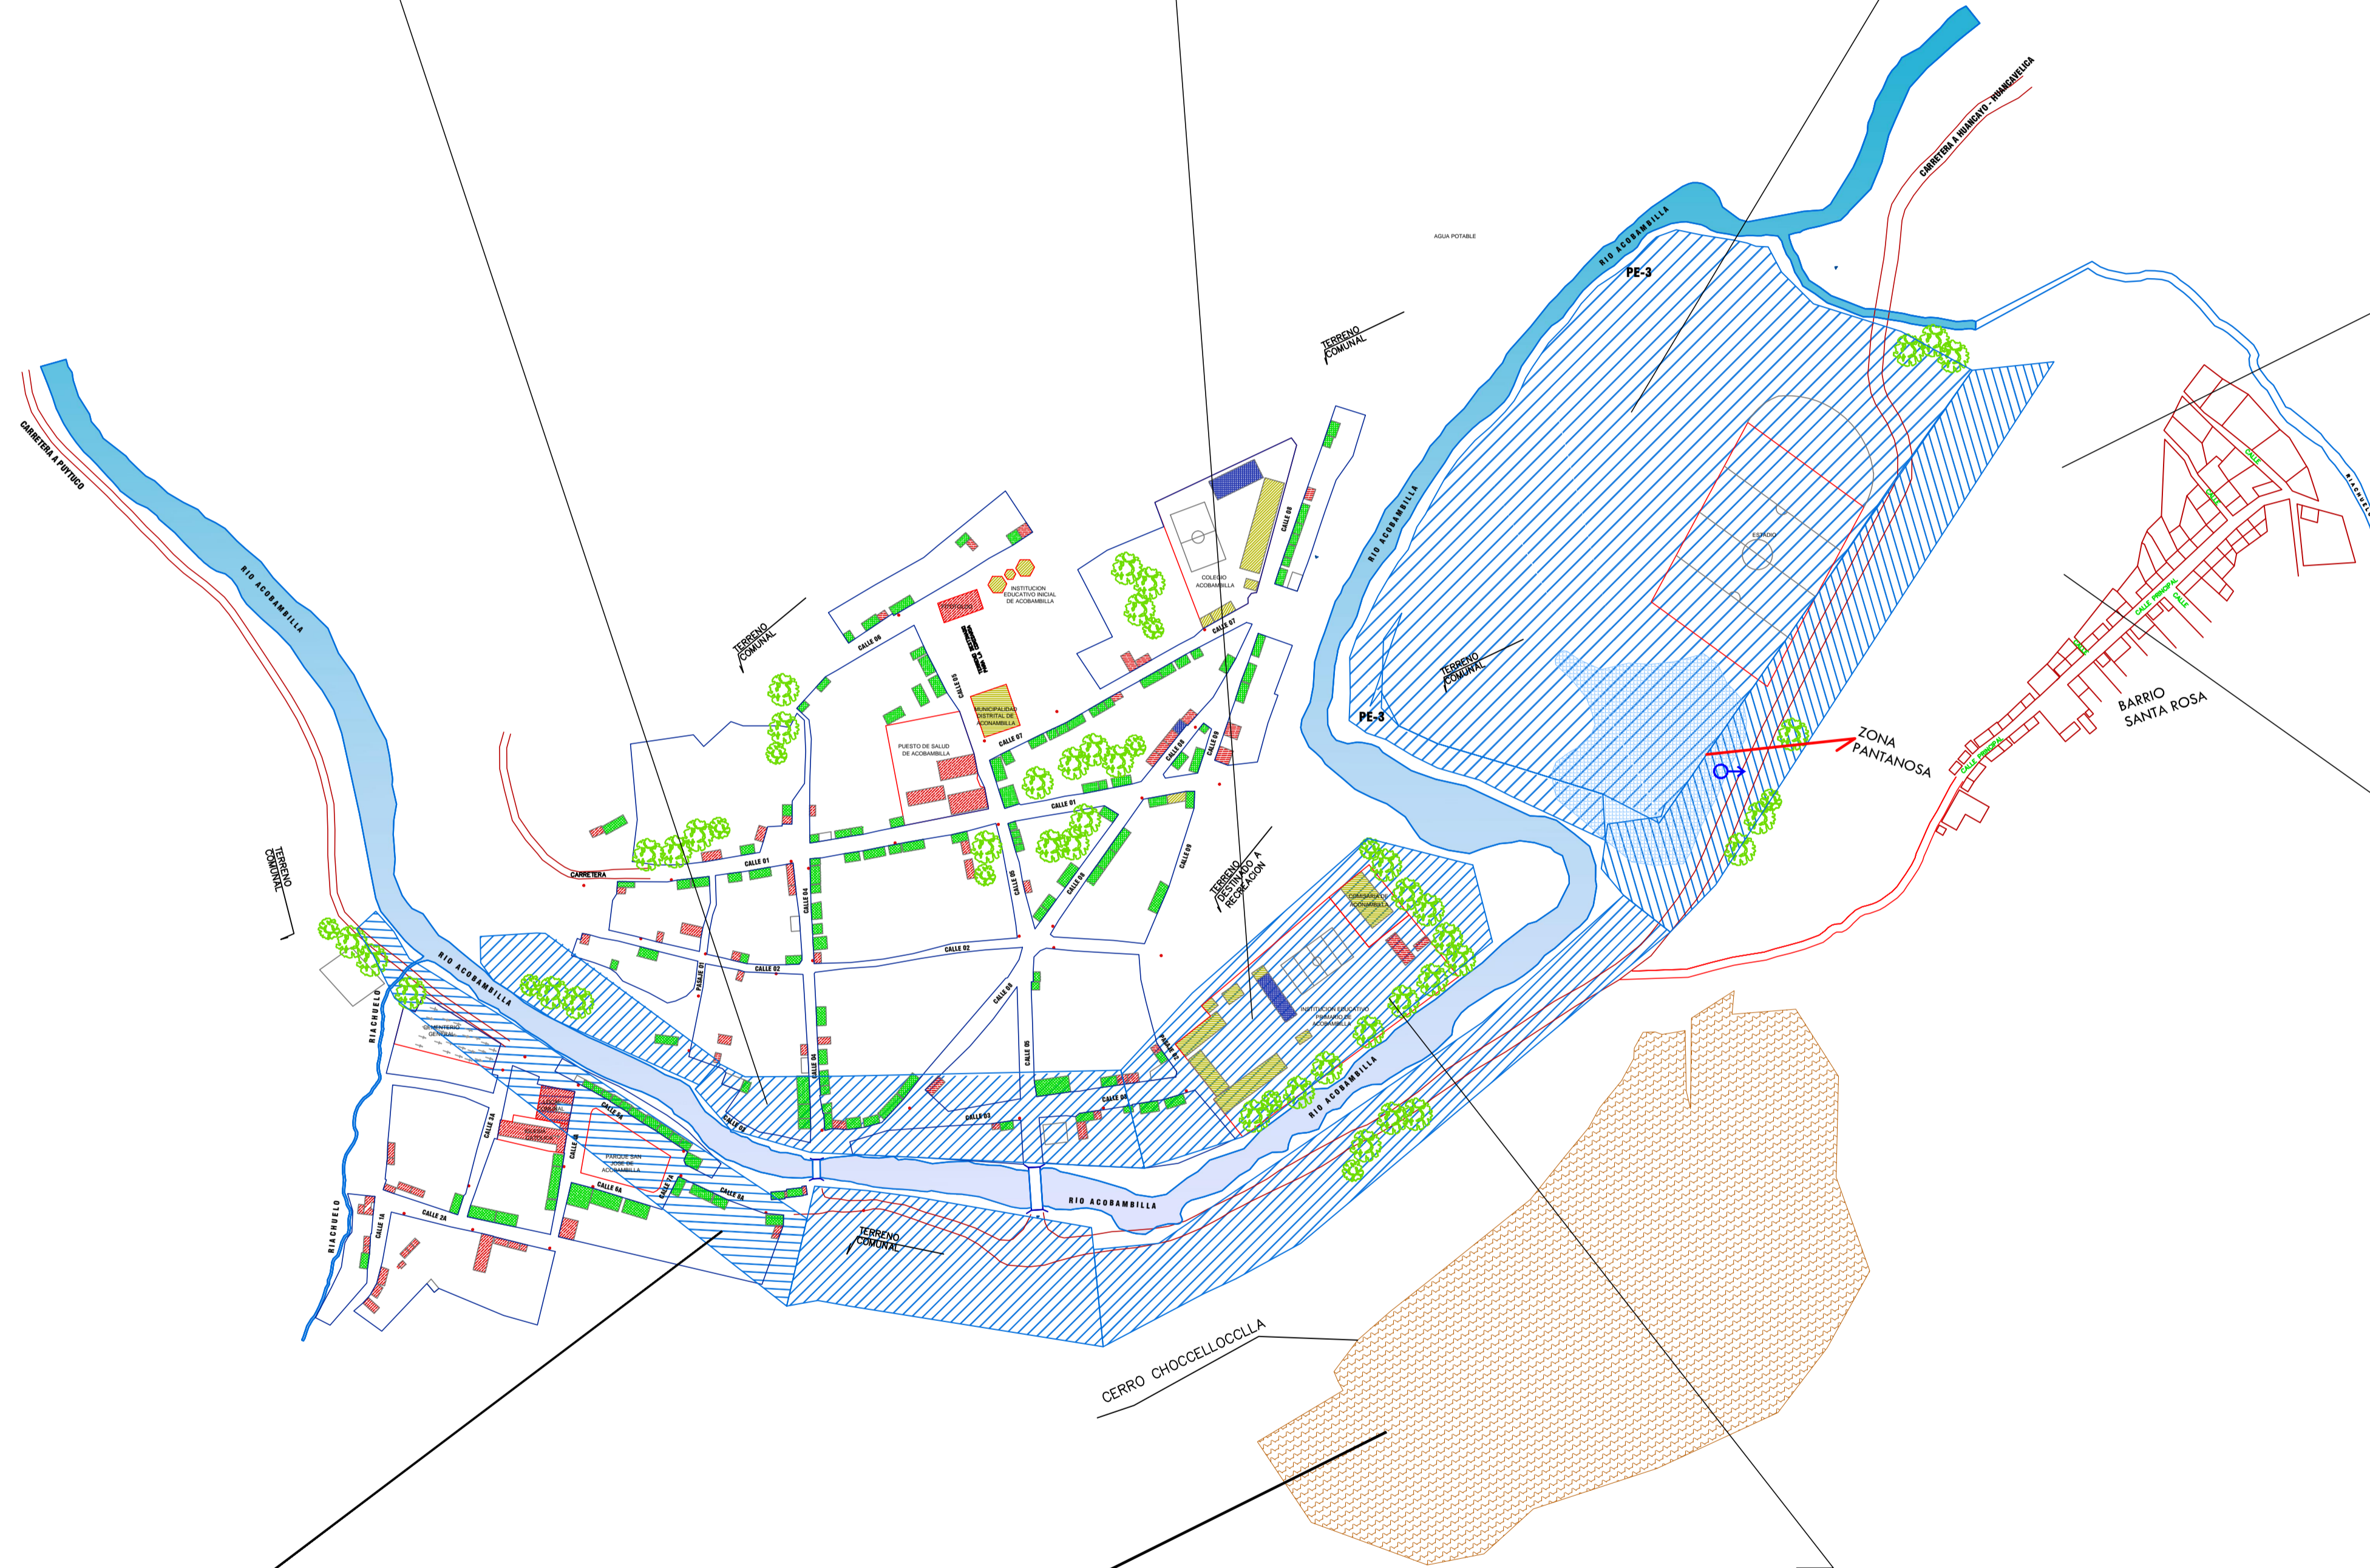
SECTOR DE LA CIUDAD PROPENSO A SUFRIR NUEVAS INUNDACIONES, EN EL CUAL SE UBICA APROX. 50 VIVIENDAS, PLAZA PRINCIPAL DE ACOBAMBILLA, LOCAL COMUNAL (SECTOR EN ALTO RIESGO), A CONSECUENCIA DE NO CONTAR CON DEFENSA RIBERENA

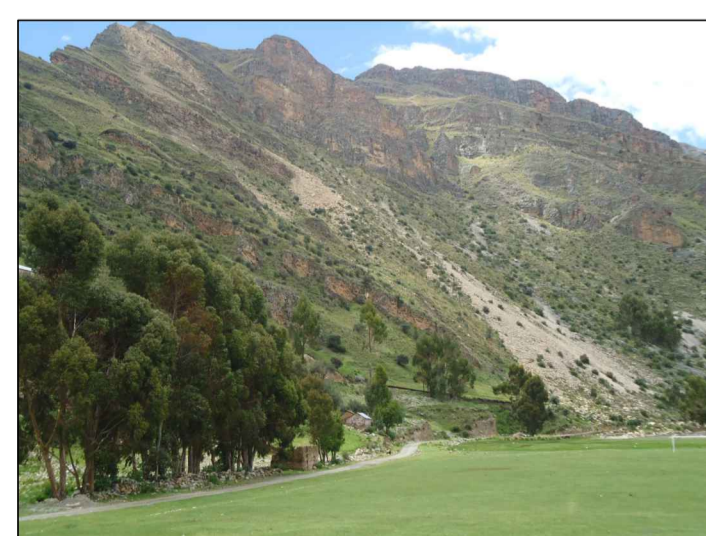
SE OBSERVA LA PRESENCIA DEL CERRO CHOCCELLOCLLA, DEL CUAL EXISTE EL RIESGO LATENTE DE DESLIZAMIENTOS DE ROCAS DIRECTAMENTE HACIA LA CIUDAD DE ACOBAMBILLA, EL CUAL ORIGINARIA:  
 - EMBALSE DEL RIO ACOBAMBILLA (PRESA NATURAL)  
 - OBSTRUCCION DE LA UNICA VIA DE ACCESO A ACOBAMBILLA  
 - DESTRUCCION DE APROX. 80 VIVIENDAS, QUE SE ENCUENTRAN A UNA DISTANCIA

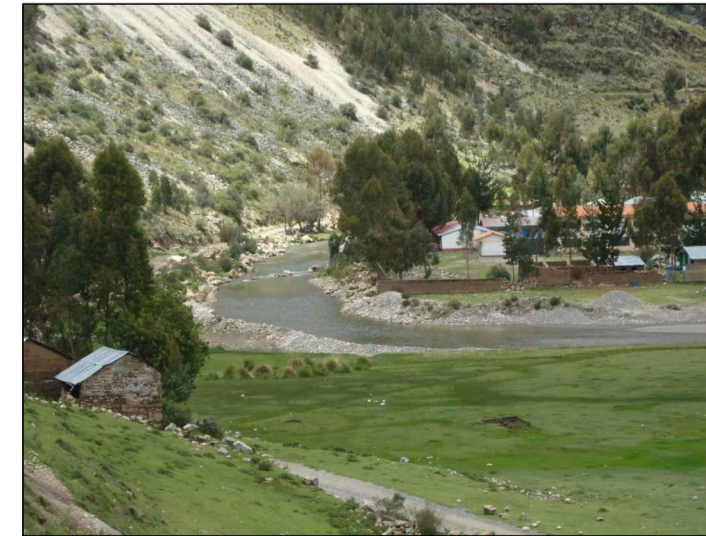
SE OBSERVA SECTOR DE LA CIUDAD MAS PROPENSO A SUFRIR DESGRACIAS POR LA PRESENCIA DE DESLIZAMIENTOS PROVENIENTES DEL CERRO CHOCCELLOCLLA (SECTOR DE ALTO RIESGO)
