PLAN DE PREVENCIÓN Y REDUCCIÓN DEL RIESGO DE DESASTRES DE LA PROVINCIA DE CARHUAZ 2019-2022

**PLAN DE PREVENCIÓN Y REDUCCIÓN DEL RIESGO DE DESASTRES DE LA
PROVINCIA DE CARHUAZ 2019 – 2022**

MUNICIPALIDAD PROVINCIAL DE CARHUAZ

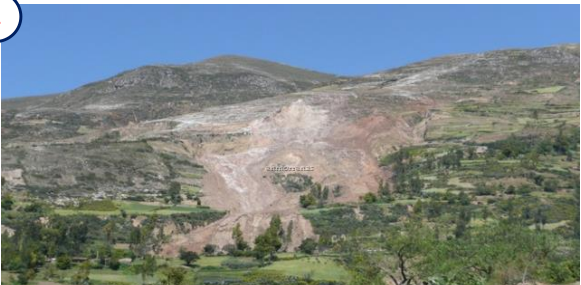
</div> <p style="font-size: small; margin-top: 5px;">Fotografía N° 01. Vista panorámica del deslizamiento en el Centro Poblado de Rampac Grande.</p>	
Centro Poblado	Rampac Grande					
Sector/Zona	Altitud (msnm)	Datum	Zona	Coordenadas (UTM)		
Qda. Jatún Urán	3 200 - 3 380	WGS84	18 Sur	Norte: 8970534.85 Este : 209680.41		
II.DATOS GENERALES						
Acesibilidad (Tiempo, distancia y medio de transporte)	El acceso desde la ciudad de Carhuaz por carretera asfaltada hasta Acopampa, de donde se accede al C.P. de Rampac Grande mediante trocha carrosable aprox. 10.1 km. Tiempo estimado desde Carhuaz es de una hora aprox. Transporte privado.

1.- Las viviendas de Rampac Grande se ubican en una zona urbano-rural, dispersas, situadas por las laderas de los cerros aledaños construidas de adobe, techos de tejas y calaminas.					
Elementos Expuestos	Población: 130 personas aprox. ubicadas dentro del C.P. Rampac Grande. Viviendas: 26 predios aprox., en su mayoría de material adobe. Instituciones: Puesto de Salud de Rampac Grande, Locales comunales, entre otros. Otros:					
Registre los últimos cinco (5) eventos (Empiece desde el más reciente)	Fecha	Descripción del Evento			Fuente	
	27 de abril de 2009	Consistió en el desprendimiento de masa de tierra y rocas que aguas abajo ocasionó huayco de gran dimisión con efecto negativo, que produjo ocasionando la pérdida de vidas de 5 personas sepultadas y viviendas destruidas, los mismos que fueron rescatadas con el apoyo de Unidades de Seguridad de Altas Montañas y otras instituciones.			Estudio de Diagnóstico y Zonificación con Fines de Demarcación Territorial de la Provincia de Carhuaz, 2014 / Elaborado por la Dirección Nacional Técnica de Demarcación Territorial.

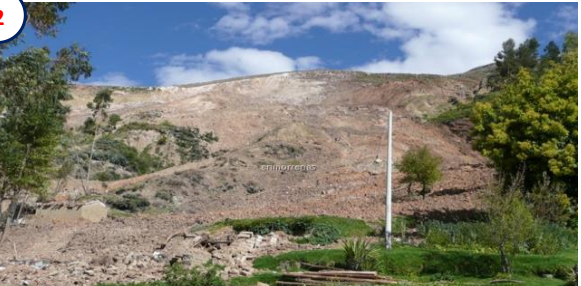
</div> <p style="font-size: small; margin-top: 5px;">Fotografía N° 02. Vista de cerca del deslizamiento en el Centro Poblado de Rampac Grande.</p>	
Tipo de Peligro	Deslizamiento					
	Descripción

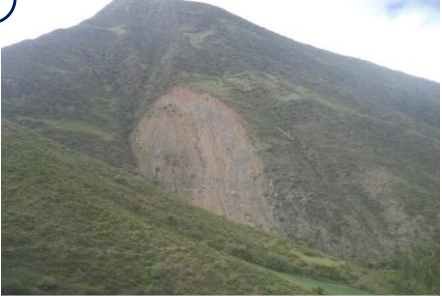
<p style="font-size: small; margin-top: 5px;">Fotografía N° 01. Deslizamiento en el sector Shauri Cuta, al este del C.P. Maya.</p> </div> <div> 2

Tipo de Peligro	Deslizamiento					
	Descripción					
	1.- La carretera es trocha carrozable, estrecha y sinuosa; además, las viviendas se encuentran agrupadas y en su mayoría son de adobe.					
Elementos Expuestos	Población: 500 personas					
	Viviendas: 200 en su mayoría paredes de adobe y techos de tejas.					
	Carretera: Red vial vecinal 0.16 km aprox.					
Registre los últimos cinco (5) eventos (Empiece desde el más reciente)	Fecha	Descripción del Evento				Fuente
	23 de Marzo de 2018	Debido a las constantes precipitaciones se originó un deslizamiento en el sector de Shauri Cuta al este del Centro Poblado de Maya, afectando un canal de riego que se ubica sobre la quebrada Atun Shauri; además se evidencia el posible deslizamiento de detritos hacia la población del Centro Poblado de Maya.				Municipalidad Provincial de Carhuaz
Nivel de Riesgo (cualitativo)	MUY ALTO	ALTO	MEDIO	BAJO		
		X				
III. DATOS DEL PROFESIONAL

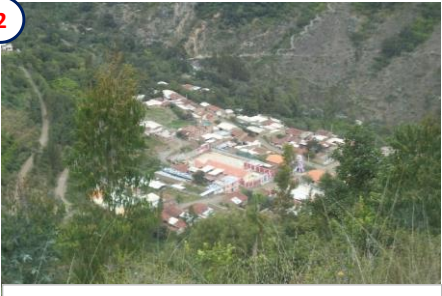
<p style="font-size: small; margin-top: 5px;">Fotografía N° 02. Viviendas del C.P. Maya, expuestas al deslizamiento.</p> </div> </div>	
Ancash	Carhuaz	Carhuaz		Maya		
Sector/Zona	Altitud (msnm)	Datum	Zona	Coordenadas (UTM)		
Shauri Cuta	2,701	WGS84	18 Sur	Norte: 8972641.03 Este : 205990.15		
II.DATOS GENERALES						
Accesibilidad (Tiempo, distancia y medio de transporte)	El acceso desde la ciudad de Carhuaz al C.P. Maya, es mediante trocha carrozable aprox. 9.2 km. Tiempo estimado desde Carhuaz es 40 min. aprox.					
Clasificación de Peligro según origen	Fenómeno Natural	X	Inducidos

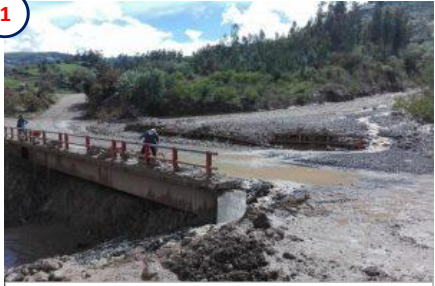
<p style="font-size: small; margin-top: 5px;">Fotografía N° 01. Puente Huarac afectado por el huayco.</p> </div> <div style="text-align: center;"> 2

Tipo de Peligro	Huayco					
	Descripción					
	1.- Las viviendas son de adobe en su mayoría y se encuentran agrupadas en el sector de Pumpuc					
Elementos Expuestos	Población: 80 aprox. Viviendas: 12 aprox., construidas de adobe y tejas. Carretera: Trocha carrozable y puente Otros: institución educativa Los Gorriocitos					
	Fecha	Descripción del Evento				Fuente
	29 de Marzo de 2018	Lluvias intensas activan el huayco en la quebrada Huarac que cubrió de lodo y piedra el cauce y el puente carrozable estando en riesgo de colapso, lo cual dejaría incomunicado a los distritos de Pariahuanca y San Miguel de Aco; asimismo daños a la línea de conducción de agua potable en 60 m. que cruza la quebrada. En la quebrada Arroyo Grande se incrementó el caudal del río destruyendo un puente peatonal de acceso a los barrios de Bellavista e Independencia y daños en la defensa ribereña (80 m de gaviones).				SINPAD, INDECI, 2018

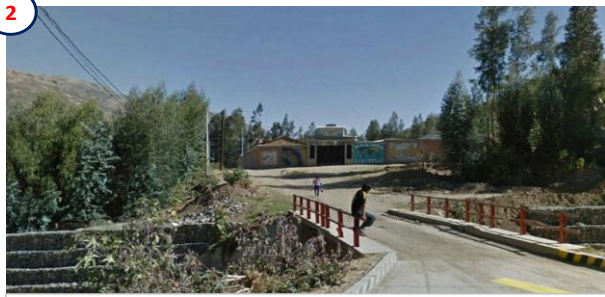
<p style="font-size: small; margin-top: 5px;">Fotografía N° 02. Puente Huarac, defensa ribereña de gaviones, e I.E. propensa a quedar incomunicada ante tal evento.</p> </div>	
Centro Poblado	-					
Sector/Zona	Altitud (msnm)	Datum	Zona	Coordenadas (UTM)		
Quebrada Huarac / Sector Pumpuc	2,784.0	WGS84	18 Sur	Norte: 8963832.67 Este : 216304.55		
II.DATOS GENERALES						
Accesibilidad (Tiempo, distancia y medio de transporte)	El acceso desde Pariahuanca al sector de Huarac es mediante trocha carrozable aprox. 1.8 km. Tiempo estimado desde Pariahuanca es 12 min. aprox.					
Clasificación de Peligro según origen	Fenómeno Natural	X	Inducidos

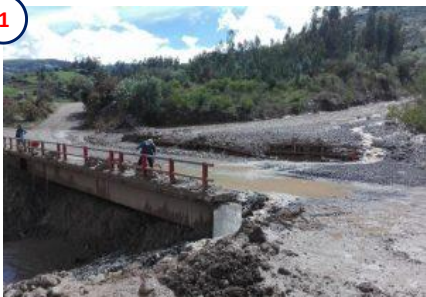
<p style="font-size: small;">Fotografía N° 01. Puente Huarac afectado por el huayco.</p> </div> <div> 2

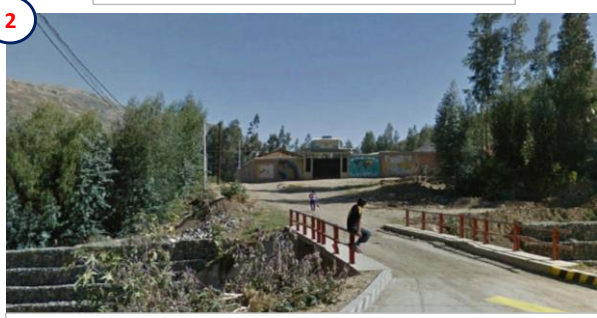
<p style="font-size: small;">Fotografía N° 02. Puente Huarac, defensa ribereña de gaviones, e I.E. propensa a quedar incomunicada ante tal evento.</p> </div> </div>																			
Ancash	Carhuaz	Pariahuanca		-																				
Sector/Zona	Altitud (msnm)	Datum	Zona	Coordenadas (UTM)																				
Quebrada Huarac / Sector Pumpuc	2,784.0	WGS84	18 Sur	Norte : 8963832.67 Este : 216304.55																				
II.DATOS GENERALES																								
Accesibilidad (Tiempo, distancia y medio de transporte)	El acceso desde Pariahuanca al sector de Huarac es mediante trocha carrozable aprox. 1.8 km. Tiempo estimado desde Pariahuanca es 12 min. aprox.																							
Clasificación de Peligro según origen	Fenómeno Natural	<input checked="" type="checkbox"/>	Inducidos																					
Tipo de Peligro	Huayco																							
	Descripción																							
	1.- Las viviendas son de adobe en su mayoría y se encuentran agrupadas en el sector de Pumpuc																							
Elementos Expuestos	Población: 80 aprox.																							
	Viviendas: 12 aprox., construidas de adobe y tejas.																							
	Carretera: Trocha carrozable y puente																							
	Otros: institución educativa Los Gorriñoncitos
