PROGRAMA NACIONAL DE
VIVIENDA RURAL

EVALUACIÓN DEL RIESGO DE INUNDACIÓN PLUVIAL ORIGINADO POR LLUVIAS
INTENSAS EN EL SECTOR 8 DEL DISTRITO DE SALAS, PROVINCIA DE LAMBAYEQUE,
DEPARTAMENTO DE LAMBAYEQUE.

MUNICIPALIDAD DEL DISTRITO DE SALAS, PROVINCIA Y DEPARTAMENTO DE LAMBAYEQUE

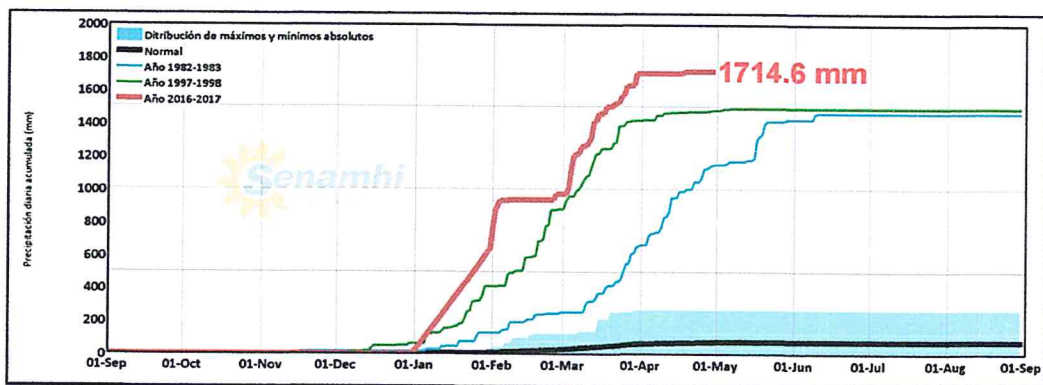
Figura N° 2: Precipitación diaria acumulada en la estación meteorológica Jayanca

En este contexto, el sector 8 del distrito Salas presentó lluvias intensas en el verano 2017, catalogadas como "Extremadamente Lluvioso" durante "El Niño Costero", debido a que la lluvia máxima superó los 59,3 mm en un día (percentil 99), llegando a registrar en promedio 120,8 mm aproximadamente el 01 de febrero. Asimismo, en la figura N°2 se muestran las precipitaciones acumuladas a lo largo de la temporada lluviosa 2017 (línea roja), las cuales superaron significativamente sus cantidades normales históricas (línea negra) e incluso superaron los acumulados de lluvia registradas en los años de "El Niño 1982-83" (línea celeste) y "El Niño 1997-98" (línea verde). En el mes de febrero 2017 se obtuvo un nuevo récord histórico de lluvias máximas en la estación meteorológica Jayanca, el cual presenta un periodo de retorno o de recurrencia de 118 años.

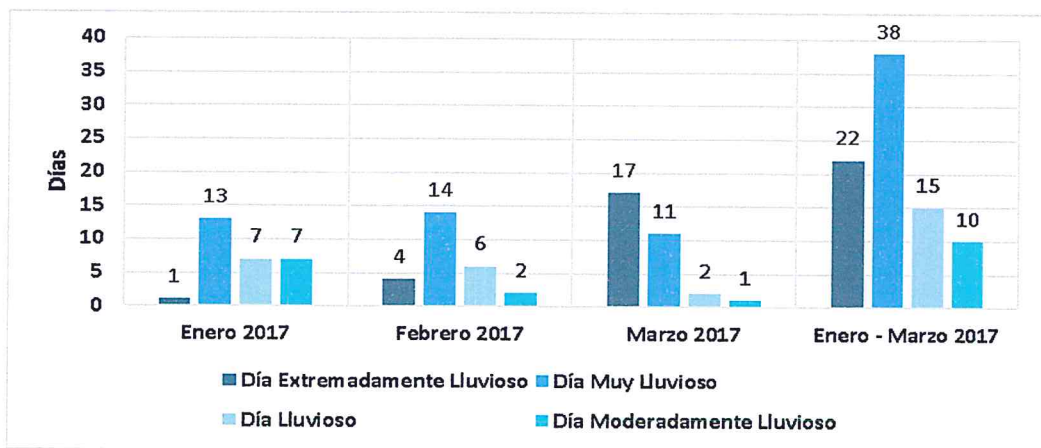
Gráfico N° 10: Frecuencia promedio de lluvias extremas durante El Niño Costero 2017 en el Sector Norte del Distrito de Salas

Respecto a la frecuencia promedio de lluvias extremas, el gráfico N° 10 muestra que durante el verano 2017 los días catalogados como "Extremadamente lluvioso" predominaron en febrero y marzo, aunado a ello persistieron días "Muy lluviosos" y "Lluviosos" que contribuyeron a la saturación del suelo.

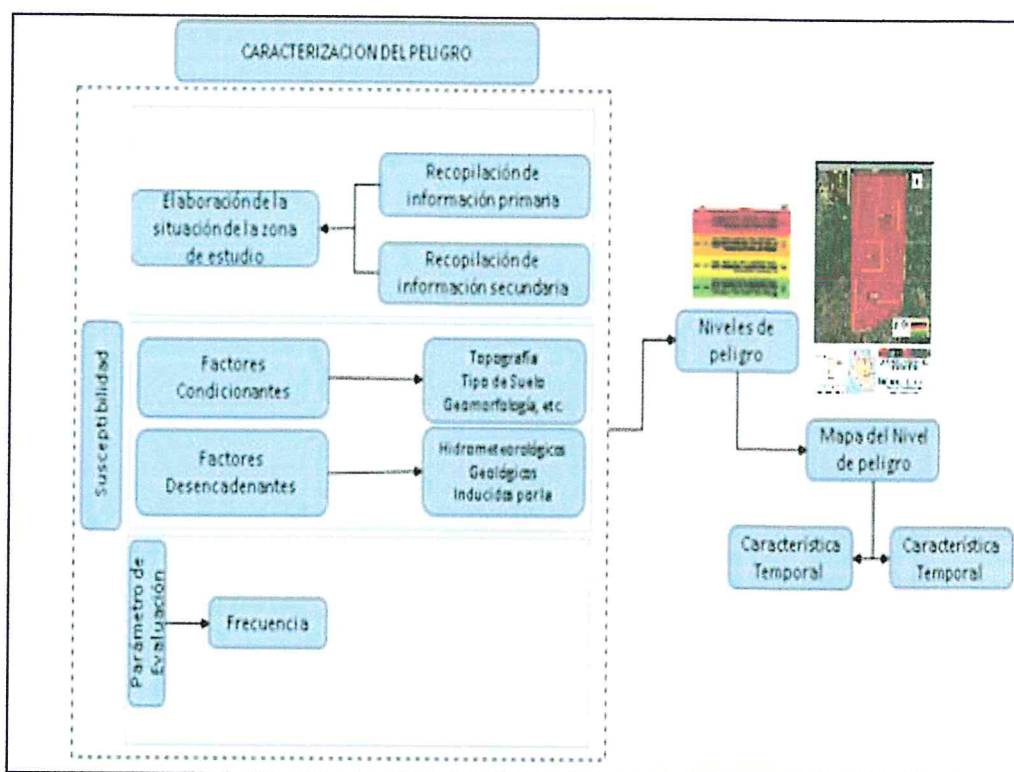
Figura N° 3: Metodología general para determinar el nivel de peligrosidad

Para determinar el nivel de peligrosidad por el fenómeno natural de inundación por lluvias intensas se utilizó la siguiente metodología descrita en la figura N° 3.

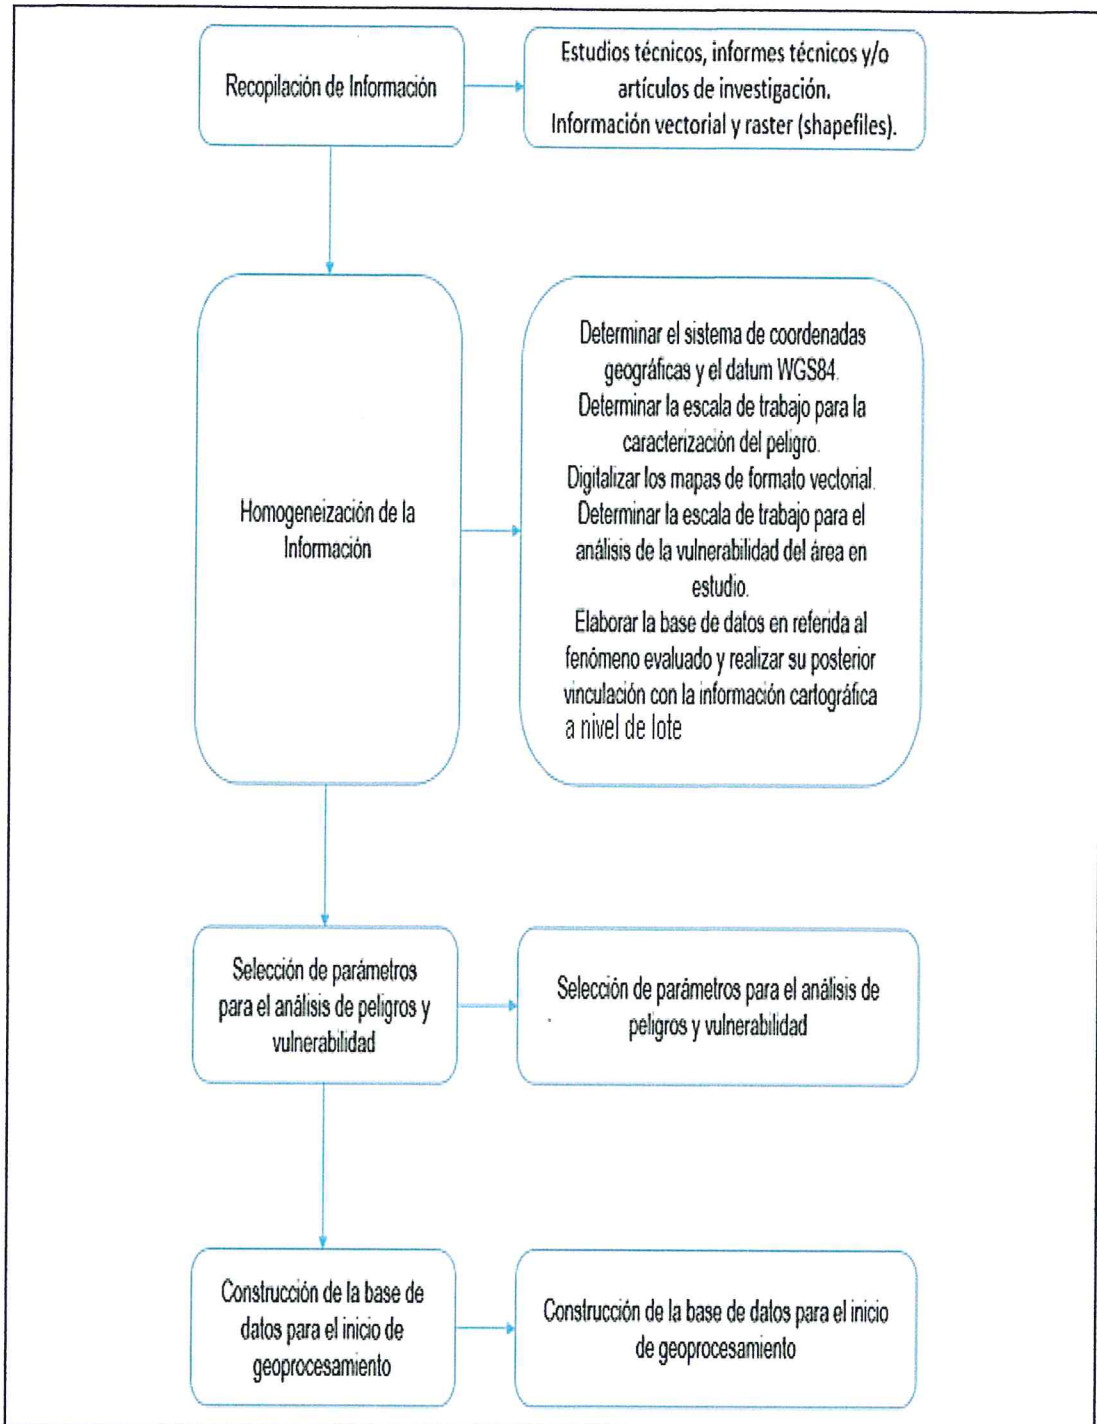
Gráfico N° 11: Flujograma general del proceso de análisis de información

Así también, se ha realizado el análisis de la información proporcionada de entidades técnicas-científicas, estudios publicados acerca de la zona evaluada y base de datos proporcionado por la Gerencia de Recursos Naturales y Medio Ambiente del Gobierno Regional de Lambayeque.

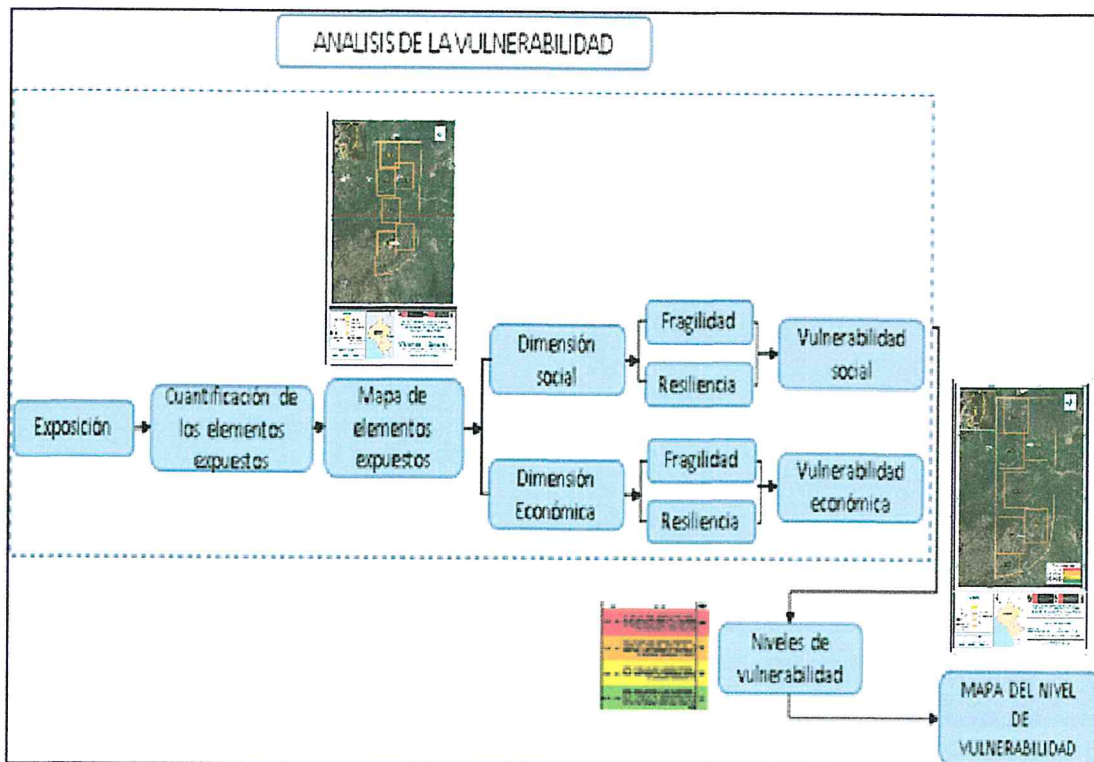
Figura N° 4: Metodología del análisis de la vulnerabilidad.

Para efectos de analizar la vulnerabilidad de los elementos expuestos, se ha desarrollado la siguiente metodología:

Para determinar los niveles de vulnerabilidad en el Sector 8 del Distrito de Salas, se ha considerado realizar el análisis de los factores de la vulnerabilidad en la dimensión social y económica, utilizando los parámetros para ambos casos, según detalle.
