INSTITUTO NACIONAL DE INVESTIGACIÓN EN GLACIARES Y ECOSISTEMAS
DE MONTAÑA – INAIGEM

**INVESTIGACIÓN PARA LA ELABORACIÓN DEL MAPA
DE PELIGROS, SU REDUCCIÓN DE RIESGOS Y LA
ADAPTACIÓN AL CAMBIO CLIMÁTICO EN AMBIENTES
DE SUBCUENCAS GLACIARES EN EL PERÚ EN LA
SUBCUENCA DEL RÍO PARIAC, HUARAZ-ANCASH.**

Huaraz, Abril 2018.

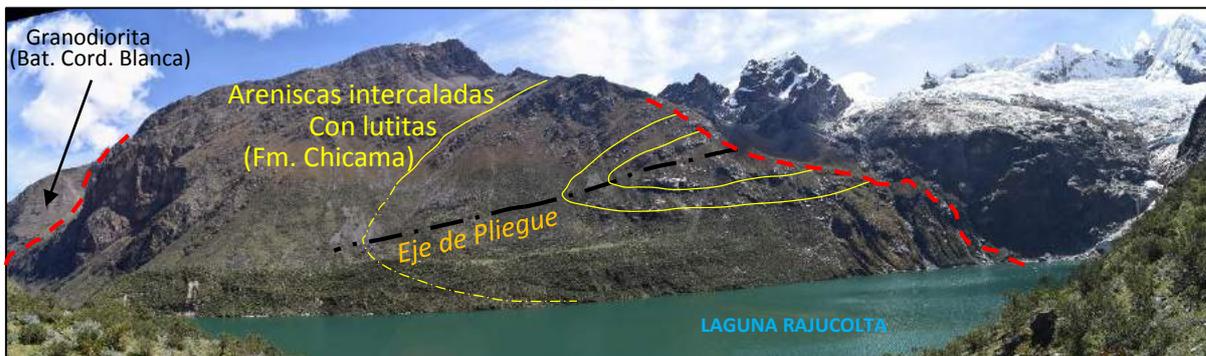
Fotografía N° 01: Afloramiento rocoso de la Formación Chicama, con plegamientos sobre la morrena lateral derecha.

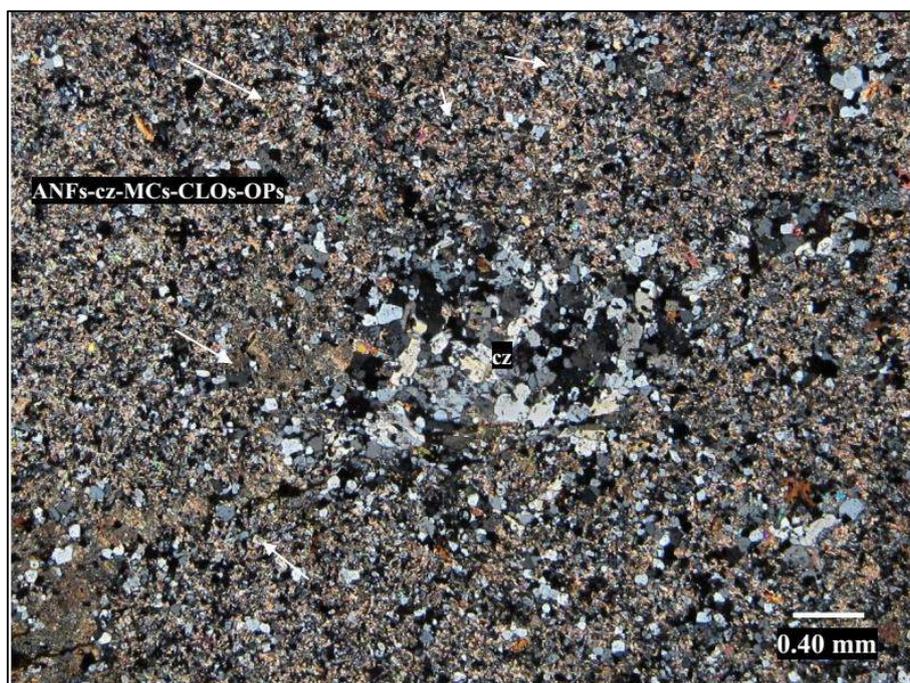
Fotografía N° 03: Vista Microscópica de una Muestra de Hornfels Representativa.

Agregados granoblásticos de cuarzo de formas lenticulares (cz) y agregados granoblásticos de anfíboles, cuarzo, micas, cloritas y minerales opacos (ANFs-cz-MCs-CLOs-OPs). Fotomicrografía en LT-NX.

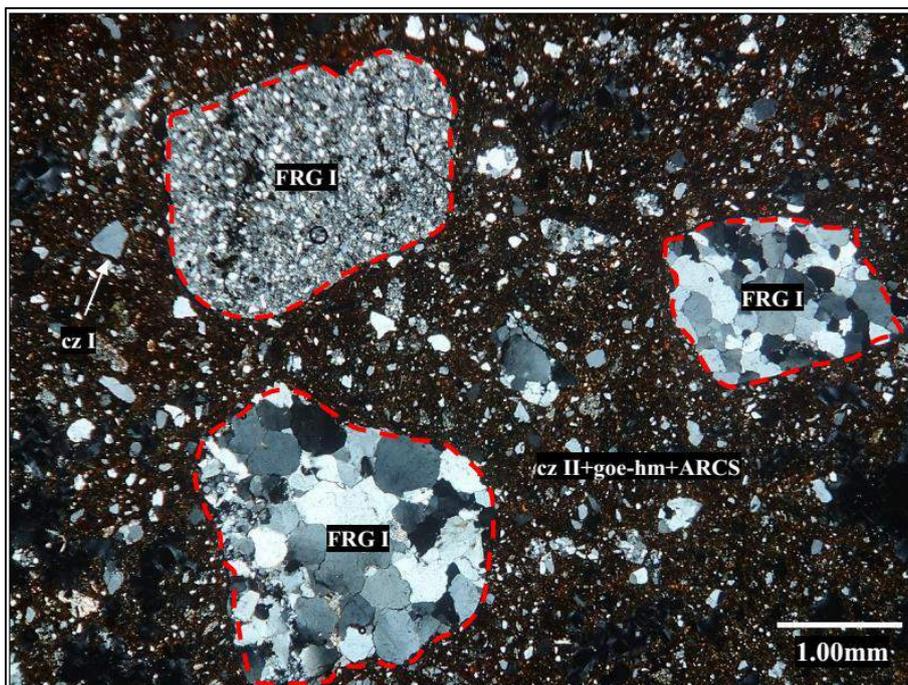
Fotografía N° 05: Vista Microscópica de una Muestra de Limolita arenosa Representativa.

Textura limosa matriz soportada, formada por fragmentos de arenisca (FRG I) conformadas por granos de cuarzo de grano fino a medio, soportados por una matriz de cuarzo II (cz II) y arcillas (ARCS). El cemento está formado por limonitas (goe-hm). Fotomicrografía en LT-NX.

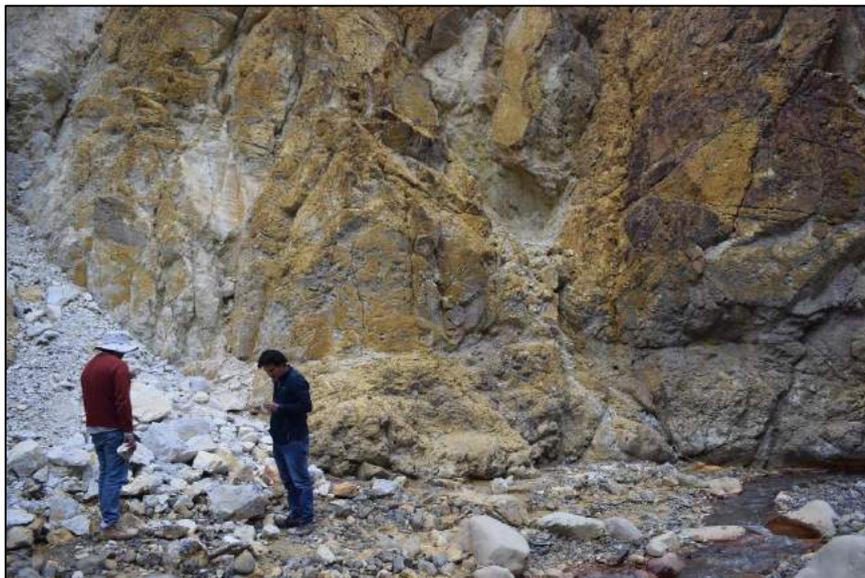
Fotografía N° 06: Afloramiento rocoso del grupo Calipuy, quebrada Raja Colla, donde se encontró aglomerados volcánicos con tobas dacíticas.

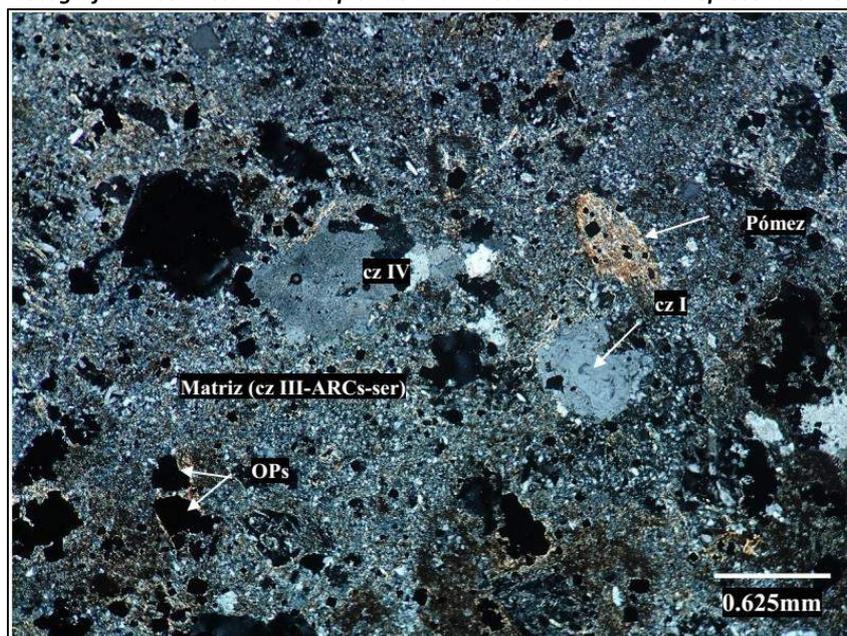
Fotografía N° 08: Vista Microscópica de una Muestra Toba dacítica representativas.

Textura obliterada. Presenta una matriz alterada por cuarzo III (cz III), cuarzo IV (cz IV) e illita-esmectita (ARCs) y sericita (ser). Se reconoce un relicto de fenocristales de cuarzo I (cz I) parcialmente reabsorbido. Los minerales opacos (OPs) están diseminados en la matriz y en los fragmentos juveniles (pómez). Fotografíamicrografía en LT-NX.

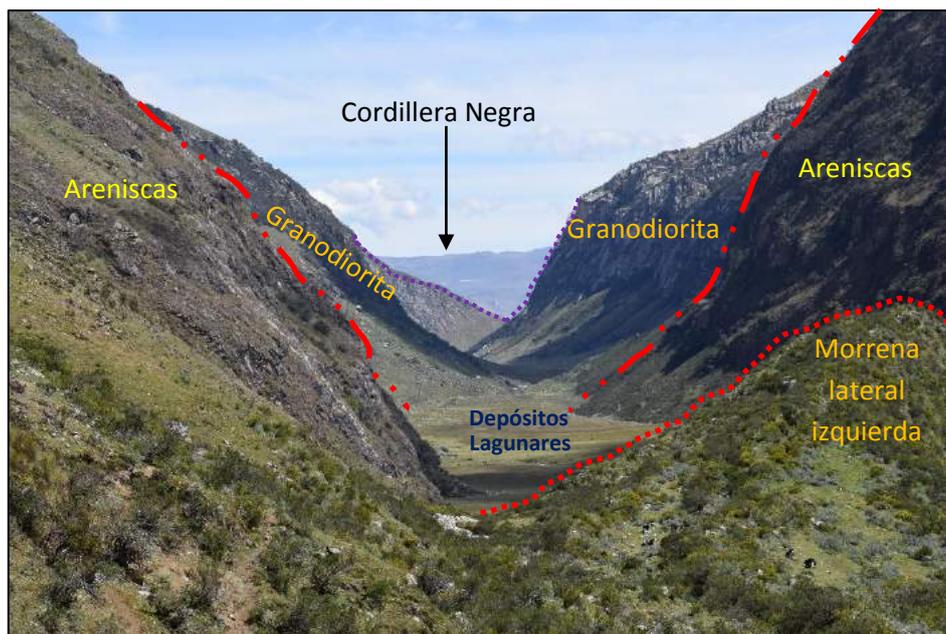
Fotografía N° 09: Afloramiento Rocoso del Batolito de la Cordillera Blanca. Zona de contacto, entre las areniscas de la Fm. Chicama y granodiorita del Batolito de la Cordillera Blanca.

se hace más notaría en muestras cercanas a la falla de la Cordillera Blanca. Así mismo se tomó y recolectó muestras de campo para ser enviadas al laboratorio para su respectivo estudio petrográfico, dando como resultado rocas tipo Metagranodioritas y metatonalitas, debido al metamorfismo de contacto entre rocas intrusivas y rocas sedimentarias. (Ver Fotografía 09)

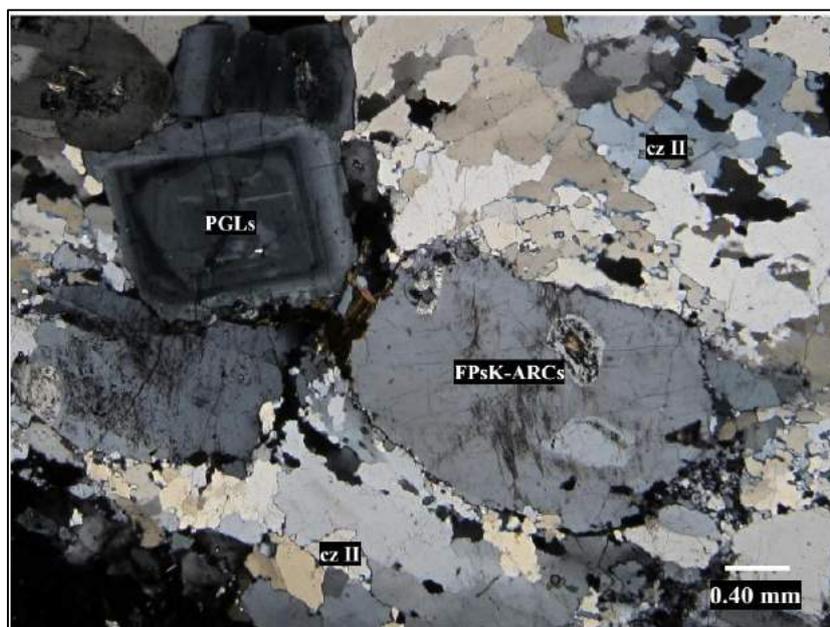
Fotografía N° 11: Vista Microscópica de una Muestra Granodiorítica Representativa.

Cristales de feldespatos potásicos alterados a arcillas (FPsK-ARCs), plagioclasas zonadas (PGLs) y agregados granoblásticos de cuarzo II con contactos suturados (cz II). Fotografíamicrografía en LT-NX.

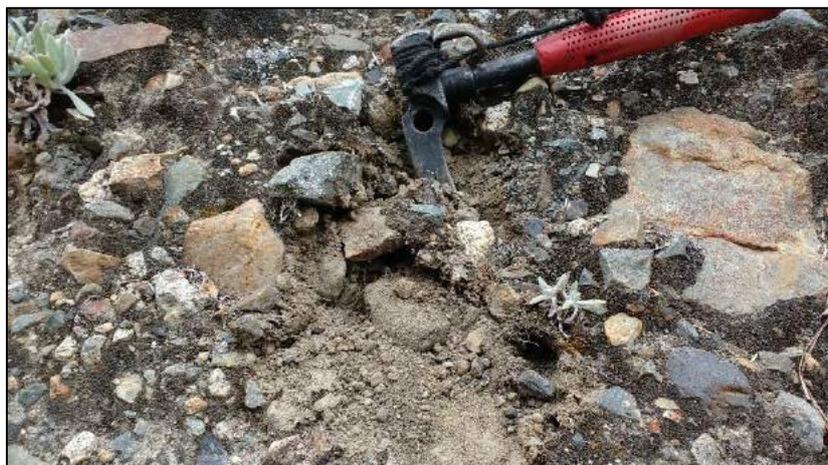
Fotografía N° 13: Matriz de un Depósito Glaciárico Representativo

Depósitos glaciáricos: se visualiza un conglomerado de fragmentos de roca en matriz limo arenosa de compacidad de baja a media.

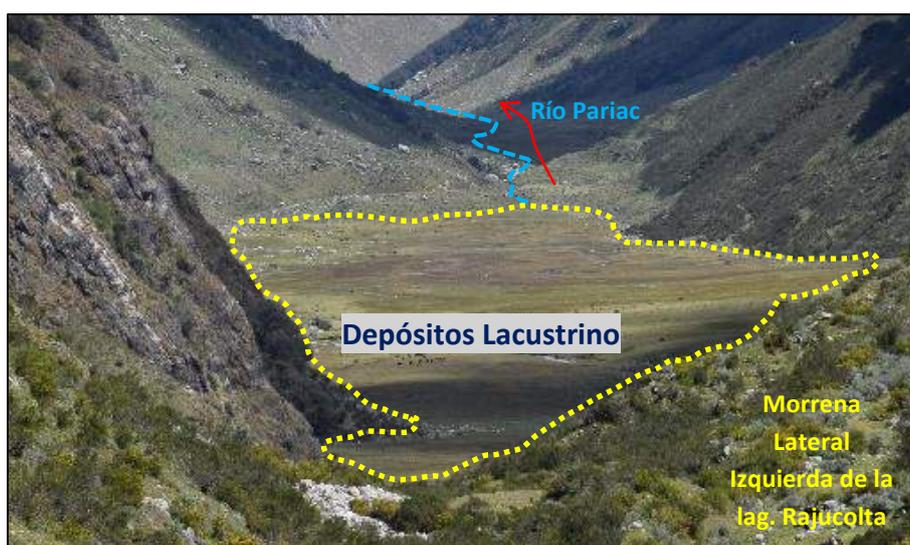
Fotografía N° 14: Vista de un Depósito Cuaternario Lacustrino.

Corresponden a los depósitos acumulados en un ambiente lagunar, cuya presencia se encuentra restringida en algunas zonas. En la subcuenca del río Pariac estos depósitos están localizados en diferentes lugares y niveles de la parte media y alta de dicha subcuenca. Estos depósitos lagunares se encuentran, dispuestos en bancos sub horizontales constituidos por material fino arenarcilloso (limos, arcillas, etc.), a los que algunas veces se intercalan con gravas y delgados conglomerados (capas de materiales gruesos: arenas y gravas – sistema fluvial) en menor proporción. (Ver Fotografía 14).

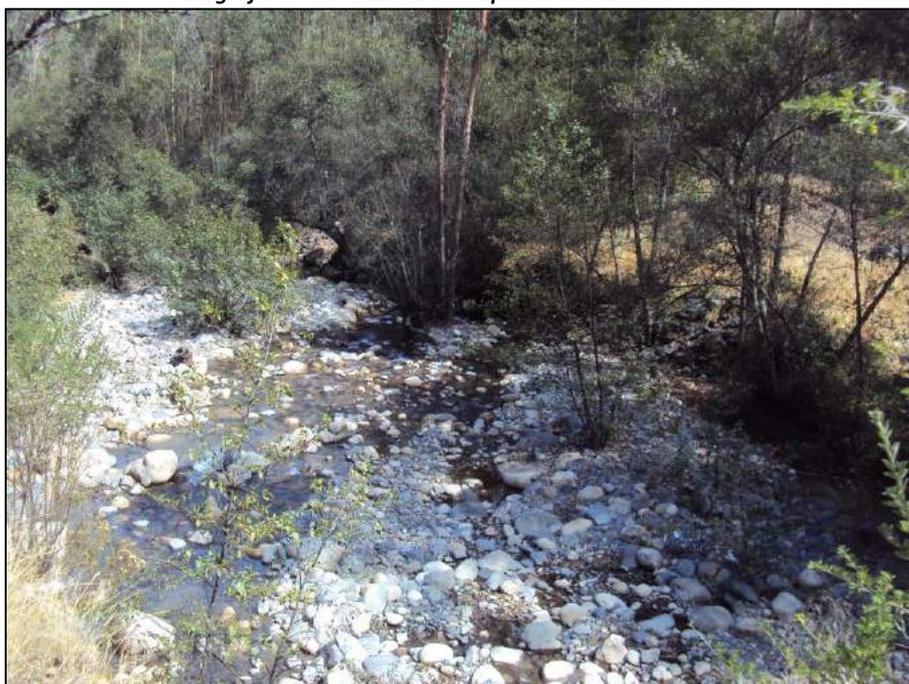
Fotografía N° 18: Vista de un Depósito Cuaternario Fluvial.

Constituyen los materiales ubicados en el cauce o lecho del río Pariac y quebradas afluentes a dicha subcuenca. Éstos depósitos están constituidos por cantos y gravas subredondeadas en matriz arenosa o limosa, mezcla de lentes arenosos y arenolimosos; son depósitos inconsolidados a poco consolidados hasta sueltos, fácilmente removibles y su permeabilidad es alta. (Ver Fotografía 18).

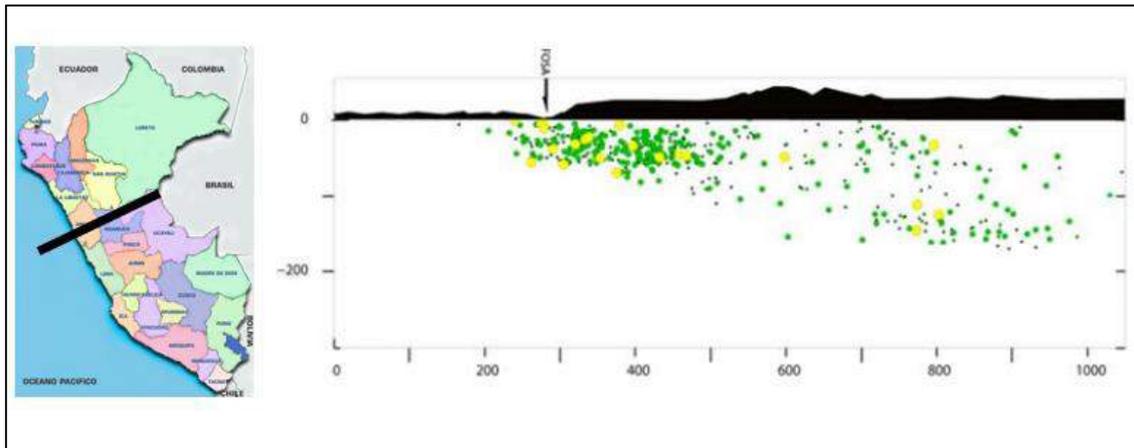
Figura N° 8: Perfil topográfico y sísmológico de la Subcuenca del río Pariac, se observan que los sismos >5 Mb (círculos amarillos) representan en 20%, mientras que los sismos < 5 Mb (círculos verdes), representan el 80%.

Así mismo la actividad sísmica en la subcuenca del río Pariac, está asociada al sistema de fallamientos constituido por las escarpas de falla de la Cordillera Blanca, que se le conoce como Falla de la Cordillera Blanca, constituido por un complejo de fallas

normales. La actividad sísmica se da debido al cambio de dirección de esfuerzos tectónicos asociados a la Falla de la Cordillera Blanca.

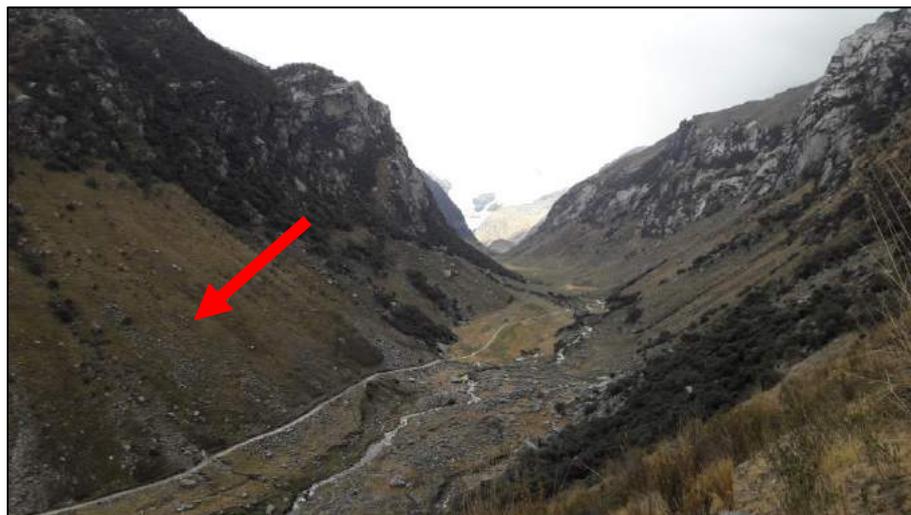
Fotografía N° 24: Laderas de montaña moderadamente empinadas, quebrada de Pariac.

Se trata de relieves con pendientes que fluctúan entre los 35% y los 50%. El material que lo compone en su mayoría es de cobertura (derrubio) y en las partes bajas son residuales, los fenómenos que se traducen son: excavaciones y carcaveos profundos y ruptura de pendientes en 1ro y 2do orden, esta zona tiene mayor intervención agrícola, por ende mayor problema de erosión.

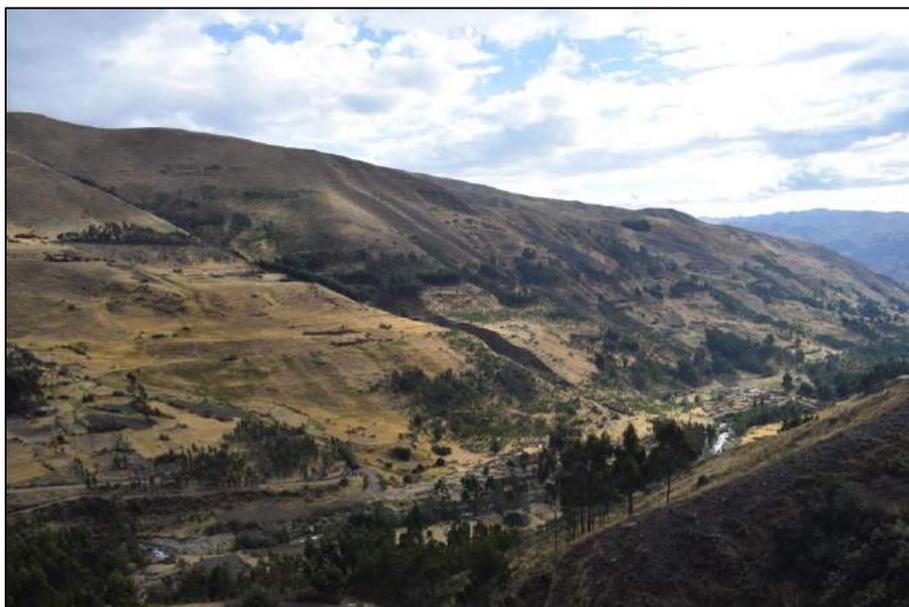
Fotografía N° 26: Colinas altas moderadamente disectadas, quebrada Pariac.

Se han identificado unidades de moderada extensión y se localizan aproximadamente entre los 2 800 y 3 200 m.s.n.m., con pendientes de 10 % a 25 %, Se encuentran disectadas por quebradas intermitentes poco profundas donde afloran rocas volcánicas. Gran parte de esta unidad está conformada por suelos agrícolas con intensos procesos erosivos (cárcavas).

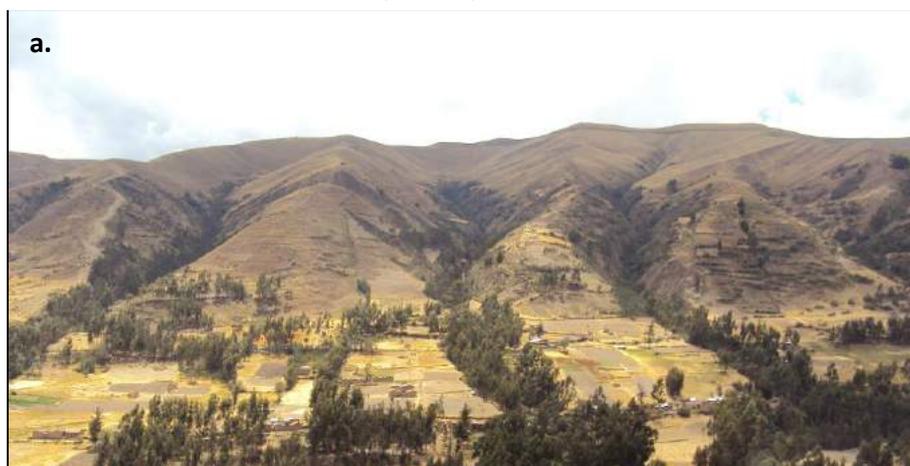
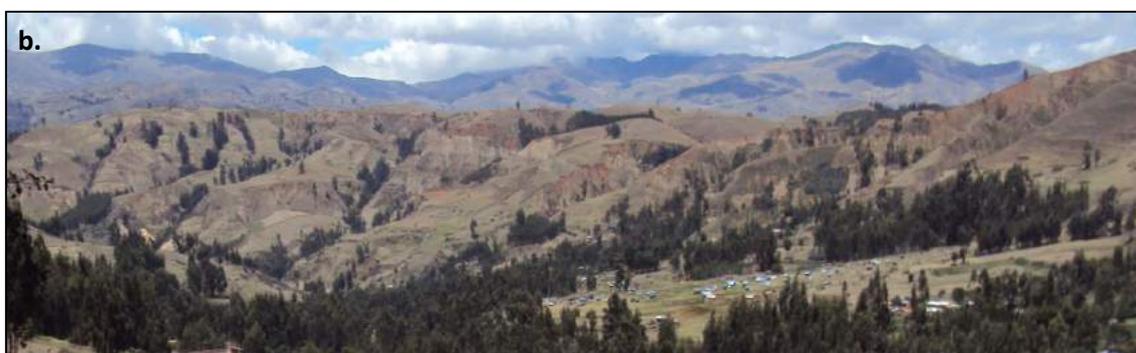
Fotografía N° 27: Colinas altas fuertemente disectadas, (a) Término del valle glaciar, quebrada Pariac. (b) parte baja de la quebrada.

Se han mapeado superficies de gran extensión, éstas geoformas se evidencian en la parte baja de la subcuenca del río Pariac, cuyas características principales son las pendientes fuertes sobre laderas empinadas con altitudes que van desde los 2 625 hasta los 2 850 m.s.n.m. aproximadamente. Están constituidas por depósitos de deslizamientos o movimientos en masas y afloramiento de rocas sedimentarias en menor proporción, donde los procesos erosivos son más intensos que en la unidad anteriormente mencionada.

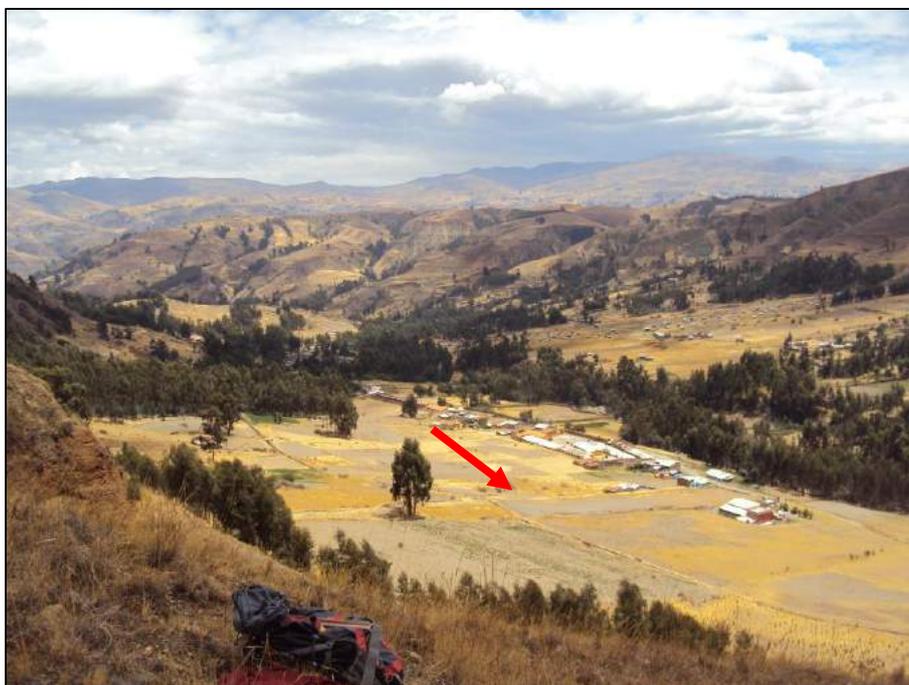
Fotografía N° 29: Terraza Aluvional (Talv), parte media de la subcuenca del río Pariac.

Unidad que se encuentran en las partes altas de la depresión y parte del pie de montaña, con pendientes de 5 % a 10 %. Constituidos por depósitos aluviales conformado por planicies con mayor pendiente y de mayor extensión, está ubicado encima de las terrazas fluviales producto de antiguos aluviones o huaycos que han rellenado las partes bajas de las laderas, en la zona de estudio. (Ver Fotografía N° 29).

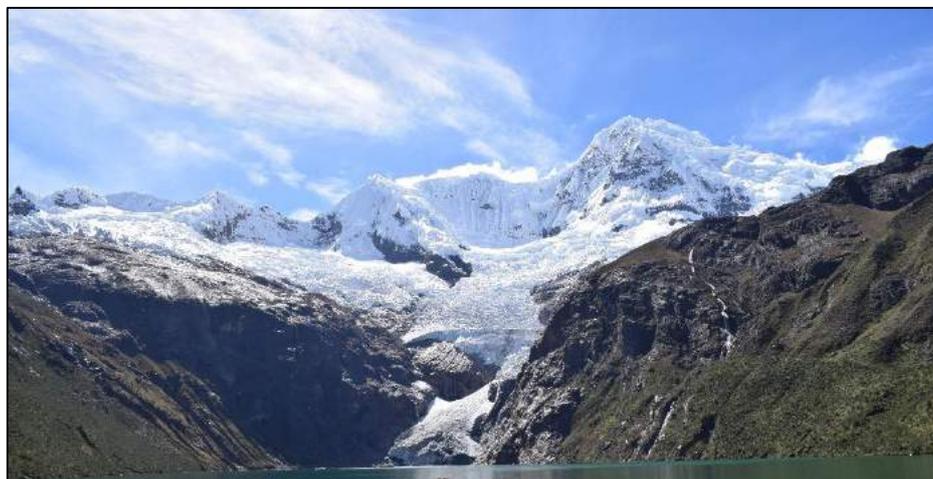
Fotografía N° 30: Nevado Huantsan, se observa que la lengua glaciar aún está en contacto con la laguna Rajucolta.

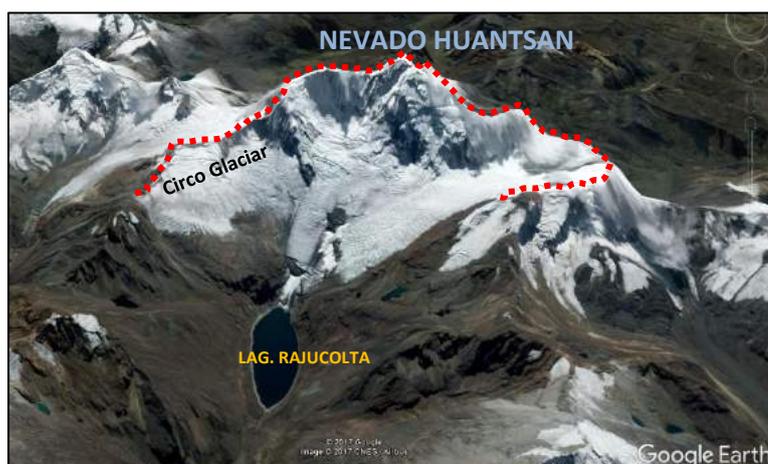
Figura N° 8. Circo glaciar, en el nevado Huantsan. (Imagen tomada del Google Earth, 2016).

Glaciar, comprendido por el nevado Huantsan con 6.369 msnm (Ver Fotografía N° 30). El circo glaciar del nevado Huantsan (Figura N° 8), está sujetos a las variaciones climatológicas regionales. La acumulación en el nevado Huantsan se da por las

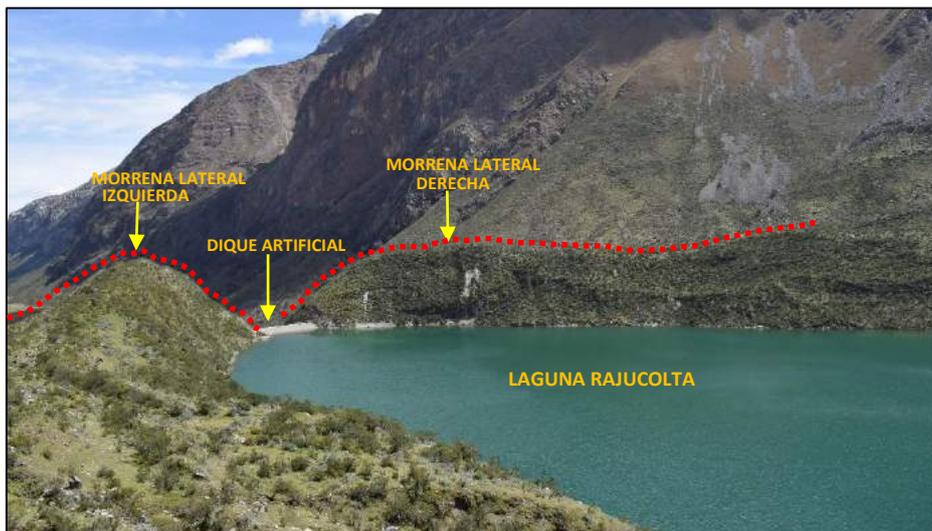
Fotografía N° 31. Morrenas de fondo de valle glaciar que conforman la laguna Rajucolta.

Laguna, debido al retroceso del frente glaciar del nevado Huantsan, dio origen a la laguna Rajucolta, donde se evidencia que el vaso de la laguna está asentado en sus lados laterales en dos morrenas y hacia la parte posterior está constituida por roca sedimentaria. (Ver Fotografías N° 31).

Morrenas de fondo de valle glaciar, conforman la laguna Rajucolta, se presentan inconsolidadas, con pendientes en los taludes interiores superiores a 45°, en forma de lomadas alargadas y acolinadas lo que ocasiona que se produzcan pequeños deslizamientos continuos sobre la laguna en la morrena lateral derecha. (Ver Fotografía N° 31).

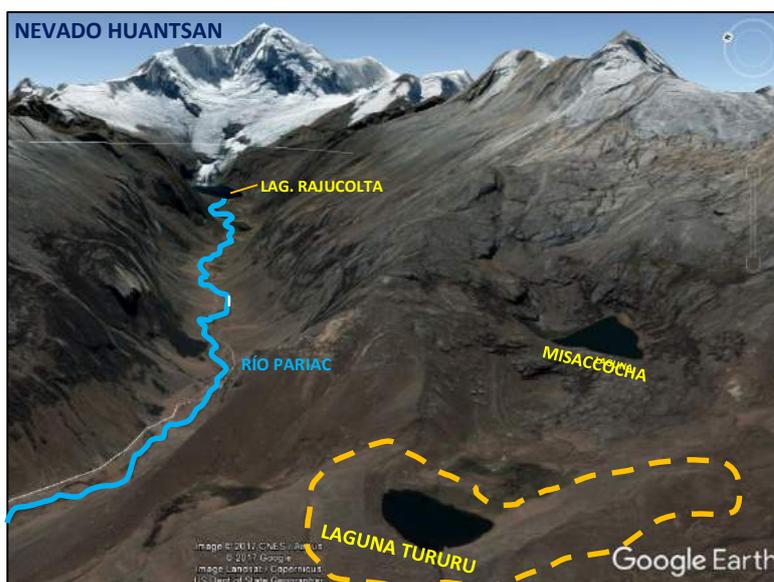
Figura N° 10. Morrenas colgadas, en la subcuenca Pariac (Huaraz). Se observa la formación de lagunas. (Imagen tomada del Google Earth, 2016).

Morrenas Colgadas, esta geoforma se presentan hacia la pared alta del valle glaciar (Figura N° 9), cerca de la cumbre, se agrupan en sistemas de depósitos morrénicos colgados. Esta morrena es receptáculo de una neolagunas (Laguna Tururu) que se forman por los deshielos de los nevados y son las más propensas a desencadenar desembalses que podrían ocasionar daño a los poblados que se encuentran en la desembocadura del valle glaciar.

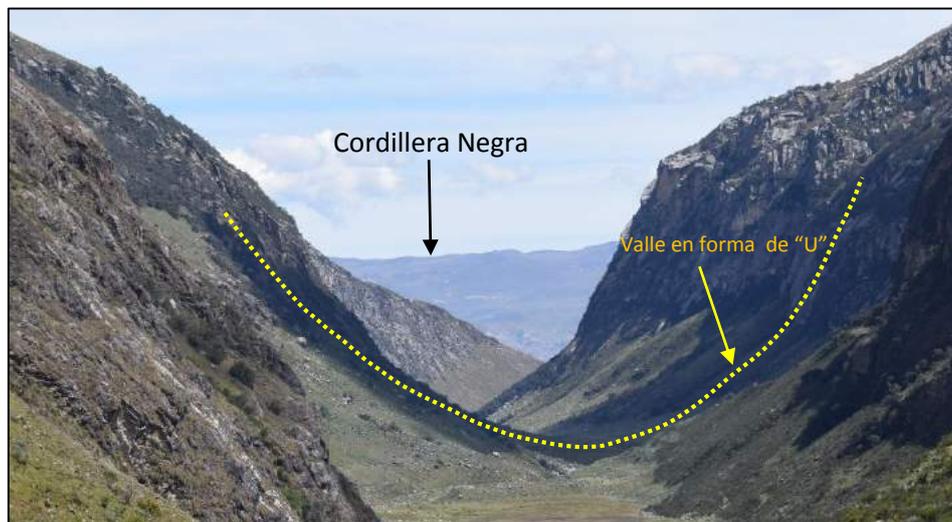
Fotografía N° 32. Típico valle glaciar en forma de “U”. Vista aguas abajo. Fotografía tomada sobre la morrena lateral izquierda de la laguna Rajucolta.

Valles glaciares, tiene la típica forma en “U” (Ver Fotografía N° 03), originado por la acción erosiva de los glaciares. Las pendientes de las laderas varían de un lugar a otro. Los valles glaciares que se encuentran en la quebrada de Pariac presentan pendientes suaves ($3^\circ - 5^\circ$ grados); condicionado principalmente por la litología de la zona. Al pie de las morrenas de fondo de valle glaciar, donde se da inicio al valle glaciar, se tiene la predominancia de rocas sedimentarias (Fm. Chicama), en la parte media del Valle glaciar predomina el Batolito de la Cordillera blanca y al término del valle glaciar, tenemos rocas volcánicas (Grupo Calipuy).

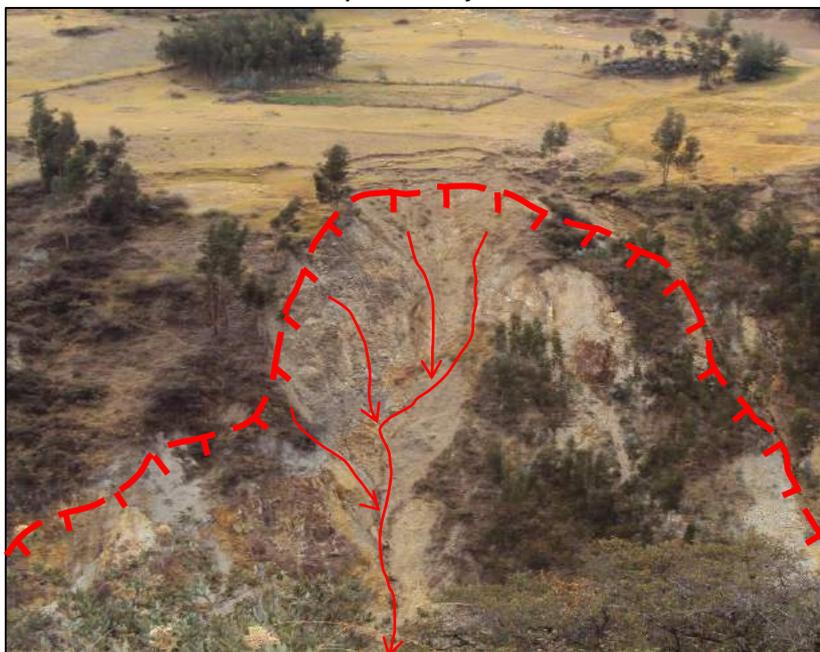
Fotografía N° 33. Deslizamiento local, se observa las líneas de arranque, con presencia de flujos hídricos, ubicado en la quebrada Raja Colla.

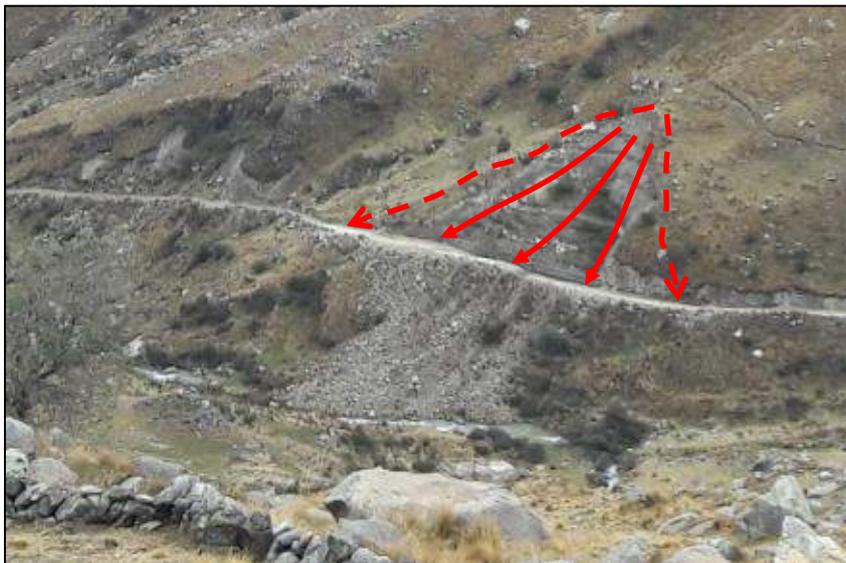
Fotografía N° 34. Derrumbe local, en material cuaternario, cercano a la falla regional de la cordillera blanca, éste derrumbe local ha sido parcialmente controlado mediante la colocación de muros de gaviones.

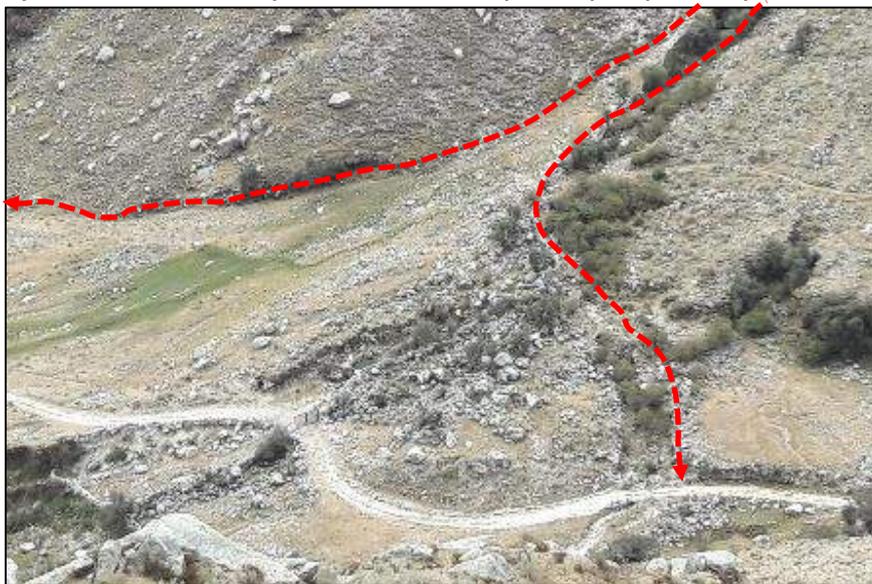
Fotografía N° 38. Caída de rocas y detritos, cercano a la portada principal de la quebrada de Pariac.

Caída de rocas y detritos: Se dan mayormente en las laderas de los taludes, a causa de las fuertes pendientes, la fuerza de la gravedad, las fuertes lluvias estacionales y en con menor frecuencia por sismos ocasionales.

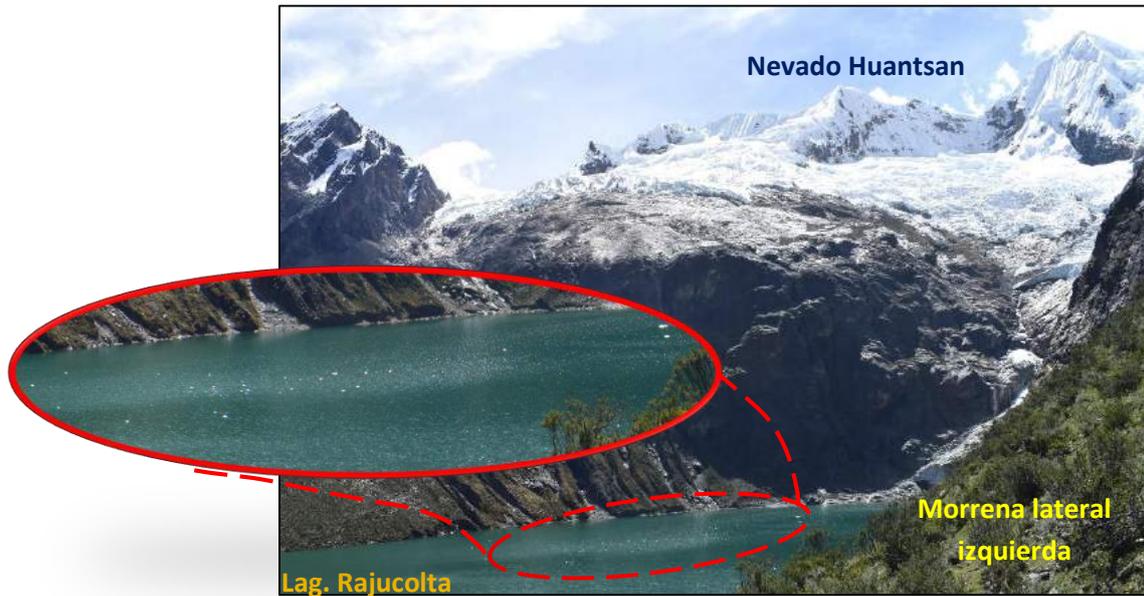
Fotografía N° 39. Avalanchas, se observa bloques de hielo sobre el espejo de agua de la laguna Rajucolta producto de las avalanchas generadas en el nevado Huantsan.

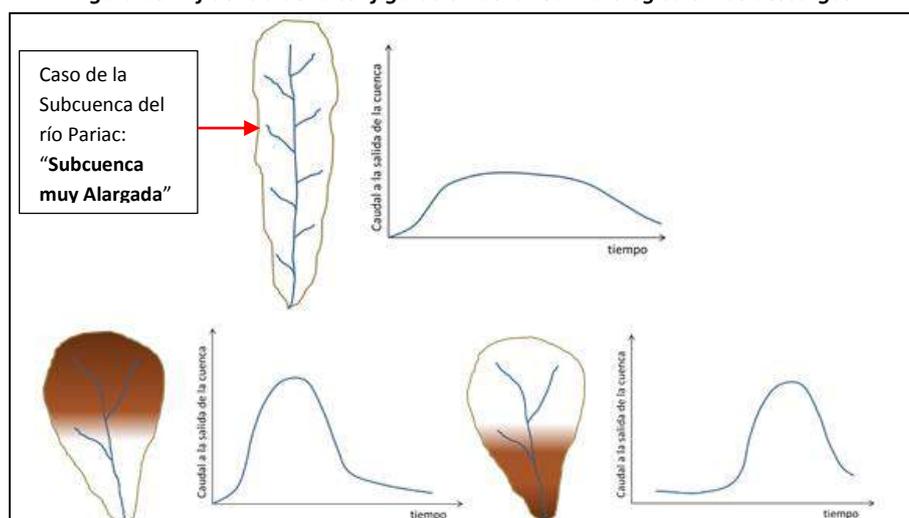
Figura 18. Influencia de la configuración de la red hidrológica en las descargas.

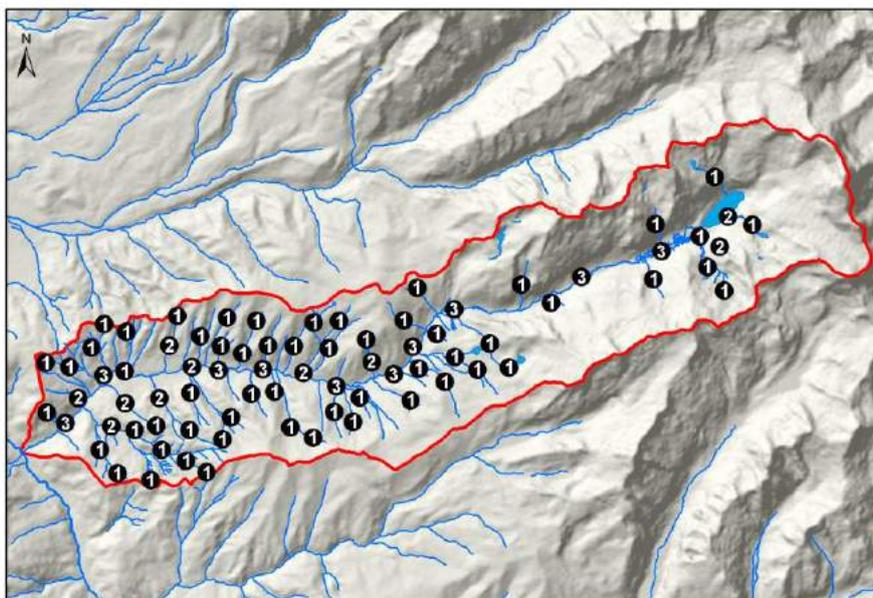
Figura 19. Ramificación de cauce principal del río Pariac, según el modelo de Strahler”

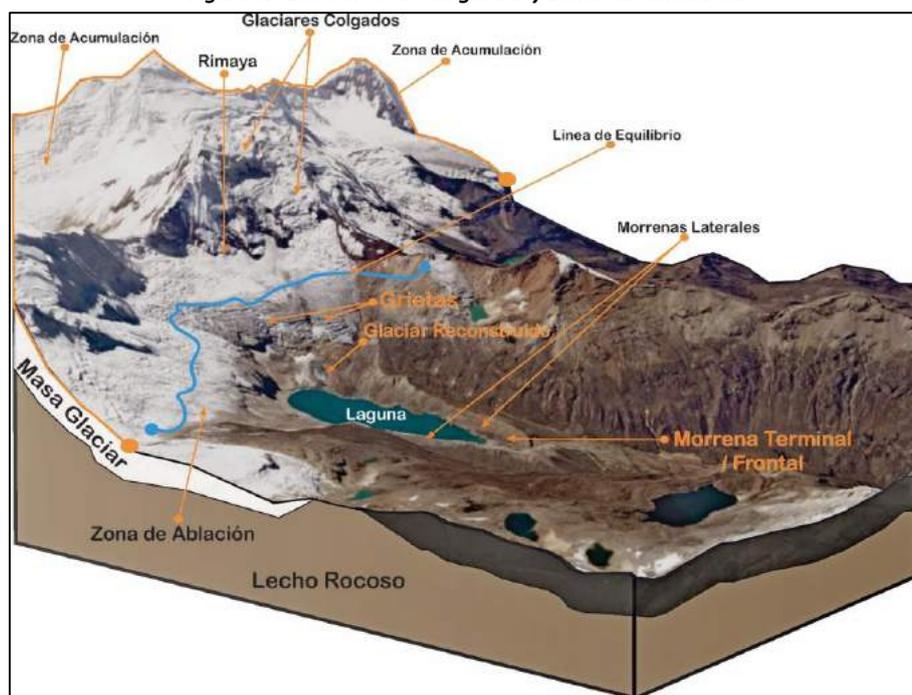
Figura N° 20 . Partes de un glaciar y zonas circundantes.

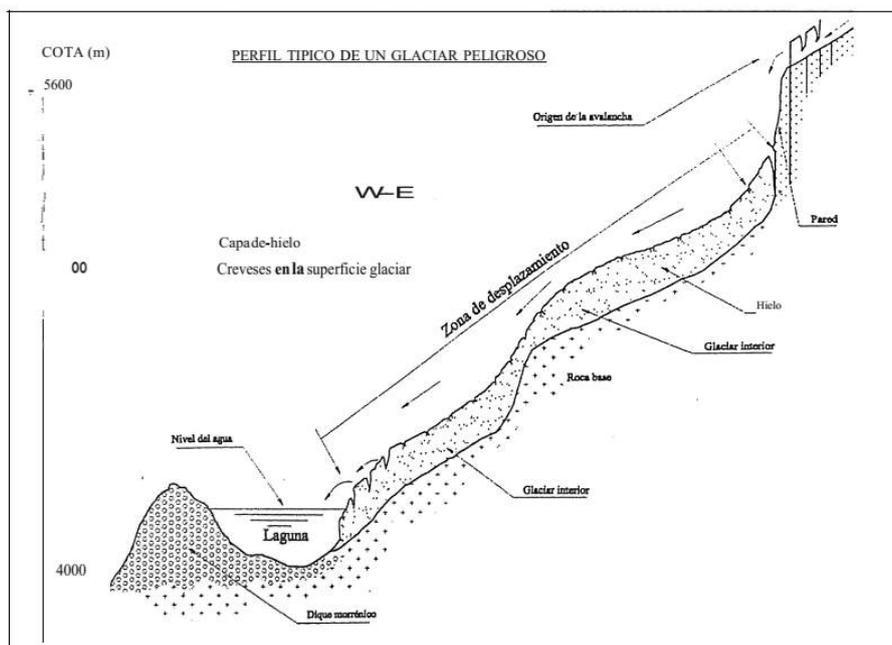
Figura N° 21: Perfil típico de un glaciar Peligroso.

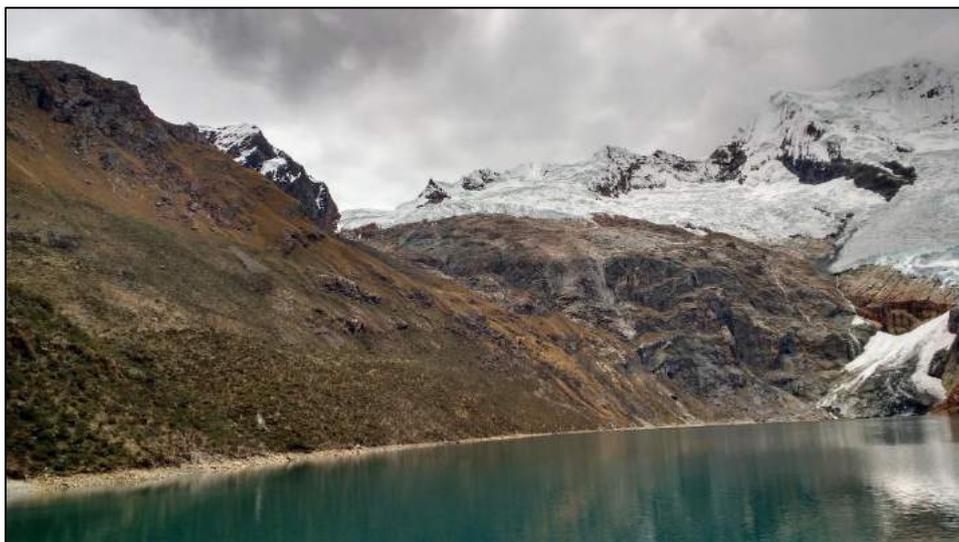
Fotografía N° 40: En la vista fotográfica se visualiza el depósito glaciar lateral derecho, y en su parte inicial evidencia de procesos geodinámicos externos activos, debido a la saturación del material por la presencia de torrentes al pie de los glaciares, lo cual favorece la ocurrencia de deslizamiento.

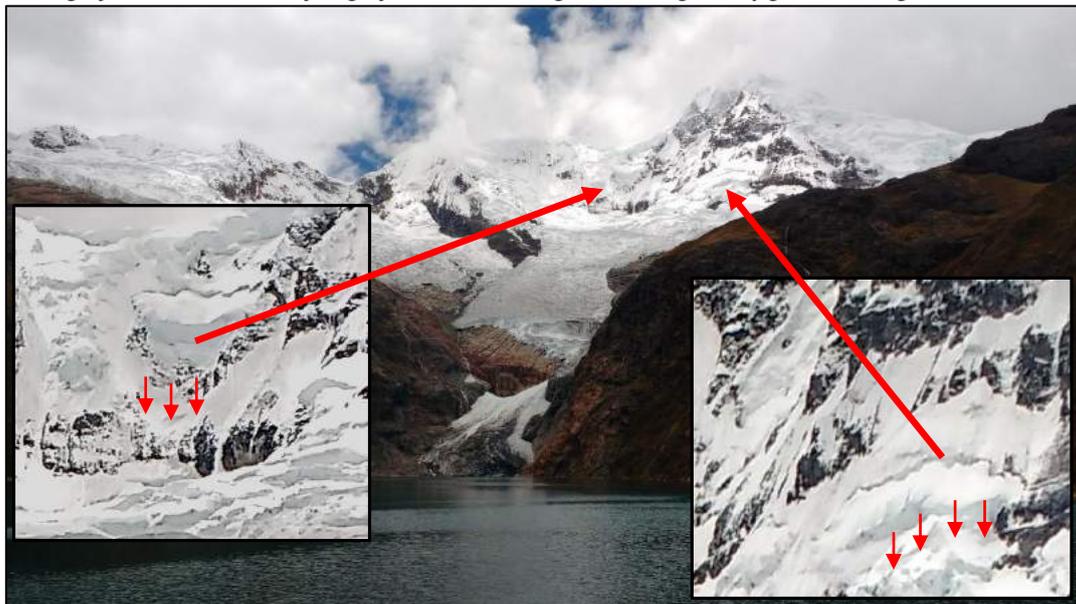
Fotografía N° 41: En la vista fotográfica se visualizan glaciares colgantes y grietas en el glaciar Huantsan.

La masa glaciar del nevado Huantsan en su zona terminal (sur-oeste) posee una línea de contacto con la laguna Rajucolta, la misma que es parte de la zona por la cual se descarga el recurso hídrico. Siendo importante precisar que, evidencia del acelerado proceso de ablación y retroceso, es la existencia de masas colgantes y grietas, situación que pone en riesgo la estabilidad del vaso y de las obras de regulación existentes, y por ende a las poblaciones asentadas aguas abajo. Según detalle de vistas fotográficas.

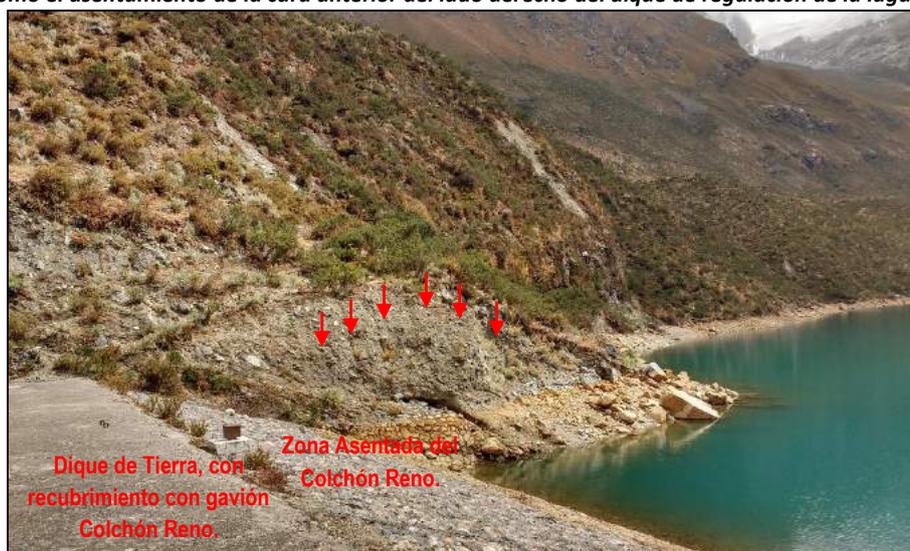
Fotografía N° 42: En la vista fotográfica se visualiza el corrimiento vertical de la zona adyacente al dique, así como el asentamiento de la cara anterior del lado derecho del dique de regulación de la laguna.

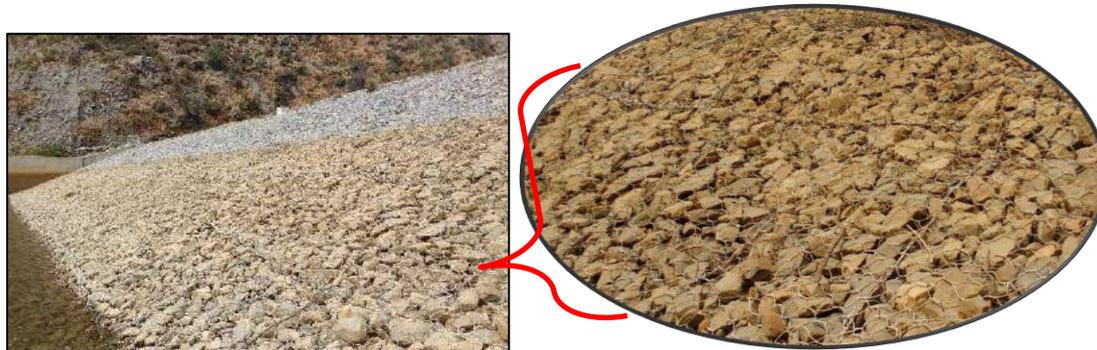
Fotografía N° 43: Se visualiza un área con asentamiento del gavión tipo Colchón Reno (8 cm).

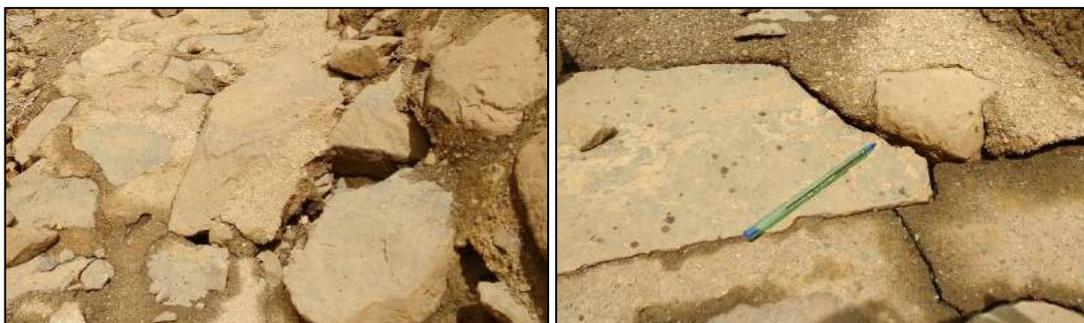
Fotografía N° 44: Se visualizan signos de asentamiento del cuerpo de la presa de tierra, identificándose resquebrajamiento de la capa de mampostería de piedra lateral derecha

En relación a ello, se evidencia que el área lateral derecha al dique de regulación, compuesta por una franja de 1 m de ancho de mampostería de piedra, ha sufrido deformaciones y colapso por fallamiento del suelo de base a causa del torrente hídrico, situación que se extiende a los depósitos glaciares frontal y lateral derecha adyacente, la misma que presenta cavidades por desplazamiento de finos de la matriz del suelo, en una longitud aproximada de 80 m hacia el este.

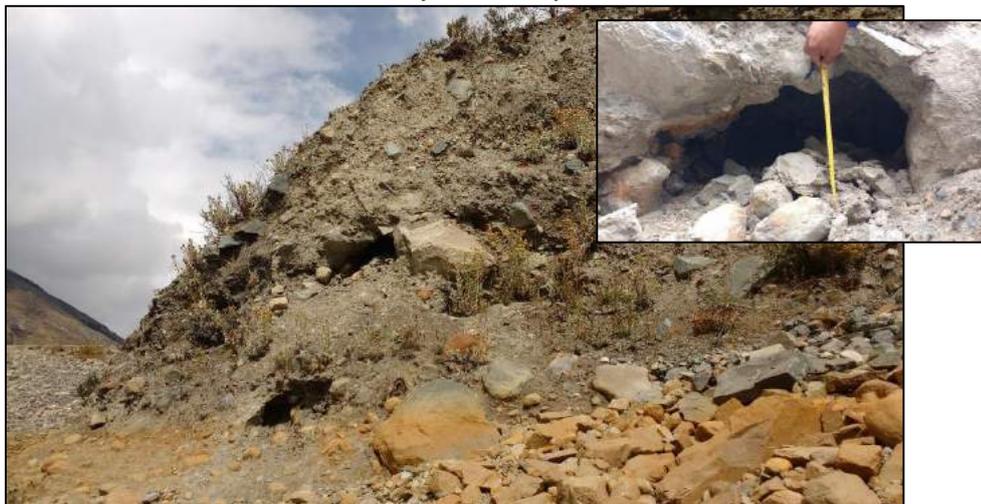
Fotografía N° 45: En la vista fotográfica se visualizan las cavernas por corrimiento vertical de la zona adyacente al dique.

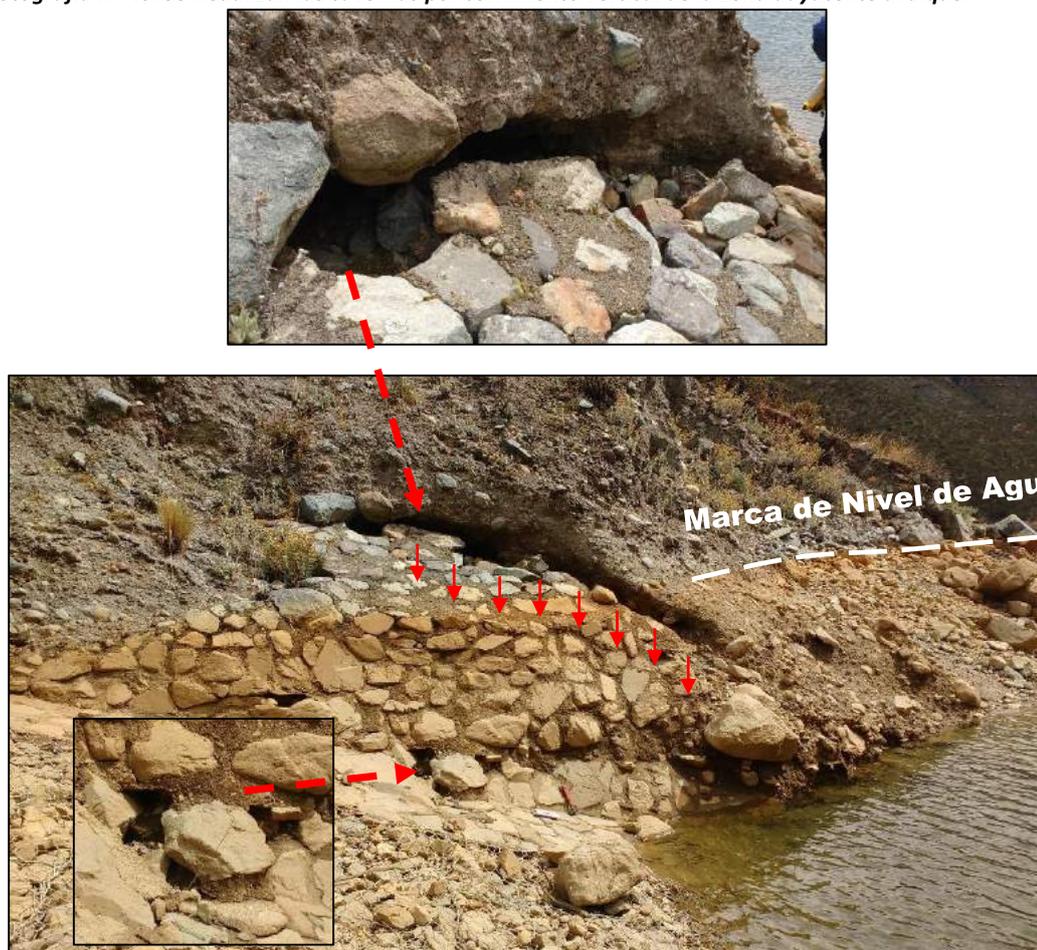
Fotografía N° 46: Se visualizan las cavernas por corrimiento vertical de la zona adyacente al dique.

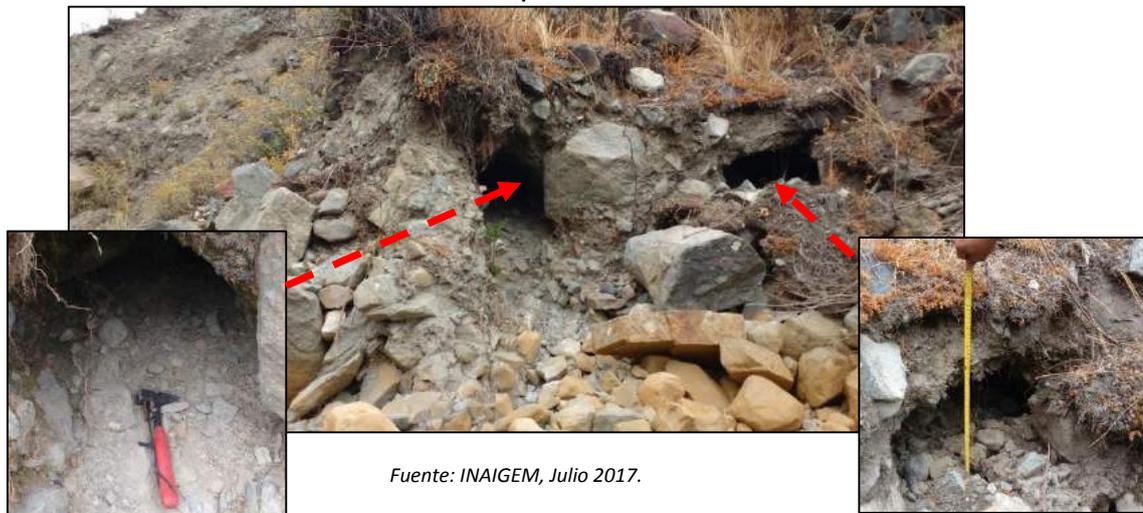
Fotografía N° 47: Se visualizan las cavernas por corrimiento vertical de la zona adyacente al dique.
