INSTITUTO NACIONAL DE INVESTIGACIÓN EN GLACIARES Y ECOSISTEMAS
DE MONTAÑA – INAIGEM

**INVESTIGACIÓN PARA LA ELABORACIÓN DEL MAPA
DE PELIGROS, SU REDUCCIÓN DE RIESGOS Y LA
ADAPTACIÓN AL CAMBIO CLIMÁTICO EN AMBIENTES
DE SUBCUENCAS GLACIARES EN EL PERÚ EN LA
SUBCUENCA DEL RÍO PARIAC, HUARAZ-ANCASH.**

Huaraz, Abril 2018.

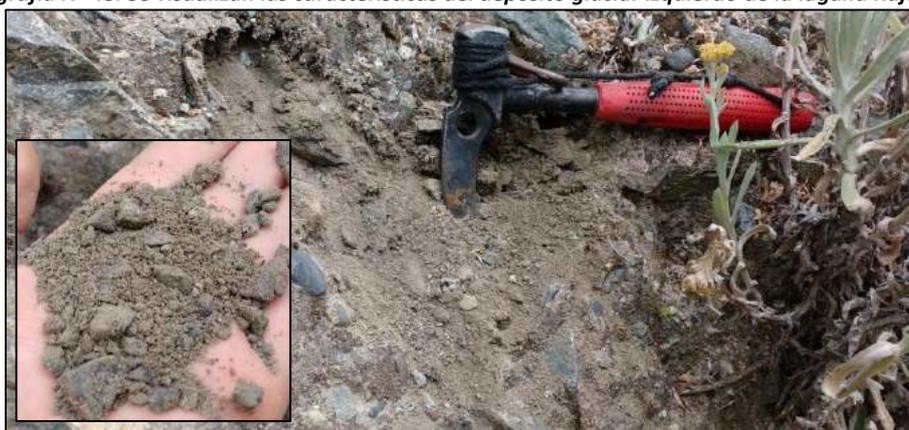
De otra parte, en la zona lateral izquierda, se visualiza un depósito glaciar de inclinación aproximada de 65°, la misma que posee cobertura vegetal, situación que favorece al escurrimiento del agua de lluvia y evita la sobre saturación del mismo. Se visualiza que dicho depósito está compuesto por fragmentos de roca en matriz arena limosa, de compacidad media.

Fotografía N° 48: Se visualizan las características del depósito glaciar izquierdo de la laguna Rajucolta.

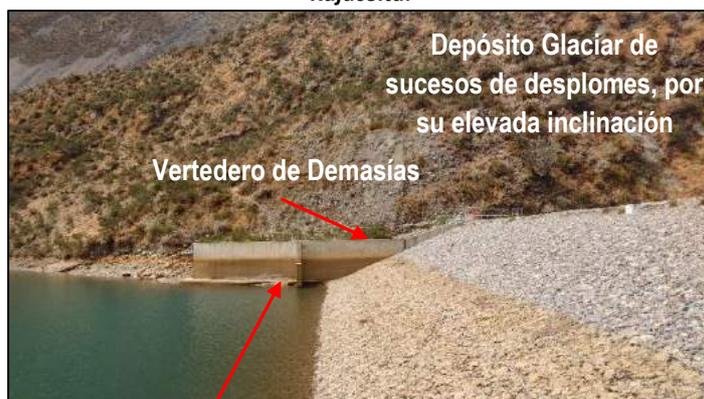
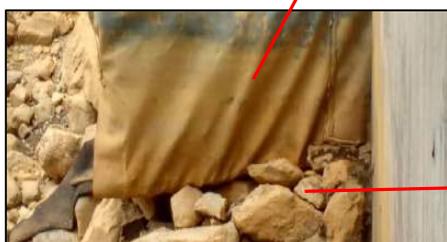
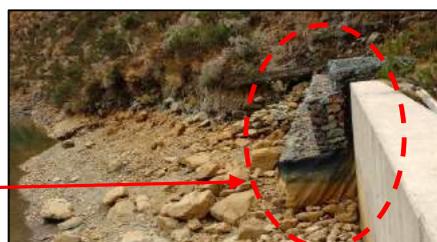
En la inspección realizada, se identificó al lado izquierdo del dique de regulación, el vertedero de demasías, el mismo que cuenta como protección anterior con un sistema de gaviones tipo caja de 3 niveles, visualizándose que el suelo de fundación de dicha estructura ha sufrido socavación, situación que ha generado que dicha estructura se

encuentre en riesgo de colapso. a dicha situación se suma el hecho de que el talud adyacente al canal de vertedero de demasías tiene una inclinación promedio de 70° y tratándose de un depósito glaciar de compacidad media, esta sufre desplomes de manera permanente, y genera el riesgo de obstrucción del vertedero de demasías, situación que no permitiría el flujo continuo de suscitarse la sobre saturación del talud.

Fotografía N° 49: Se visualiza el estado de los gaviones de protección del vertedero de demasías de la laguna Rajucolta.

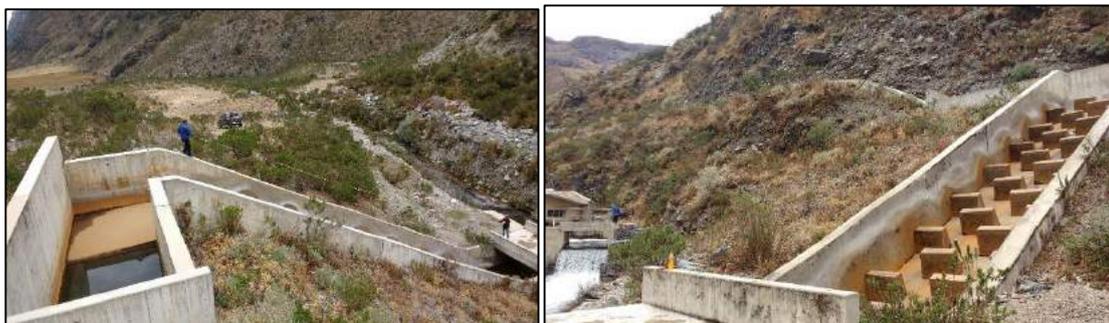
Fotografía N° 50: Vistas del Vertedero de Demasías.

De otra parte, respecto del canal de salida y aliviadero, se identificó que el talud adyacente a dichas estructuras, es elevado (altura aproximada de 50m), con una inclinación que va de 65° a 70° , siendo su composición de fragmentos de roca en matriz limo arenosa de compacidad de media a baja, con cobertura de vegetación menor.

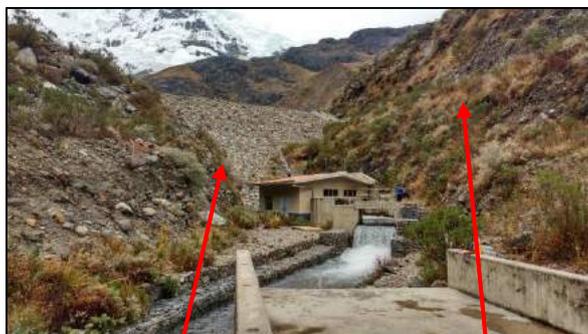
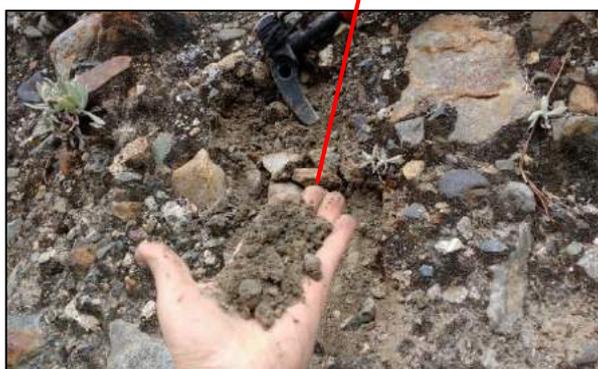
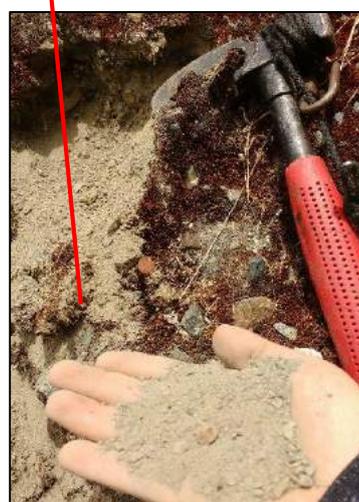
Fotografía N° 51: Depósito Glaciar Derecho, zona posterior al dique: se visualiza un conglomerado de fragmentos de roca en matriz limo arenosa de compacidad de baja a media (Al margen derecho predominancia de arenas y al margen izquierdo predominancia de limos en la matriz del conglomerado).

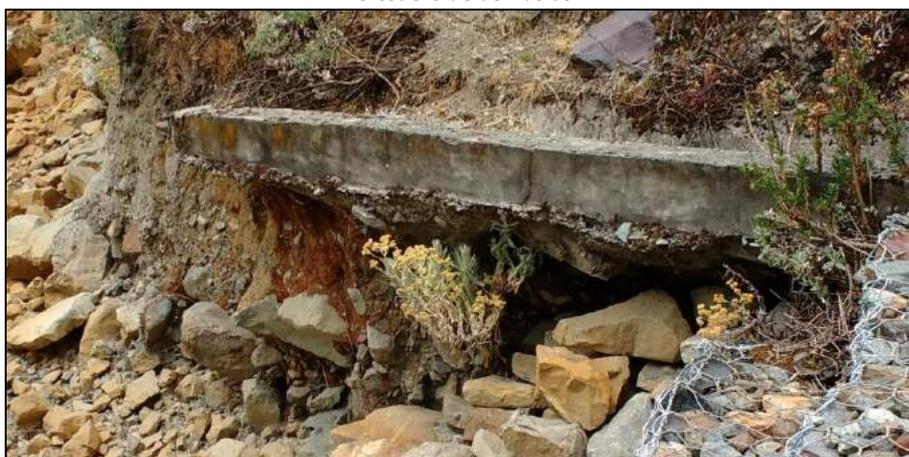
Fotografía N° 52: Se visualizan los efectos de socavación por acción hídrica, en una zona adyacente del ingreso al vertedero de demasías.

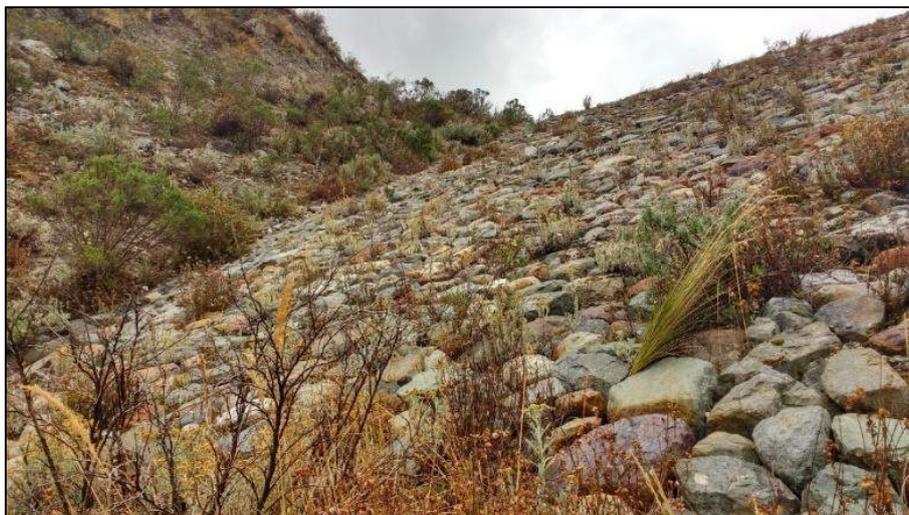
Fotografía N° 53: Cuerpo de la Presa de Tierra / recubierto con gavión tipo Colchón Reno, se visualiza el crecimiento de vegetación menor.

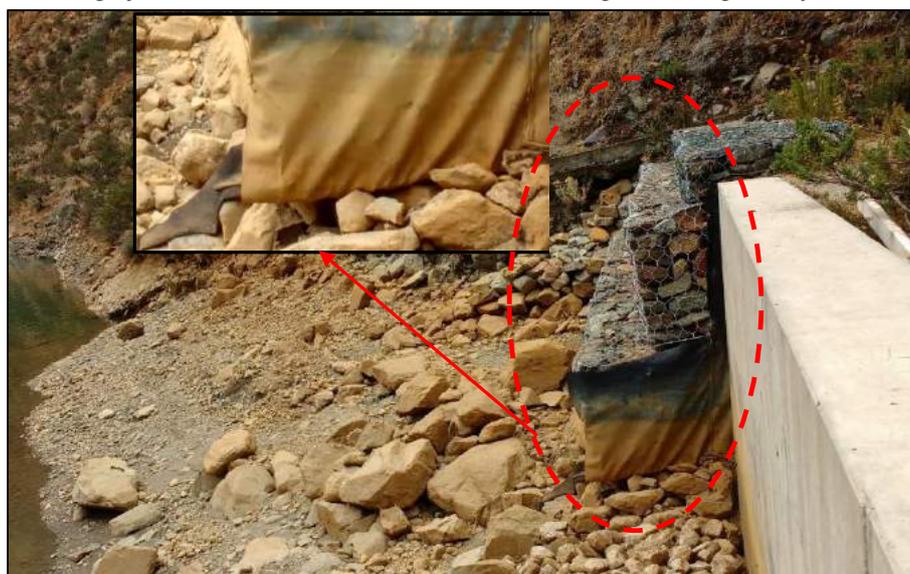
Fotografía N° 55: Canal de Salida del Conducto de Desagüe de la Laguna Rajucolta.

No obstante, si se visualiza que en la zona anterior al vertedero de demasías se emplazan gaviones tipo caja, cuya base ha sufrido socavación, por ende, asentamiento por erosión en el terreno de base. Según vistas fotográficas:

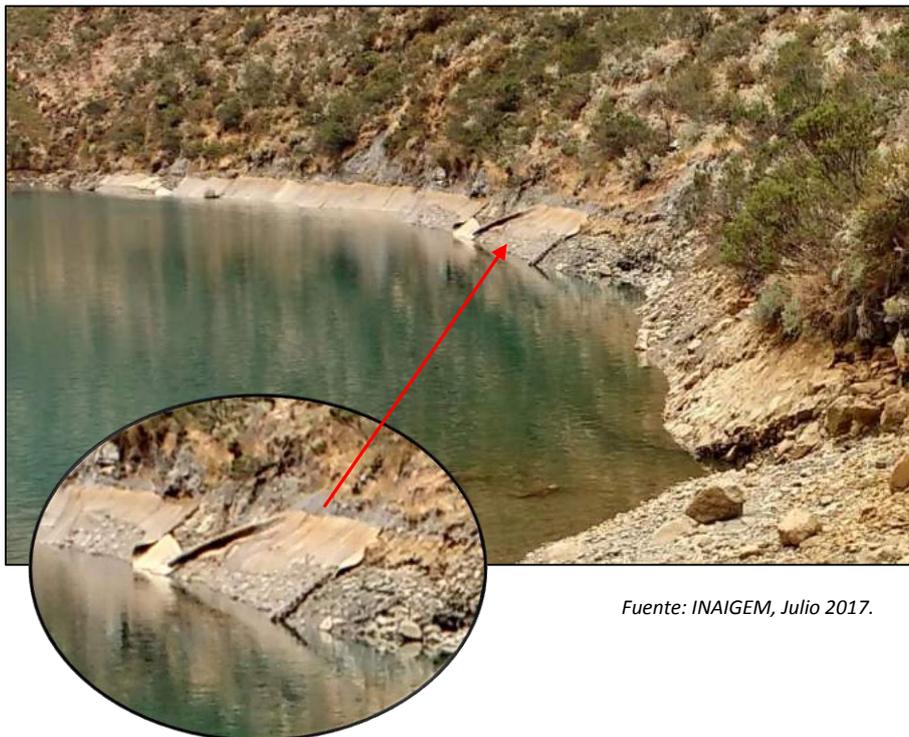
Fotografía N° 56: Se visualiza desprendimiento de parte de las geomembranas de protección de la base del talud.

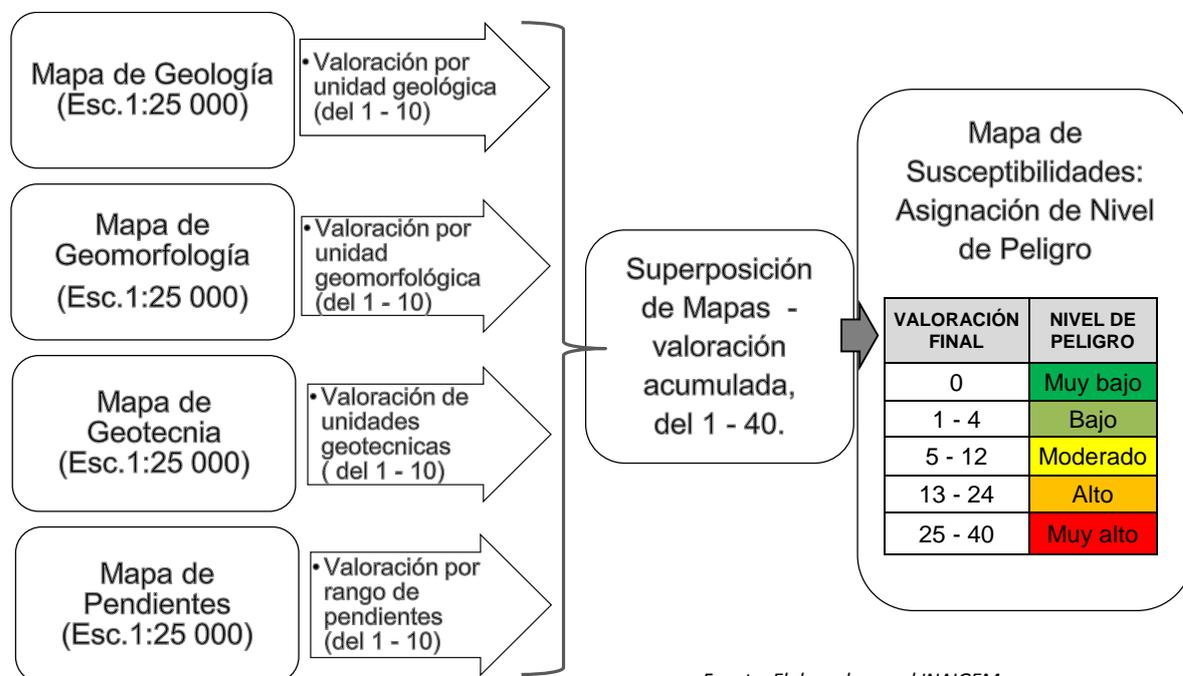
Figura N° 23: Modelo de Análisis Multicriterio para la Determinación de Niveles de Peligro de la Sub Cuenca del Río Pariac.
