**Poblaciones Vulnerables de Pueblo Nuevo de Colan, Distrito Colan, Provincia Piura, Región Piura**

**MAPA DE RUTAS DE EVACUACIÓN**  
Quebrada Sucre - Pueblo Nuevo de Colan - Colan  
**REGIÓN PIURA**

FECHA: Octubre 2015    DATUM: WGS84    ZONA: 17 SUR    MAPA: **PIURA 8**

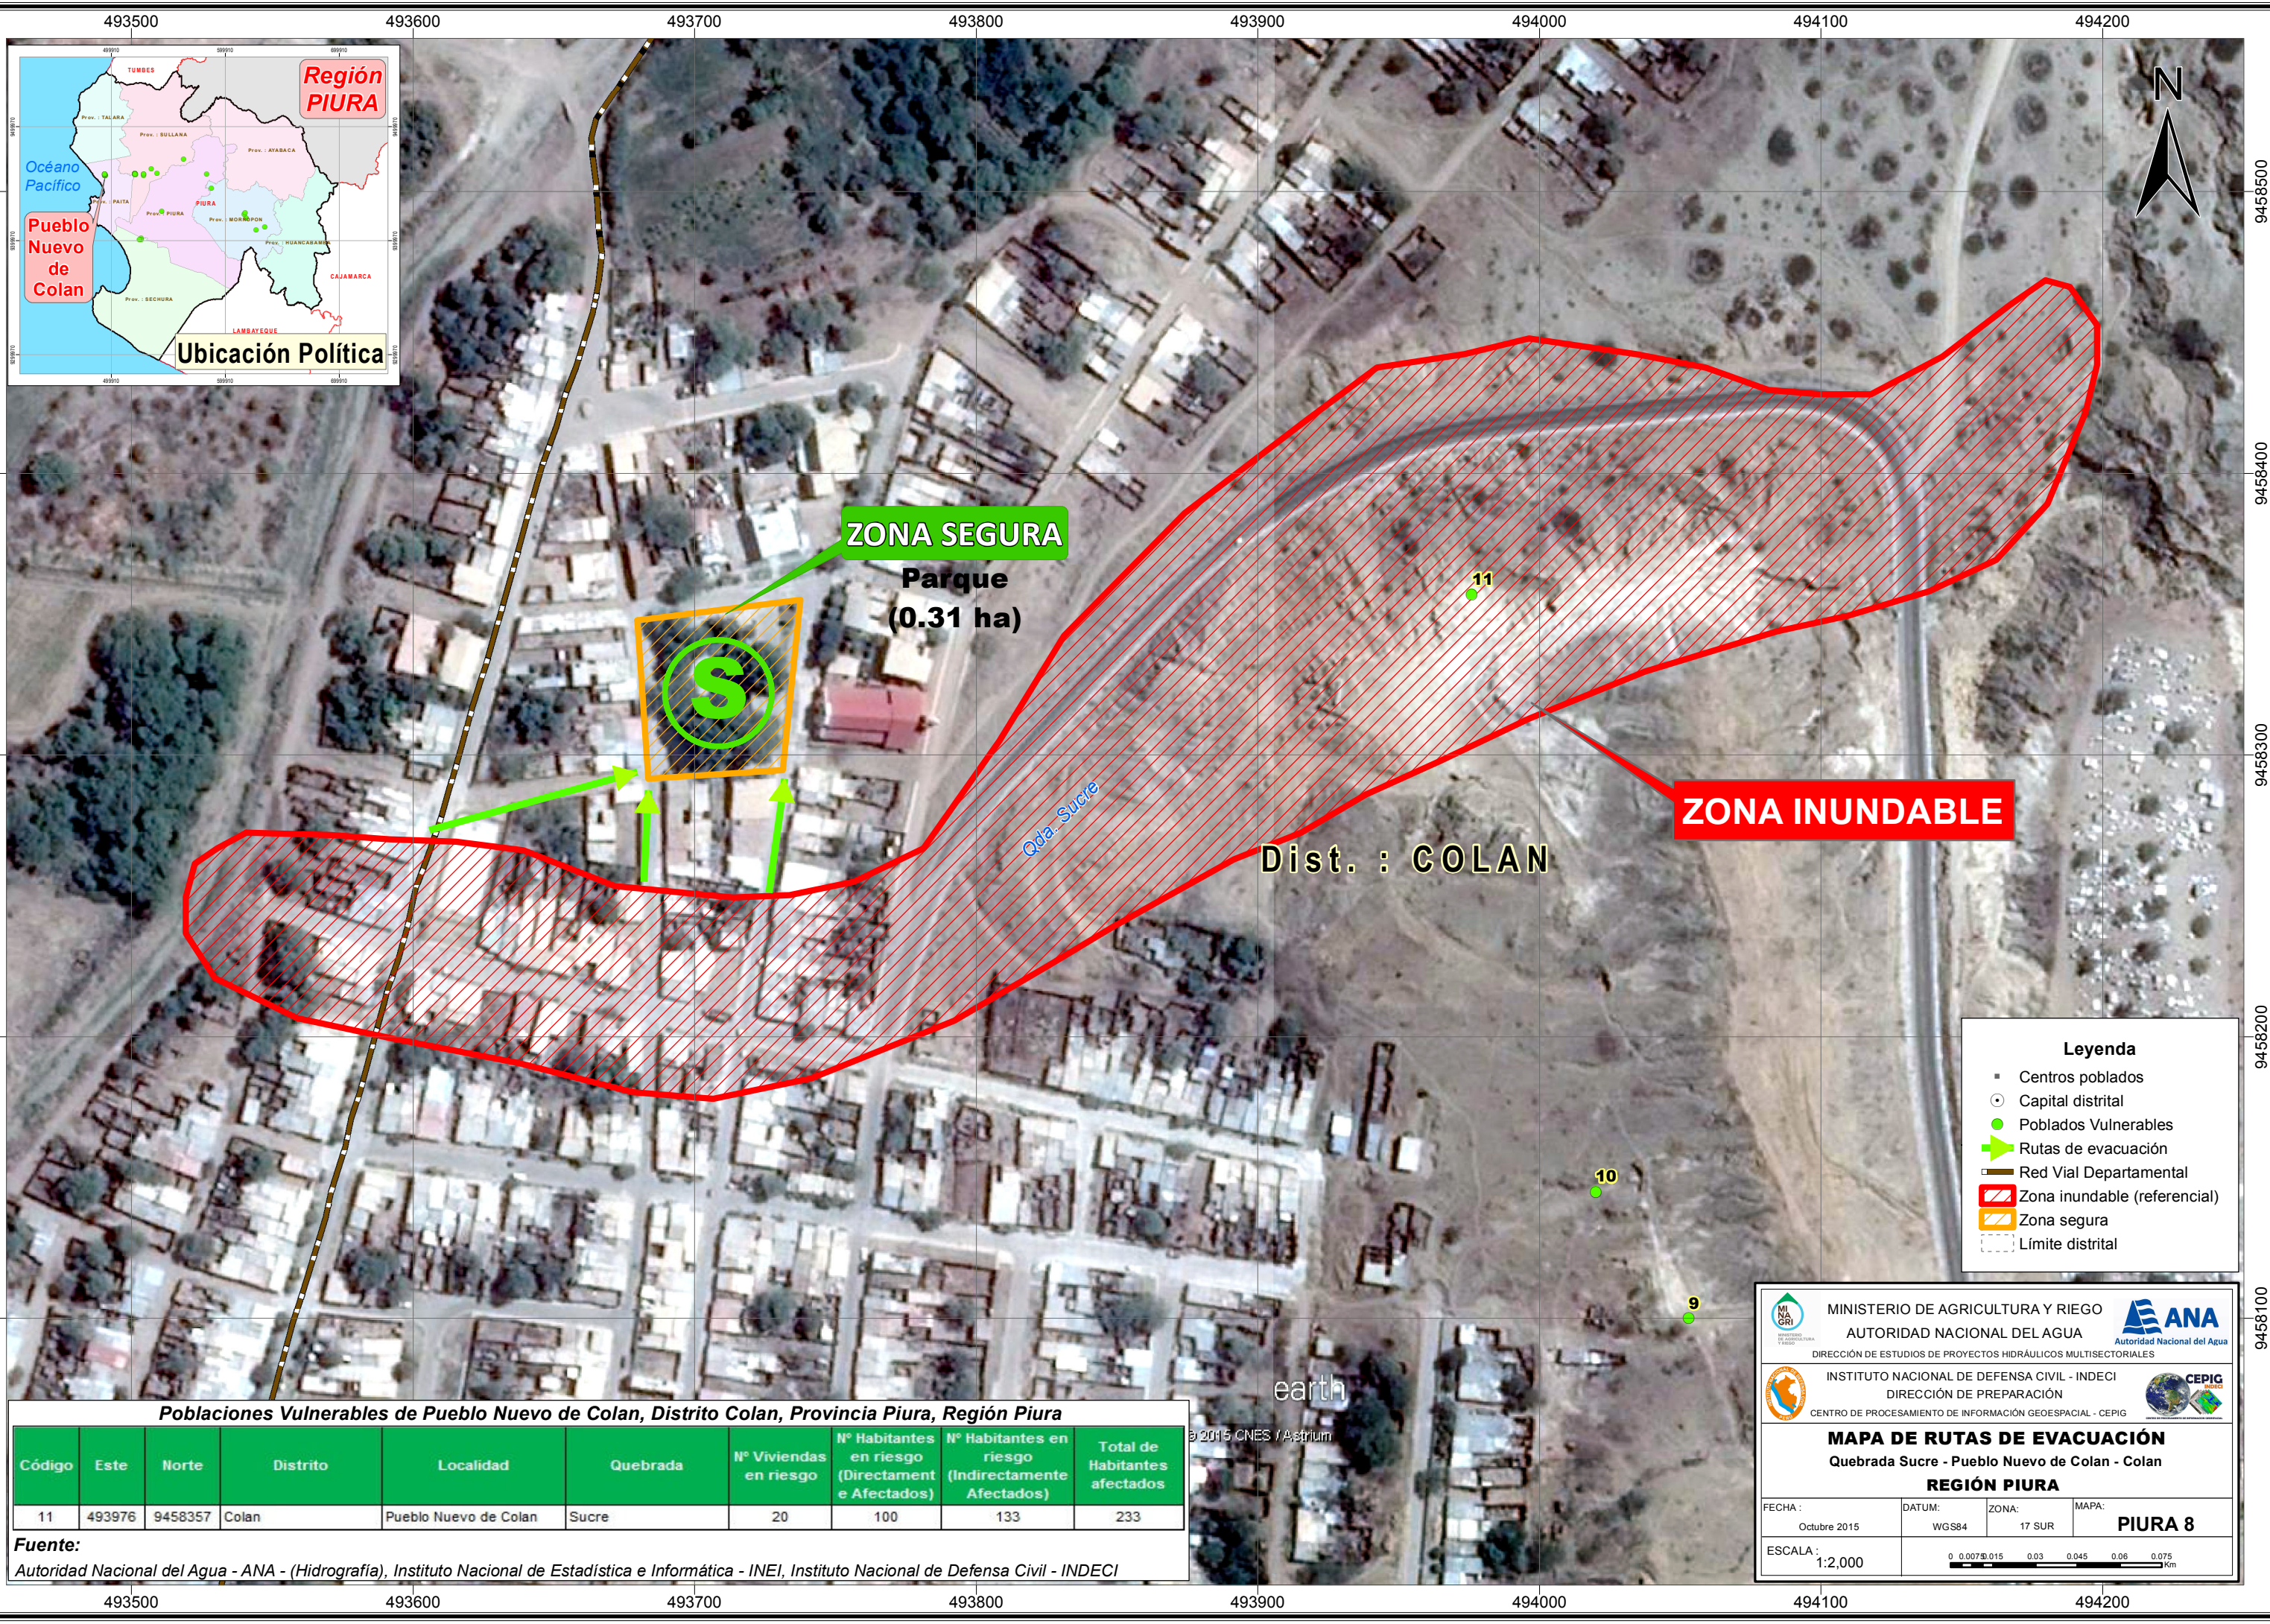
**ZONA SEGURA**  
Parque  
(0.31 ha)

**ZONA INUNDABLE**

Código	Este	Norte	Distrito	Localidad	Quebrada	N° Viviendas en riesgo	N° Habitantes en riesgo (Directamente e Afectados)	N° Habitantes en riesgo (Indirectamente Afectados)	Total de Habitantes afectados
11	493976	9458357	Colan	Pueblo Nuevo de Colan	Sucre	20	100	133	233
