**Poblaciones Vulnerables de La Maravilla, Distrito Buenos Aires, Provincia Morropón, Región Piura**

MINISTERIO DE AGRICULTURA Y RIEGO  
AUTORIDAD NACIONAL DEL AGUA  
DIRECCIÓN DE ESTUDIOS DE PROYECTOS HIDRÁULICOS MULTISECTORIALES

**MAPA DE RUTAS DE EVACUACIÓN**  
Quebrada Carrizo - La Maravilla - Buenos Aires  
**REGIÓN PIURA**

FECHA: Octubre 2015 DATUM: WGS84 ZONA: 17 SUR MAPA: **PIURA 23**

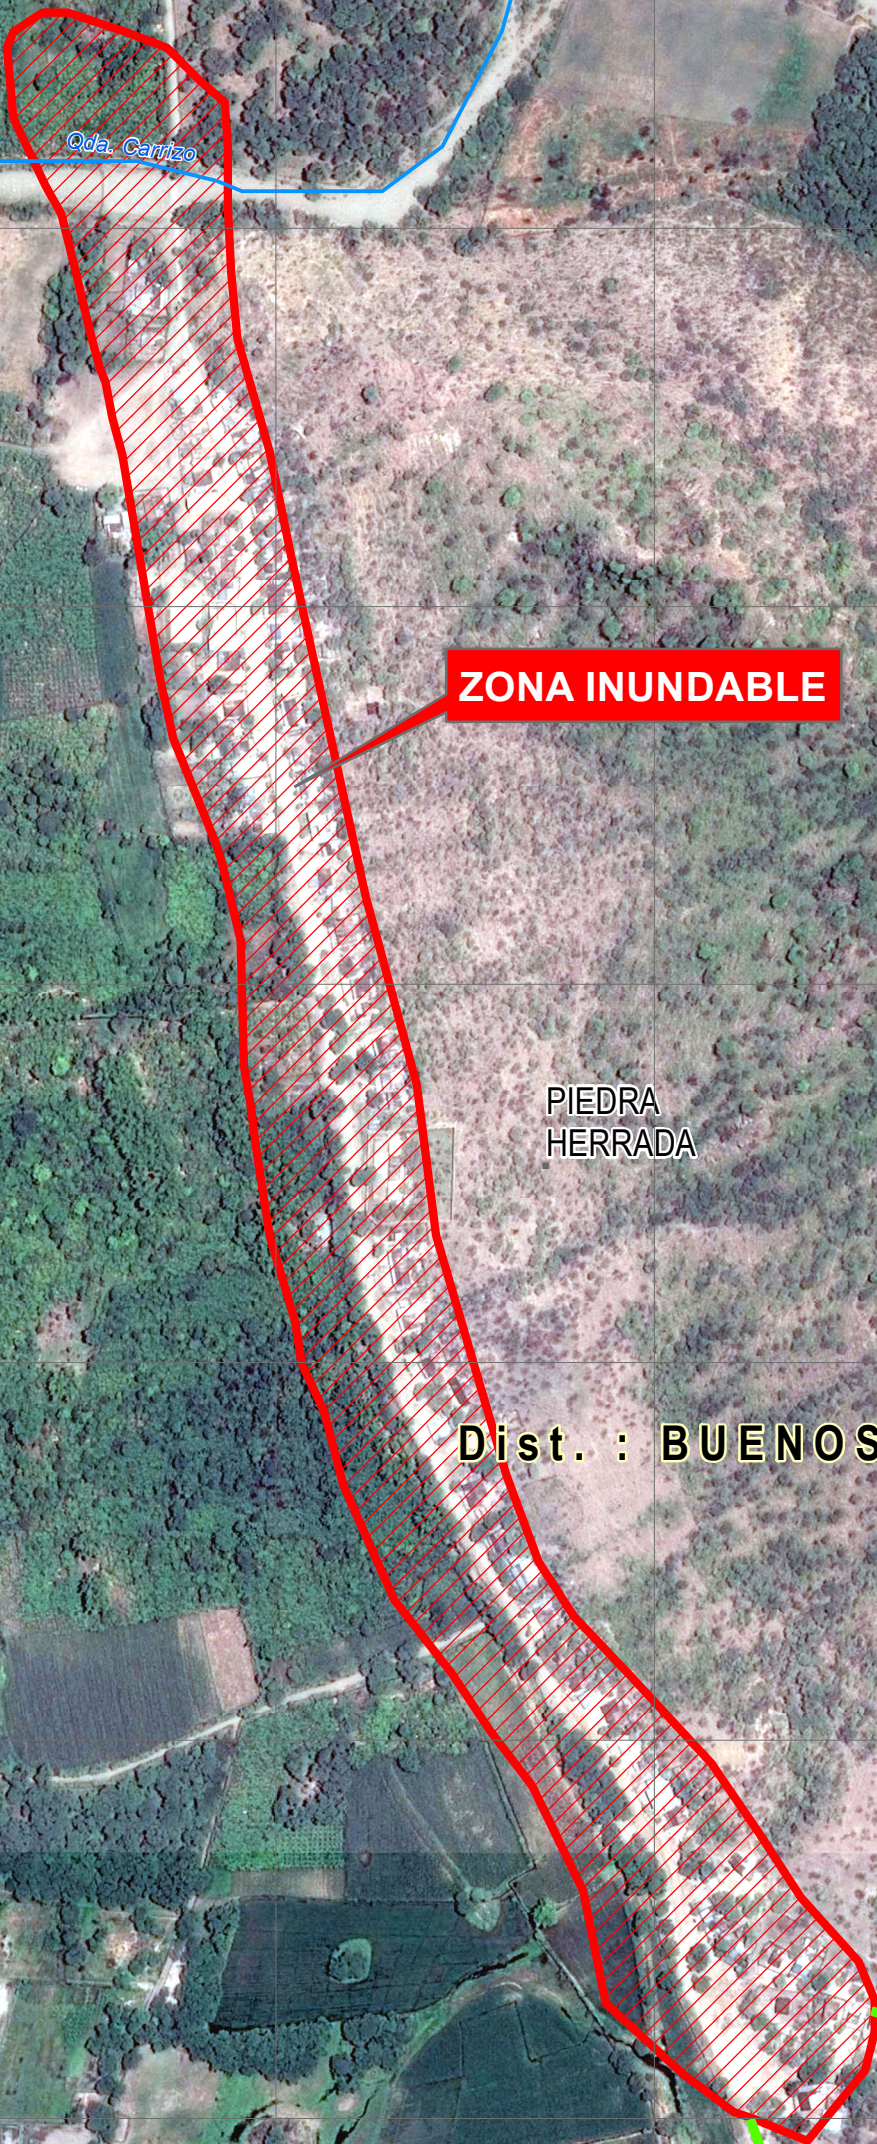
**ZONA INUNDABLE**

**ZONA SEGURA**

**Zona Alta  
(8.09 ha)**

Código	Este	Norte	Distrito	Localidad	Quebrada	N° Viviendas en riesgo	N° Habitantes en riesgo (Directamente Afectados)	N° Habitantes en riesgo (Indirectamente Afectados)	Total de Habitantes afectados
37	618044	9420065	Buenos Aires	La Maravilla	Carrizo	80	800	1064	1864
