Evaluación del riesgo por aluvión en la ciudad de Caraz
distrito de Caraz, provincia de Huaylas,
departamento de Áncash

DIRECCIÓN DE INVESTIGACIÓN EN GLACIARES
SUBDIRECCIÓN DE RIESGOS ASOCIADOS A GLACIARES

ELABORACIÓN DEL INFORME TÉCNICO

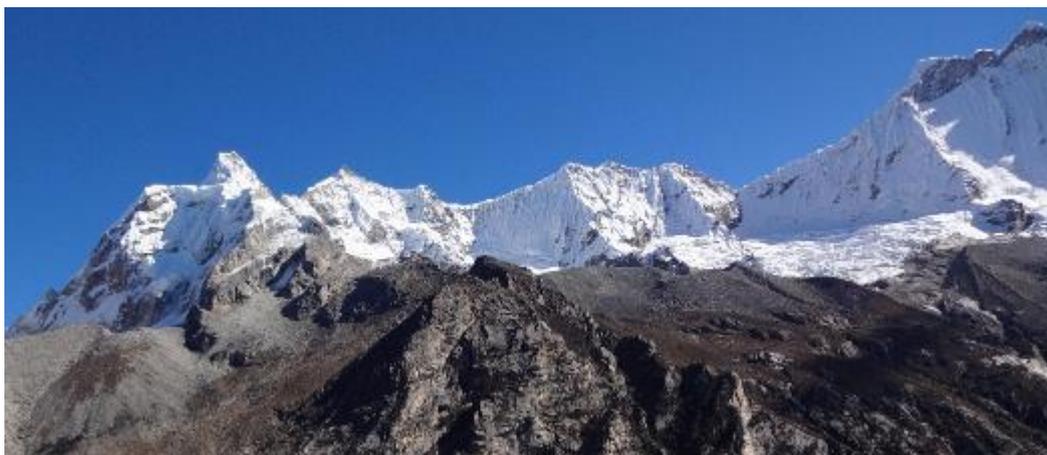
Figura 2. Nevado Caraz y nevado Aguja, sobre la margen derecha de la laguna Parón.

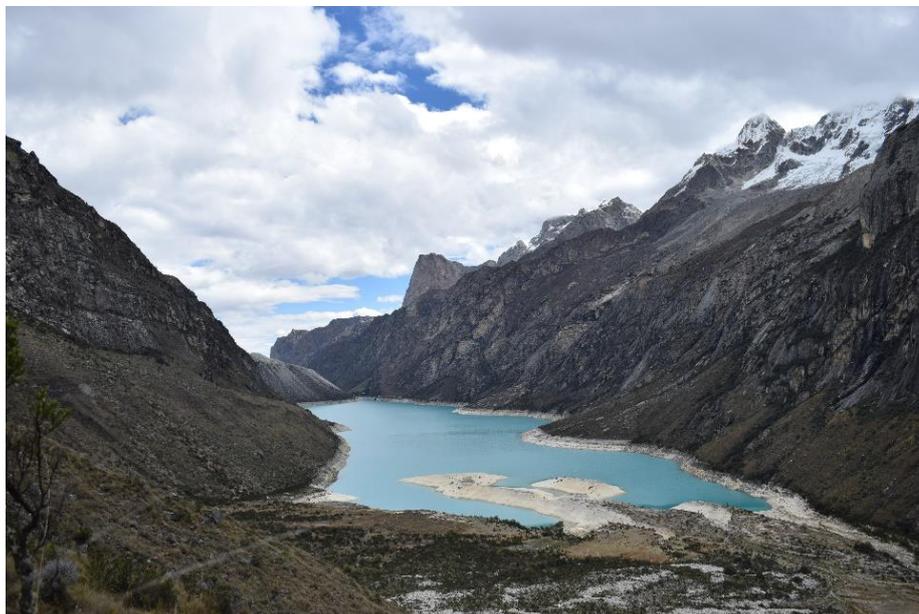
Figura 3. Ambiente glaciar de la laguna Parón. Fotografía tomada de la zona posterior de la laguna Parón.

La laguna Parón (Ver Figura 3) se encuentra ubicada a 8°59' 33.16" S, 71°40' 06.82" W, a una altitud de 4,182 m s.n.m., en la Región Ancash, y es parte de la subcuenca del río Lullán-Parón en la Cordillera Blanca, la desembocadura de la laguna ingresa a la quebrada Lullán, y este al río Santa, el principal río de la región. (Mapa 1).

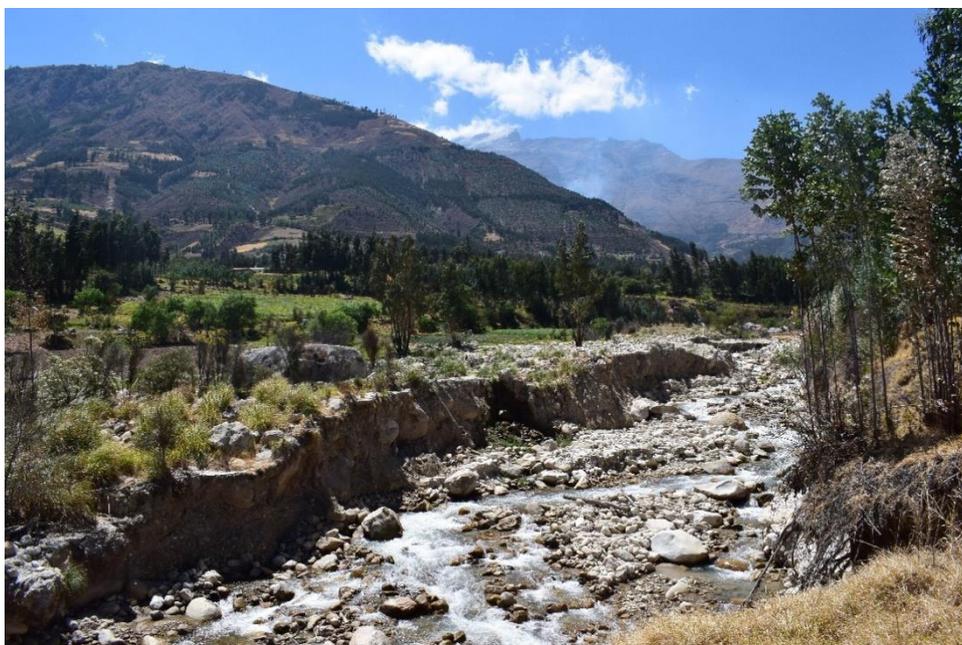
Es una unidad geotécnica clasificado como S-IV, constituido por material transportado y muy sueltos, fácilmente removibles y con una permeabilidad alta, encontrados en el cauce del valle del río Lullán-Parón; este material cuaternario está caracterizado por presentar suelos de variada granulometría entre finos (limos y arcillas) y gruesos en mayor proporción (arenas, gravas, bolonería y bloques). Es una unidad geotécnica con alta erosionabilidad y fácil arrastre del material, por tanto, de competencia baja.

Figura 9. Suelos de resistencia baja en el cauce del río Lullán Parón

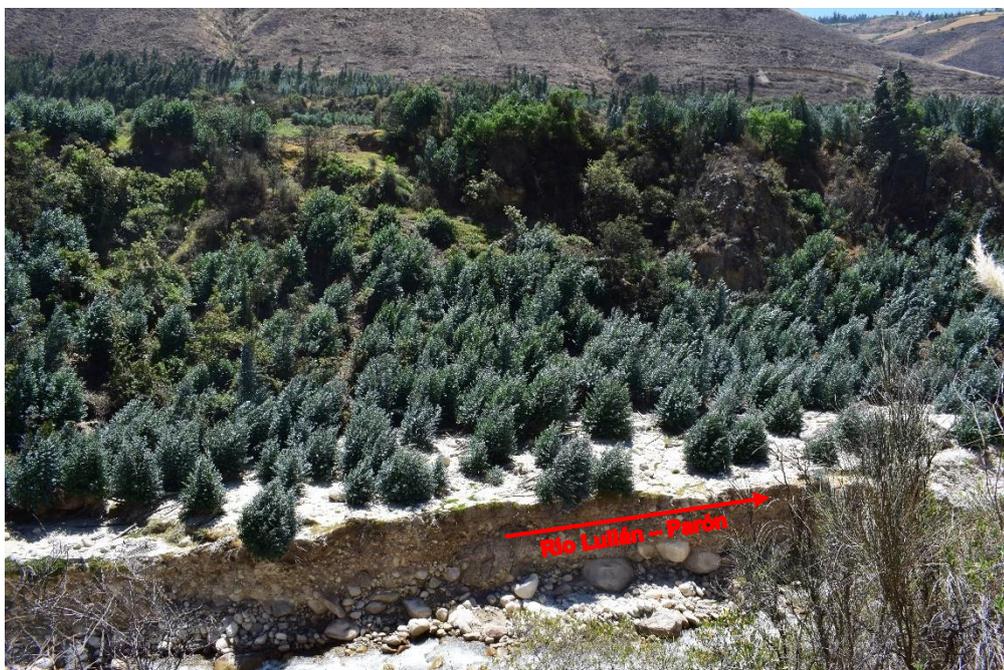
Figura 10. Depositos aluvionales formando terrazas en márgenes del río Lullán - Parón

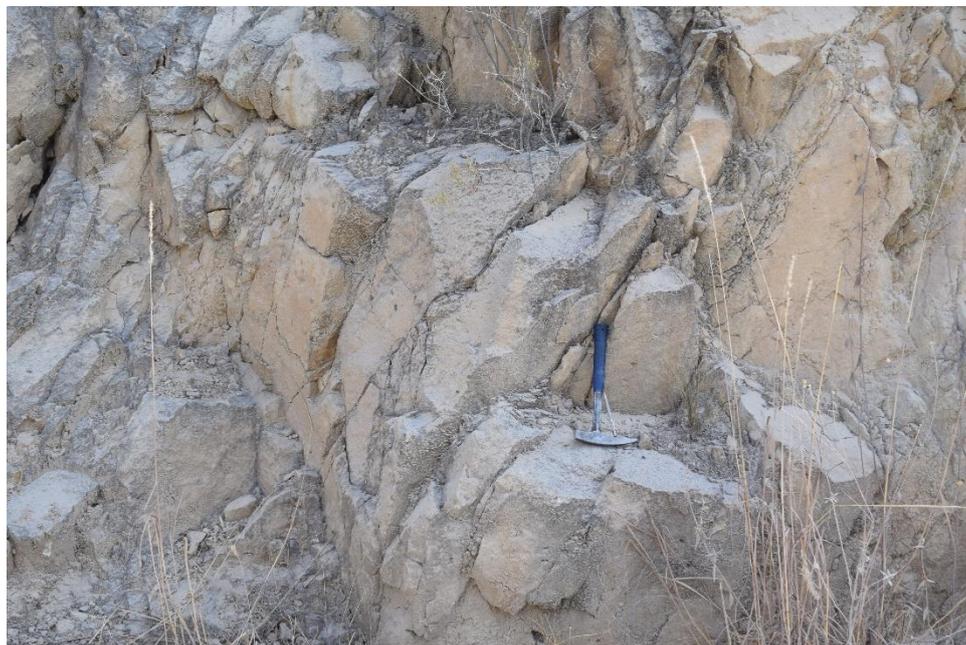
Figura 11. Suelos de resistencia media baja. Afloramiento rocoso del Volcánico Yungay, parte baja del río Lullán - Parón, donde se encontró tobas dacíticas ligeramente alteradas

Es una unidad geotécnica clasificada como R-IV, conformada por un basamento rocoso de origen volcánico, con una resistencia media a baja, con presencia de fracturas en taludes, inestabilidades y carcavamiento; en algunas zonas, este tipo de unidad lo encontramos muy meteorizada en transición de roca a suelo, perdiendo su resistencia. En general, es una unidad geotécnica de competencia media a baja.

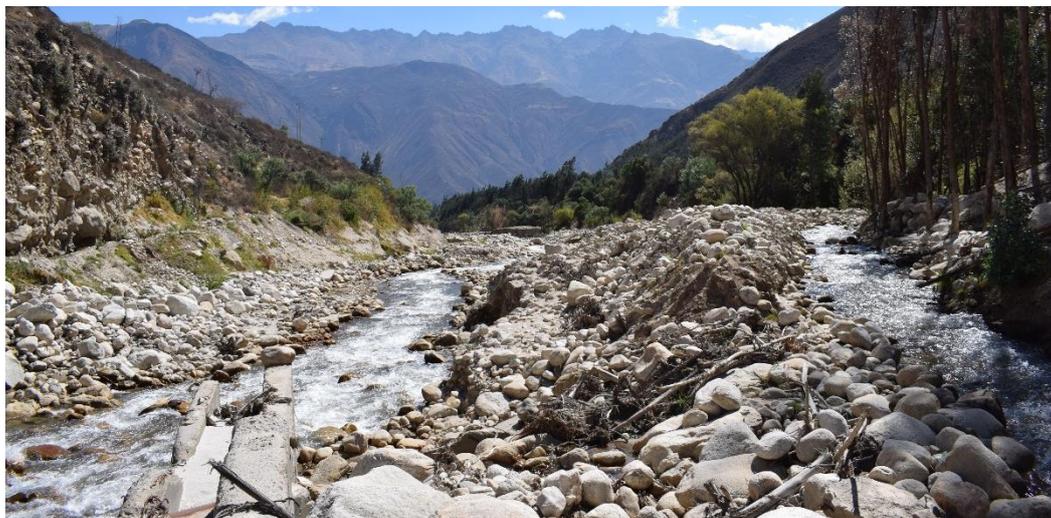
Es la unidad geológica más reciente y forma parte de los depósitos cuaternarios, constituyen los materiales ubicados en el cauce o lecho del río LLullán-Parón y quebradas afluentes a dicha subcuenca. Estos depósitos están conformados por cantos rodados y gravas subredondeadas en matriz arenosa o limosa, mezcla de lentes arenosos y areno- limosos; son depósitos inconsolidados a poco consolidados hasta sueltos, fácilmente removibles y su permeabilidad es muy alta.

Figura 13. Vista de depósitos fluviales, con bloques redondeados a subredondeados en el cauce del río Lullán-Parón.

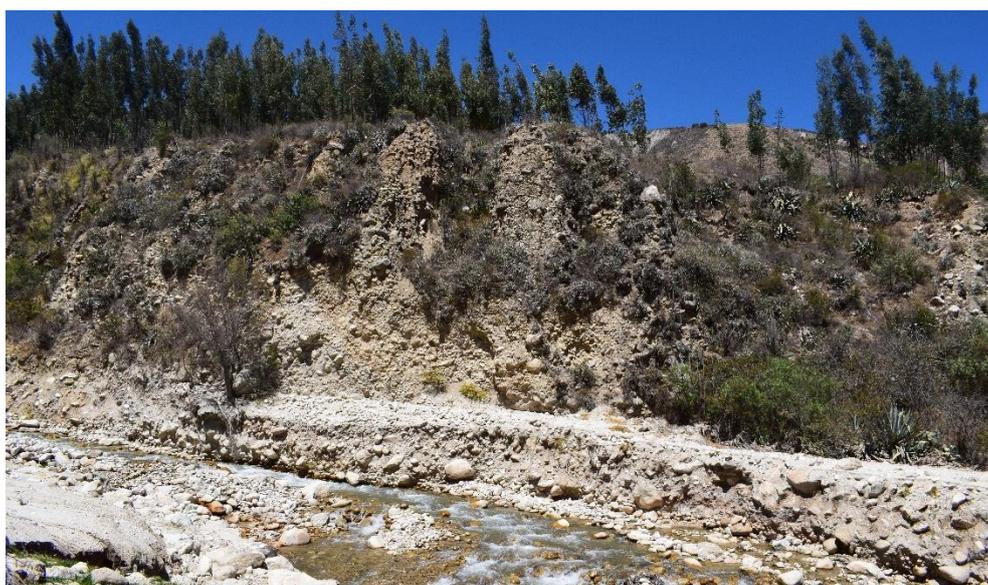
Es una unidad geológica que forma parte de los depósitos cuaternarios, constituyen depósitos generados por acción y deposición de la dinámica fluvial antigua del río Santa ocurrido en diferentes épocas a diferentes niveles sobre el valle principal, actualmente erosionados por el cauce actual. Estos depósitos generalmente corresponden a una mezcla heterogénea de bolones, gravas y arenas, redondeadas a subredondeadas, presentándose niveles y estratos diferenciados que evidencian la actividad del pasado. Se asocian principalmente a las planicies o terrazas aluviales, susceptibles a la erosión fluvial.

Figura 14. Vista de depósitos aluviales al margen del río Lullán-Parón

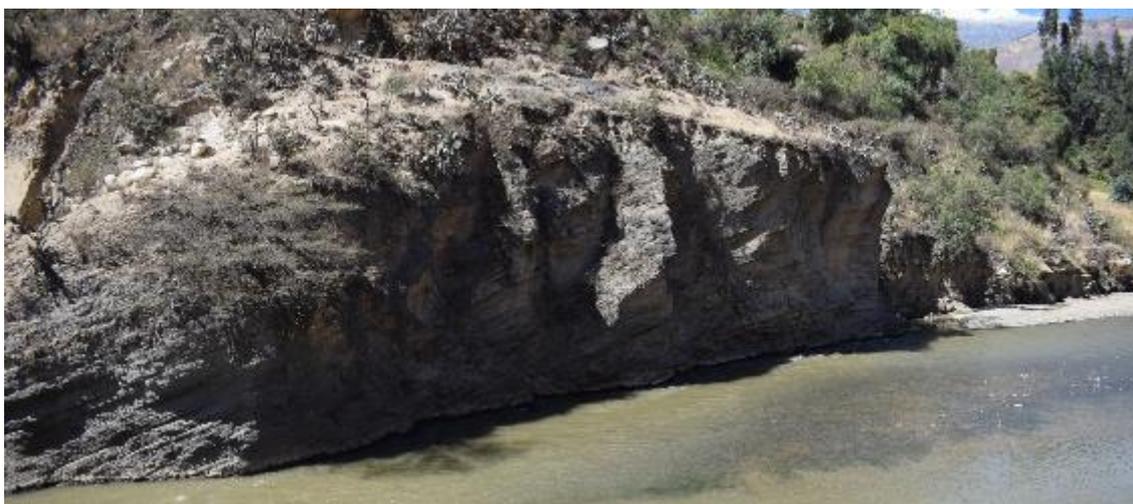
Figura 17. Afloramiento del grupo Goyllarisquizga, en la parte baja de la Unidad Hidrográfica Lullán-Parón, al margen derecho del río Santa.

El Grupo Goyllarisquizga, por sus características litológicas se divide en tres unidades: Formación Chimú, Formación Santa-Carhuaz y Formación Farrat. Este grupo se encuentra bastante disturbado en el área de trabajo lo cual dificulta un levantamiento de columna estratigráfica local y la diferenciación de las unidades que componen a este grupo. Litológicamente está compuesta de intercalaciones de areniscas blanquecinas de grano fino con de lutitas pelíticas y calizas micríticas y algunos lentes de carbón. Todas ellas afectadas por fallas locales e infrayaciendo a los volcánicos Calipuy y Yungay

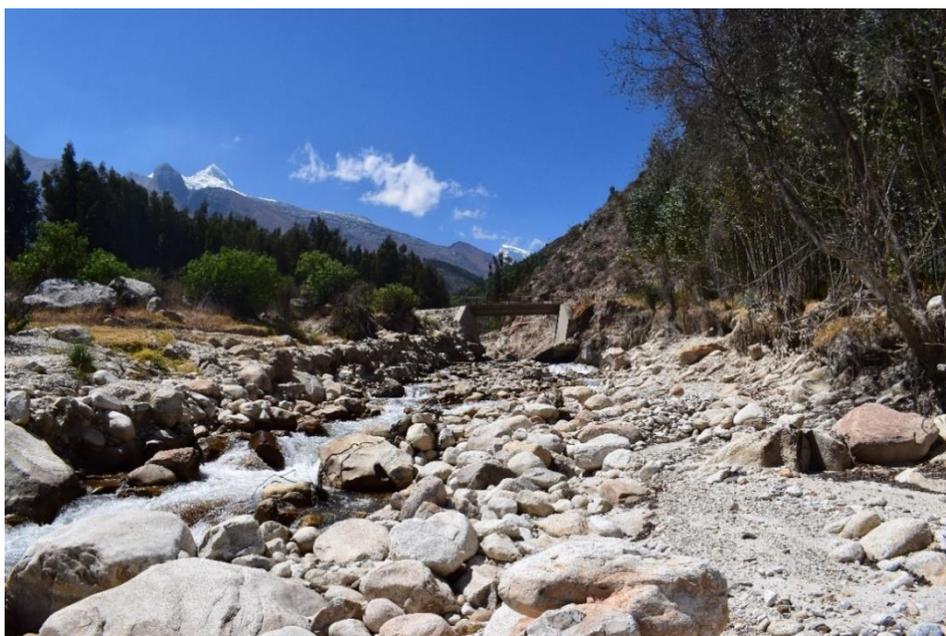
Es una geoforma agradacional construido por la geodinámica fluvial. Está relacionado directamente con la dinámica del río Lullán-Parón, cuyas aguas superficiales drenan desde la laguna Parón. Su topografía está asociado a la pendiente del río, generando en algunas zonas, áreas de inundación.

Figura 19. Geoforma de cauce del río Lullán – Parón.

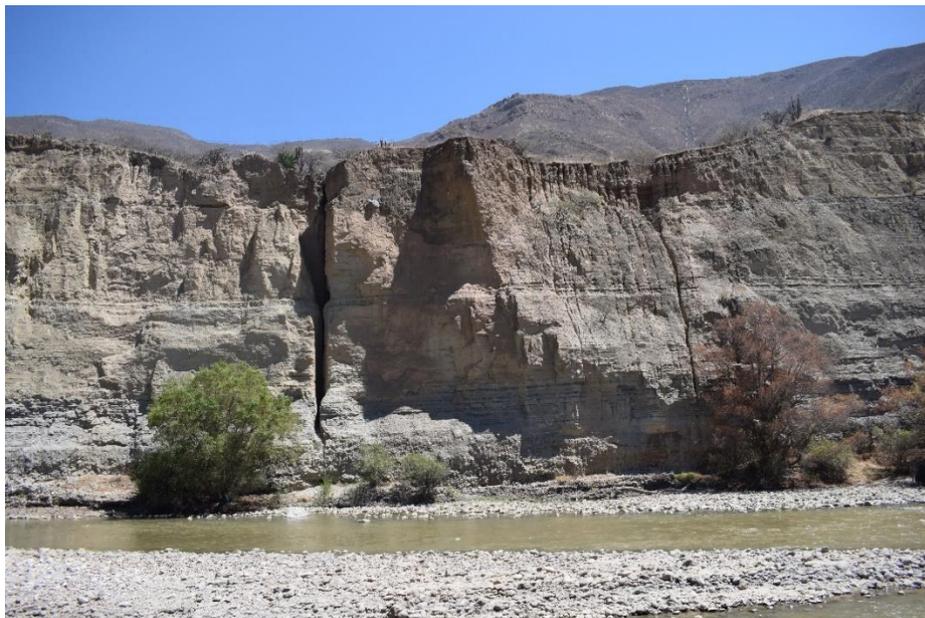
Es una geoforma agradacional construido por la geodinámica antigua del río Santa. Estas geoformas son el resultado de las inundaciones pasadas o antiguos cauces del río Santa, como principal drenaje en la zona de estudio y que forman parte del relieve natural.

Figura 20. Terraza aluvial al margen izquierdo del río Santa.

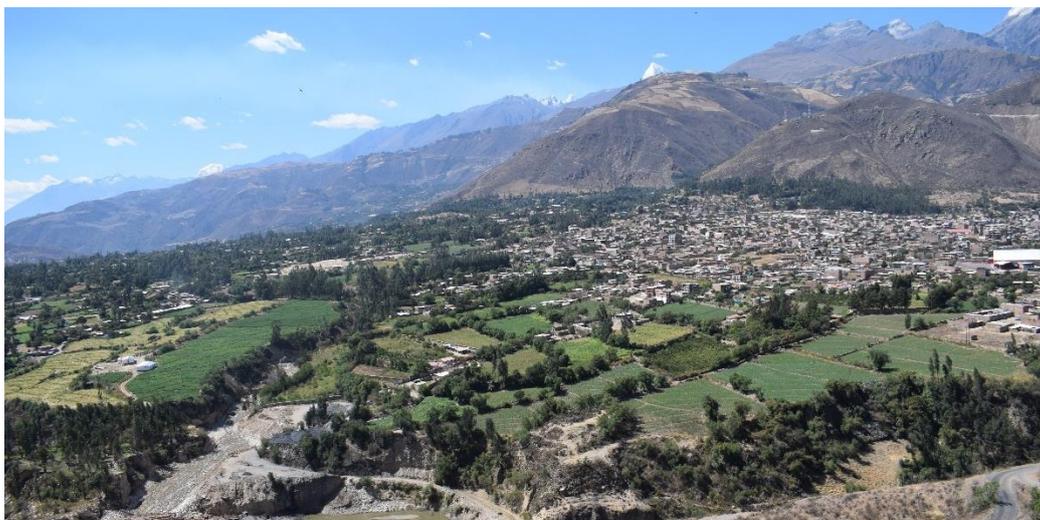
**Figura 21. Terraza Aluvional, parte baja de la subcuenca del río Lullán
- Parón, margen derecha.**

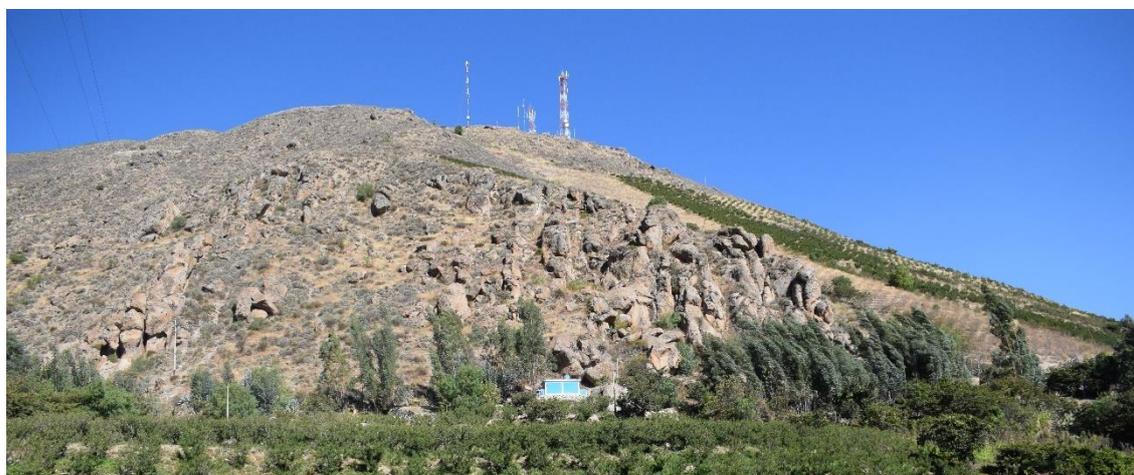
Figura 22. Relieve colinoso de rocas volcánicas

Es una geoforma degradacional que forma parte del relieve colinoso que existe en el área de estudio. Las laderas de colinas están constituidas principalmente por rocas volcánicas meteorizadas como tobas, material piroclástico y aglomerados volcánicos, las cuales son susceptibles a la erosión pluvial y a los movimientos gravitacionales de material detrítico como flujos, caídas de roca, entre otros. Están ubicados en ambos márgenes del río Lullán-Parón.
