Poblaciones Vulnerables de la Localidad Tactago, Distrito Cumba, Provincia Utcubamba, Región Amazonas

MAPA DE RUTAS DE EVACUACIÓN
Quebrada Mojonjo- Tactago- Cumbo
REGIÓN AMAZONAS

FECHA : Setiembre 2015
DATUM: WGS84
ZONA: 17 SUR
MAPA: **AMAZO 3**

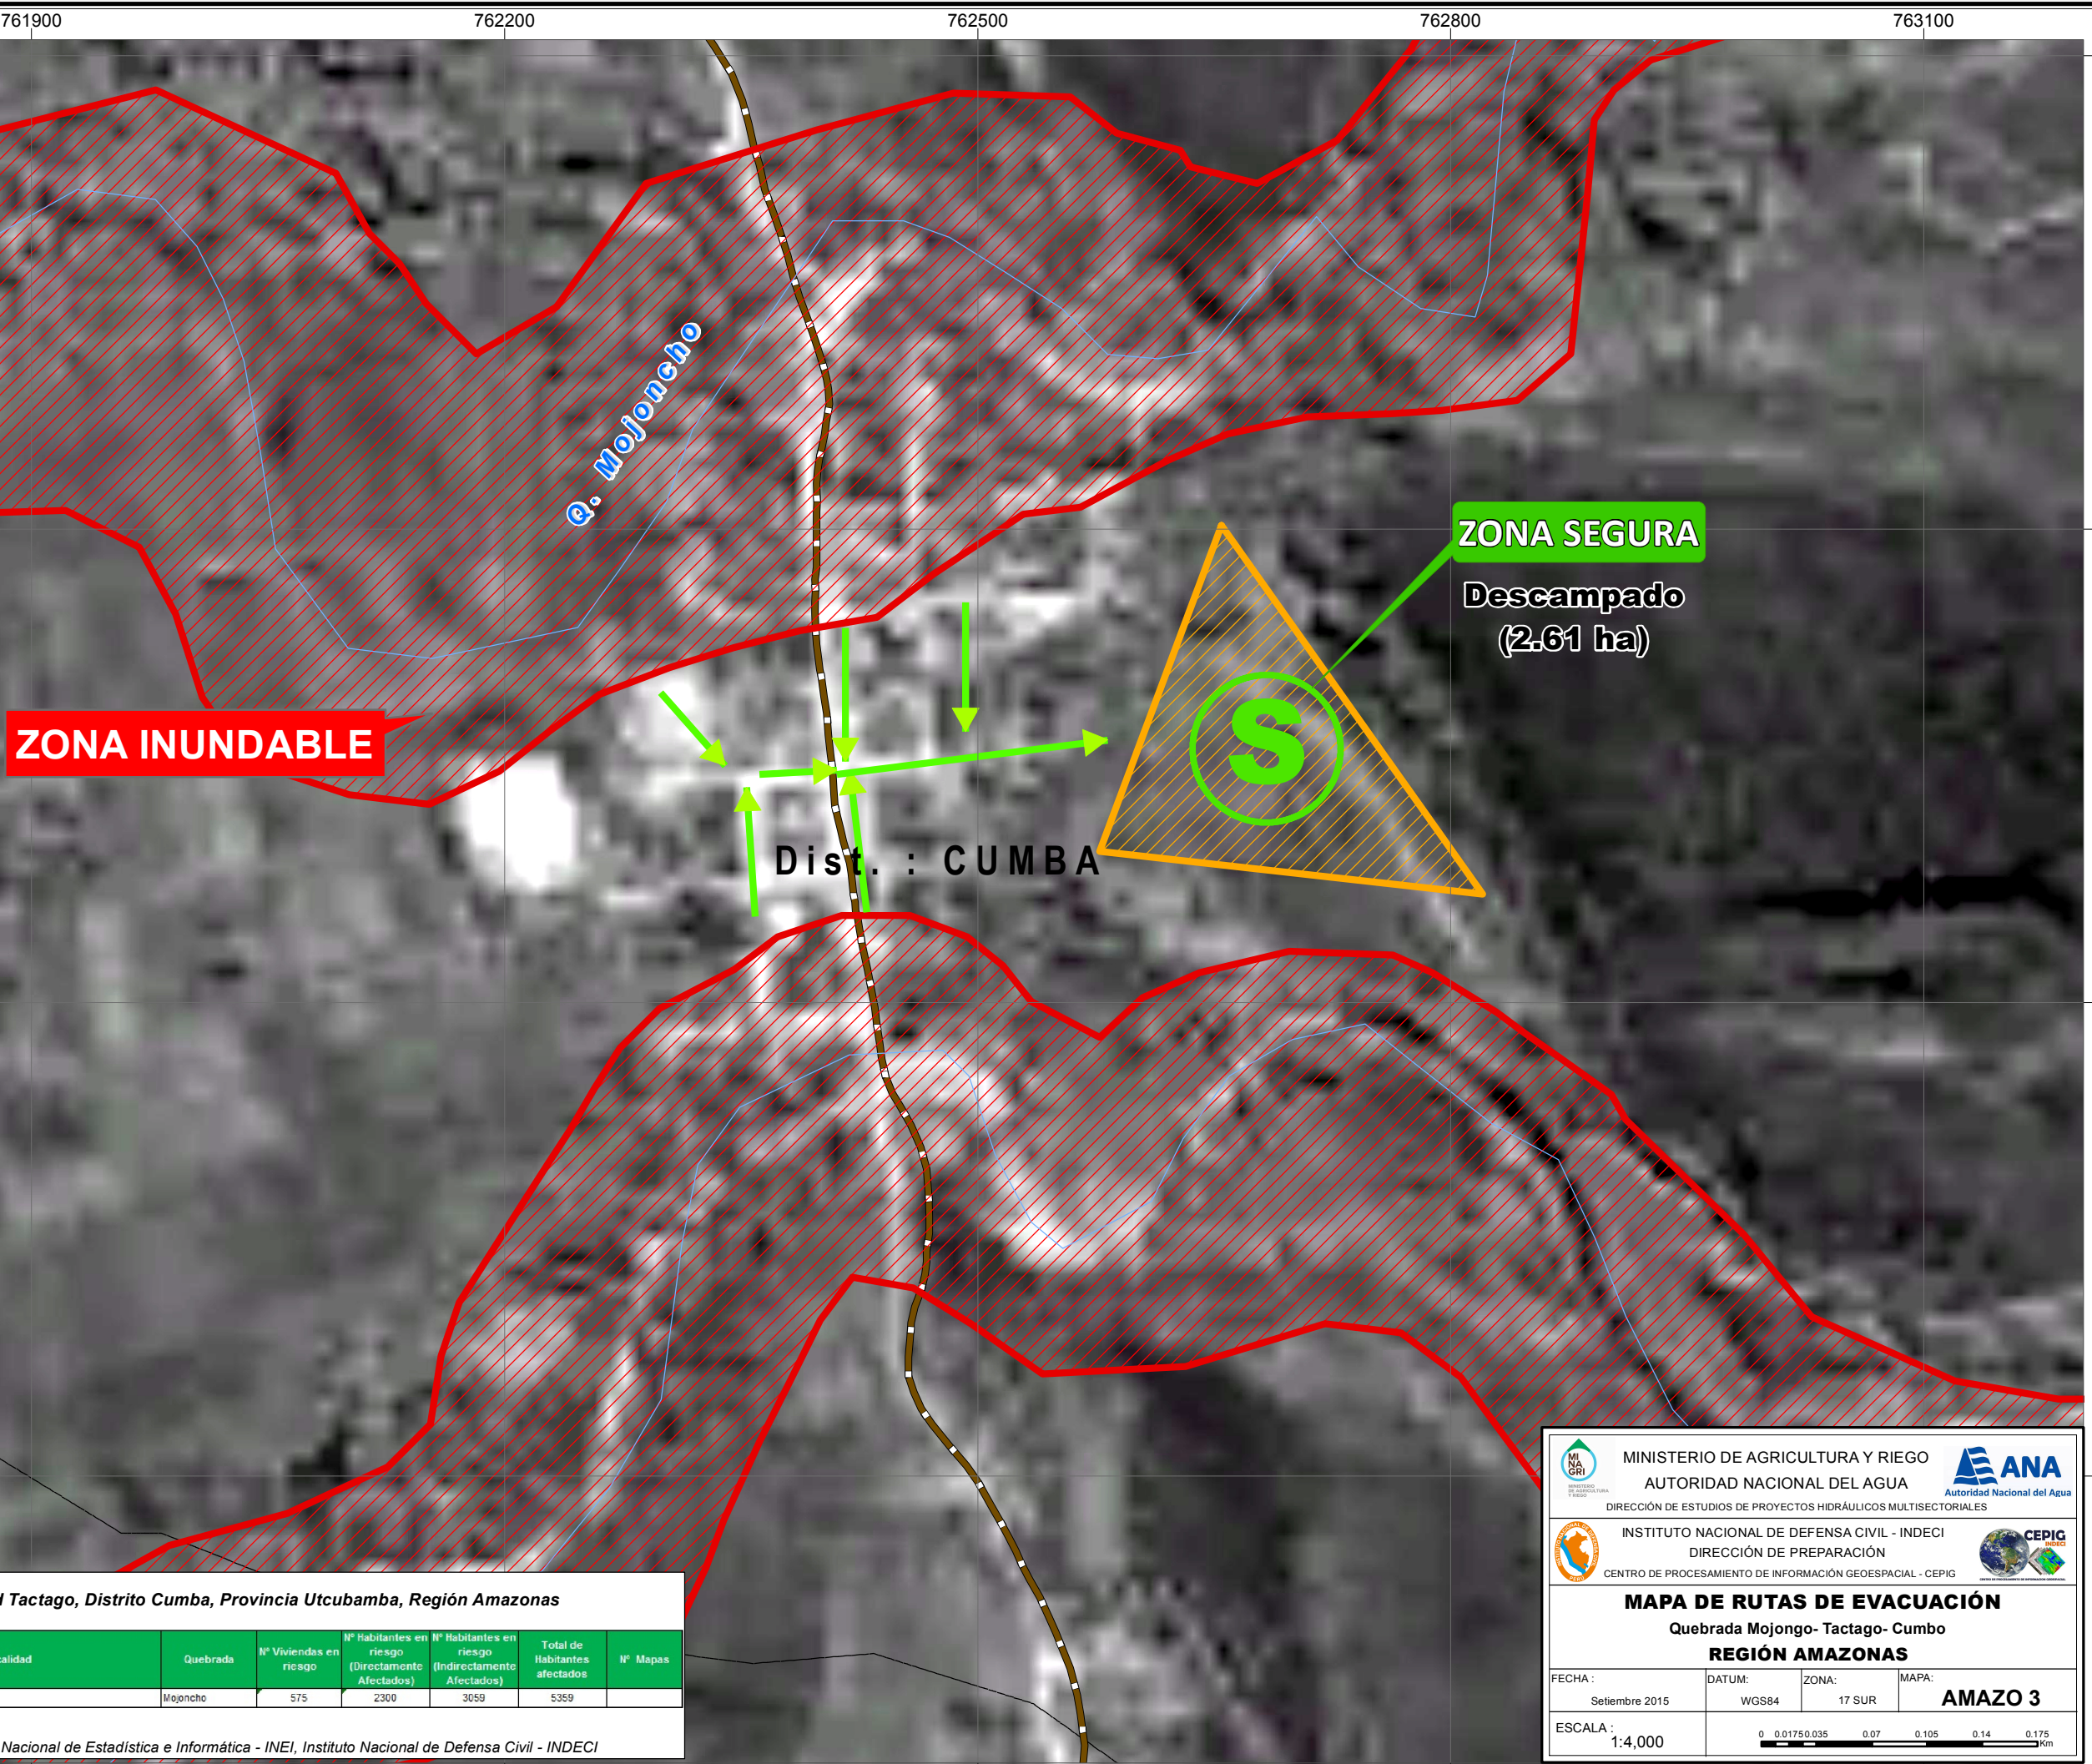
ZONA INUNDABLE

ZONA SEGURA
Descampado
(2.61 ha)

- Capital distrital
- Límite distrital
- ▨ Zona Segura
- ▨ Zona Inundable (referencial)
- ➔ Rutas de evacuación

Código	Este	Norte	Distrito	Localidad	Quebrada	N° Viviendas en riesgo	N° Habitantes en riesgo (Directamente Afectados)	N° Habitantes en riesgo (Indirectamente Afectados)	Total de Habitantes afectados	N° Mapas
1	762573	9338595	Cumba	Tactago	Mojoncho	575	2300	3059	5359
