“OFICINA DE COORDINACIÓN DE GESTIÓN DE RIESGO Y DESASTRE” DE LA MUNICIPALIDAD DISTRITAL DE ASCENSIÓN, PROVINCIA Y DEPARTAMENTO DE HUANCAMELICA.

INFORME DE EVALUACIÓN DE RIESGO POR CAIDA DE ROCAS DEL SECTOR URBANO DEL CERRO APARINAKU HASTA EL SECTOR URBANO DEL CERRO POCCHI, DISTRITO DE ASCENSIÓN, PROVINCIA Y DEPARTAMENTO DE HUANCAMELICA.

ASCENSIÓN, DICIEMBRE 2021

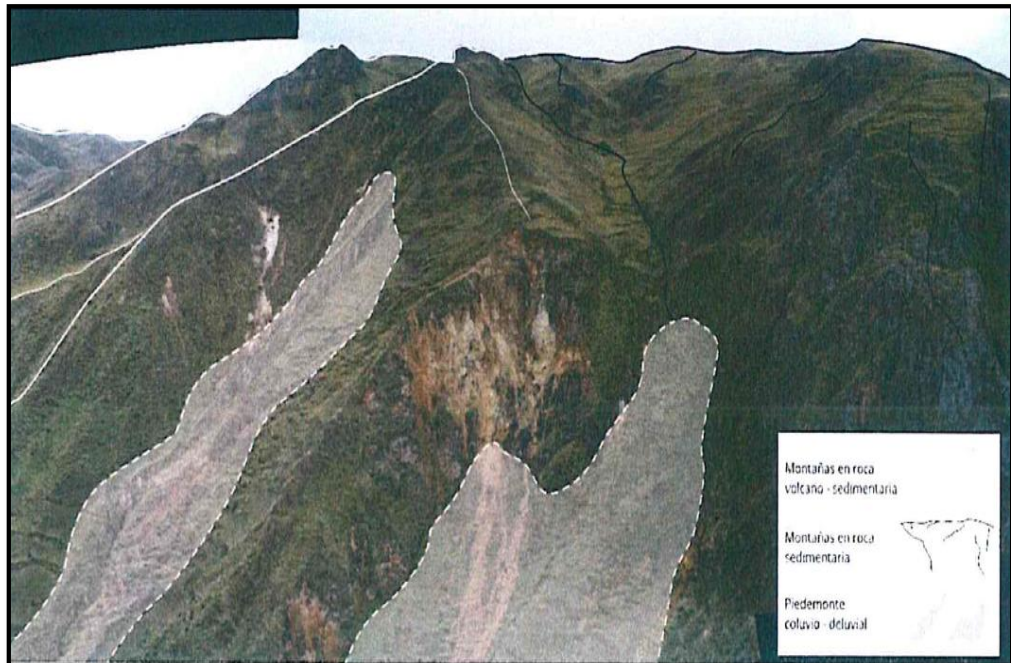
Corresponde a afloramiento de rocas volcánico-sedimentarias del cretáceo y paleógeno. Presentan crestas altas o irregulares, con pendiente que pueden superar los 30°, también se tienen montañas con laderas empinadas y cimas redondeadas (Vilchez, M. et al. 2013). Esta unidad presenta hacia la cabecera y extremo oeste de la zona evaluada afloramiento meteorizado, alterado y fracturado. Por sus características morfológicas son susceptibles a la ocurrencia de peligros geológicos de tipo: caída de rocas, derrumbe y erosión de ladera. (Imagen N° 16).

Imagen N° 16: Vista de las montañas en volcánica-sedimentaria y roca sedimentaria.

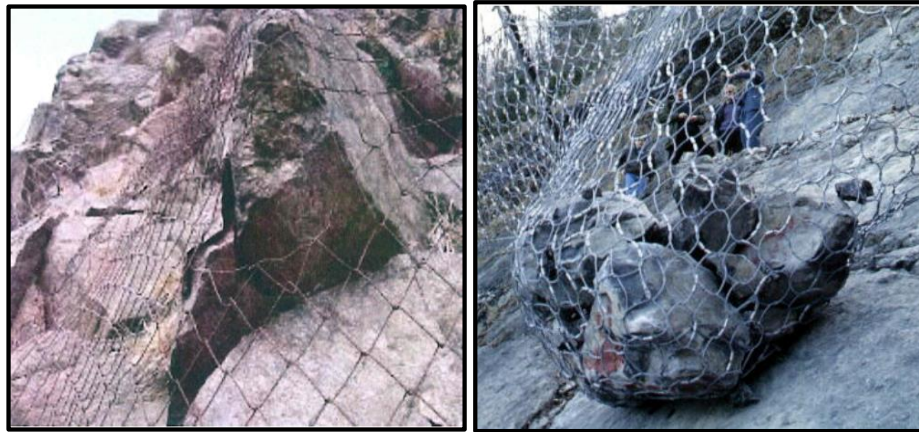
Debe tenerse en cuenta que los anclajes de mallas protegen de la caída de bloques superficiales, pero no representa estabilidad para el caso de fallas de bloques grandes o movimiento de grandes masas de suelo o roca.

Imagen N° 18: Control de caída de rocas utilizando mallas ancladas.

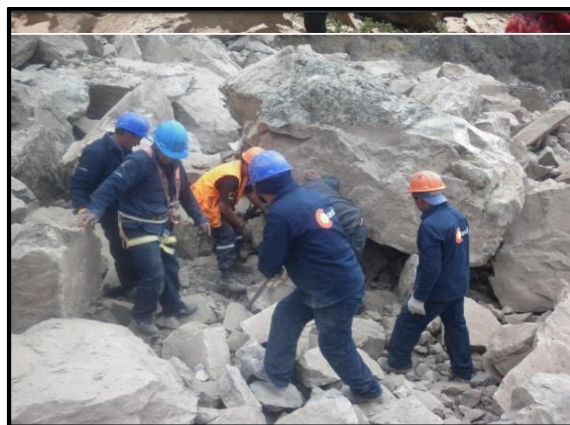
Imagen N° 19: Desquinche y voladura de material suelto, con supervisión de personal técnico calificado.

b) Voladura y Desquinche de Rocas Sueltas.

Desquinche o eliminación de bloques inestables, realizado por personal técnico especializado. Este debe estar acompañado de combinación de técnicas usuales de perforación con avanzados procedimientos de escalada y colocación de mallas de protección.

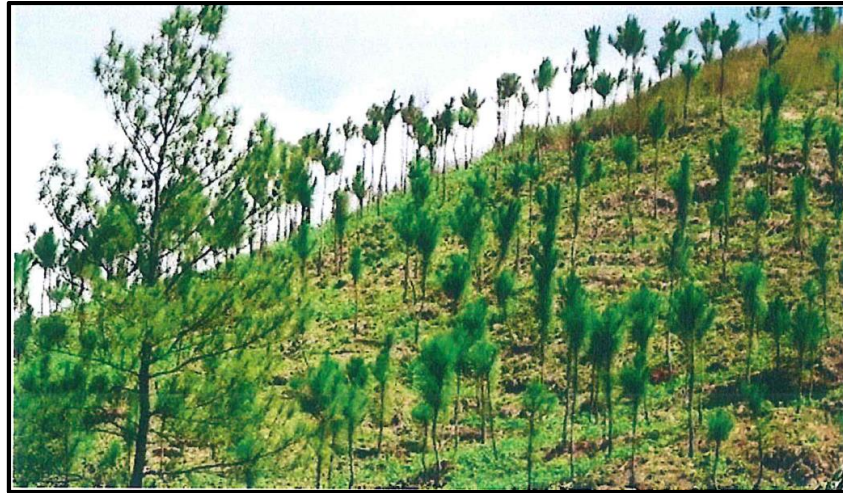
La especie vegetal, incluyendo debe seleccionarse que sea compatible, con las condiciones del suelo y sitio, incluyendo disponibilidad de agua, nutrientes, PH, clima, regulaciones, etc. Se recomienda utilizar plantas de tallos fuertes y raíz profundas para que soporte al contacto con los bloques que se desprendan y disminuya la energía de movimiento ladera abajo.

Imagen N° 22: Ejemplo de reforestación de ladera para el control de caída de rocas.
Fuente: Informe Técnico N°A6854, INGEMMET (2018).

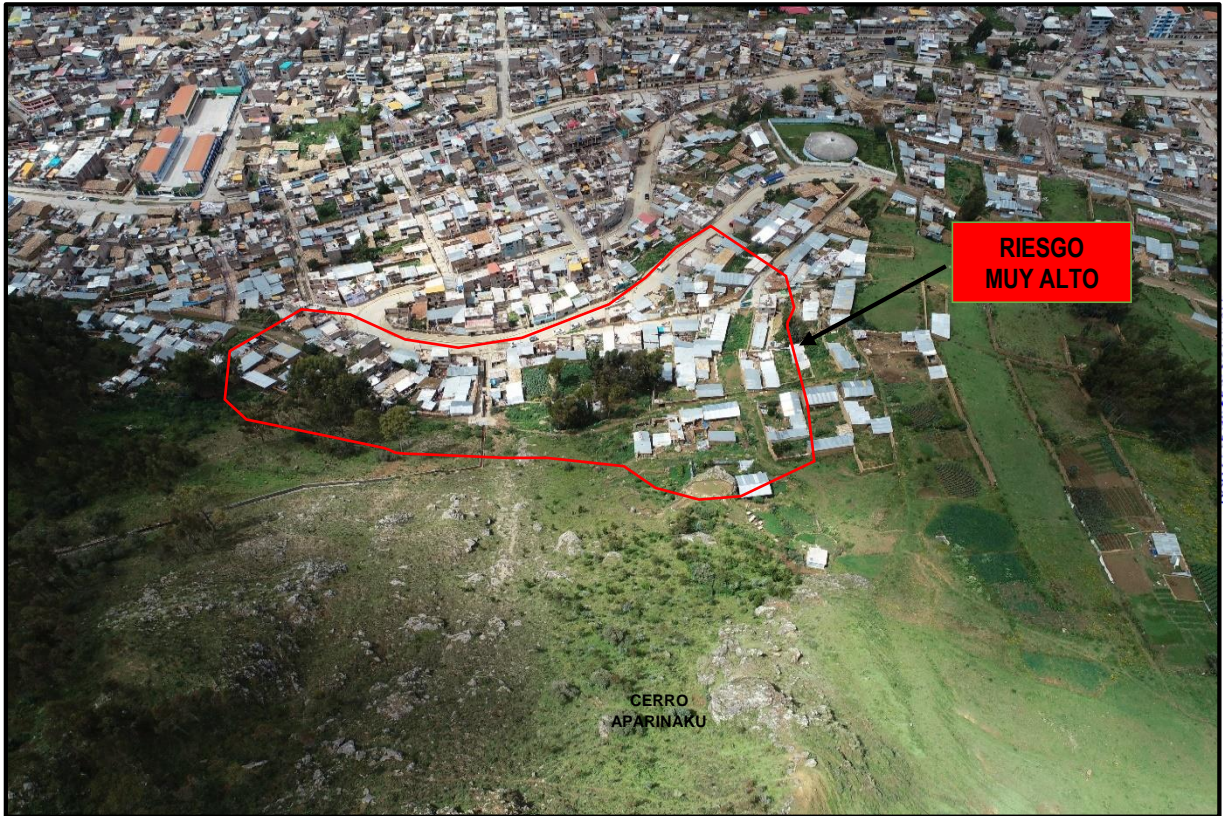
Imagen N° 23: Vista aérea Panorámica del Sector del cerro Aparinaku del distrito de Ascención, provincia y departamento de Huancavelica
