**FICHA TÉCNICA REFERENCIAL DE IDENTIFICACIÓN DE PUNTO CRÍTICO, EN EL SECTOR HUAYAN, DISTRITO DE HUARAL, PROVINCIA DE HUARAL, DEPARTAMENTO DE LIMA**

PROPUESTA: LIMPIEZA Y DESCOLMATACIÓN, EN AMBAS MARGENES DE LA QUEBRADA HUAREQUEQUE, SECTOR HUAYAN, DISTRITO DE HUARAL, PROVINCIA DE HUARAL, DEPARTAMENTO DE LIMA.

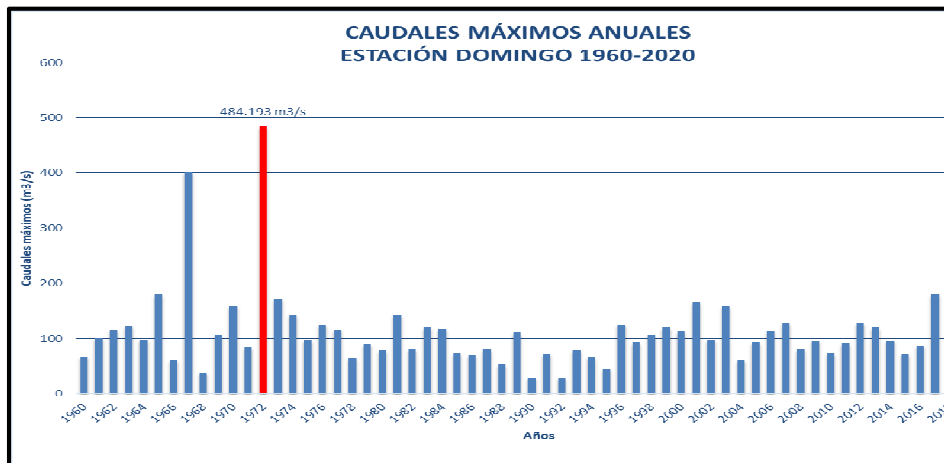
FUENTE: ESTACION HIDROMETEREOLÓGICA SANTO DOMINGO

aforo, y en consecuencia nos permite proyectar caudales de diseño para diferentes periodos de retorno con cierta probabilidad de no excedencia; Cabe precisar que el caudal máximo para el año 2017 registrado en la estación Santo Domingo fue de 180 m<sup>3</sup>/s por encima del umbral del río Chancay Huaral que es de 120 m<sup>3</sup>/s.

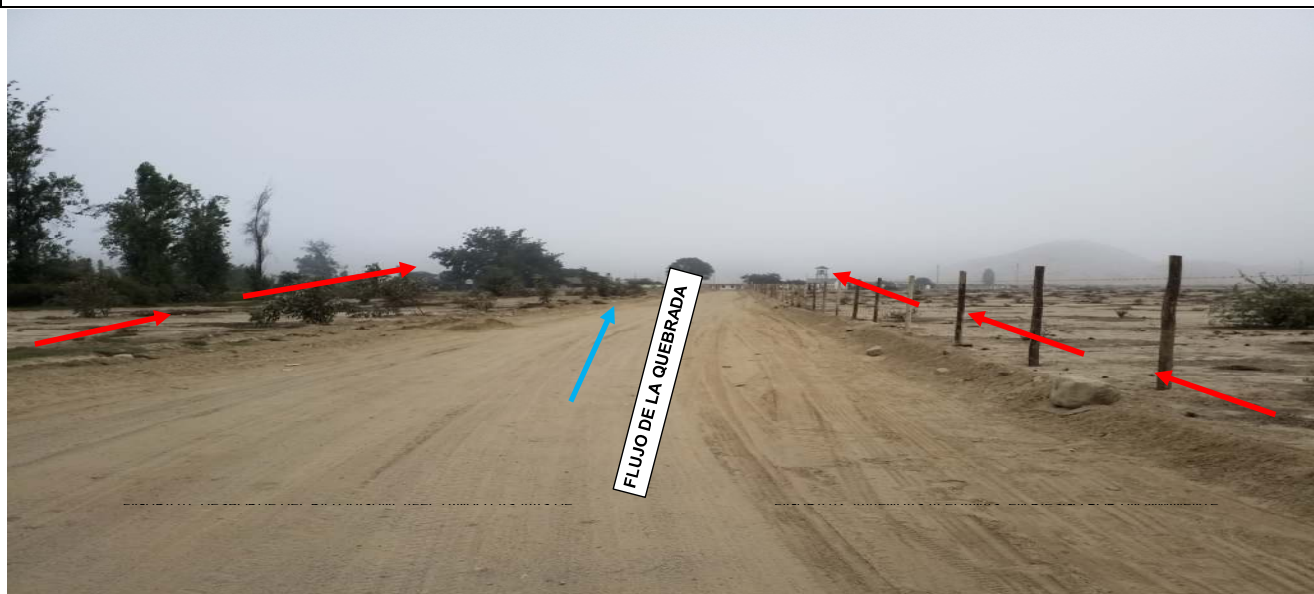
FIGURA N°01: TRAMO CRÍTICO EN LA QUEBRADA HUAREQUEQUE, SECTOR HUAYAN, DISTRITO DE HUARAL, PROVINCIA DE HUARAL-LIMA

- Limpieza y descolmatación del cauce de la Quebrada Huarequeque en una longitud de 4460.0 m.

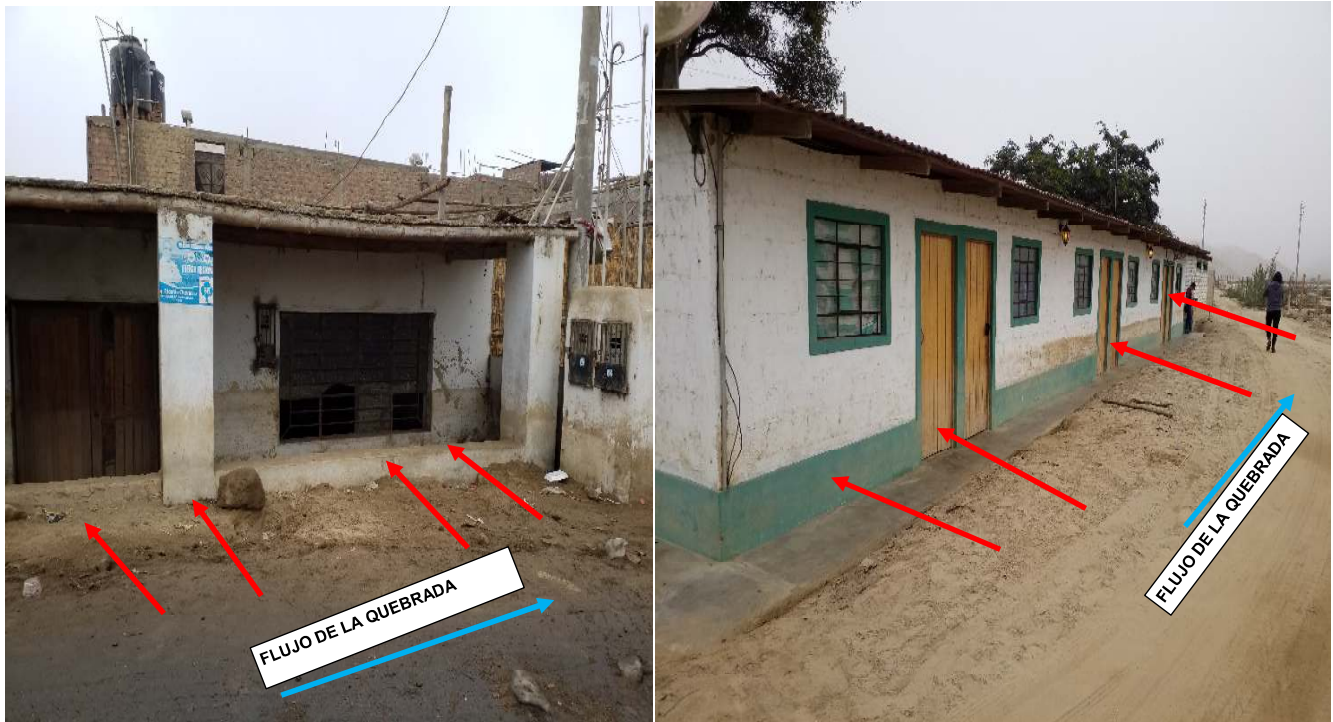
FIGURA N°02: SE OBSERVA LA REACTIVACIÓN DE LA QUEBRADA ARRASANDO PREDIOS AGRICOLAS, VIVIENDAS, CARRETERAS, ETC.

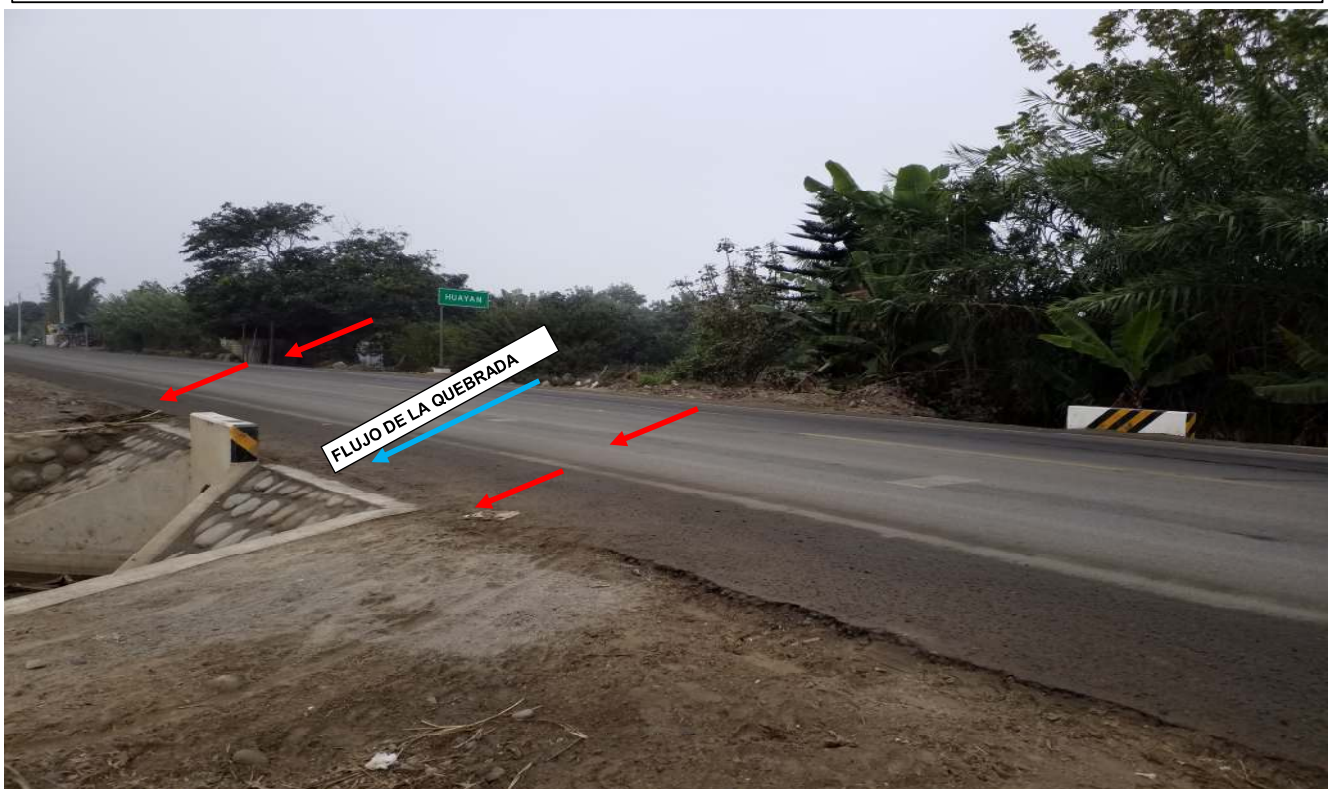
FIGURA N°03: EN LA TEMPORADA DE MAXIMAS AVENIDAS LA QUEBRADA HUAREQUEQUE SE DESBORDA, POR LA MARGEN DECHECHA E IZQUIERDA, EN EL SECTOR HUAYAN, DISTRITO DE HUARAL, CUYO TRAMO SE ENCUENTRA COLMATADO Y DESPROTEGIDO, VULNERABLE A LAS VELOCIDADES EROSIVAS DEL RÍO. EN EL TRAMO FINAL LA QUEBRADA HUAREQUEQUE CRUZA LA CARRETERA PARA TRATAR DE DESEMBOCAR AL RIO CHANCAY-HUARAL.

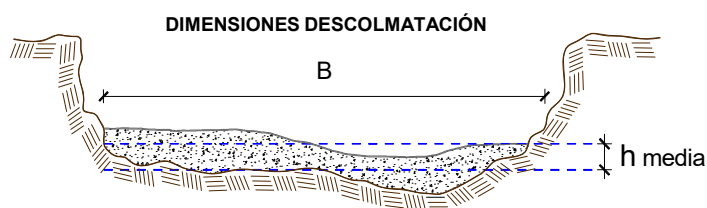
h media = 1.00 m  
B = 40.0 m
