Informe Técnico N° A7325

EVALUACIÓN DE PELIGRO GEOLÓGICO POR LAHARES (HUAYCOS) EN EL DISTRITO DE YURA

Departamento Arequipa
Provincia Arequipa
Distrito Yura

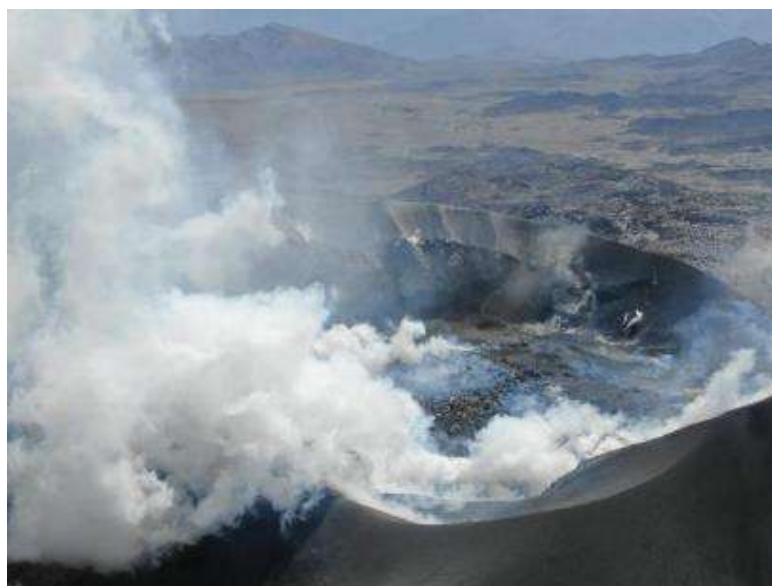
Figura 3. Erupción del volcán Sabancaya del 23 de mayo del 2022. Fuente: Observatorio Vulcanológico del INGEMMET.

Son los procesos durante los cuales el magma y sus gases asociados (Fig. 3) ascienden hacia la corteza y son emitidos hacia la superficie de la Tierra y la atmósfera. Las erupciones volcánicas varían ampliamente, tanto en magnitud como en duración y muestran un amplio espectro de estilos eruptivos y procesos. Los vulcanólogos describen tradicionalmente las erupciones en términos derivados de los tipos de actividad característicos de volcanes particulares o regiones volcánicas (Siebert et al, 2015).

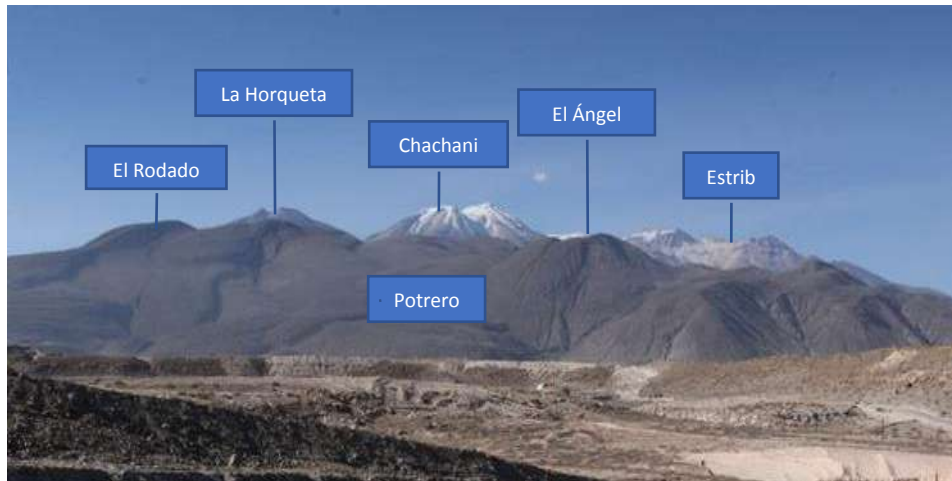
Figura 4. Edificios del sur del Complejo Volcánico Chachani.

Es un aparato volcánico que se encuentra formado por al menos 12 edificios volcánicos, divididos por edificios antiguos y recientes (Fig. 4), entre ellos cinco conos compuestos, cuatro cúmulo-domos y un voluminoso conjunto de domos-colada, además, un extenso campo de lavas hacia el

oeste, sur y suroeste. El Complejo Volcánico Chachani es considerado como un sistema de larga duración, cuya actividad habría durado al menos 1.2 Ma de edad.

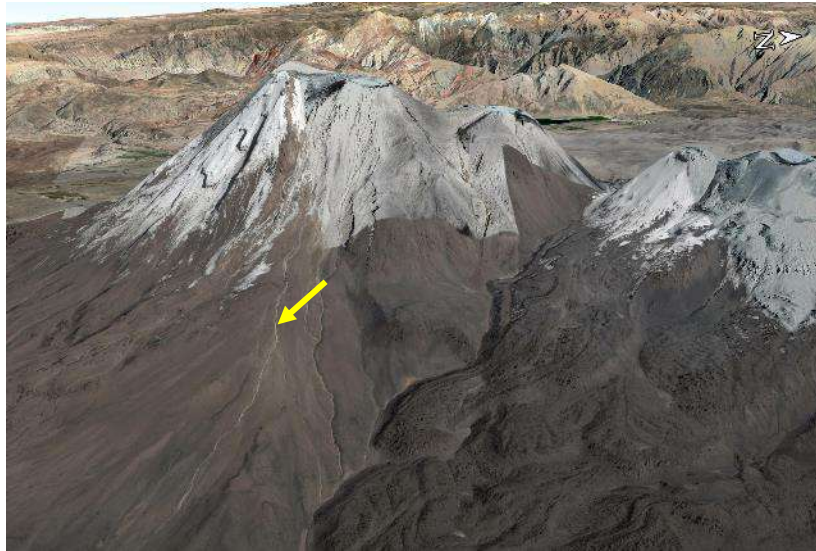
Figura 6. Lahares primarios generados en el volcán Ampato. Fuente: Google Earth.

Los lahares primarios se originan durante erupciones de volcanes nevados (Fig. 6), son el resultado de la combinación de mecanismos físicos relacionados con el fenómeno eruptivo como la expulsión de ceniza, material piroclástico y flujos de lava incandescente que provocan el derretimiento súbito de una porción del glaciar (Vera et al, 2019).

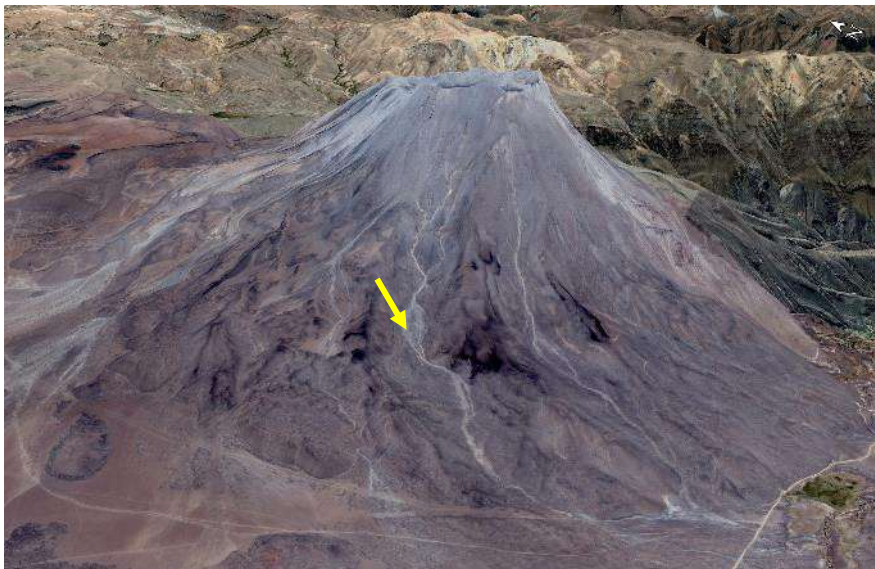
Figura 7. Lahares secundarios en el flanco oeste del volcán Ubinas. Fuente: Google Earth.

Los lahares secundarios son mezclas de fragmentos volcánicos (ceniza, lapilli y bloques) transportados por el agua (precipitación fluvial), fluyen rápidamente (10 - 20 m/s) por los flancos, quebradas y valles que descienden de un volcán (Fig. 7) Pueden destruir todo a su paso y alcanzar grandes distancias.

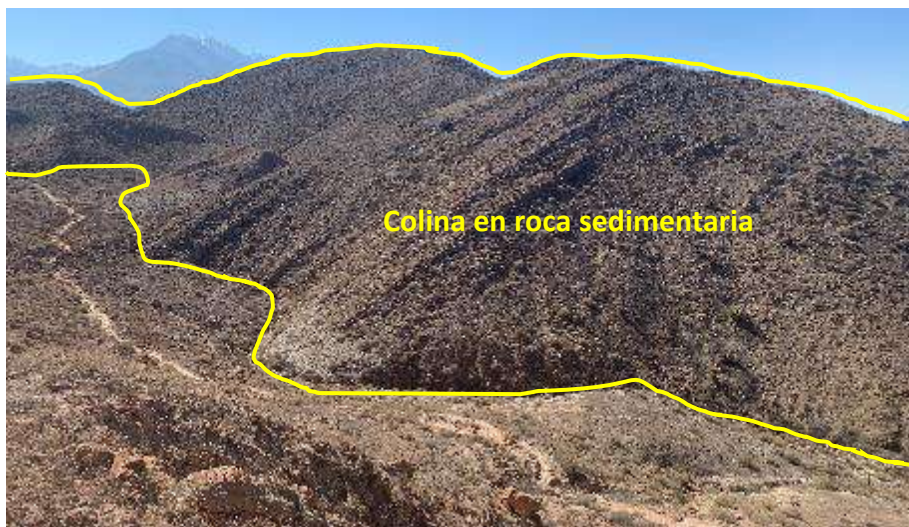
Figura 9. Colina en roca sedimentaria (Grupo Yura).

Esta geoforma tiene menor altura que una montaña (Fig. 9), alcanzando en la zona de estudio 2800 m s.n.m. y con una inclinación de laderas de fuerte (15° - 25°) a muy fuerte (25° - 45°). Estas geoformas presentan baja a moderada susceptibilidad a ser afectadas por movimientos en masa (caída de rocas, derrumbes y deslizamientos).

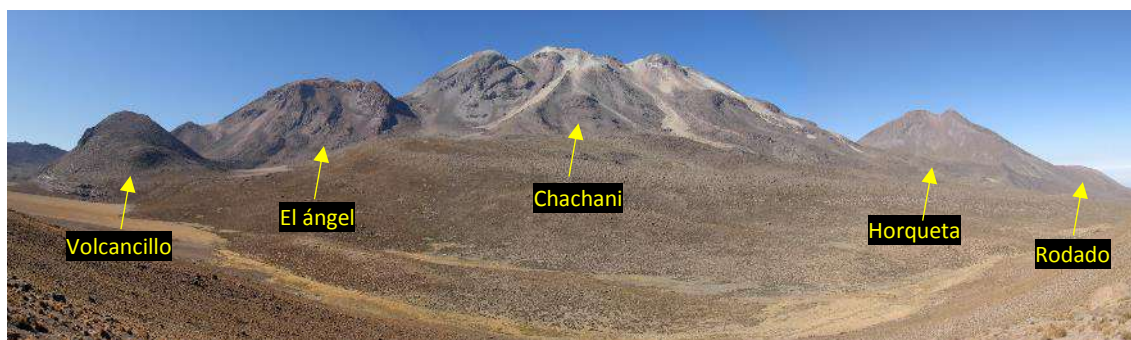
Figura 10. Estratovolcanes Volcancillo, El Ángel, Chachani, Horqueta, Rodado del Complejo Volcánico Chachani.

Esta geofoma corresponde a algunos edificios del Complejo Volcánico Chachani (Fig. 10) como Nocarane, Chingana, El Ángel, El Rodado y también al estratovolcán Baquetane. Está formado por sucesiones de flujos de lava, corrientes de densidad piroclástica (PDC) y depósitos de caídas de tefras. Estos edificios han sido afectados por la glaciación. Presenta un drenaje paralelo, con pendientes fuertes (15° - 25°) a muy fuertes (25° - 45°), alcanzando una altitud máxima de 5550 m s.n.m.

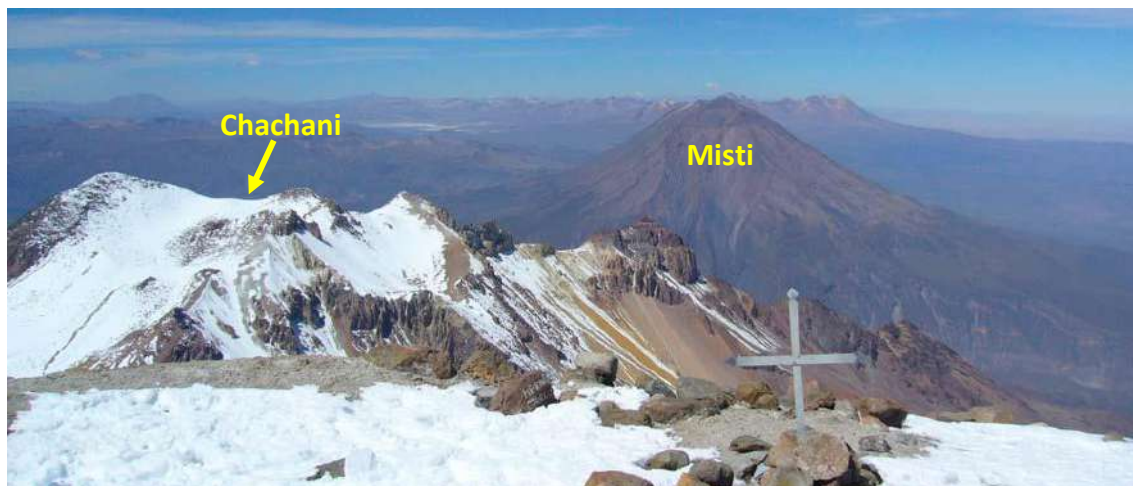
Figura 11. Estratovolcán glaciado Chachani.

Representan a estratovolcanes que han sido afectados por la actividad glaciaria por encima de los 5550 m s.n.m., poseen formas irregulares, estos edificios presentan formas irregulares, poseen pendientes muy fuertes (25° - 45°), actualmente se ven afectados por las variaciones climáticas que originan el retroceso glaciario (Fig. 11).

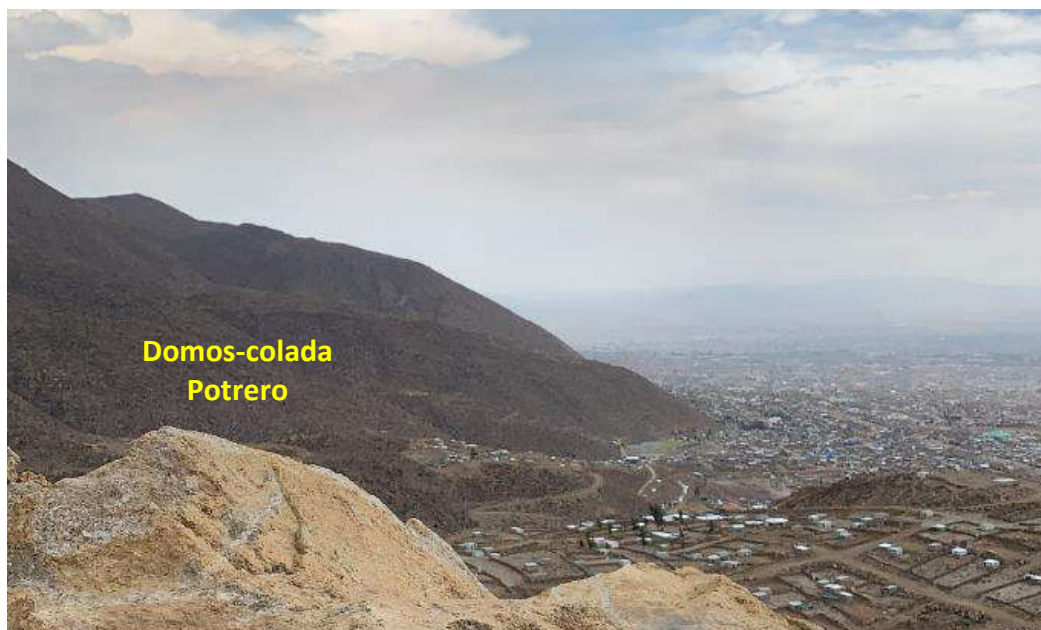
Figura 15. Domos-colada Potreros, ubicados al suroeste del Complejo Volcánico Chachani.

En el distrito de Yura se puede distinguir 2 zonas con este tipo de geoformas. El domo-colada El Colorado (Fig. 15) se ubica en el sector NNO del Complejo Volcánico Chachani, ocupando un área aproximada de 10.2 km². La cumbre de la misma se ubica a 4480 m s.n.m. Los domos de Potrero, se ubican en el flanco suroeste del Complejo Volcánico Chachani, presentan una superficie suave y ondulada. La cima de estos domos está a 3830 m s.n.m. y cubren un área de

19.4 km². Poseen pendientes de moderadas (5°-15°) y las laderas pendientes fuertes (15°-25°) a muy fuertes (25°-45°).

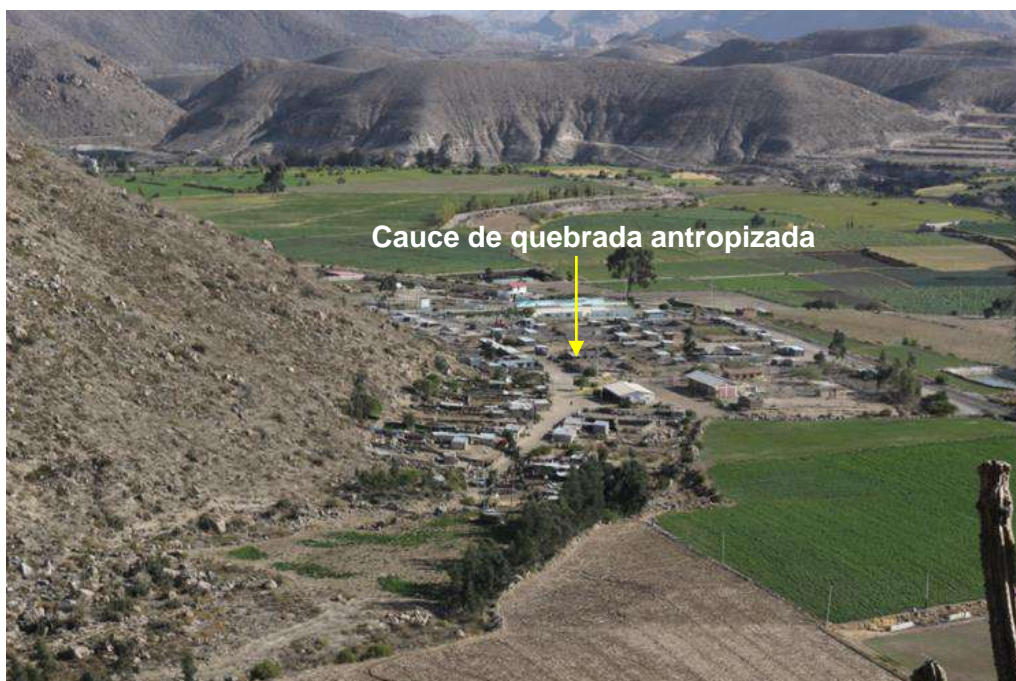
Figura 16. Quebrada antropizada en el distrito de Yura.

Se trata de cauces con un contorno irregular y alargado, encontrándose depósitos cuaternarios, sobre los cuales se desarrolla actividad agrícola en las terrazas, de igual forma se encuentran asentamiento de viviendas. Presenta pendientes suavemente inclinadas (1° - 5°) y moderada (5° - 15°) (Fig. 16).

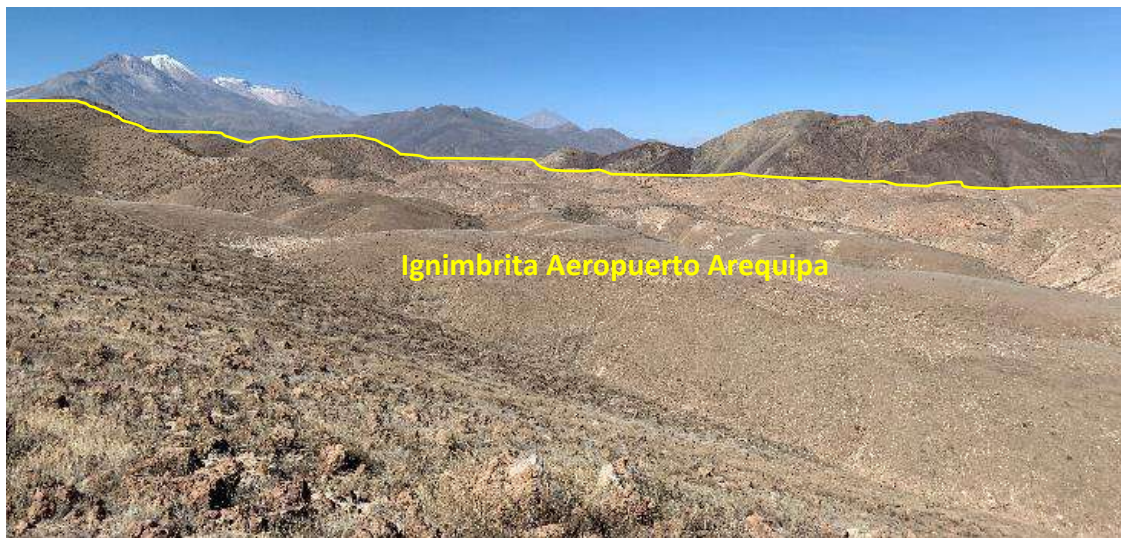
Figura 18. Ignimbrita Aeropuerto Arequipa al suroeste del Complejo volcánico Chachani.

Este depósito piroclástico se encuentra relleno de la depresión de Arequipa. Litológicamente se encuentran conformadas por depósitos de pómez y ceniza poco a medianamente consolidada de color blanquecino y rosácea. Se encuentra compuesta por cristales libres de plagioclasas y biotita, fragmentos de pómez fibrosos de hasta 5 cm y la matriz engloba a los cristales libres y ceniza (Fig. 18), además se observaron líticos de origen volcánico (andesítico) de hasta 4 cm y líticos sedimentarios (arenisca y lutita).

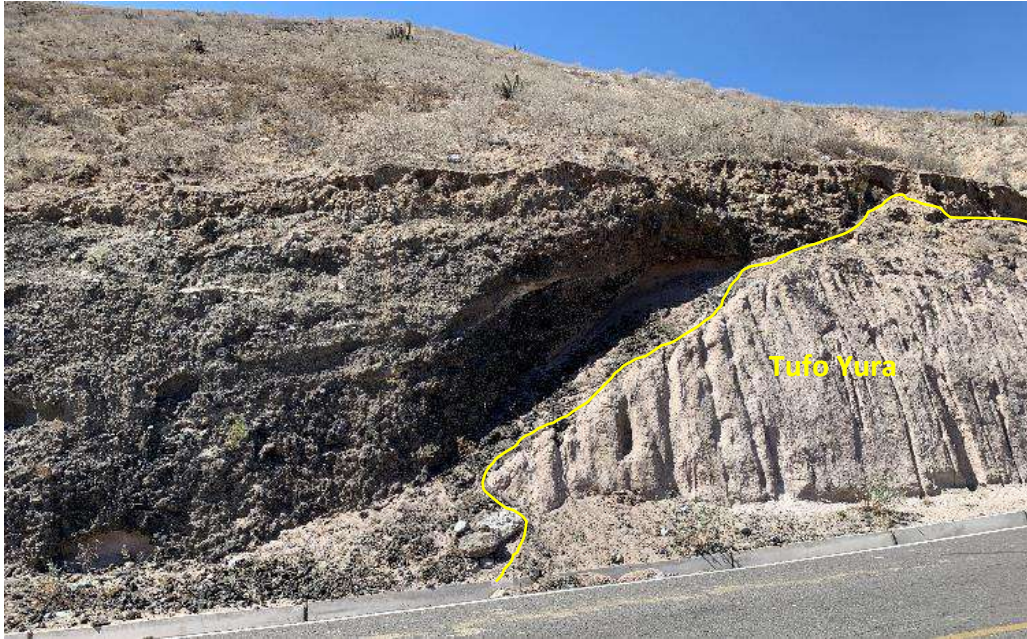
Figura 19. Ignimbrita Tufo Yura infrayaciendo a los depósitos de tefra del volcán monogenético de Uyupampa.

Esta unidad corresponde a depósitos de ceniza y cristales libres, compuesto por pómez fibrosos blanquecinos de hasta 4 mm, además presenta enclaves de origen volcánico de composición andesítica y xenolitos de hasta 2 cm (Fig. 19).

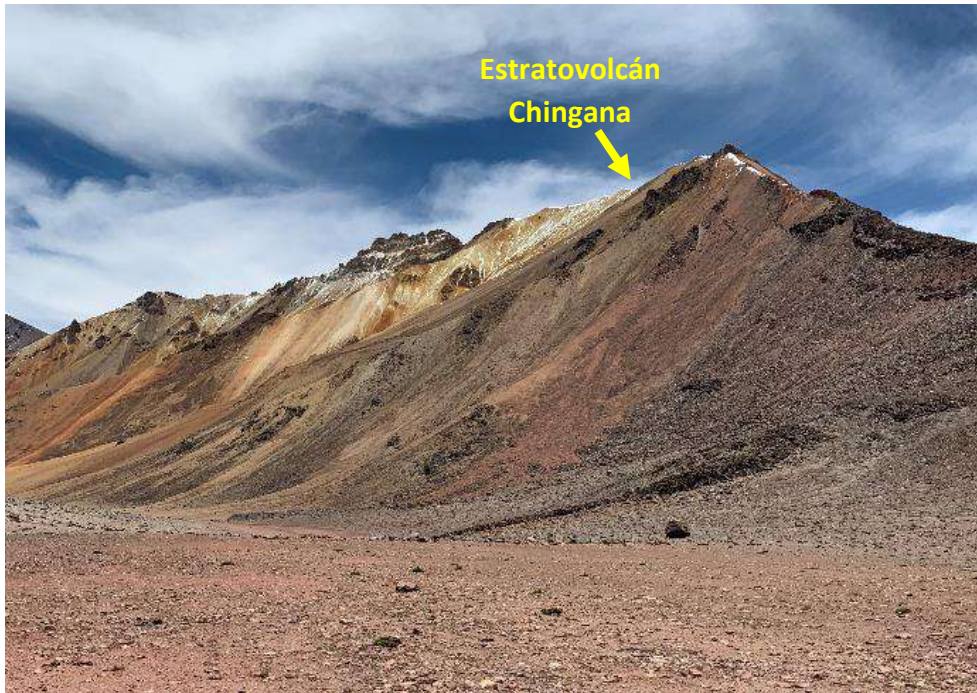
Figura 20. Edificio Chingana al noroeste del Complejo Volcánico Chachani.

Este edificio se encuentra al noreste del Complejo Volcánico Chachani, este edificio es el más antiguo del CVC. Las Lavas de la unidad inferior (Qp-Chi1 y 2) fluyeron hasta una distancia de 7 km del centro de emisión, presentan una composición andesita basáltica y una morfología ondulada. Uno de los flujos de lava basal en el flanco noreste del Chingana fue datado en 1012 ± 53 ka. La parte central del estratovolcán Chingana (Qp-Chi3), se encuentra muy erosionada y está cortado por un anfiteatro abierto hacia el oeste y al este, mientras que, sus flancos fueron parcialmente cubiertos por lavas andesíticas que provienen de otros volcanes como el Nocarane y El Ángel. La unidad intermedia está formada por lavas andesitas, y la unidad superior de Chingana consiste en flujos de lava y escorias rojizas, las cuales tienen una composición de andesita basáltica. Una muestra de lava de la unidad media del estratovolcán Chingana ha sido datada en 916.05 ± 41.1 ka (Aguilar et al., 2022) (Fig. 20).

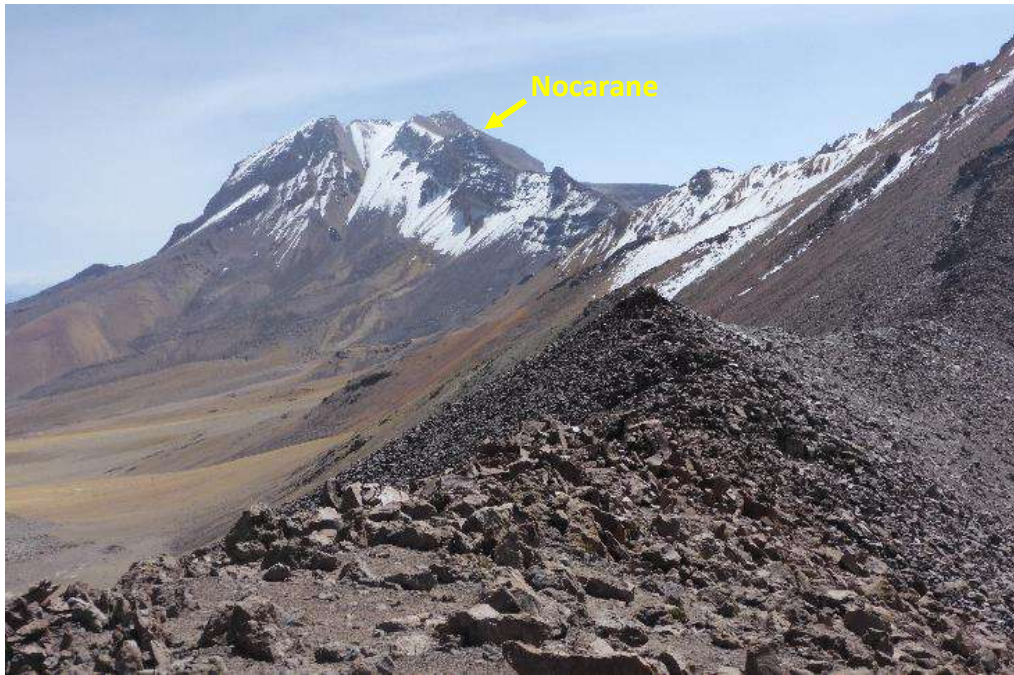
Figura 21. Edificio Nocarane.

Estratovolcán Nocarane al menos cinco unidades superpuestas: la unidad inferior (Qp-No1) ubicada en la parte norte y noroeste del edificio que consiste de depósitos de flujos de escoria, depósitos de caída de pómez intercalados con caídas de escoria, y flujos piroclásticos de pómez y ceniza. Flujos de lava andesítica (Qp-No2) de color gris oscuro que se encuentra subyaciendo al domo Colorado y sobreyaciendo a los depósitos piroclásticos de la base. Flujos de lava en bloques (Qp-No3) que afloran hacia el norte y noroeste, alcanzan hasta 9 km de distancia, y se observa que el flujo de lava más extenso aún conserva estructuras de levées, seguida por flujos de lava (Qp-No4) localizadas en el sector noroeste del CVC que tienen un alcance máximo de 8 km y espesores de hasta 100 m; y flujos de lava y domos (Qp-No5) emplazados en la parte superior y hacia el sector norte y noreste. En efecto, en la parte alta del edificio en medio de un anfiteatro de 2 km de ancho, abierto hacia el noroeste, se emplazó un domo (Qp-No5) (Fig. 21).

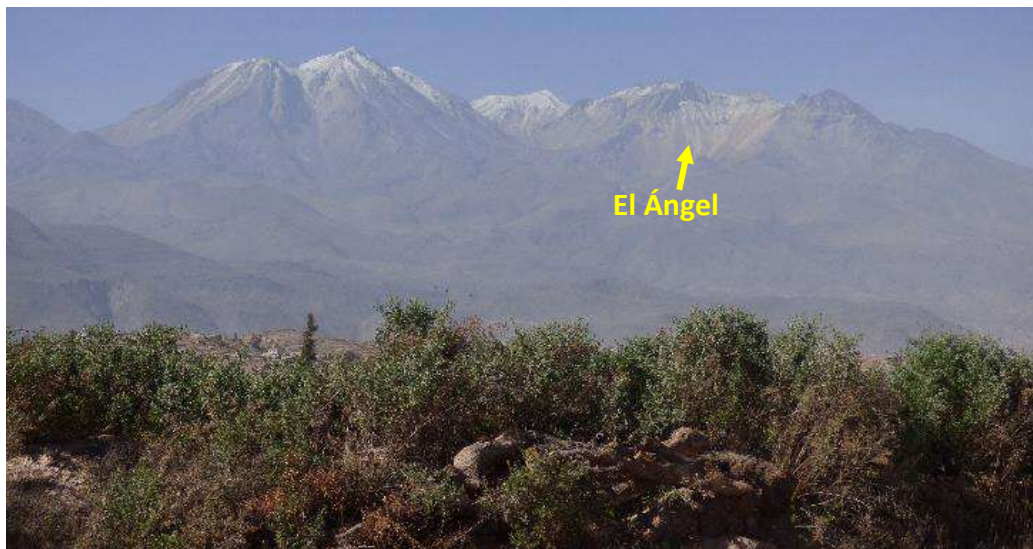
Figura 23. Estratovolcán El ángel.

Este pequeño estratovolcán (~3 km³) ha sido erosionado (cicatriz abierta hacia el oeste) (Fig. 23) pero ha cubierto los estratovolcanes Chingana y Estribo. Está formado por una sucesión de cuatro flujos de lava de andesita (Ang1-Ang4). 2 cráteres aún son visibles (Aguilar, 2015).

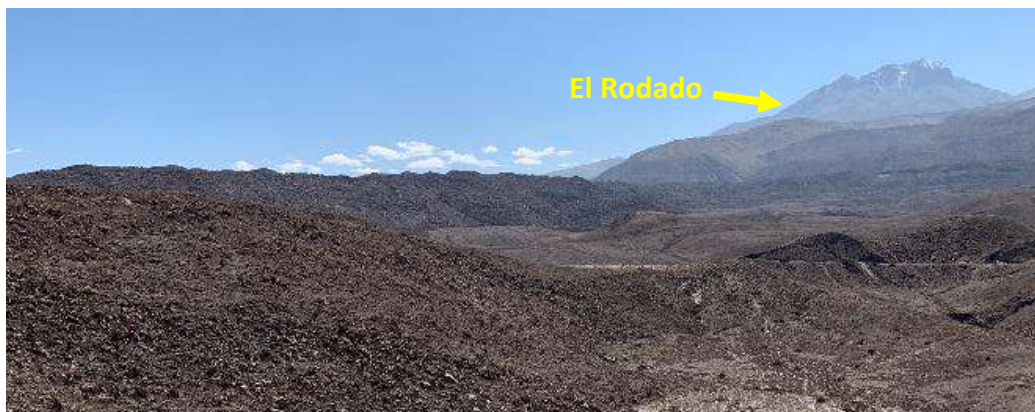
Figura 24. Estratovolcán El Rodado al suroeste del Complejo Volcánico Chachani.

El Rodado se ubica en el flanco occidental del Chachani (Fig. 24). La unidad inferior está formada por flujos de lava porfídica andesítica (Ro1 y Ro2). Fueron emplazados sobre depósitos volcanoclásticos erosionados que se superponen a las ignimbritas del Aeropuerto de Arequipa en las pendientes altas de la cuenca. La unidad intermedia consiste en flujos de lava de andesita porfídica (Ro3-Ro5) (Aguilar, 2015).

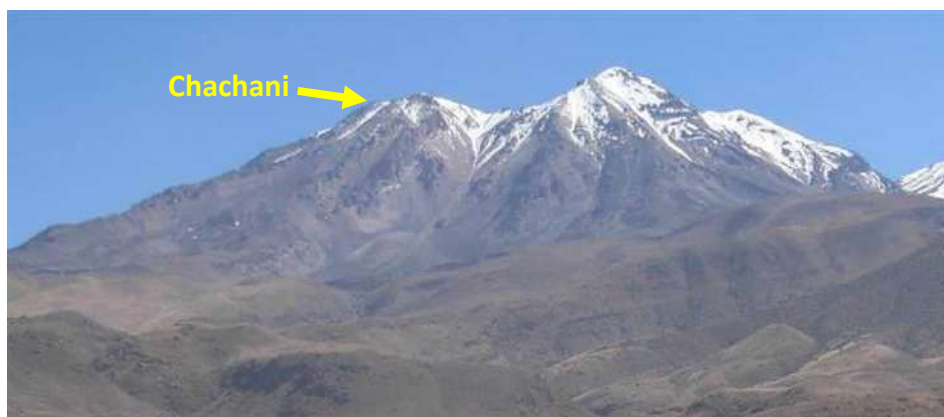
Figura 25. Estratovolcán Chachani.

Este estratovolcán es el edificio más reciente y más alto, con una altura de 6057 m sobre el Complejo Volcánico Chachani. Consta de tres unidades que se construyeron en la parte central del complejo. La unidad inferior ha arrojado una edad de 131 ± 4 ka y consiste en flujos de lava andesítica (Cha1-Cha5) (Fig. 25) (Aguilar, 2015).

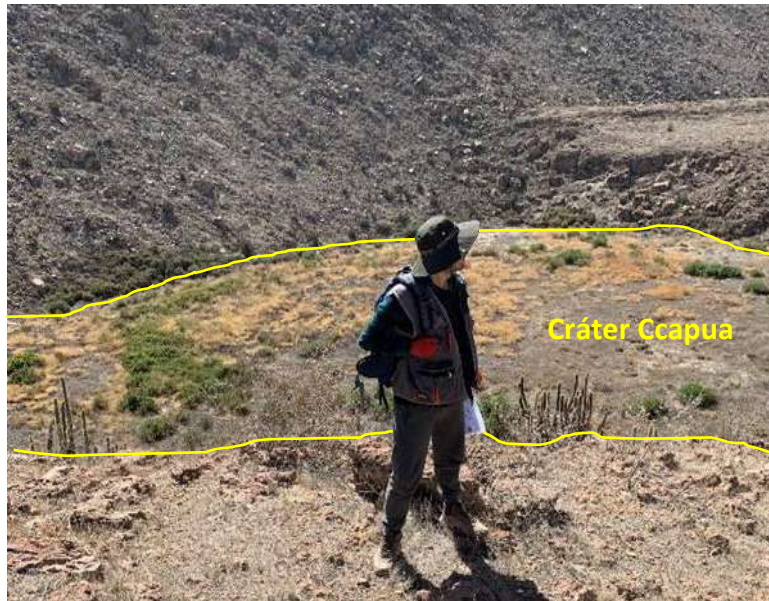
Figura 26. Cráter del volcán monogenético de Ccapua.

Localizado al oeste del CVC, se alinean con el volcán monogenético Nicholson en dirección NE-SO. En el sector de Ccapua se evidencia que los conos monogenéticos sobreyacen a la ignimbrita Aeropuerto de Arequipa y al Tufo Yura, y subyacen a los flujos de lava Uyupampa (Fig. 27). En el campo monogenético se han identificado depósitos de flujos de lava, flujos piroclásticos de escoria, secuencias de caída de ceniza, escoria y lahares los cuales fueron afectados por la falla Ayo-Lluta-Arequipa (Benavente et al, 2017).

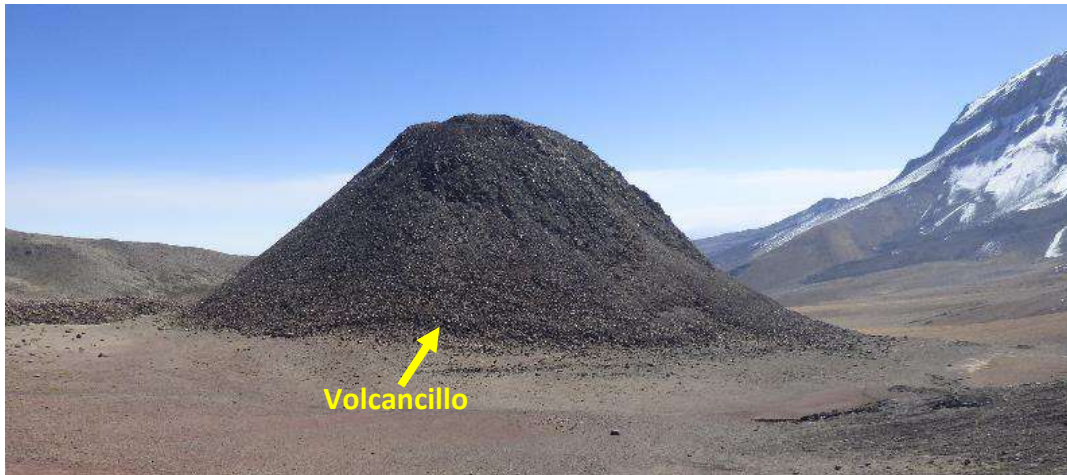
Figura 27. Domo Volcancillo.

El Volcancillo consiste en un domo de lava dacítico y un flujo corto que fueron emplazados en un antiguo cráter del estratovolcán Chingana. Su posición y conservación permiten sugerir que se trata de la edificación más reciente y quizás una de las más recientes del Chachani (Fig. 26).

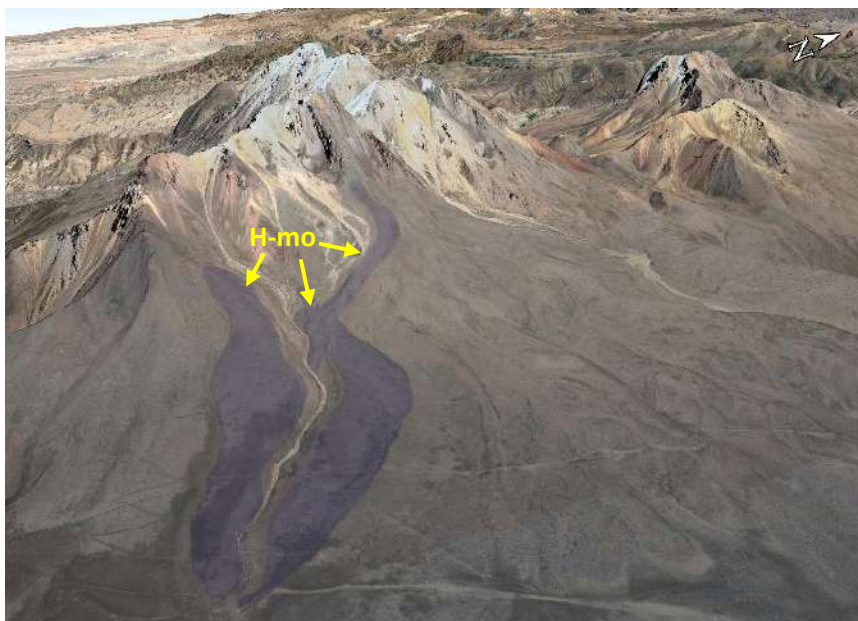
Figura 28. Depósito de morrenas en el edificio Estribo.

Corresponden a morrenas asociadas al Complejo Volcánico Chachani. Poseen formas alargadas. Presenta una mezcla heterogénea de bloques de rocas esencialmente volcánicas, incluidos dentro de una matriz areno-limosa suelta (Fig. 28).

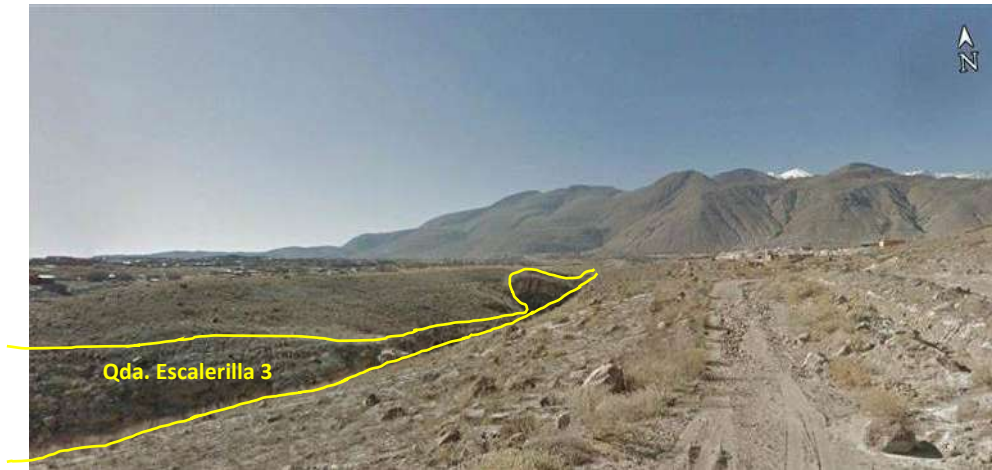
Figura 31. Quebrada Escalerilla 3 (parte alta), observándose laderas con pendientes muy fuertes con depósitos de bloques y ceniza (Coordenadas UTM WGS84 219998 E, 8192994 N).

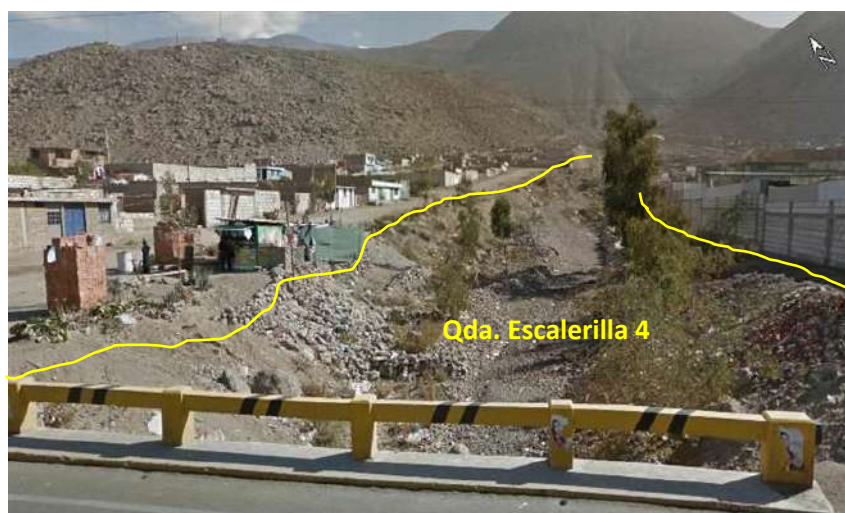
Figura 32. Material de escombros en el sector alto de la quebrada Escalerilla 4 (Coordenadas UTM WGS84 220146 E, 8195688 N).

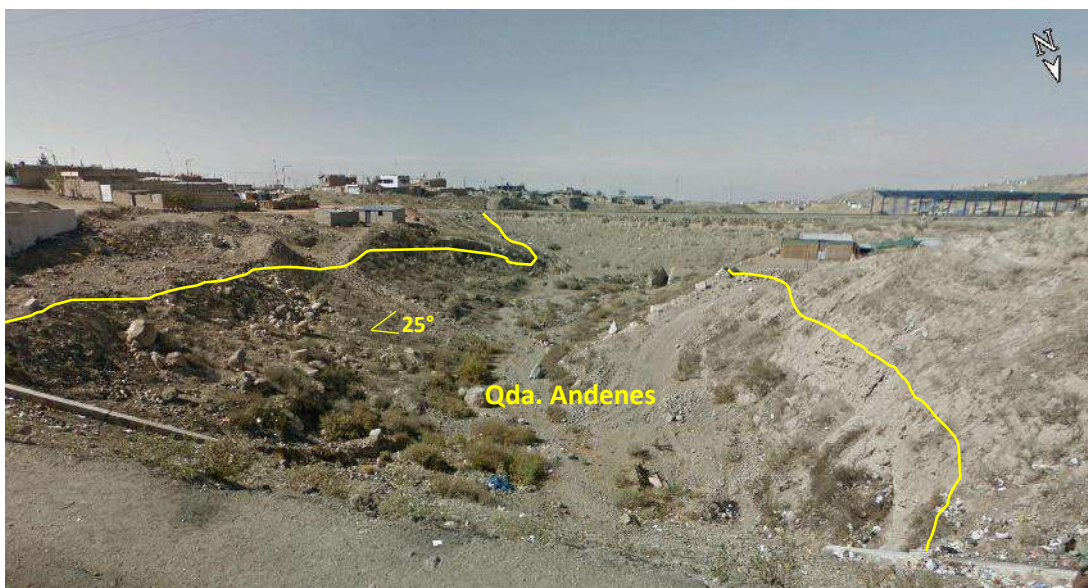
Figura 33. Quebrada Andenes, las laderas poseen pendientes moderadas a fuertes (Coordenadas UTM WGS84 219069 E, 8196548 N).

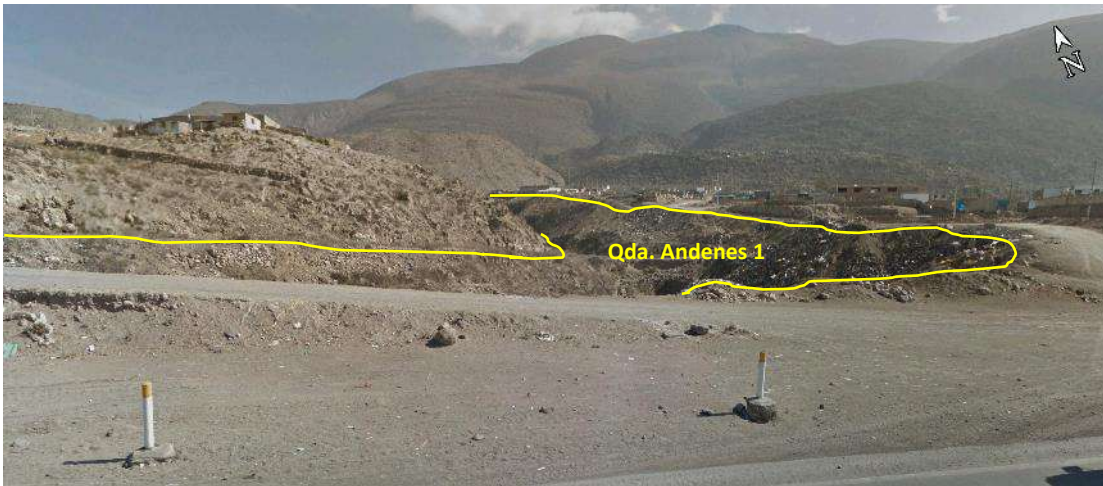
Figura 34. Sector alto de la quebrada Andenes 1 (Coordenadas UTM WGS84 218868 E, 8196649 N).

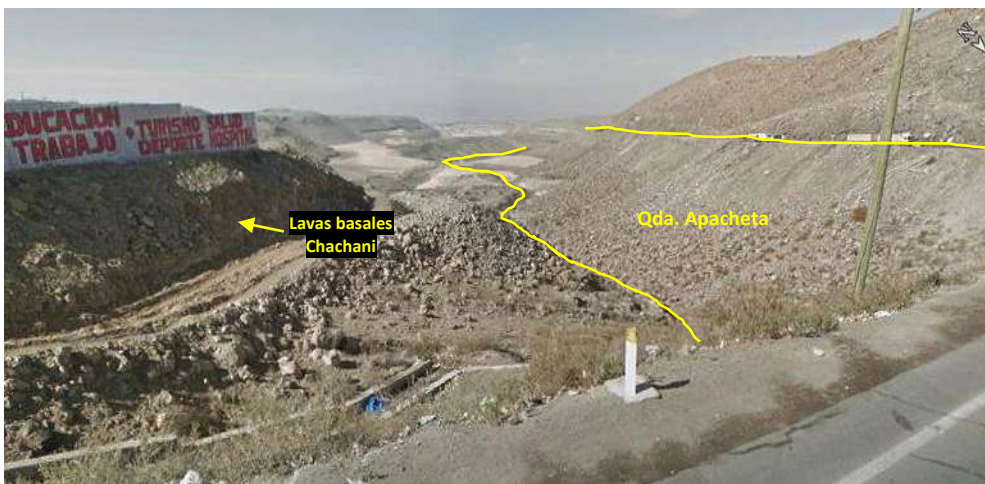
Figura 35. Quebrada Apacheta aguas abajo, hacia el lado izquierdo se observa las lavas basales del Chachani (Coordenadas UTM WGS84 215795 E, 8198476 N).

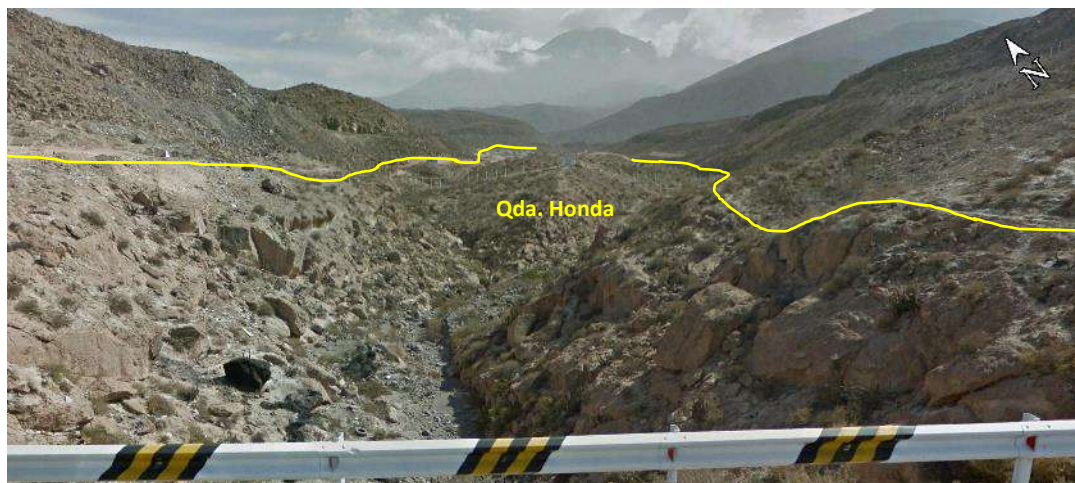
Figura 36. Sector alto de la quebrada Honda, las laderas presentan bloques de lávicos de tamaños métricos (Coordenadas UTM WGS84 215795 E, 8198476 N).

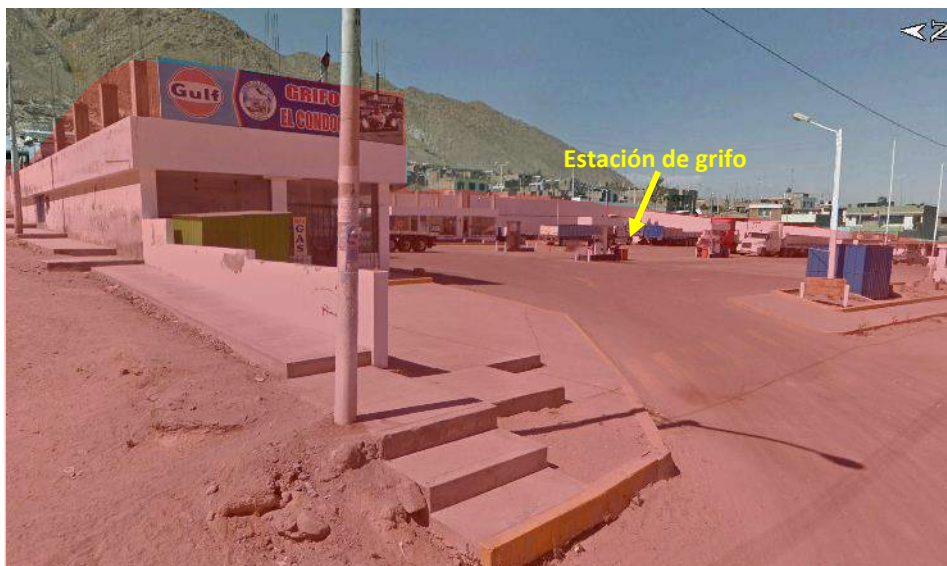
Figura 41. Estación de grifo, según la simulación se vería afectado por lahares con un nivel de peligrosidad alto (Coordenadas UTM WGS84 220859 E, 8195052 N).

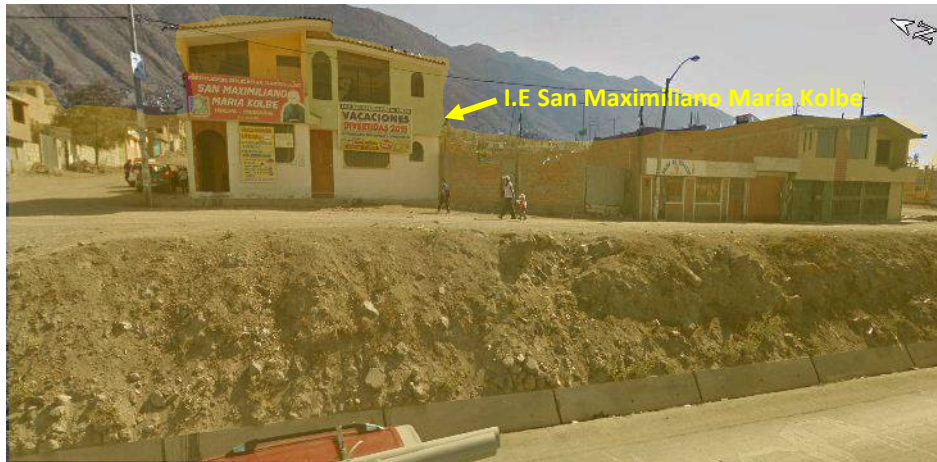
Figura 42. I.E. San Maximiliano María Kolbe, según la simulación se vería afectado por lahares con un nivel de peligrosidad moderado (Coordenadas UTM WGS84 220981 E, 8194921 N).

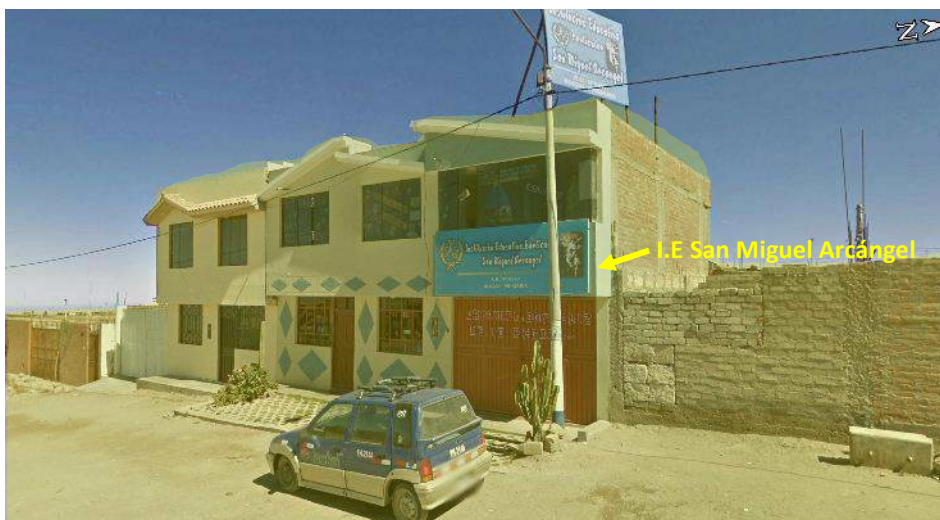
Figura 43. I.E. San Miguel Arcángel, según la simulación se vería afectado por lahares con un nivel de peligrosidad moderado (Coordenadas UTM WGS84 220921 E, 8194778 N).

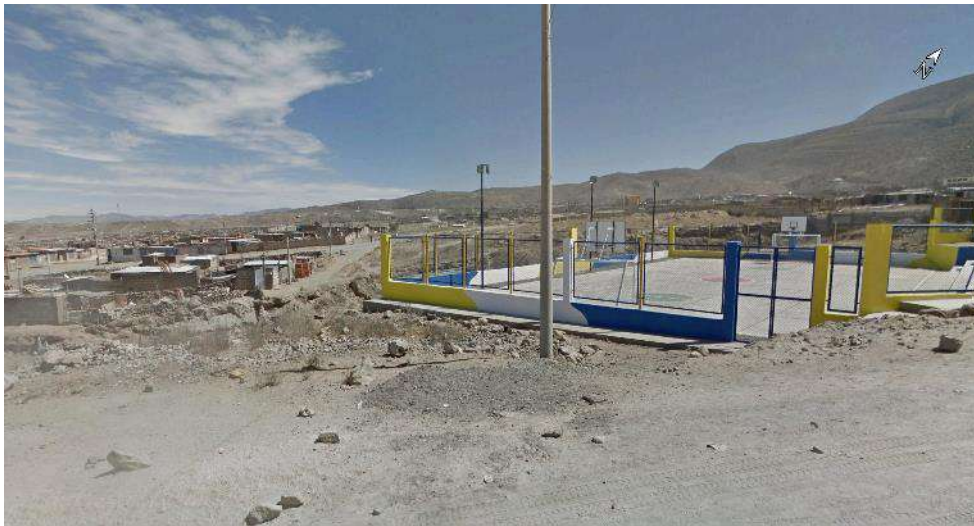
La quebrada Escalerilla 4 se ha identificado 7 puntos críticos (Fig. 44), entre los cuales se encuentran 2 campos deportivos (Fig. 45, 46), 1 comisaria PNP “Ciudad de Dios” (Fig. 47) con nivel de peligrosidad alto para precipitaciones de 25 mm, para precipitaciones de 50 mm los puntos críticos serían la I.E. Bambys (Fig. 48) y 1 área recreativa (Fig. 49) con un nivel de peligrosidad moderado y con un nivel de peligrosidad bajo se vería afectado la I.E. Piedades de ciudad de Dios (Fig. 50) y 1 área recreativa para precipitaciones de 125 mm.

Figura 45. Campo deportivo ubicada en la ladera izquierda de Escalerilla 4 (Coordenadas UTM WGS84 220027 E, 8195001 N).

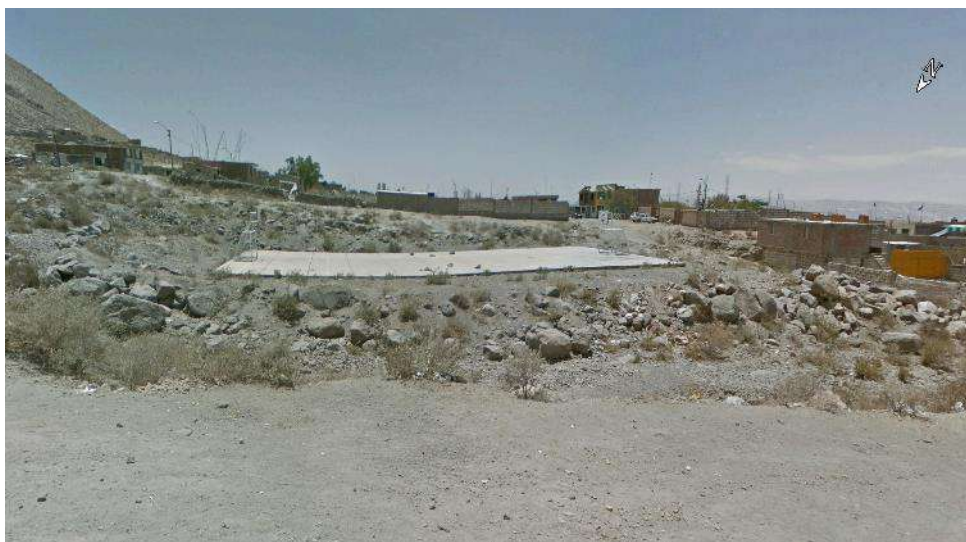
Figura 46. I.E. Campo deportivo va cerca al cauce de la quebrada Escalerilla 4 (Coordenadas UTM WGS84 220262 E, 8195770 N).

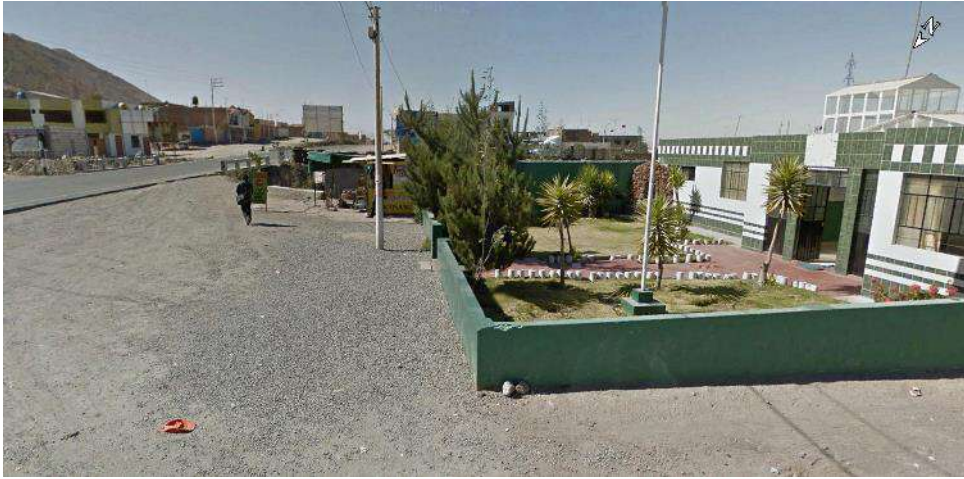
Figura 47. Comisaria Ciudad de Dios (Coordenadas UTM WGS84 220337 E, 8195425 N).

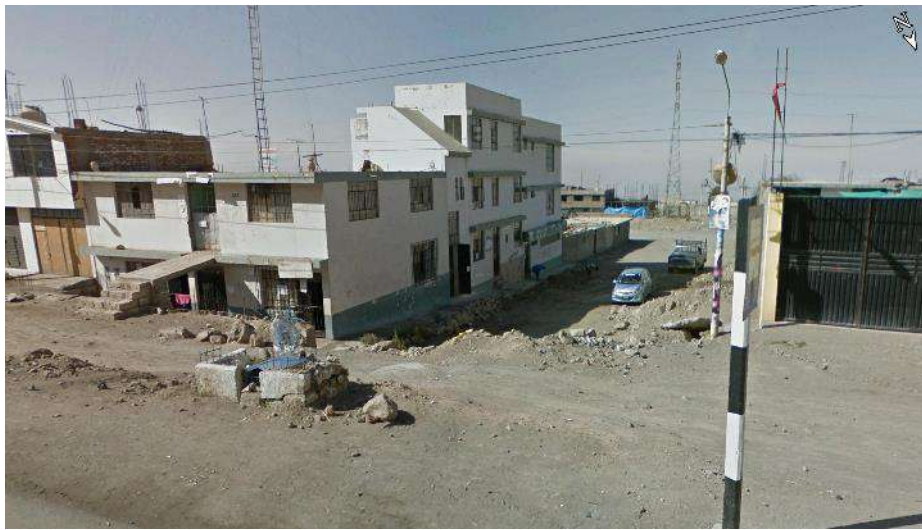
Figura 48. I.E. Bambys (Coordenadas UTM WGS84 220342 E, 8195468 N).

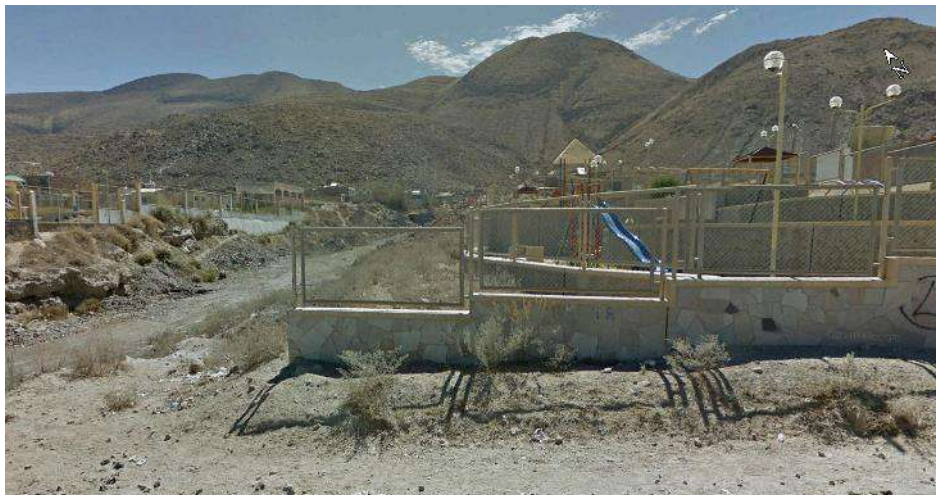
Figura 49. Áreas recreativas en la quebrada Escalerilla 4 (Coordenadas UTM WGS84 220009 E, 8195499 N).

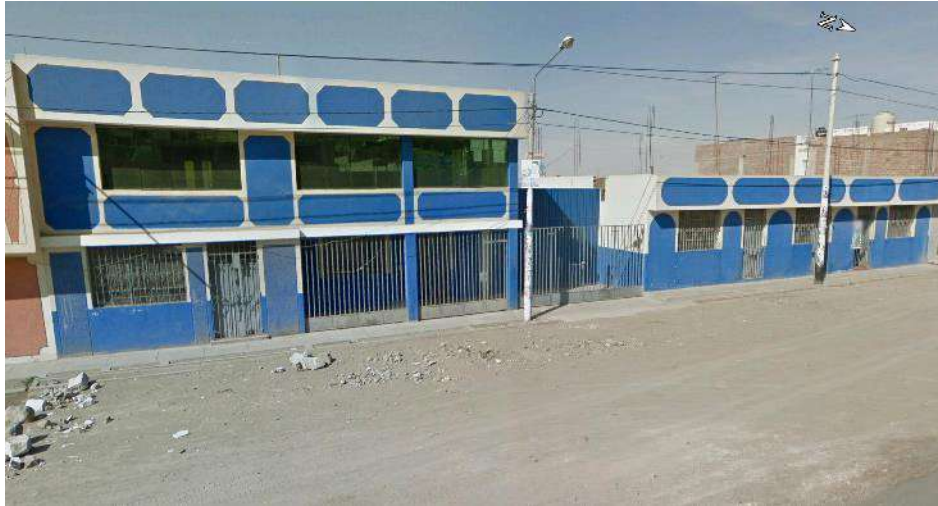
Figura 50. Piedades de ciudad Dios (Coordenadas UTM WGS84 220105 E, 8195686 N).

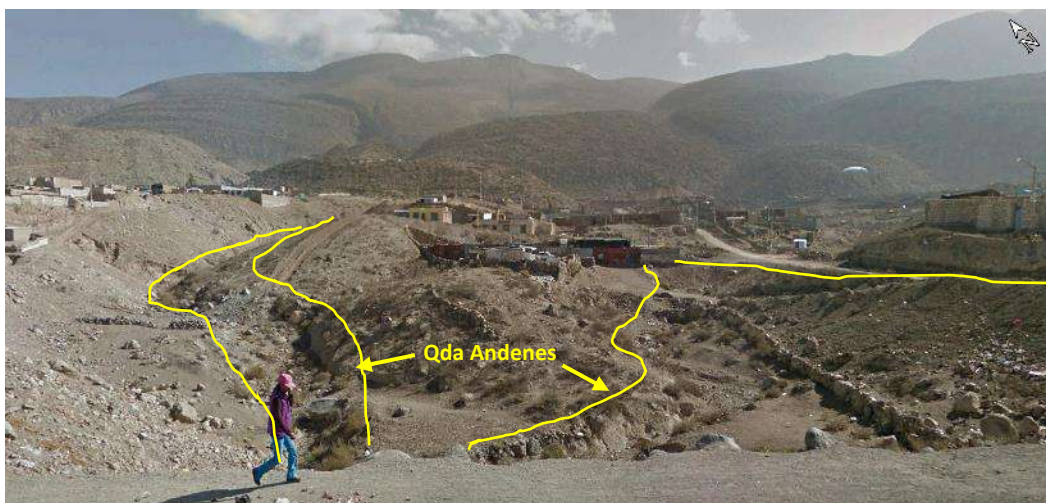
Figura 52. Bifurcación de la quebrada Andenes en el cruce afirmado (Coordenadas UTM WGS84 219070 E, 8196550 N).

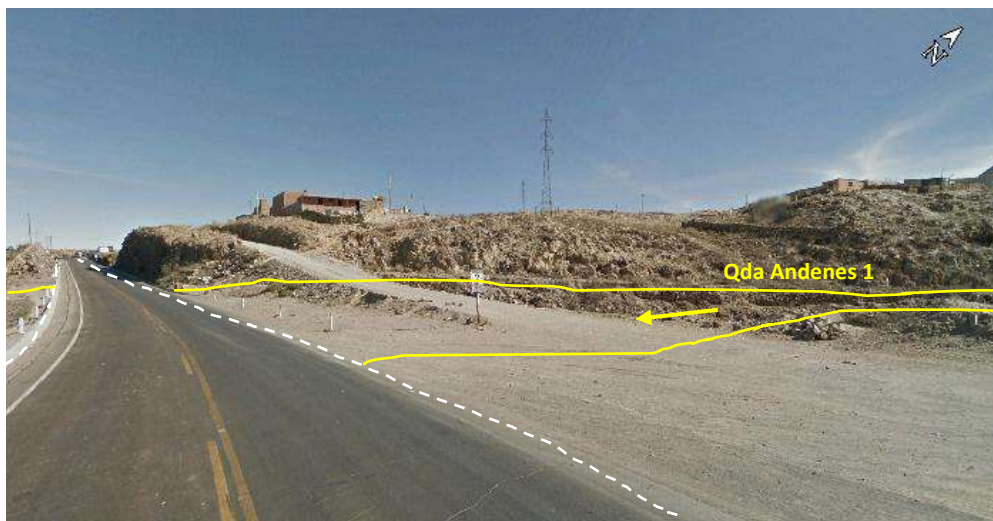
La quebrada Andenes 1 (Fig. 53) presenta 1 punto crítico: 1 cruce afirmado (Fig. 54), con nivel de peligrosidad alto para precipitaciones de 25 mm.

Figura 54. Cruce afirmado en la quebrada Andenes 1 (Coordenadas UTM WGS84 218868 E, 8196649 N).

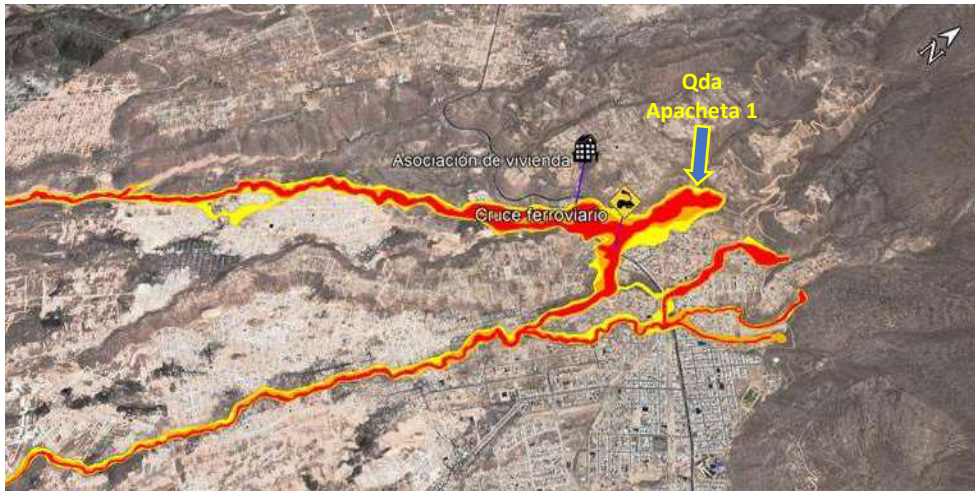
Figura 55. Simulación de lahares en la quebrada Apacheta 1
