Informe Técnico N° A7325

EVALUACIÓN DE PELIGRO GEOLÓGICO POR LAHARES (HUAYCOS) EN EL DISTRITO DE YURA

Departamento Arequipa
Provincia Arequipa
Distrito Yura

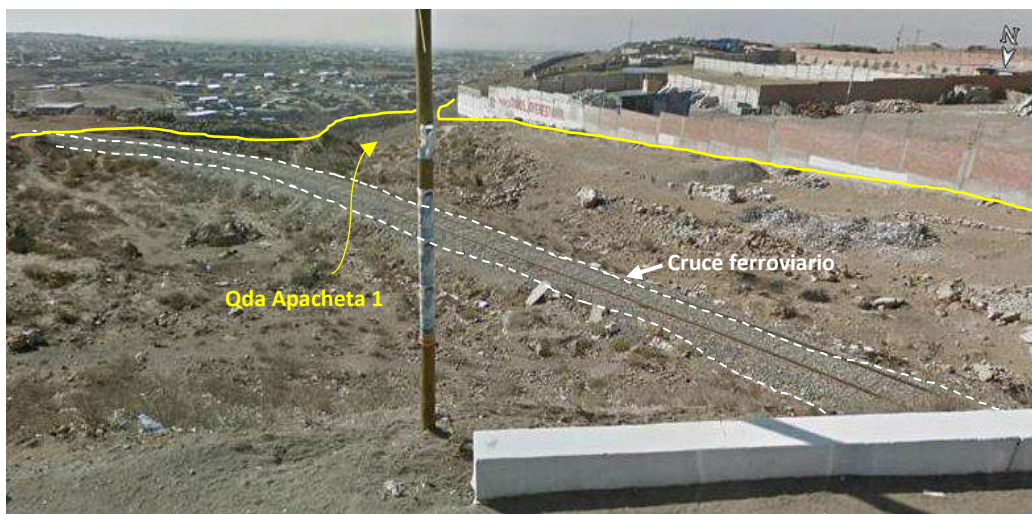
Figura 56. Cruce ferroviario en la quebrada Apacheta 1 (Coordenadas UTM WGS84 218392 E, 8196605 N).

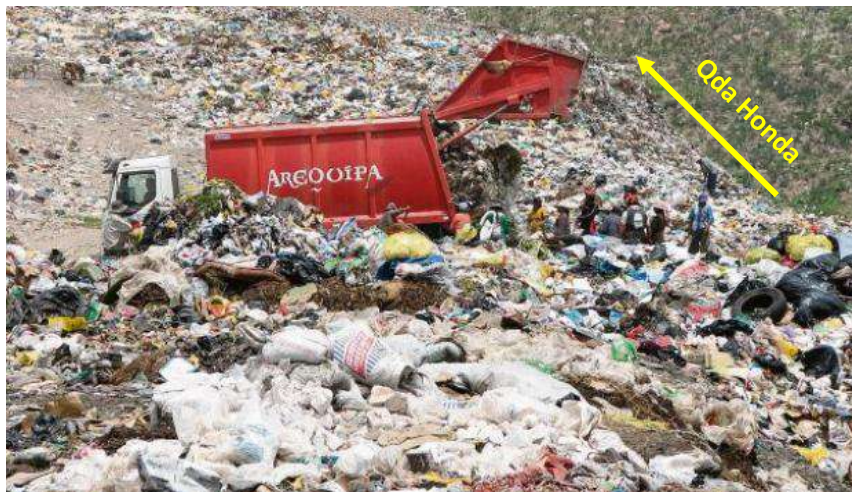
En la quebrada Honda (Fig. 57) ya no atraviesa predios urbanos. Sin embargo, en la parte media se encuentra un relleno sanitario o vertedero (Fig. 58) de basura que se vería afectado con precipitaciones de 125 mm generando un nivel de peligrosidad bajo.

Figura 58. Relleno sanitario en la quebrada Honda del distrito de Yura (Coordenadas UTM WGS84 217173 E, 8199255 N).
