FICHA TÉCNICA REFERENCIAL DE IDENTIFICACIÓN DE PUNTO CRÍTICO, RIO POROBAYA

PROPUESTA: LIMPIEZA, DESCOLMATACIÓN Y CONFORMACIÓN DE DIQUE CON MATERIAL PROPIO EN EL RIO POROBAYA.

RÍO	POROBAYA	SECTOR	OTORA	MD	X	MI	
DPTO.	MOQUEGUA	PROVINCIA	MARISCAL NIETO	DISTRITO	TORATA		
AUTORIDAD ADMINISTRATIVA DEL AGUA	CAPLINA OCOÑA	ADMINISTRACIÓN LOCAL DE AGUA	MOQUEGUA

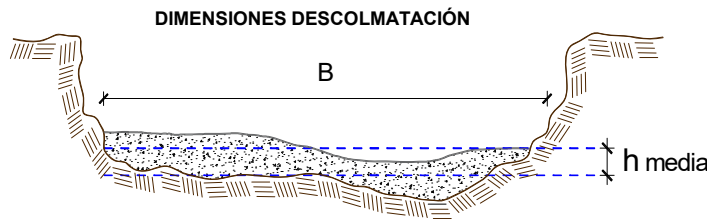
h media = 0.60 m
B = 40.0 m

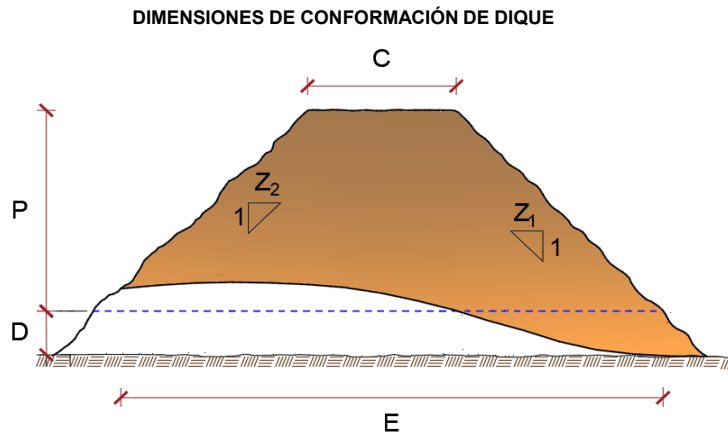
C = 4.0 m
P = 2.8 m
D = 0.2 m
E = 11.0 m
Z1 = 1.5 m
Z2 = 1.0 m

Se propone la limpieza y descolmatación de 400 m del cauce del río Porobaya, con un mínimo de B= 40 m de ancho, conformación de dique con material propio, con una altura de 2.80 m y corona de 4.00 m, en la margen derecha del río Probaya.
