MINISTERIO DE AGRICULTURA Y RIEGO
AUTORIDAD NACIONAL DEL AGUA
DIRECCIÓN DE ESTUDIOS DE PROYECTOS HIDRÁULICOS MULTISECTORIALES

INSTITUTO NACIONAL DE DEFENSA CIVIL - INDECI
DIRECCIÓN DE PREPARACIÓN
CENTRO DE PROCESAMIENTO DE INFORMACIÓN GEOESPACIAL - CEPIG

MAPA DE RUTAS DE EVACUACIÓN
Qda. ChaquiHuaycco - Asoc. Viv. Los Olivos, Pte. Apurimac, Barrio San Sebastian - San Sebastian
REGIÓN AYACUCHO

FECHA: Setiembre 2015
DATUM: WGS84
ZONA: 17 SUR
MAPA: AYAC 1-C

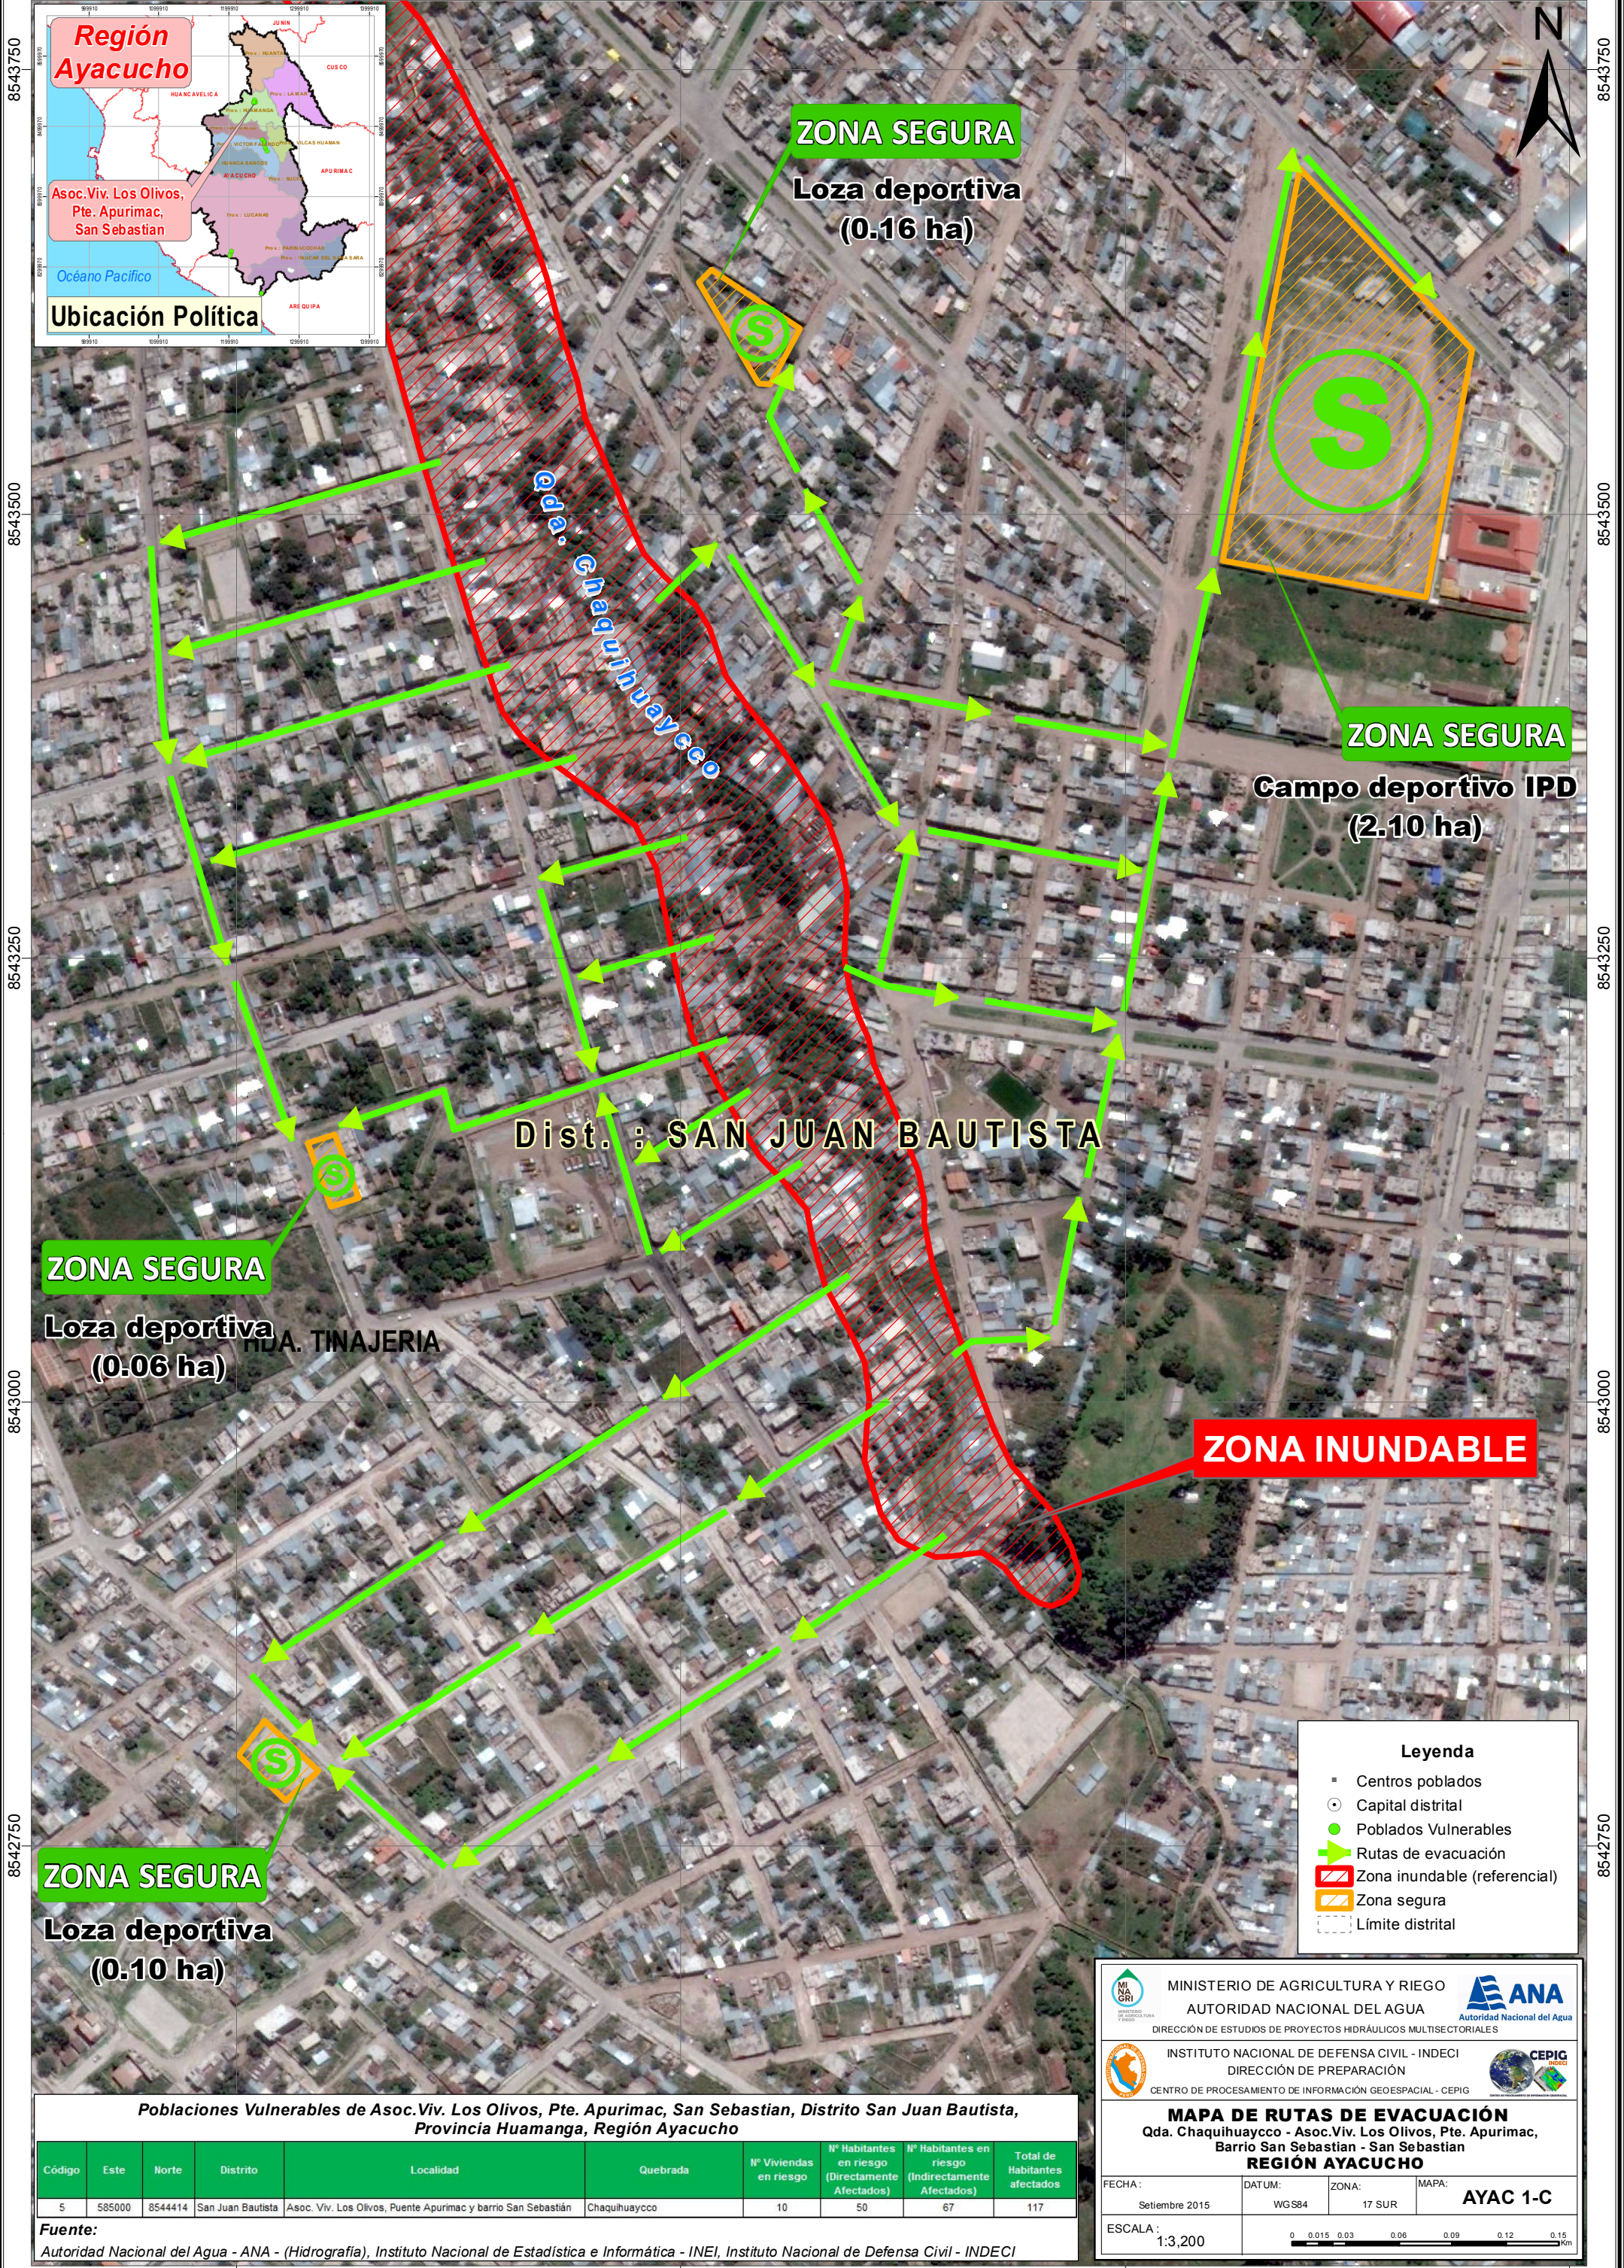
ZONA SEGURA
Loza deportiva
(0.06 ha)

ZONA SEGURA
Loza deportiva
(0.16 ha)

ZONA SEGURA
Campo deportivo IPD
(2.10 ha)

ZONA SEGURA
Loza deportiva
(0.10 ha)

ZONA INUNDABLE

Poblaciones Vulnerables de Asoc. Viv. Los Olivos, Pte. Apurimac, San Sebastian, Distrito San Juan Bautista, Provincia Huamanga, Región Ayacucho

Código	Este	Norte	Distrito	Localidad	Quebrada	N° Viviendas en riesgo	N° Habitantes en riesgo (Directamente Afectados)	N° Habitantes en riesgo (Indirectamente Afectados)	Total de Habitantes afectados
5	585000	8544414	San Juan Bautista	Asoc. Viv. Los Olivos, Puente Apurimac y barrio San Sebastián	ChaquiHuaycco	10	50	67	117
