**Poblacion Vulnerable de la Localidad Bellavista, Distrito Oyon, Provincia Huaura, Región Lima**

**MAPA DE RUTAS DE EVACUACIÓN**  
Quebrada Ucruschaca - Bellavista - Oyon  
**REGIÓN LIMA**

FECHA: Setiembre 2015    DATUM: WGS84    ZONA: 17 SUR    MAPA: **LIMA 36**

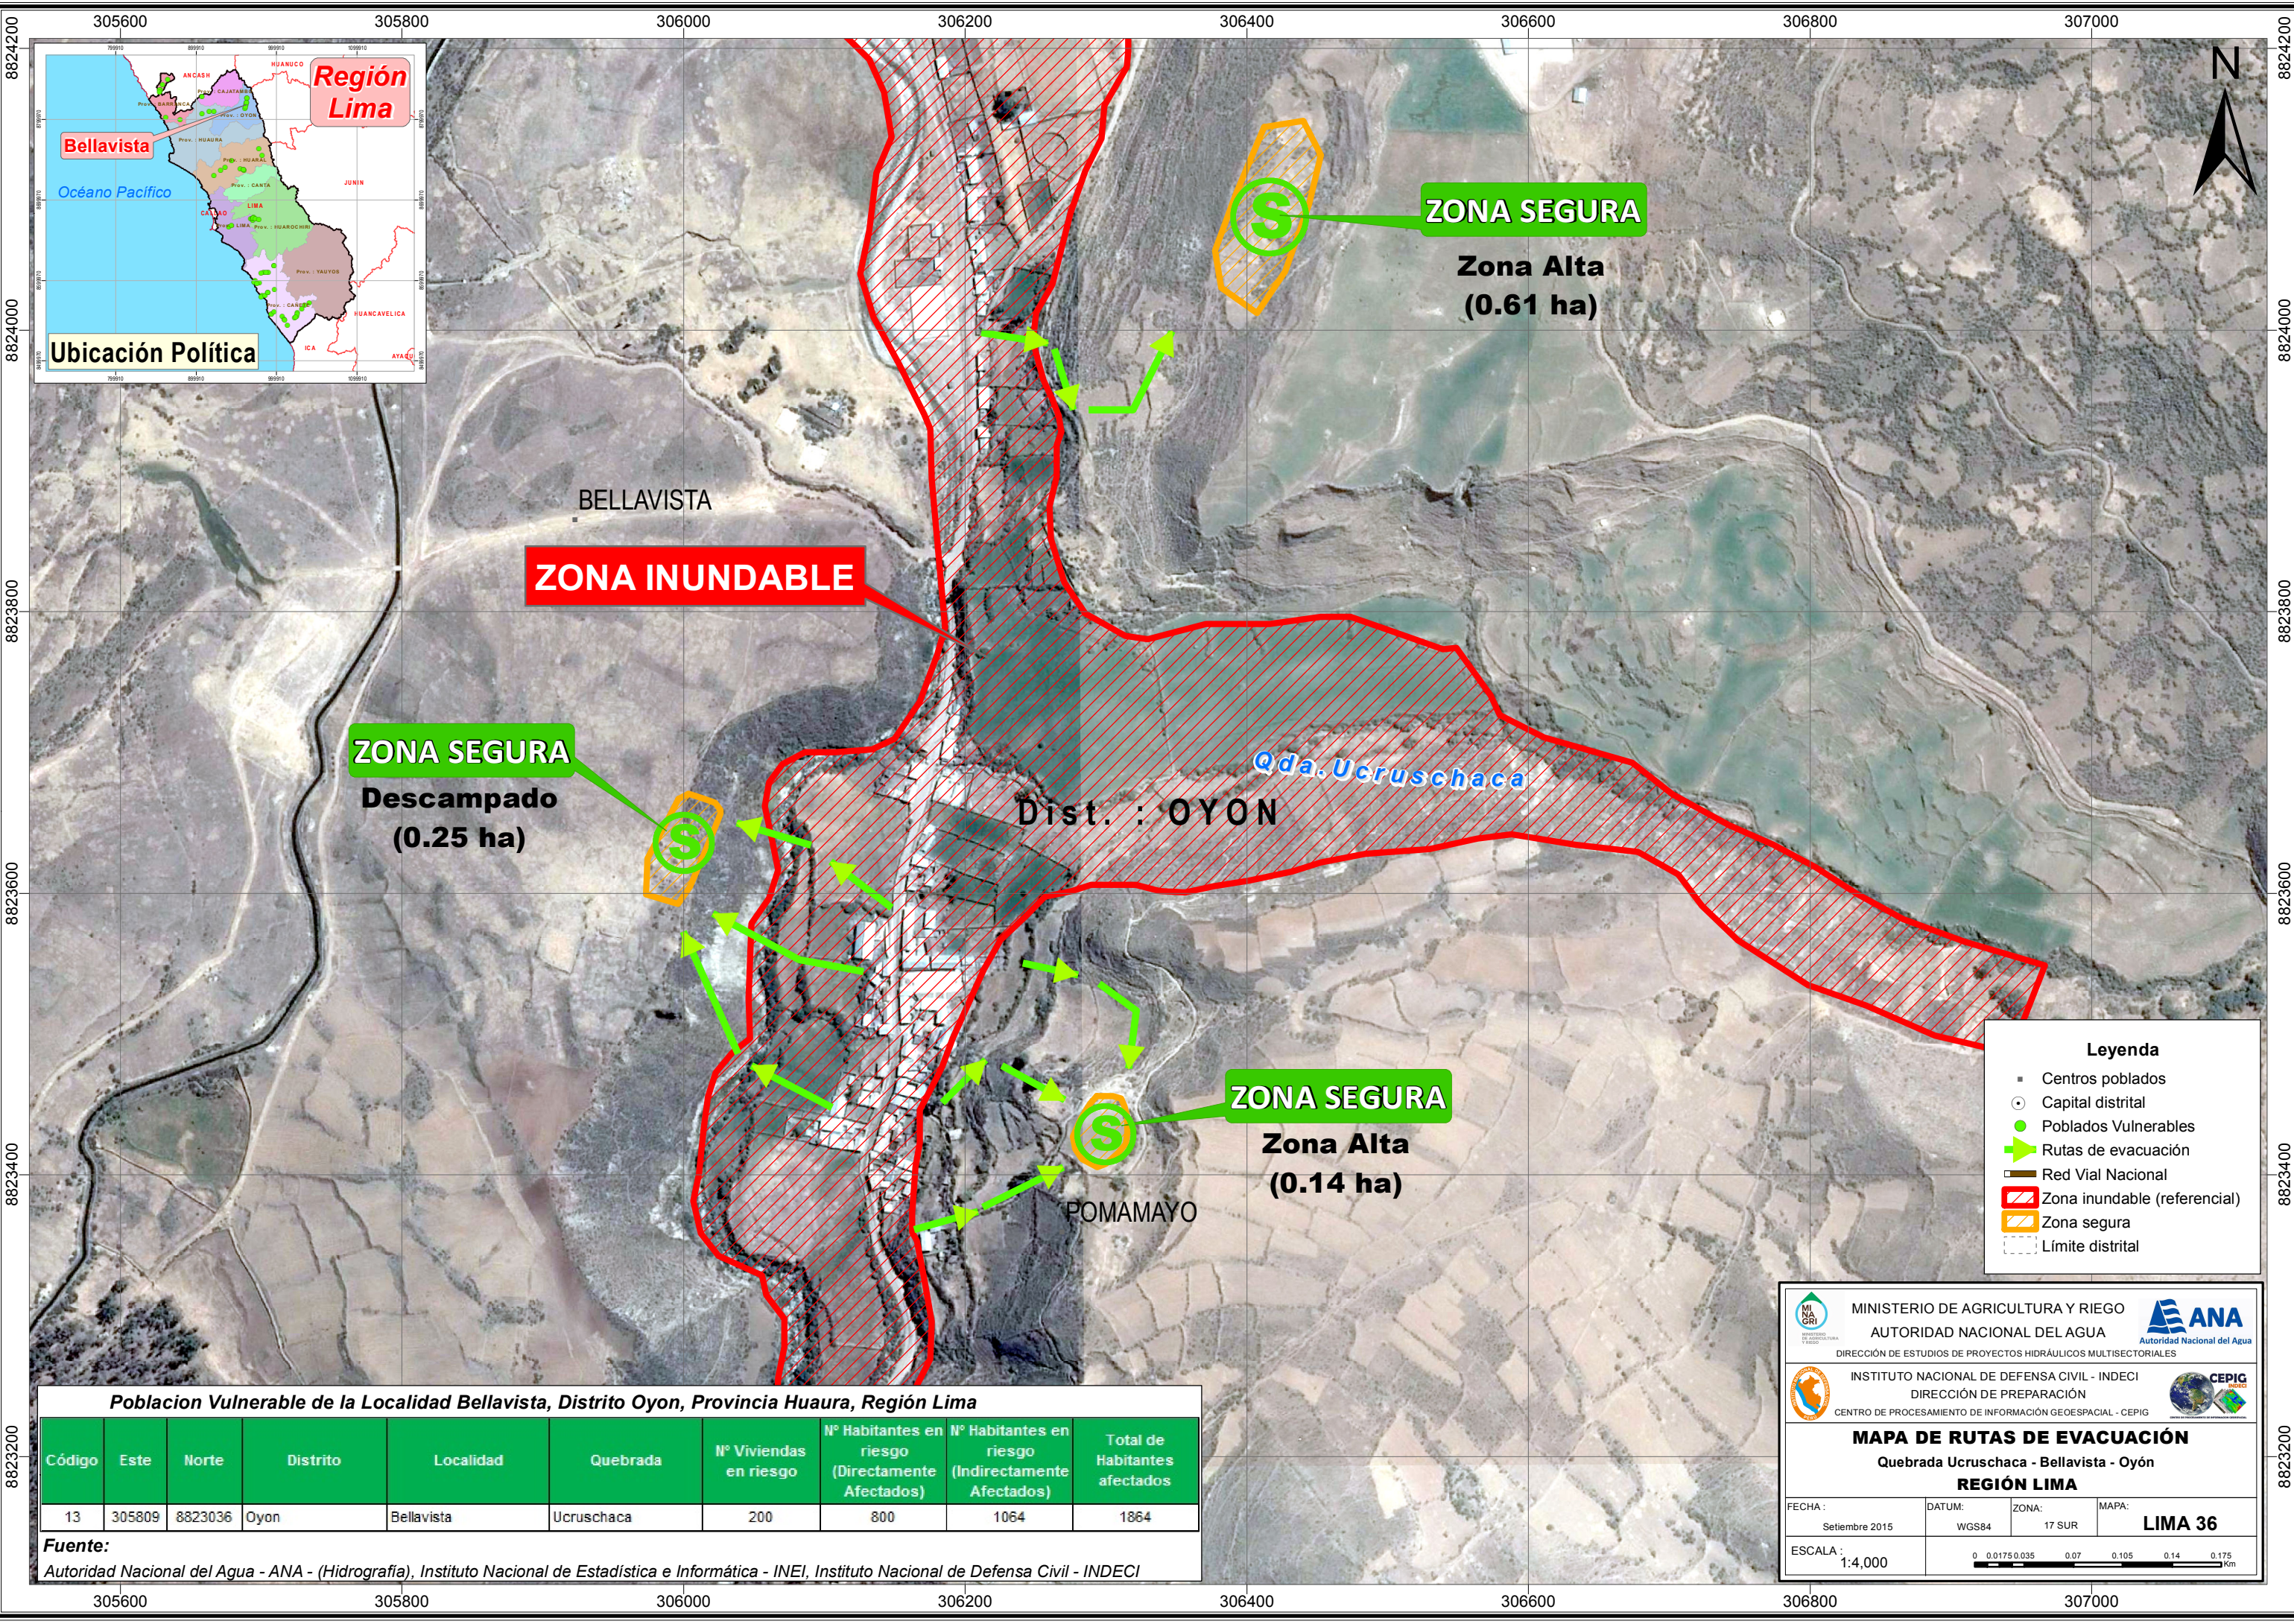
**ZONA INUNDABLE**

**ZONA SEGURA**  
Descampado  
(0.25 ha)

**ZONA SEGURA**  
Zona Alta  
(0.61 ha)

**ZONA SEGURA**  
Zona Alta  
(0.14 ha)

Código	Este	Norte	Distrito	Localidad	Quebrada	N° Viviendas en riesgo	N° Habitantes en riesgo (Directamente Afectados)	N° Habitantes en riesgo (Indirectamente Afectados)	Total de Habitantes afectados
13	305809	8823036	Oyon	Bellavista	Ucruschaca	200	800	1064	1864
