Informe de Evaluación del Riesgo por Caída de Rocas en el AAHH Diente de Oro

Distrito de Santiago de Surco

Municipalidad de Santiago de Surco

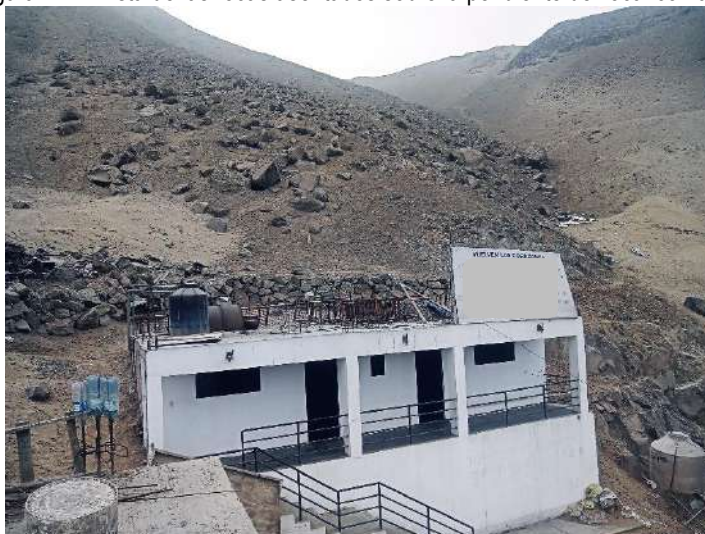
Figura N° 2: Vista de las rocas asentados sobre la pendiente del local comunal.

Fuente: vista de la estructura geológica que se identifican en la superficie de suelo del Asentamiento Humano Diente de Oro

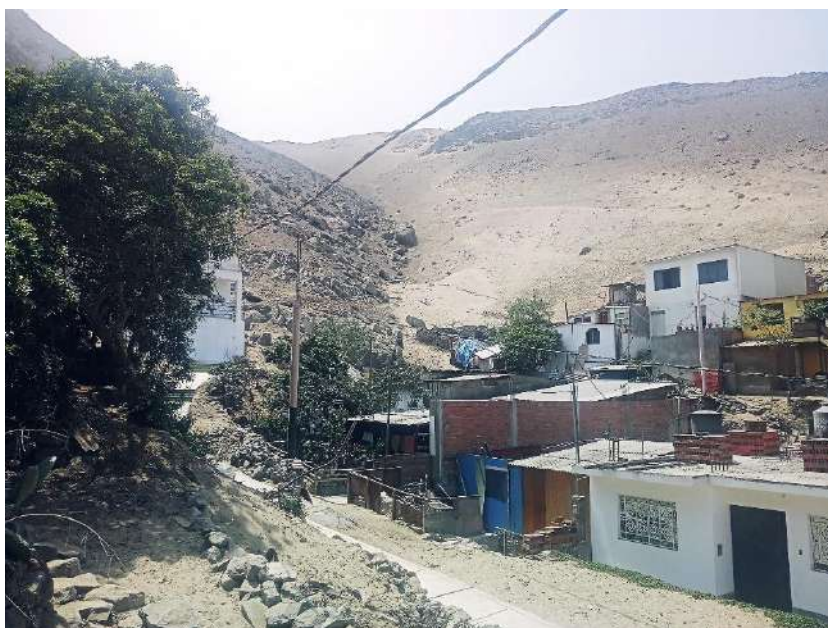
Figura N° 3: Viviendas ubicadas en la falda de los cerros

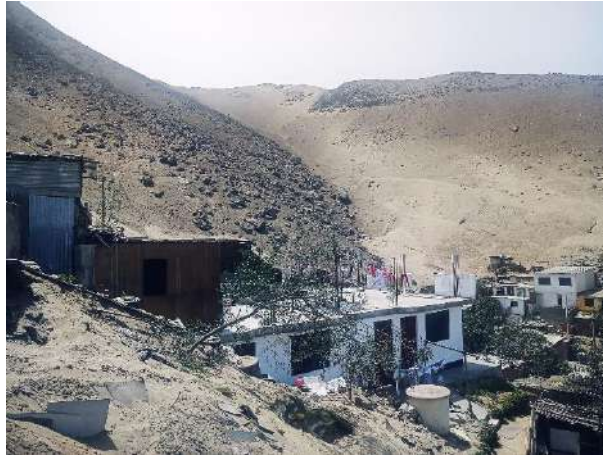
Figura N° 5: Pendientes en el sector este del local comunal del AAHH Diente de Oro

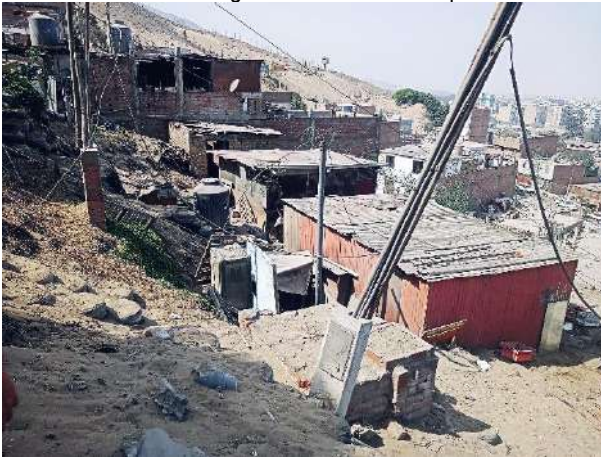
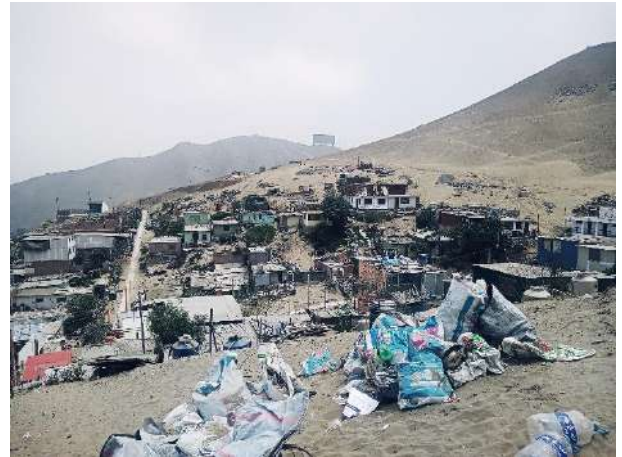
Figura N° 6: Vista de emplazamiento de viviendas lado norte del AAHH Diente de Oro

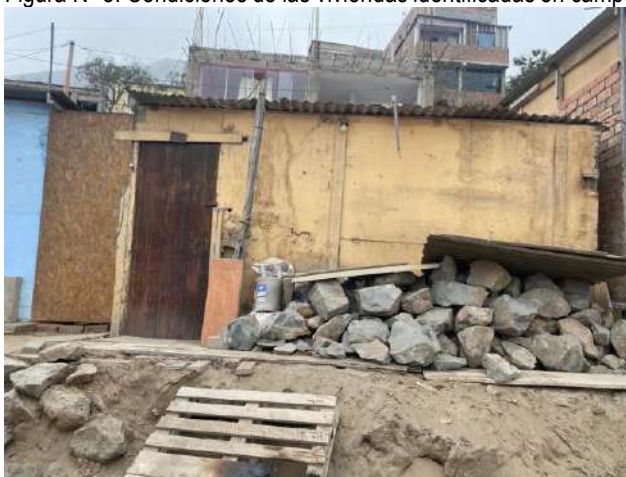
Figura N° 8: Condiciones de las viviendas identificadas en campo

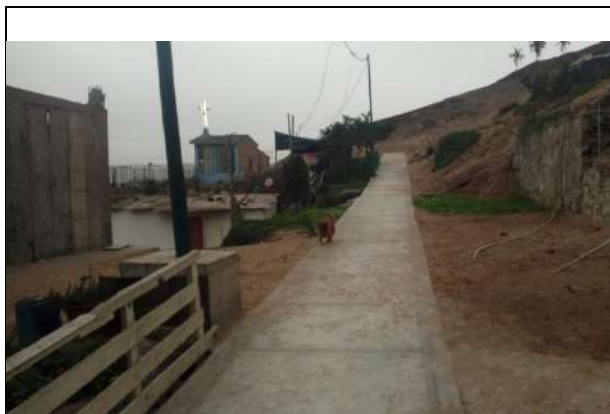
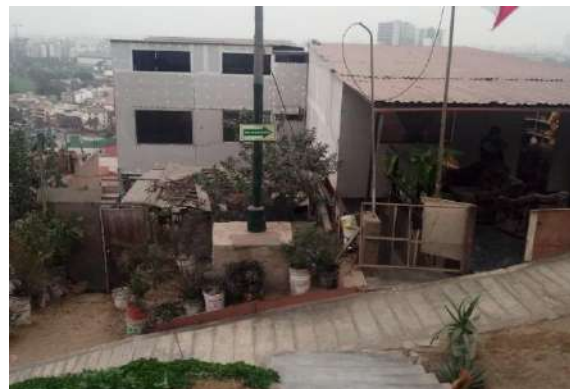
Foto N° 01 y N° 02: Vista de material constructivo de las veredas de concreto ciclópeo que sirve de conexión hacia las viviendas

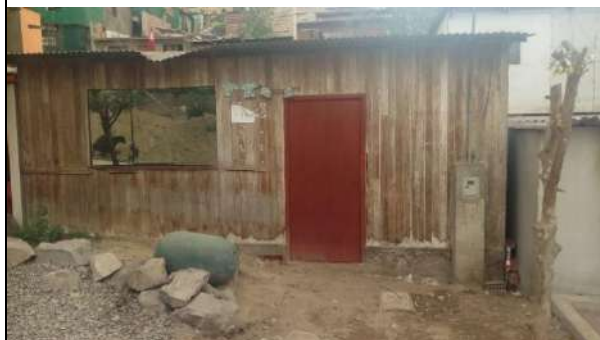
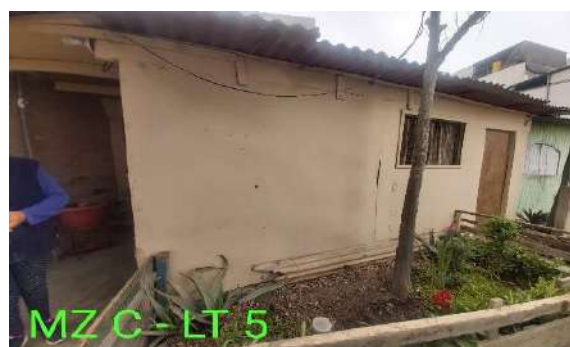
Foto N° 03 y N° 04: Vista de algunas viviendas de material madera como en el caso del lote 5 de la Mz C, que conforma el AAHH Diente de Oro.

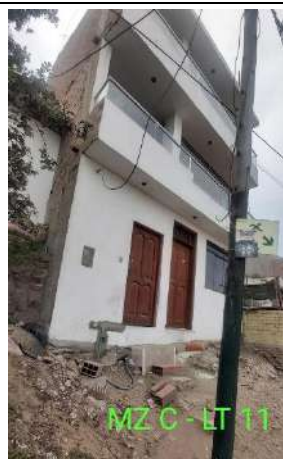
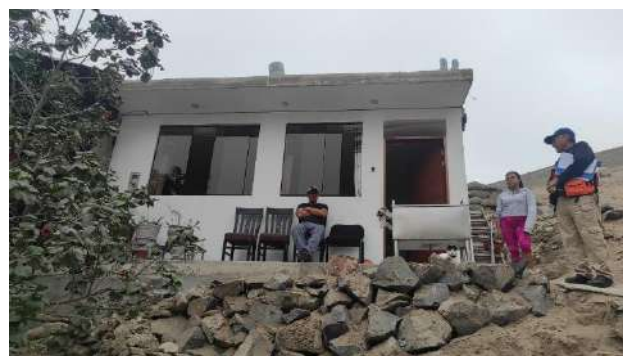
Foto N° 05 y N° 06: Vista de algunos lotes de material noble con techo de losa aligerada, en el AAHH Diente de Oro y con diferente nivel de piso.

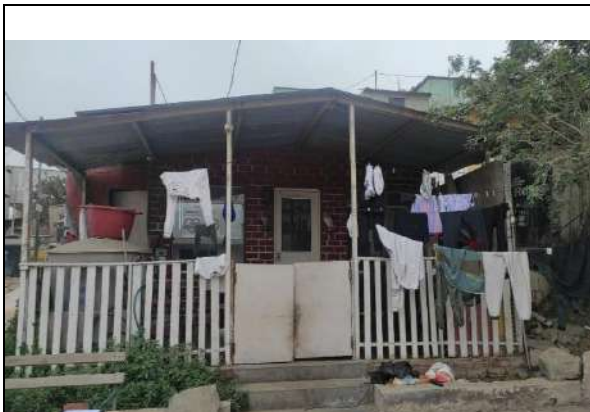
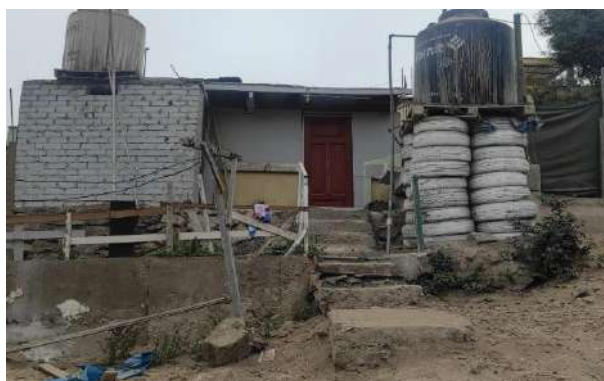
Foto N° 07 y N° 08: Viviendas típicas de un solo nivel en el AAHH Diente de Oro.

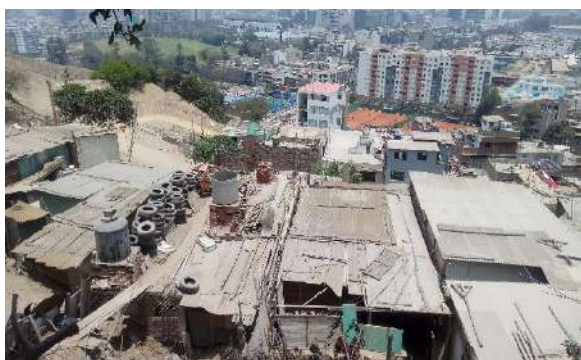
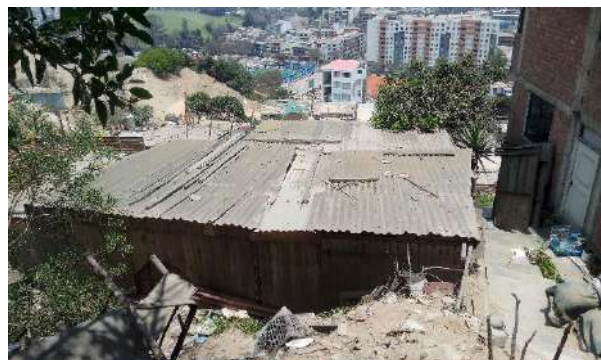
Foto N° 09 y N° 10: Vista de algunos techos de las viviendas, siendo en su mayor parte de calamina de polipropileno con presencia de polvillo común en la zona.

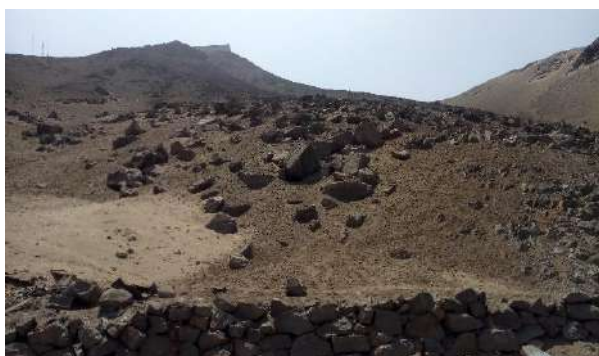
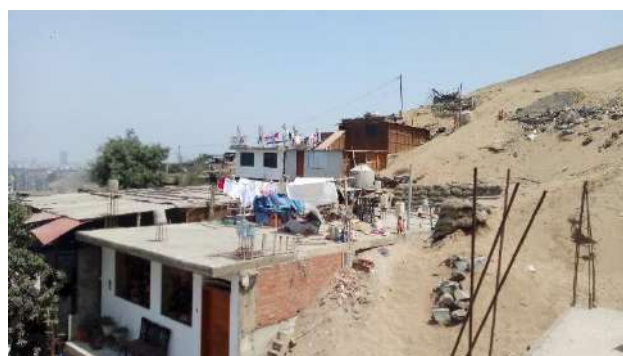
Foto N° 11 y N° 12: Vista de fragmentos de roca de forma irregular en la parte posterior del local comunal. Foto Derecha: ausencia de algunos lotes en la Mz E, lotes 11 y 12, del AAHH Diente de Oro.

- El relieve del curso de las rocas sueltas se encuentra en proceso de erosión por condiciones climáticas, recomendando el desquinche y realizar limpieza en la parte superior del lado este del AAHH Diente de Oro con equipo y herramientas acondicionadas para la fragmentación de dichas rocas sueltas. Esta actividad deberá ser de forma artesanal (dilatando la roca por medio de calor (quemado de llantas), para luego apagarlo rápidamente con agua (originando un cambio brusco de temperatura) lo cual va a originar la ruptura de la roca a través de las fracturas.
