## INFORME DE EVALUACIÓN DE RIESGO POR SISMO EN EL ASENTAMIENTO HUMANO LOS ANGELES, DEL DISTRITO DE LOS OLIVOS, PROVINCIA DE LIMA, DEPARTAMENTO DE LIMA

MAYO – 2022

Proyecto “Fortaleciendo la Gestión del Riesgo de Desastres con enfoque inclusivo en los distritos de Comas, Los Olivos, Puente Piedra y en la Mancomunidad Municipal de Lima Norte”  
© Centro de Estudios y Prevención de Desastres – PREDES

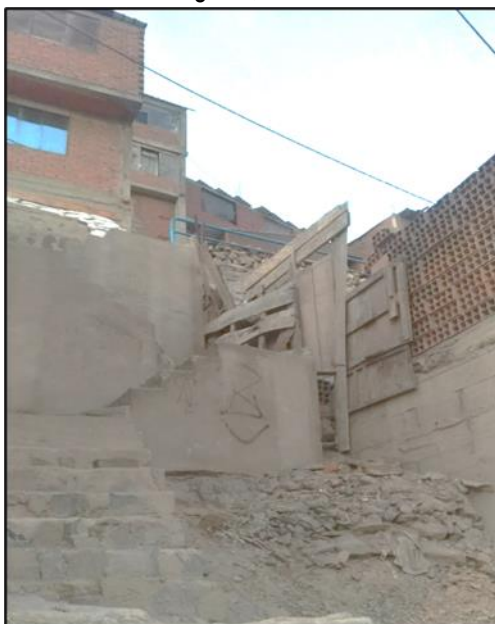
**Gráfico N° 9.** Depósitos inconsolidados acumulados en ladera de colina, del Asentamiento Humano Los Ángeles, del distrito de Los Olivos.

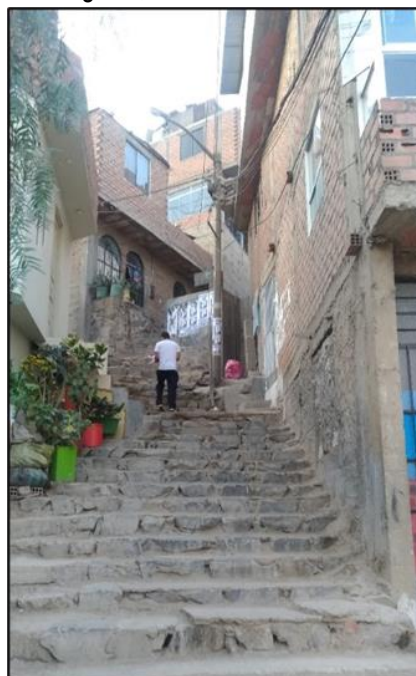
**Gráfico N° 10.** Viviendas ubicadas en el talud coluvial que forma el Asentamiento Humano Los Ángeles, distrito de Los Olivos.

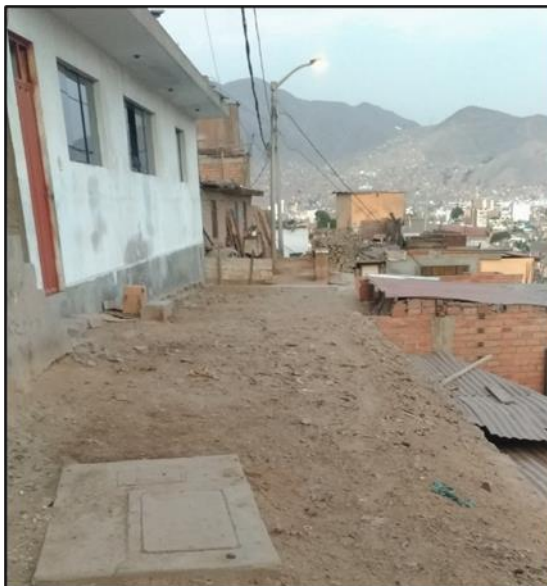
**Gráfico N° 11.** Viviendas ubicadas en el pie de monte del asentamiento humano Los Ángeles, del distrito de Los Olivos.

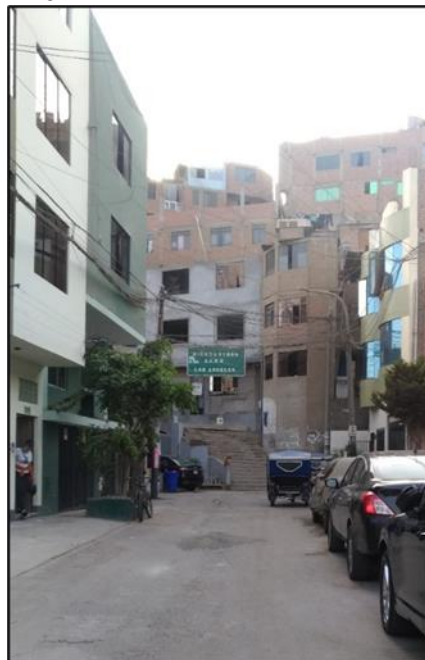
**Gráfico N° 12.** Viviendas ubicadas en la llanura o planicie aluvial, en la zona del Asentamiento Humano Los Ángeles, del distrito de Los Olivos.

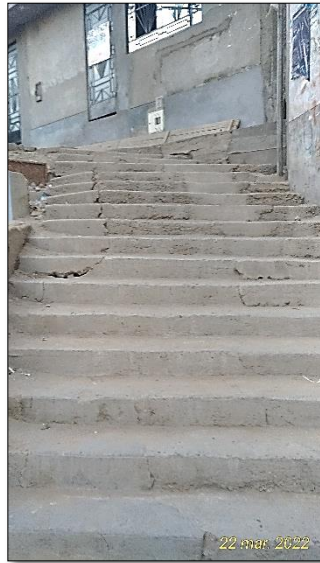
.En esta vista se aprecia el ingreso principal del AAHH Los Ángeles donde se necesita el mantenimiento de los accesos caminos y escaleras.

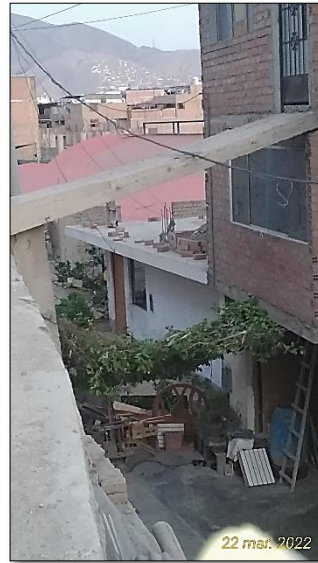
.En esta vista se aprecia el acceso a la vivienda límite con el AAHH Los Ángeles donde se necesita de la supervisión técnicas constructivas que salvaguarden la seguridad de la población.

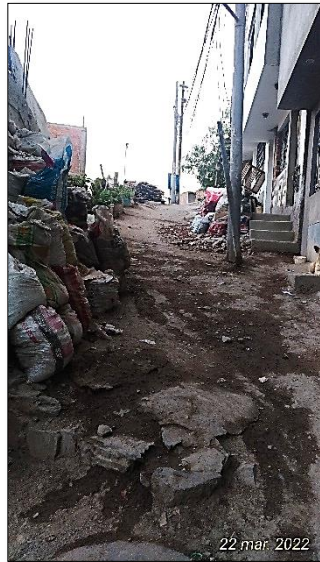
.En esta vista se aprecia uno de los accesos al AAHH Los Ángeles donde se recomienda la limpieza y mantenimiento de las áreas de evacuación en caso de un sismo de gran magnitud como el que está pronosticado.

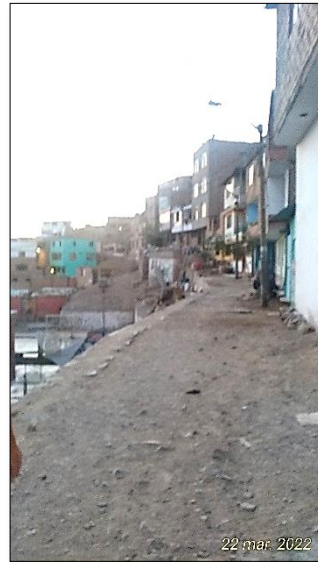
.En esta vista se aprecia el área del límite del AAHH Los Ángeles donde se requiere de la colocación de muros de protección como medida seguridad para los pobladores y transeúntes.

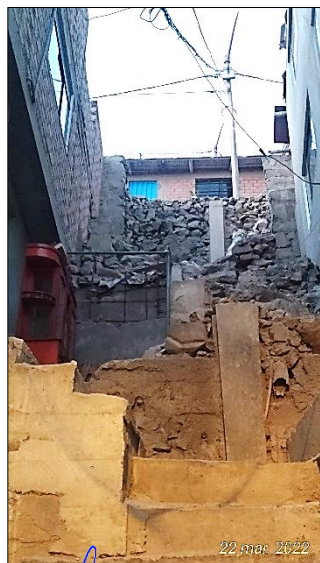
.En esta vista se aprecia el tipo de empicado existente, donde se requiere del asesoramiento técnico especializado para prevenir posibles caídas de rocas y derrumbes como concatenante a un sismo de gran magnitud.

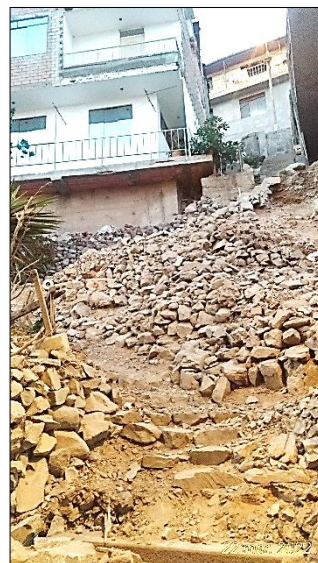
.En esta vista se aprecia el estado de los accesos y caminos del AAHH Los Ángeles donde se requiere de la limpieza de los mismos retiro del material residual producto de la auto-construcción.
