# INFORME DE EVALUACIÓN DE RIESGO POR SISMO EN EL CENTRO POBLADO MONTE LIMA DEL DISTRITO DE IGNACIO ESCUADERO, PROVINCIA DE SULLANA, DEPARTAMENTO DE PIURA

*Centro poblado Monte Lima*

JUNIO DEL 2023

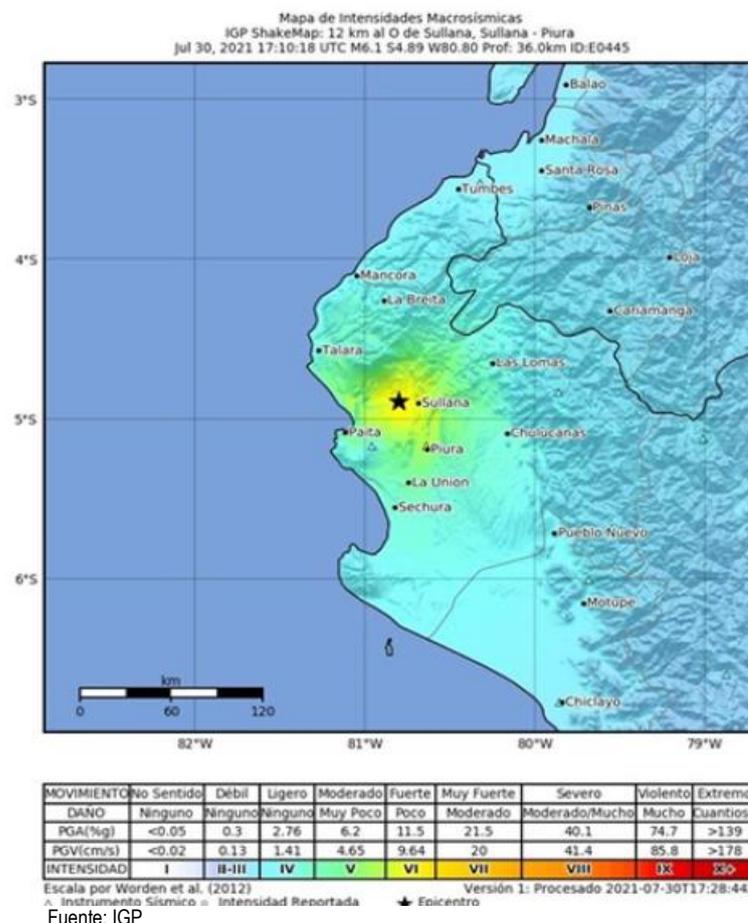
Figura 1. Mapa de Intensidades sísmicas y ubicación del epicentro del sismo del 30 de julio de 2021

- El 30 de julio del año 2021 ocurrió un sismo de 6.1 Mw a una profundidad de 32 km, y que fue seguido por un total de 35 réplicas en las primeras 72 horas Este sismo produjo en la ciudad de Piura aceleraciones máximas del suelo de 86 cm/seg<sup>2</sup>, así mismo produjo daños estructurales en viviendas.

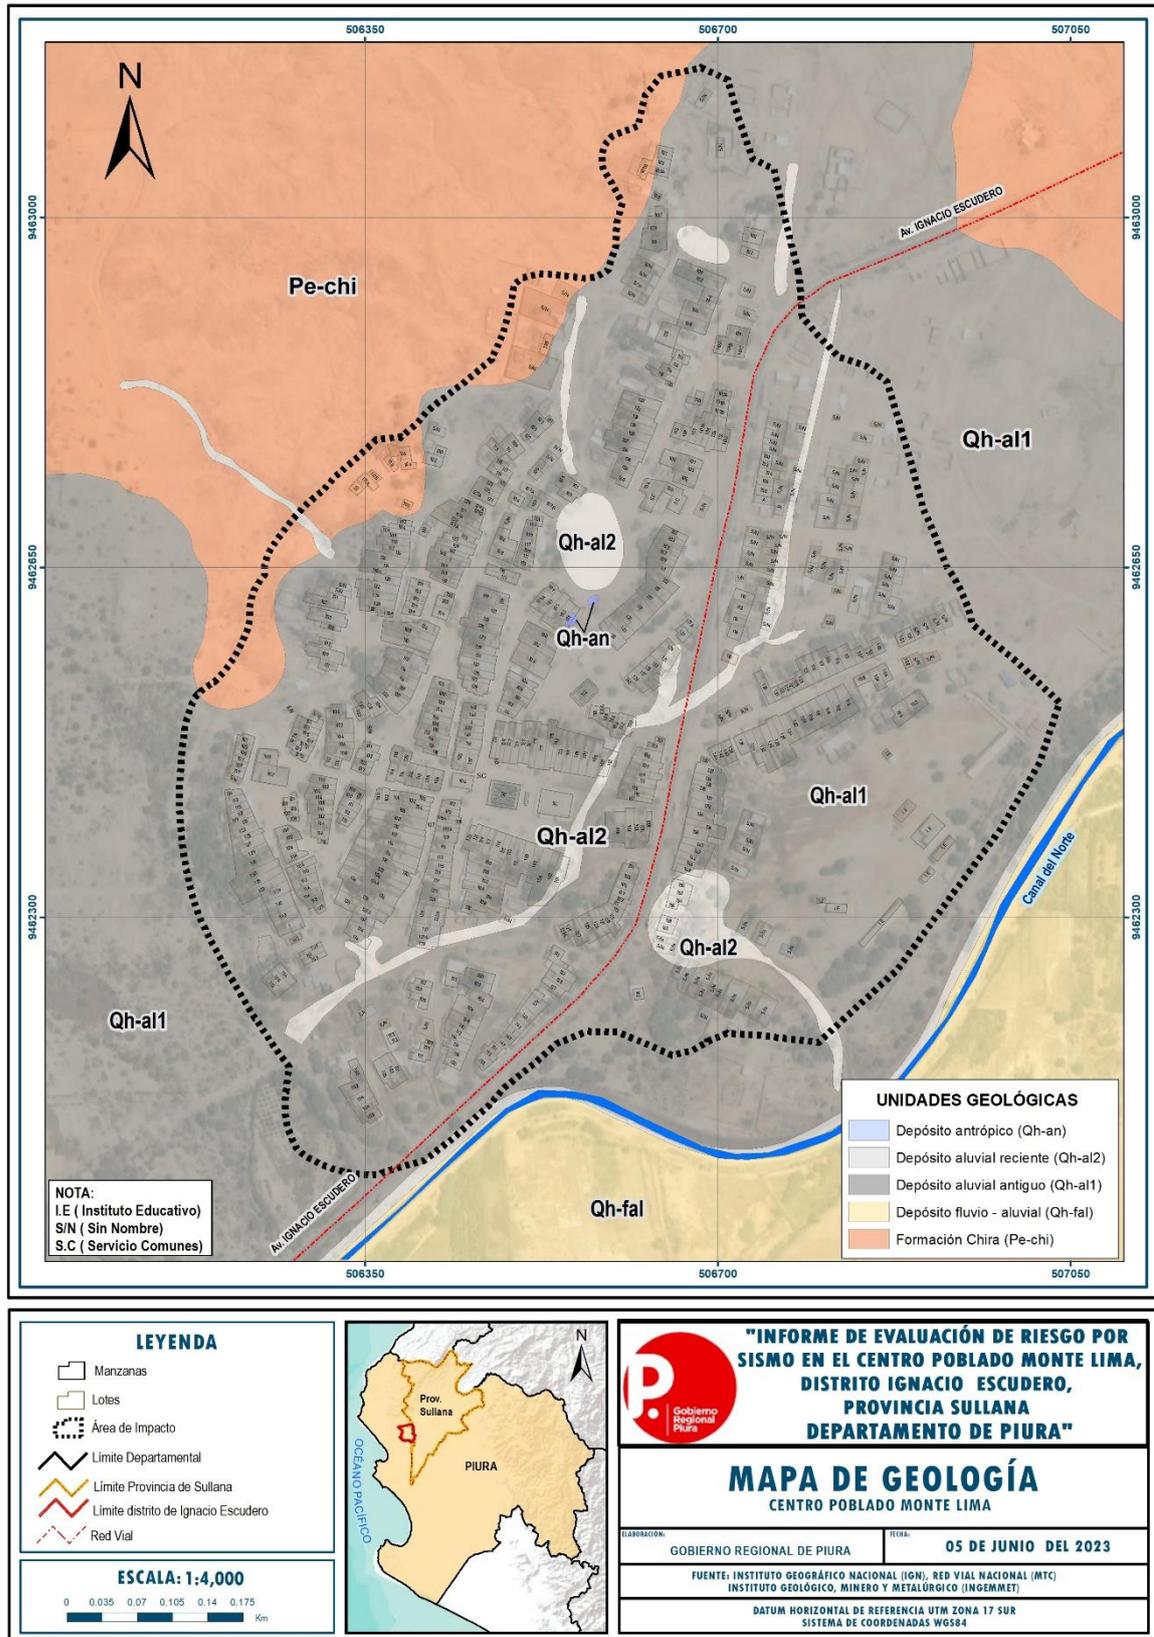
Figura 4. Mapa geológico del centro poblado Monte Lima.

Las unidades geológicas antes descritas han sido cartografiadas en campo y representadas en el mapa geológico siguiente:

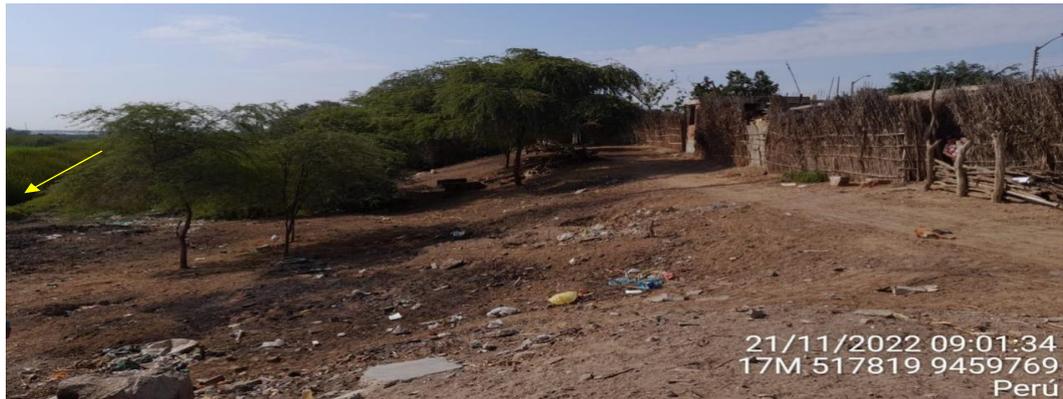
#### Unidad geomorfológica cauce aluvial (línea amarilla) que corresponde a una quebrada del C.P. Monte Lima

Comprende las quebradas situadas en las inmediaciones del C.P. Monte Lima son de cauce temporal (se activan durante los meses de diciembre a abril) y evacuan las aguas pluviales hacia un canal.

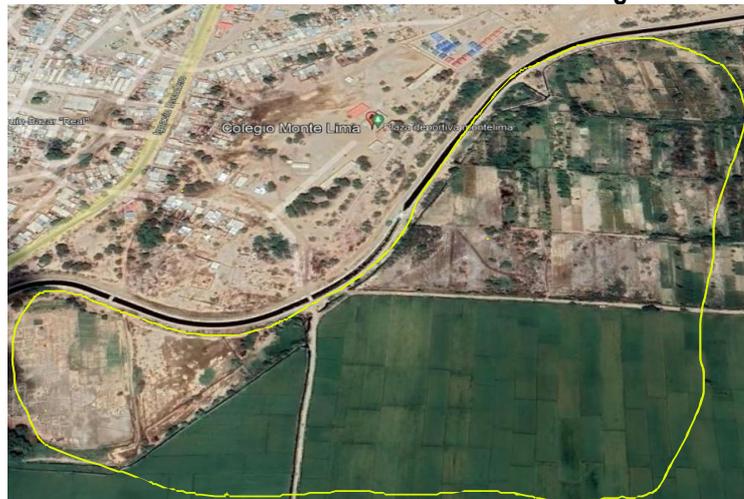
#### Unidad geomorfológica terraza fluvio aluvial (polígono amarillo) que se ubica aproximadamente a 320 m hacia el sureste de la plaza principal del C.P. Monte Lima, sobre esta unidad se vienen desarrollando actividades agrícolas.

Esta unidad geomorfológica ha sido identificada en las inmediaciones de la zona agrícola del C.P. Monte Lima que se ubica aproximadamente a 320 m hacia el SE de la plaza principal del C.P. Monte Lima, presenta desnivel topográfico inferior de aproximadamente 1 a 3 m respecto a las viviendas del C.P. Monte Lima.

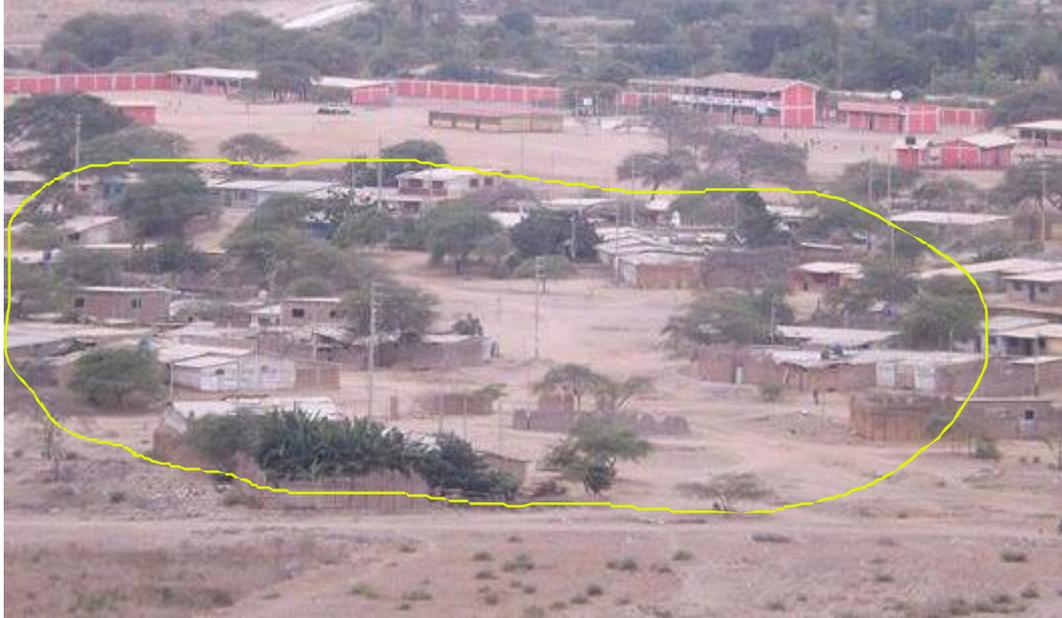
**Unidad geomorfológica depresión aluvial (polígono amarillo) presenta desnivel topográfico inferior respecto a las viviendas del área de estudio**

Esta unidad geomorfológica en el C.P. Monte Lima presenta desniveles topográficos de hasta 2.0 m inferior a la terraza aluvial donde se ubican las viviendas del poblado, constituyen zonas en las cuales se acumula agua y por tanto son susceptibles a inundaciones pluviales durante el periodo de lluvias intensas.

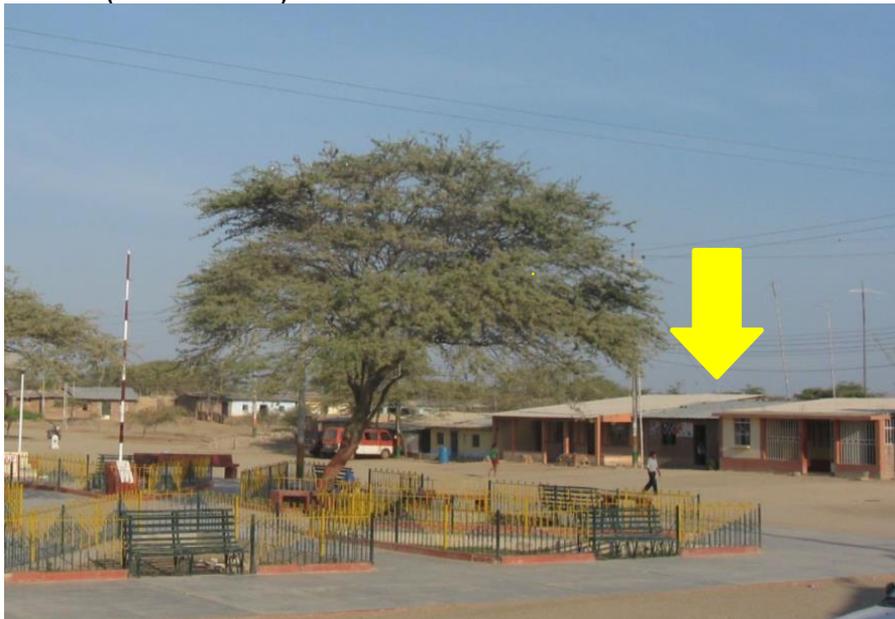
**Terraza aluvial (flecha amarilla) sobre la cual se asientan las viviendas del C.P. Monte Lima**

Sobre esta unidad geomorfológica se ubican las viviendas del C.P. Monte Lima

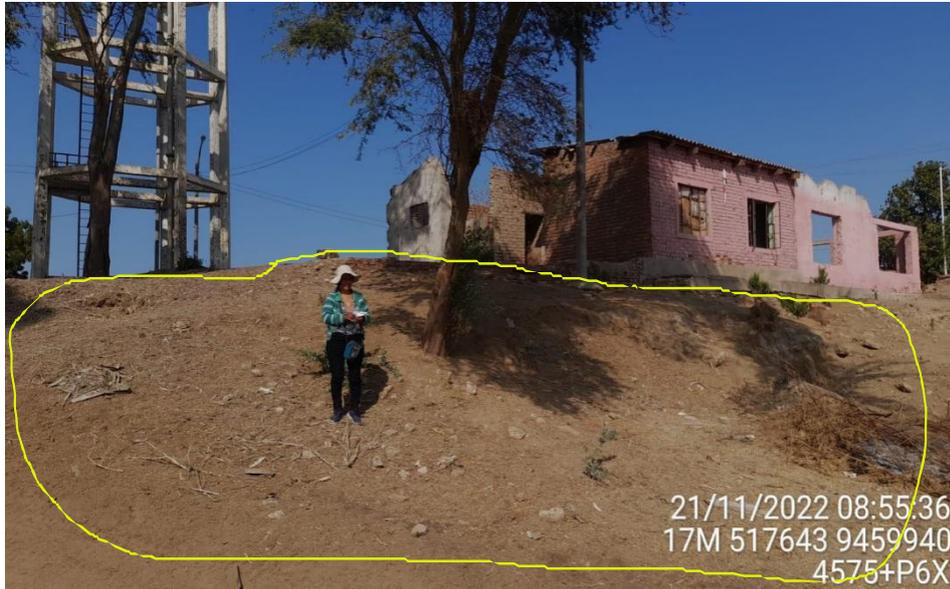
**Loma (polígono amarillo) ubicada a 290 m, al noroeste de la plaza principal del C.P. Monte Lima**

Unidad geomorfológica constituida por superficies elevadas de forma alargada con pendiente superior a los 15° de inclinación. Esta unidad se ubica aproximadamente a 290 m al noroeste de la plaza principal del C.P. de Monte Lima.

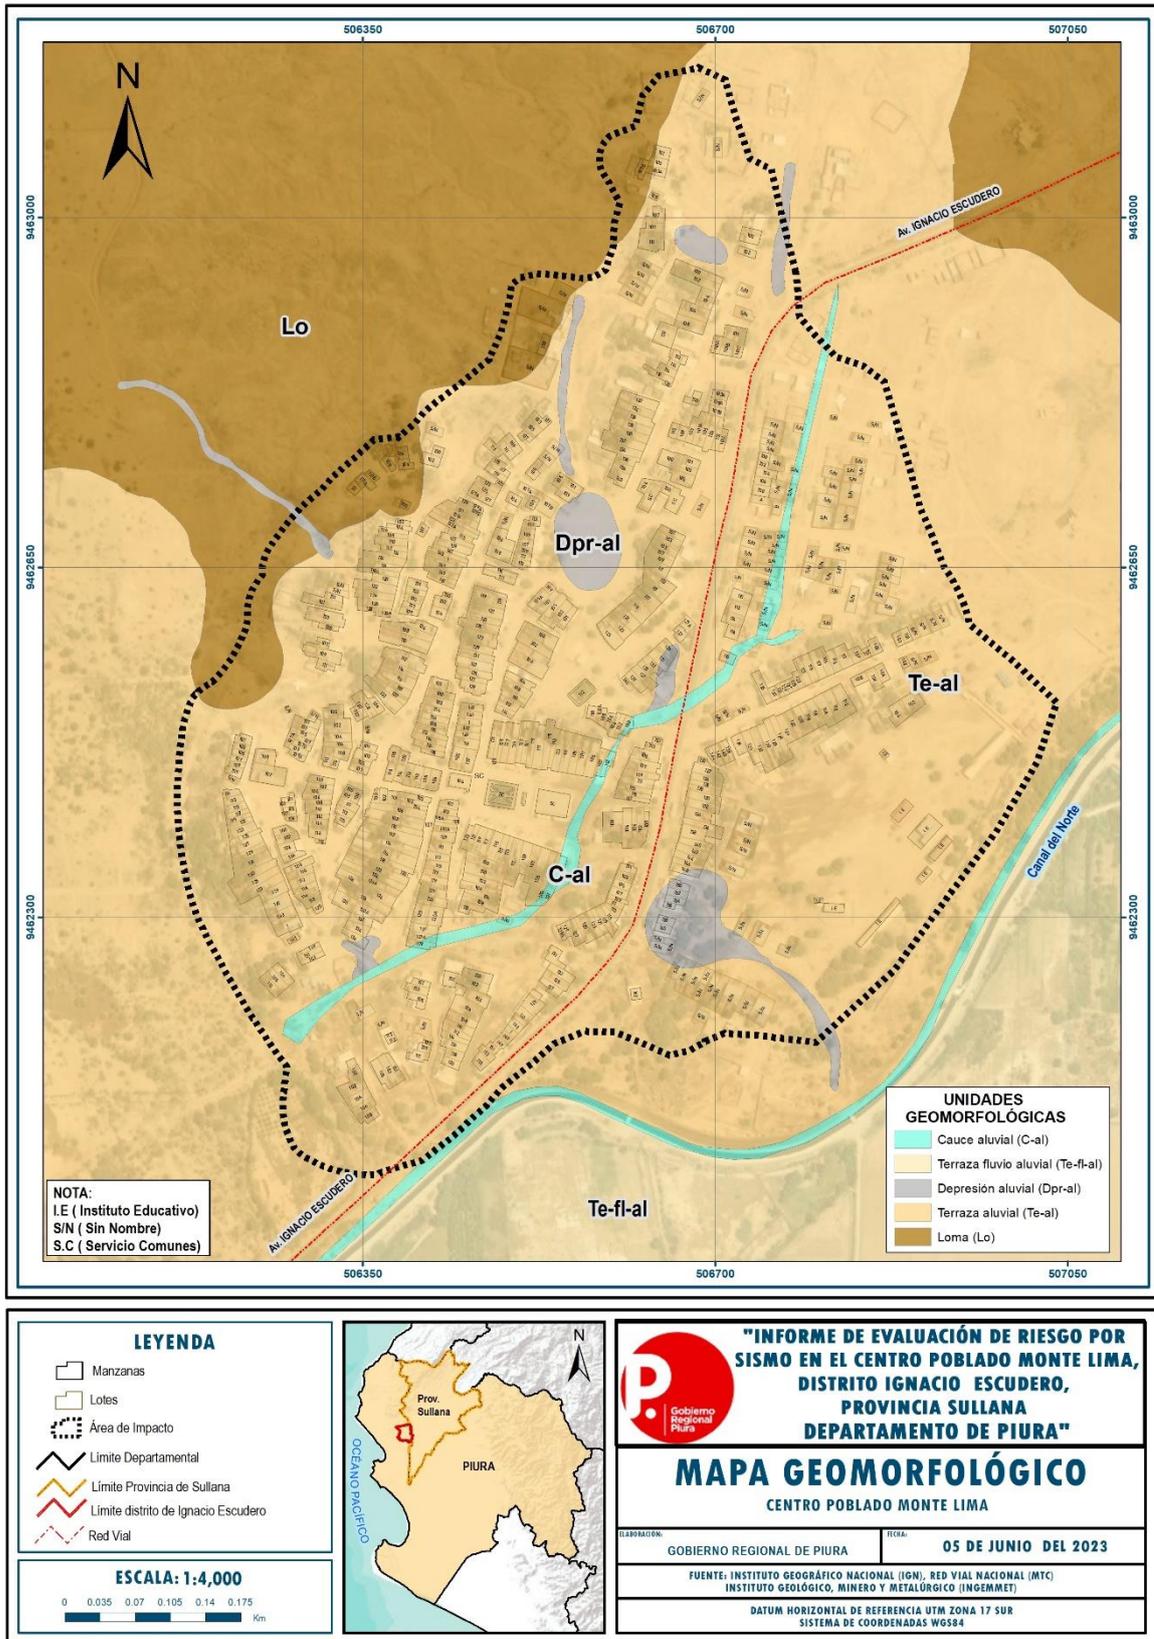
Figura 5. Mapa geomorfológico del centro poblado Monte Lima.

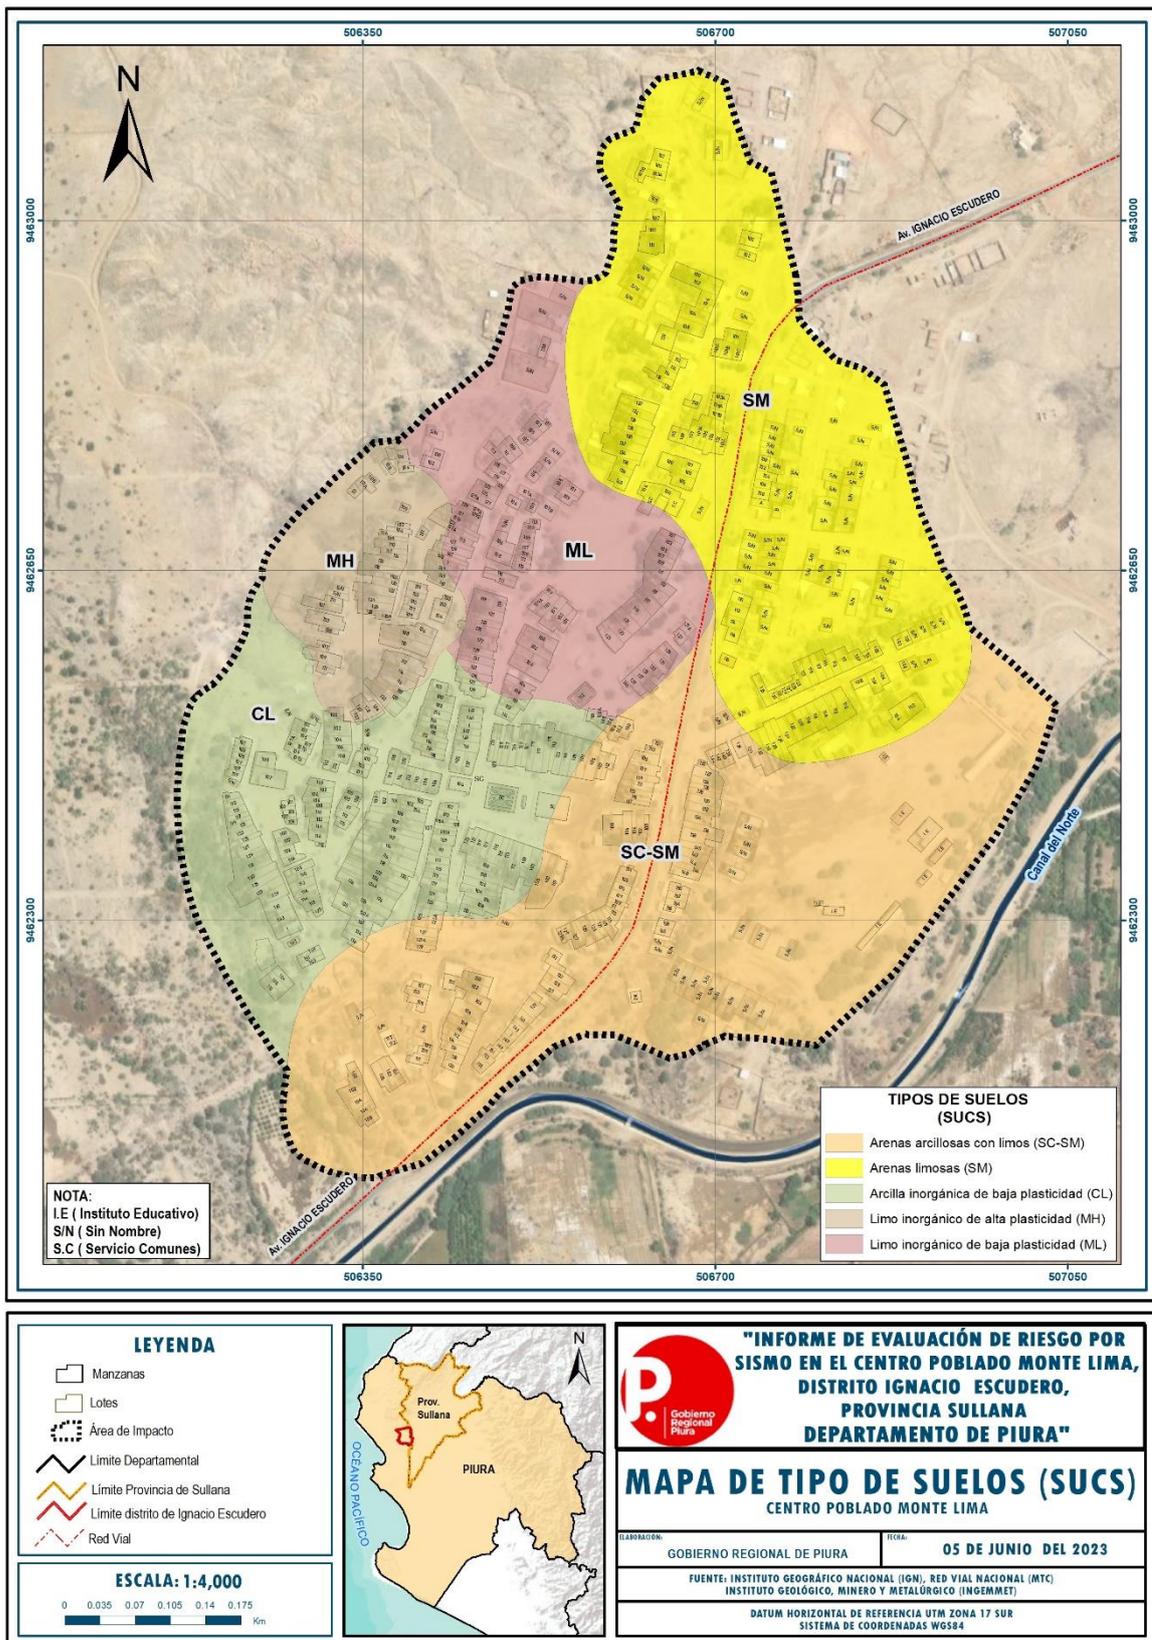
Figura 6. Mapa de tipo de suelos del centro poblado Monte Lima.

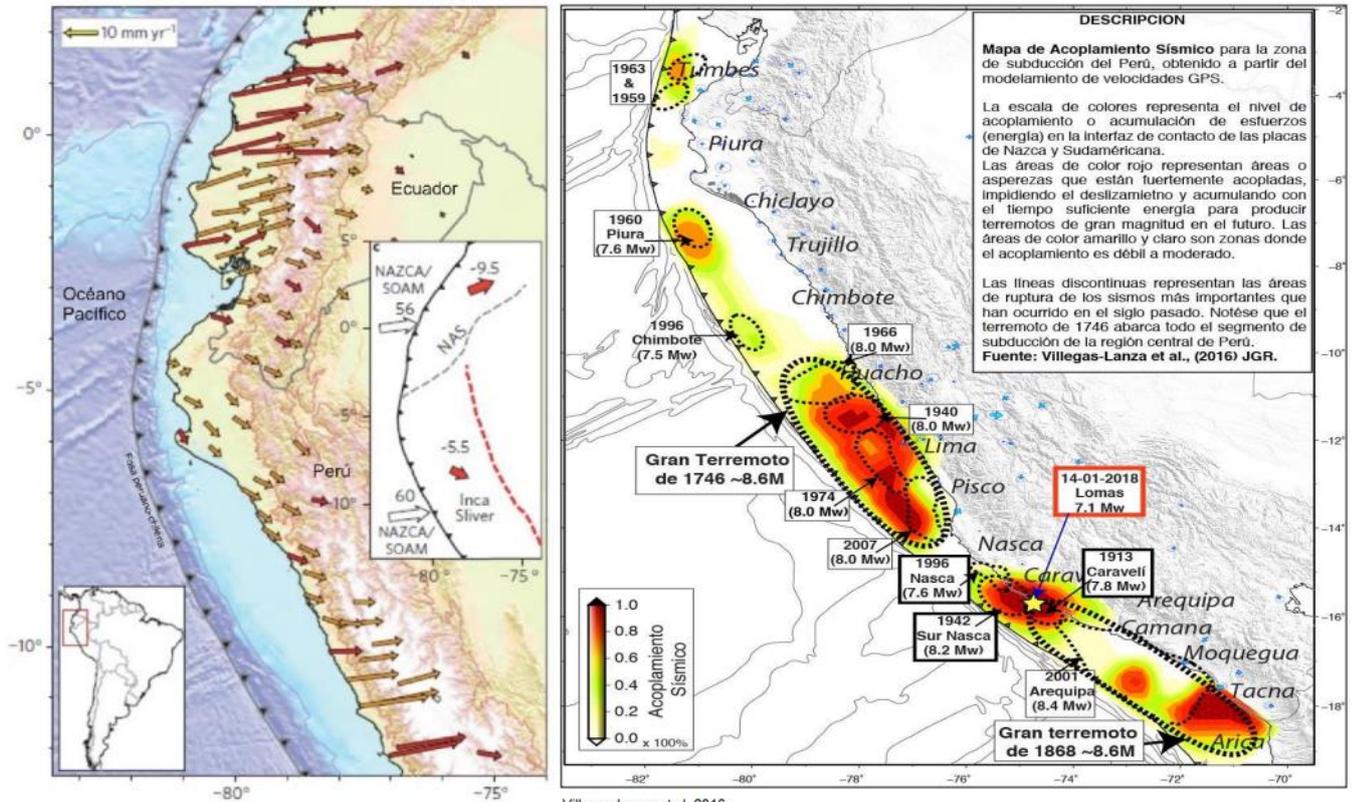
**Figura 7. Mapa de Distribución de vectores de desplazamiento de placas en el borde occidental de la región norte del Perú y asperezas sísmicas.**

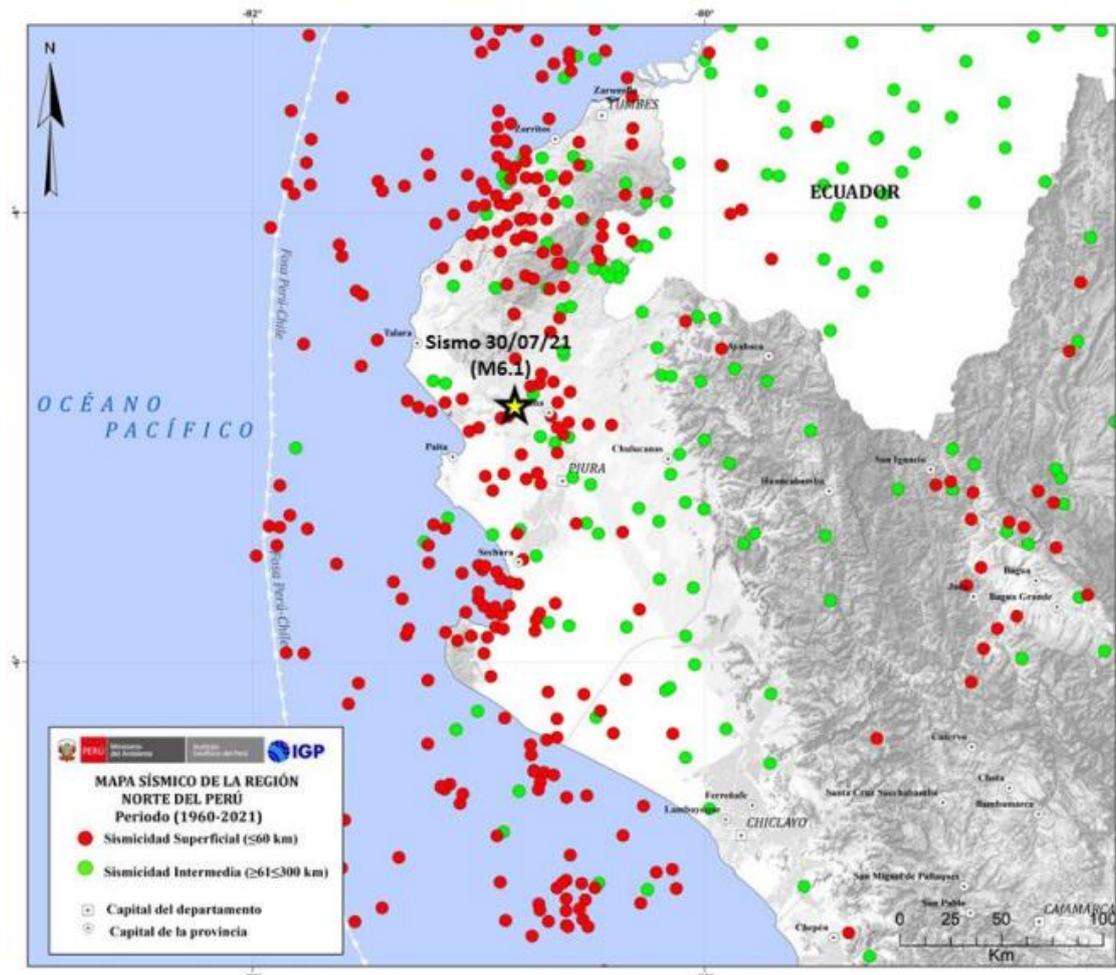
**Figura 8. Mapa sísmico de la región norte del Perú**

El mapa sísmico de la región norte nos muestra y define la constante actividad sísmica existente en la región Piura.

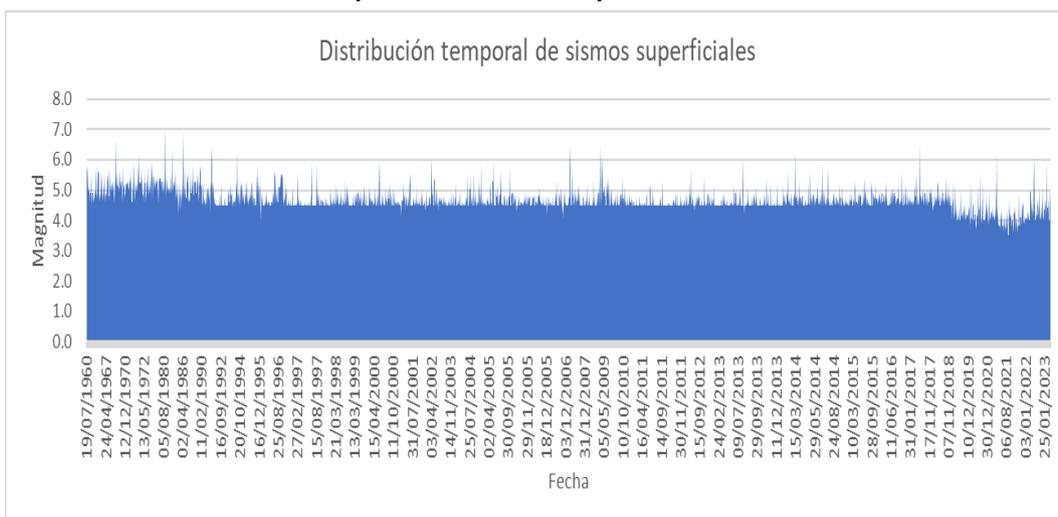
**Gráfico 12. Distribución temporal de sismos con profundidad menor a 60 km**

Para ello se han realizado los dos gráficos siguientes considerando el agrupamiento de datos sísmicos de foco superficial e intermedio. En estos se distingue que la mayor parte del registro sísmico se sitúa entre una magnitud de cuatro a cinco, por consiguiente, para una mejor visualización se optó por tomar en cuenta las magnitudes mayores a seis, de los que se obtuvieron la recurrencia de estos (diferencia anual), tanto de los sismos superficiales como intermedios.

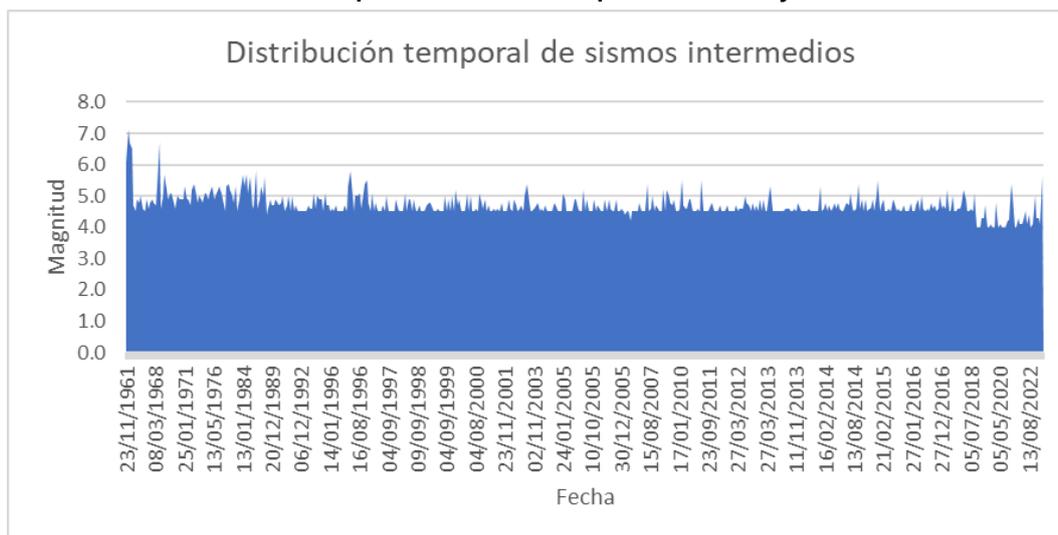
**Gráfico 13. Distribución temporal de sismos con profundidad mayor a 60 km**

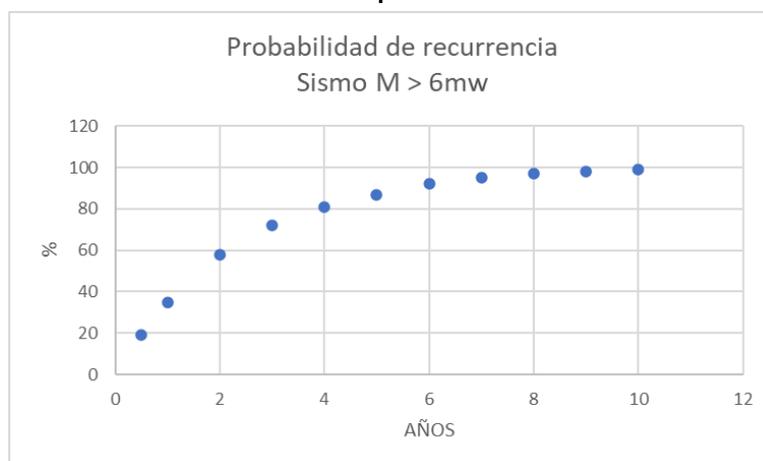
**Gráfico 14. Cálculo de la probabilidad de recurrencia**

Nota: Existe una probabilidad del 100 % de que un sismo de magnitud mayor a 6Mw ocurra en un periodo de 10 años.

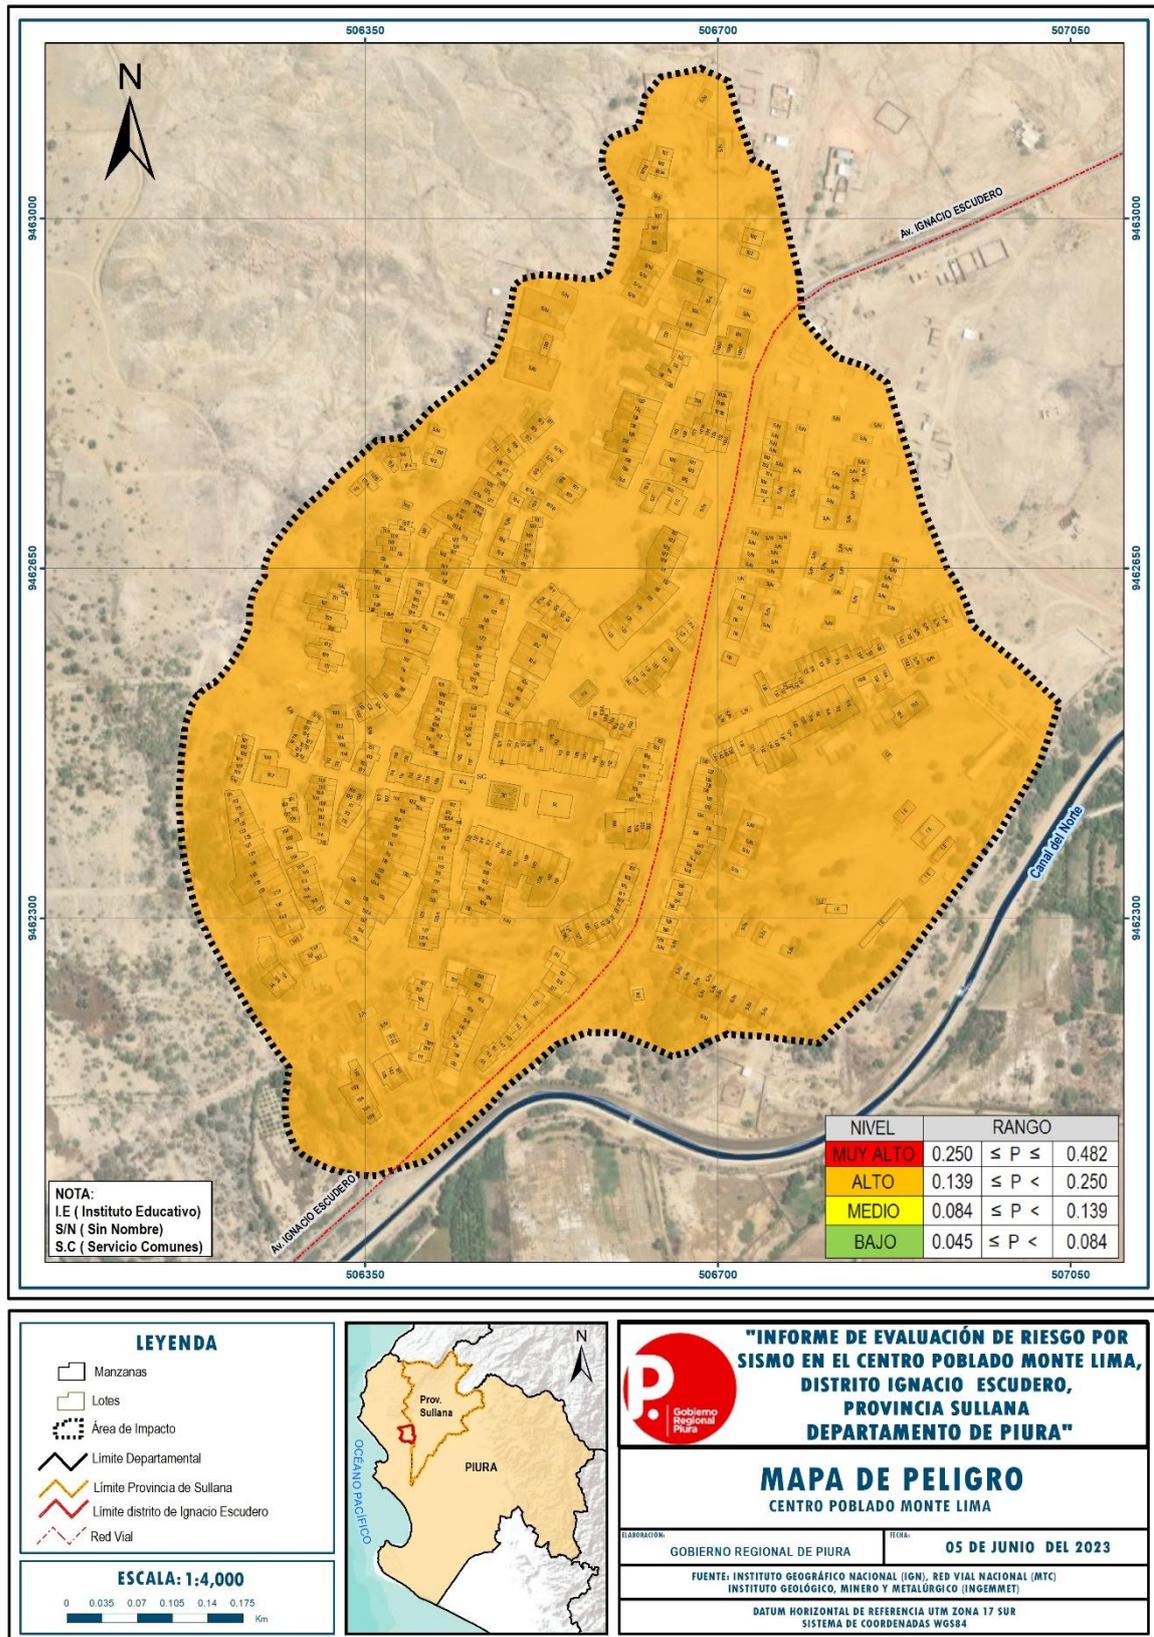
Figura 10. Mapa de peligro del centro poblado Monte Lima.

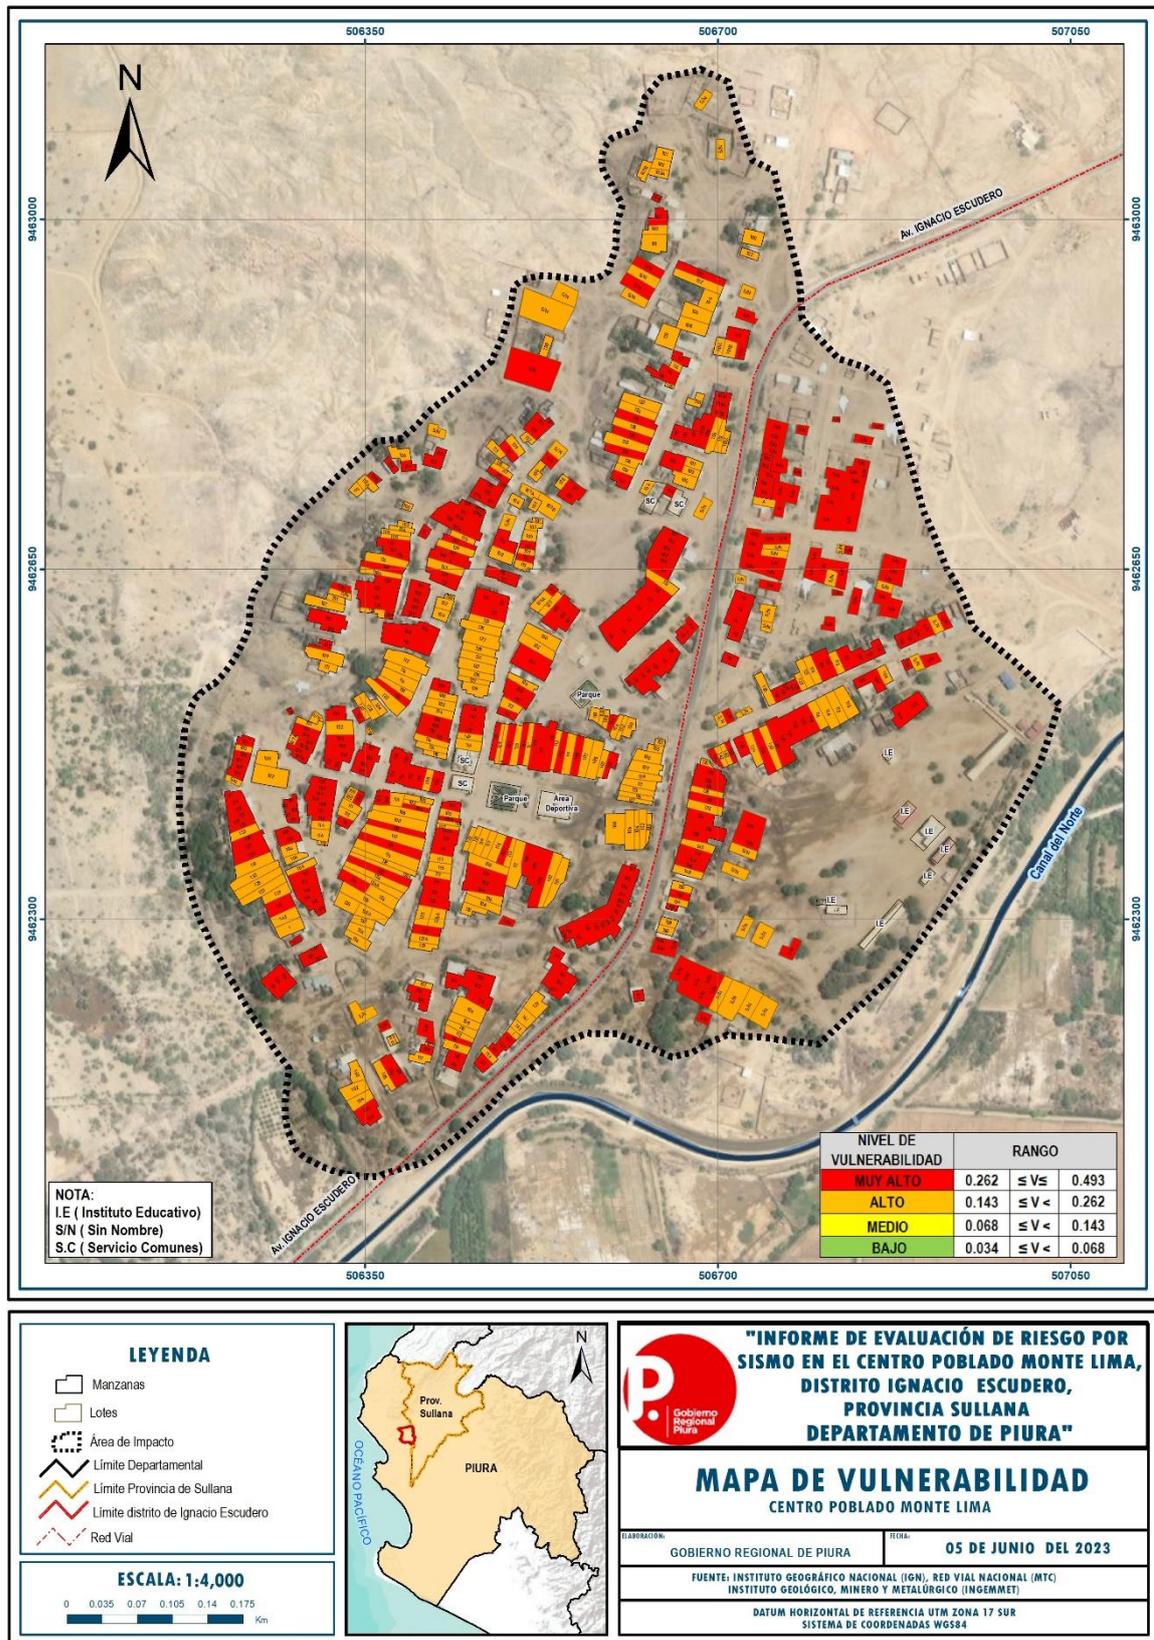
Figura 11. Mapa de vulnerabilidad del centro poblado Monte Lima.

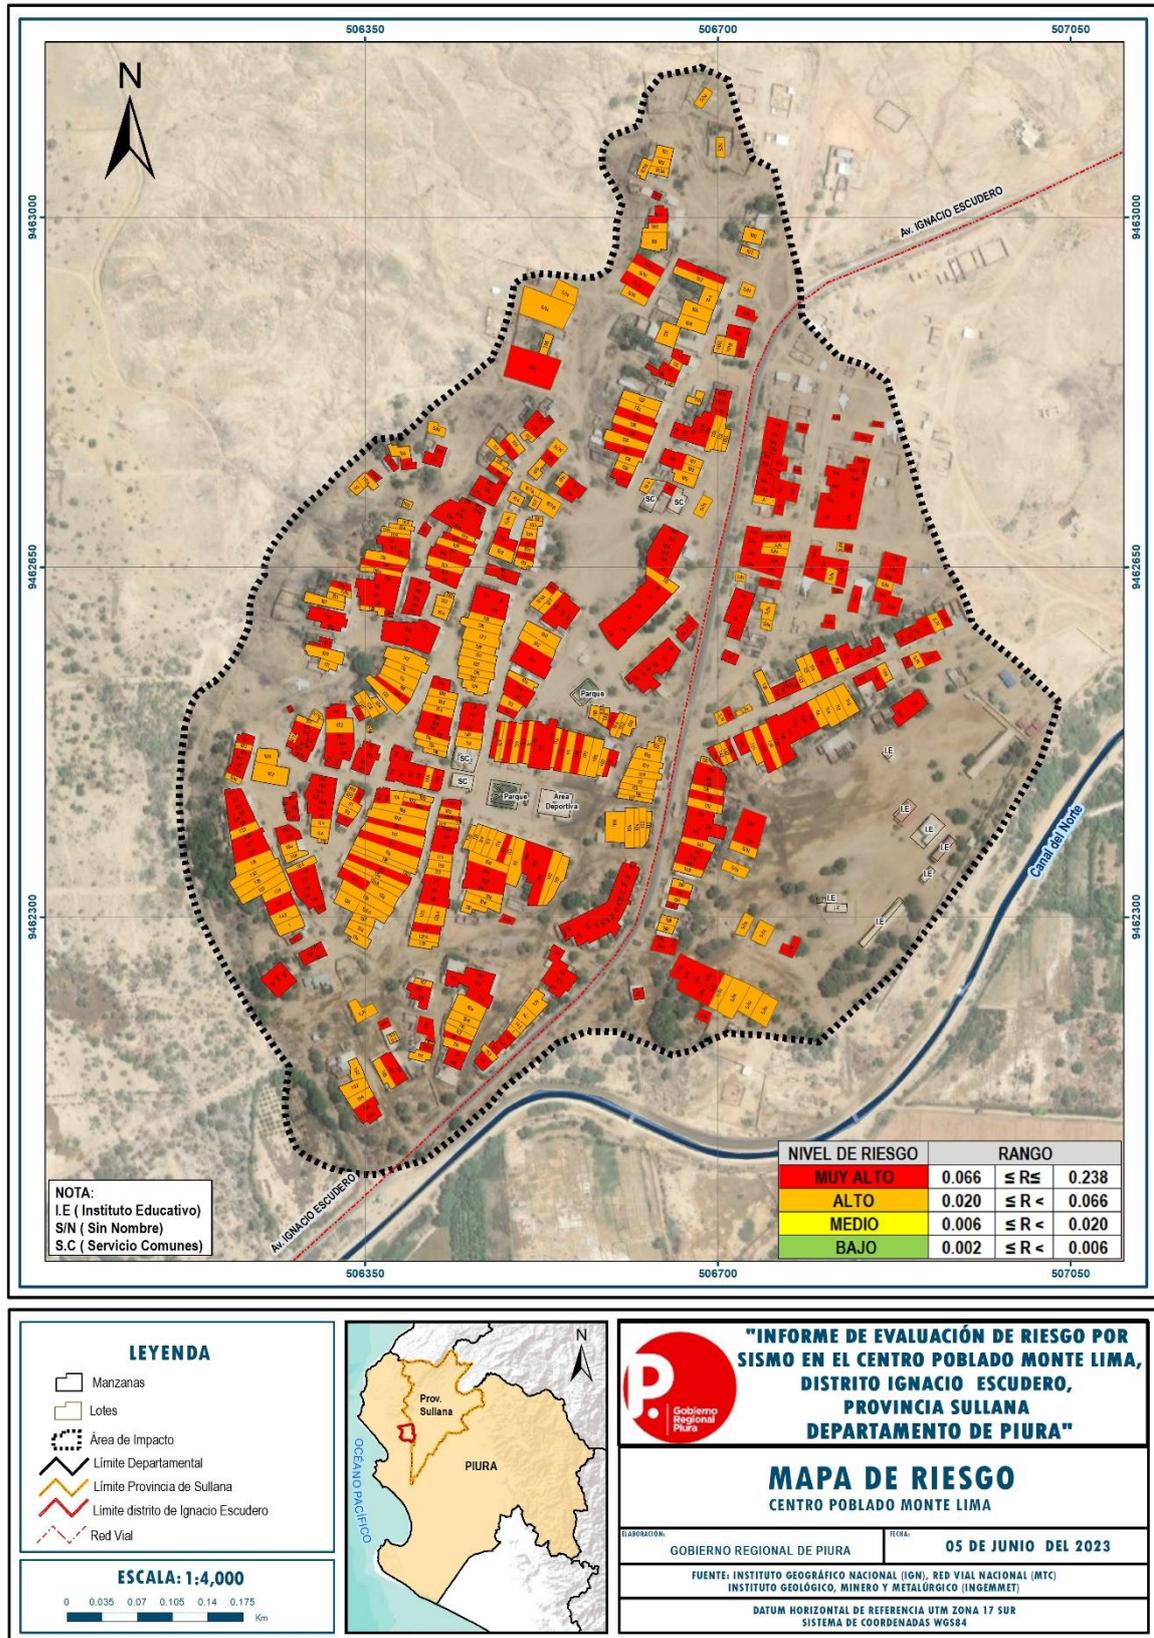
Figura 12. Mapa de riesgo del centro poblado Monte Lima

En tal sentido se infiere, que los niveles de riesgo muy alto y alto y se localizan en toda el área de estudio donde un sismo superior a 6° Mw puede causar graves daños a la infraestructura, debido al mal estado de conservación, el material utilizado para la edificación de las viviendas y las condiciones del suelo que al ser suelos blandos favorecen la propagación de las ondas sísmicas produciendo fuertes sacudidas y el colapso de las viviendas y probables pérdidas de vidas.
