INFORME DE EVALUACIÓN DE RIESGO POR SISMO EN EL CENTRO POBLADO SANTA SOFÍA DEL DISTRITO IGNACIO ESCUADERO, PROVINCIA SULLANA, DEPARTAMENTO DE PIURA

Centro poblado Santa Sofía

JUNIO DEL 2023

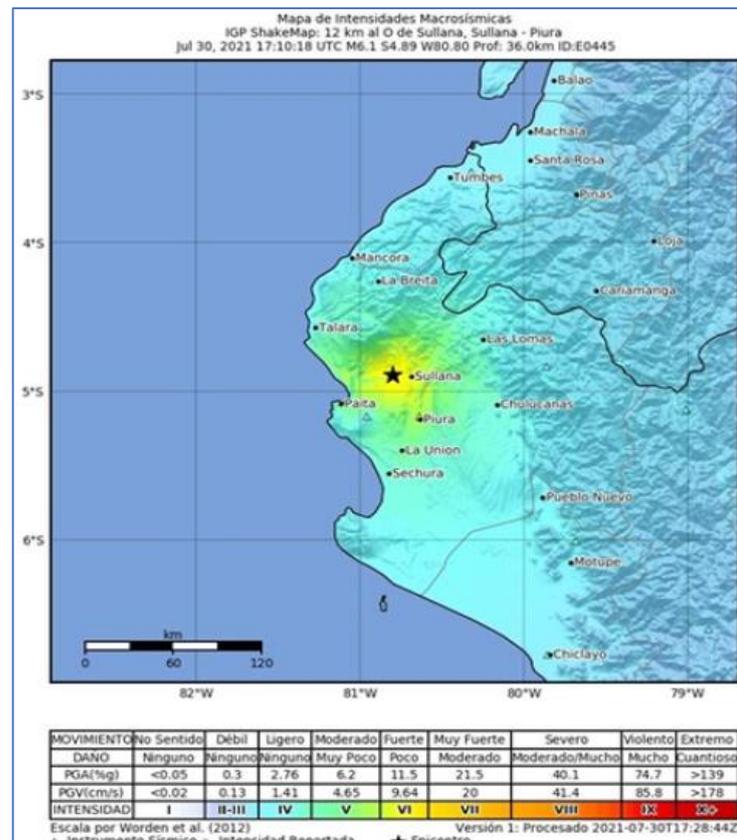
Figura 1. Mapa de Intensidades sísmicas y ubicación del epicentro del sismo del 30 de julio de 2021

- El 30 de julio del año 2021 ocurrió un sismo de 6.1 Mw. a una profundidad de 32 km, y que fue seguido por un total de 35 réplicas en las primeras 72 horas Este sismo produjo en la ciudad de Piura aceleraciones máximas del suelo de 86 cm/seg², así mismo produjo daños estructurales en viviendas.

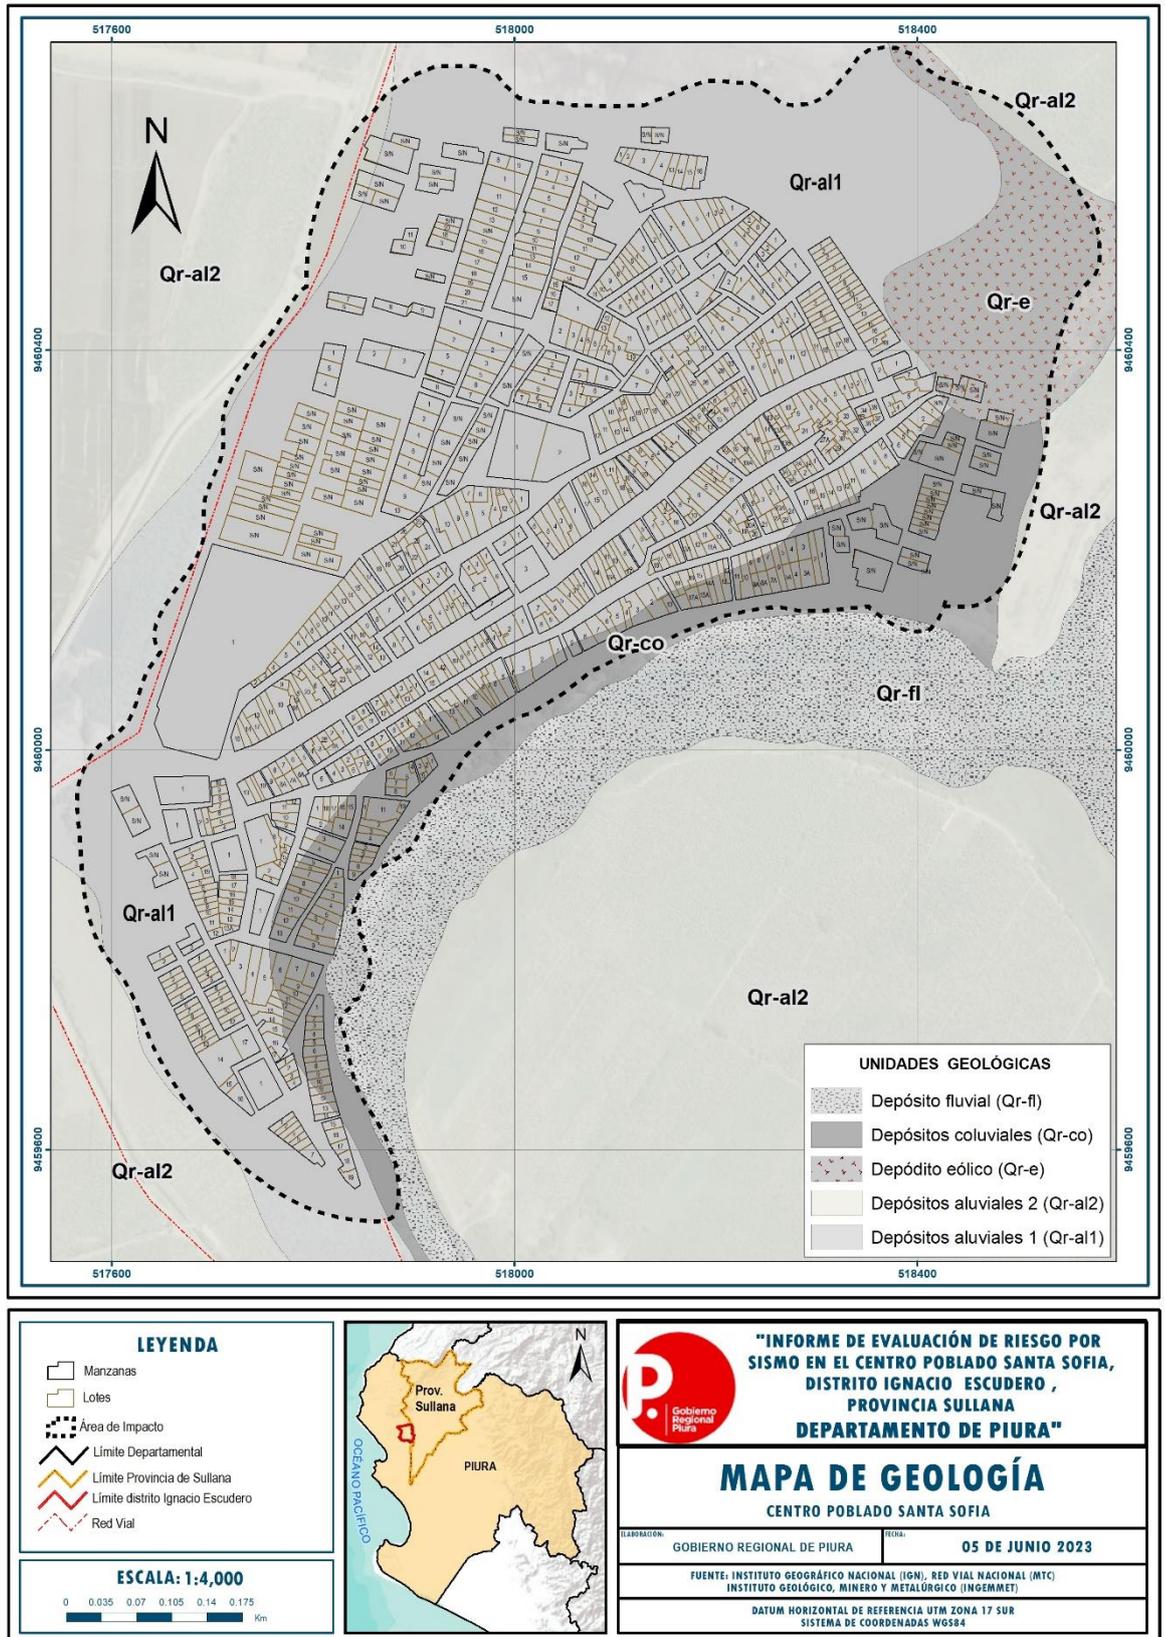
Figura 4. Mapa geológico del centro poblado Santa Sofía

Las unidades geológicas antes descritas han sido cartografiadas en campo y representadas en el mapa geológico siguiente:

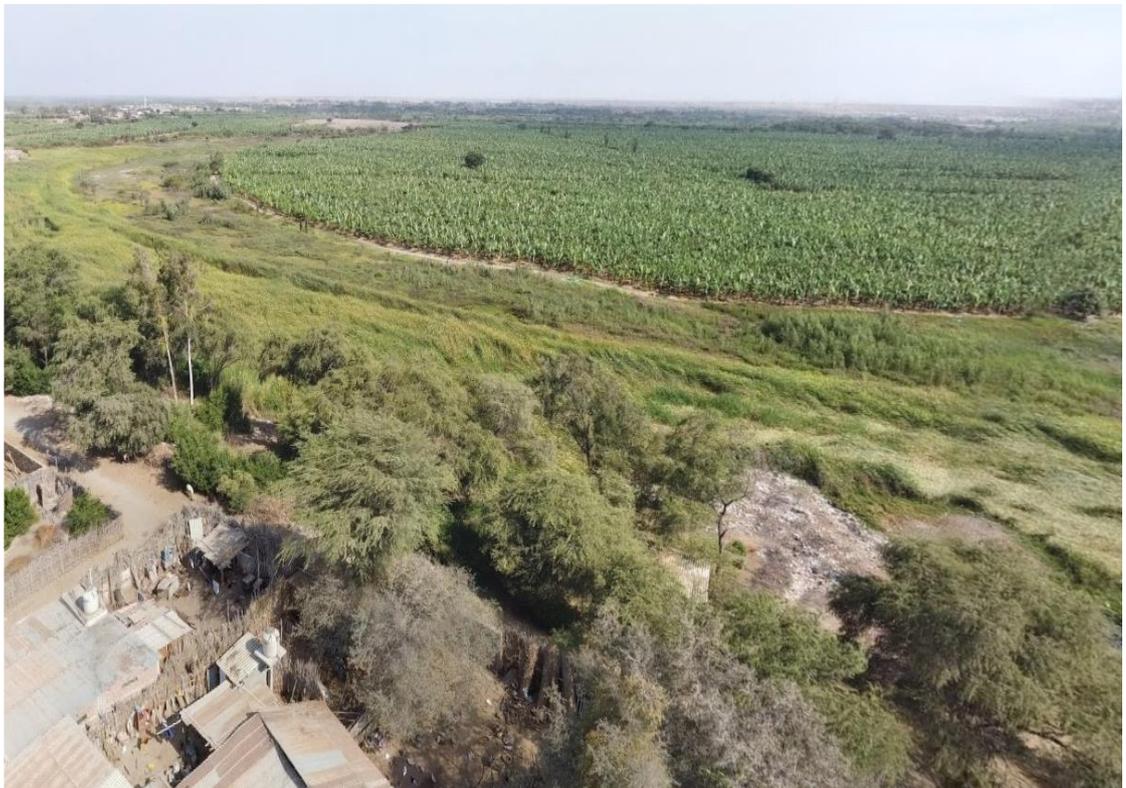
Comprende los canales de regadío situadas en las inmediaciones del C.P. Santa Sofía son de cauce temporal (se activan durante los meses de diciembre a abril) y evacuan las aguas pluviales hacia el río Chira

Unidad geomorfológica cauce aluvial (línea amarilla) que corresponde a un canal de regadío del C.P. Santa Sofía

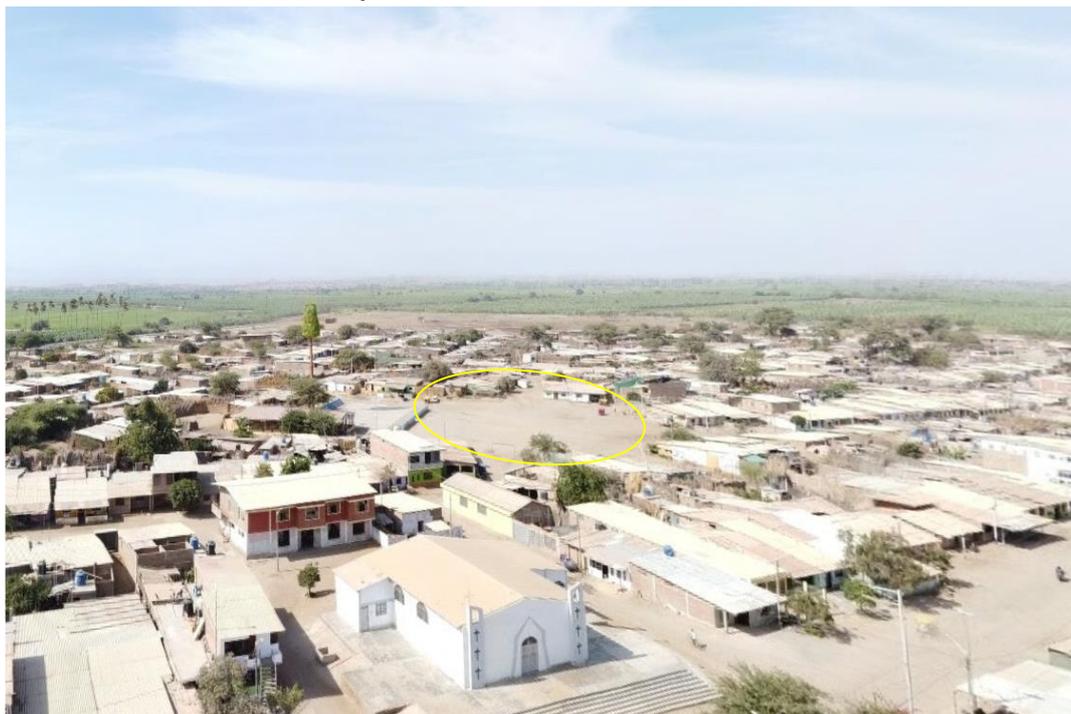
Esta unidad geomorfológica en el C.P. Santa Sofía presenta desniveles topográficos de hasta 1.0 m inferior a la terraza aluvial donde se ubican las viviendas del poblado, constituyen zonas en las cuales se acumula agua y por tanto son susceptibles a inundaciones pluviales durante el periodo de lluvias intensas

Unidad geomorfológica depresión aluvial (polígono amarillo) presenta desnivel topográfico inferior respecto a las viviendas del área de estudio 1

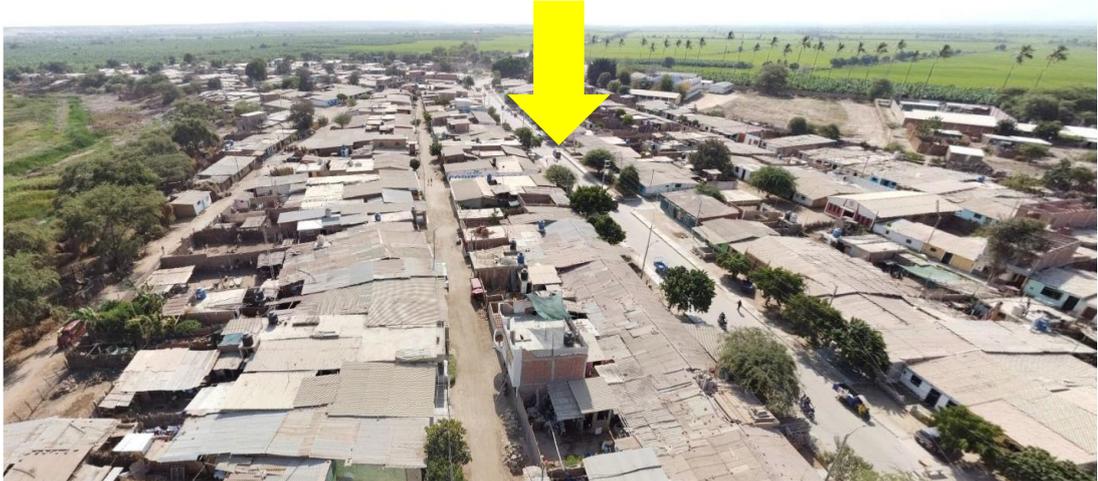
Sobre esta unidad geomorfológica se ubican la mayor parte de las viviendas del C.P. Santa Sofía

Terraza aluvial 1 (flecha amarilla) sobre la cual se asientan las viviendas del C.P. Santa Sofía

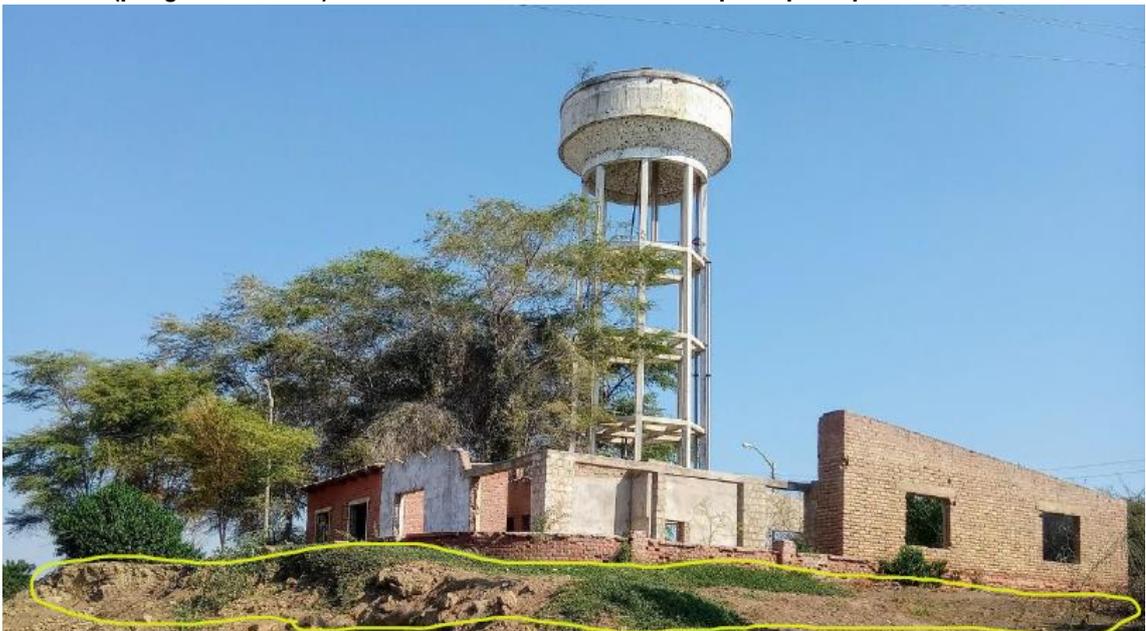
Unidad geomorfológica constituida por superficies elevadas con pendiente superior a los 15° de inclinación. Esta unidad se ubica aproximadamente a 250 m al sureste de la plaza principal del C.P. de Santa Sofía.

Ladera (polígono amarillo) ubicada a 250 m, al sureste de la plaza principal del C.P. Santa Sofía

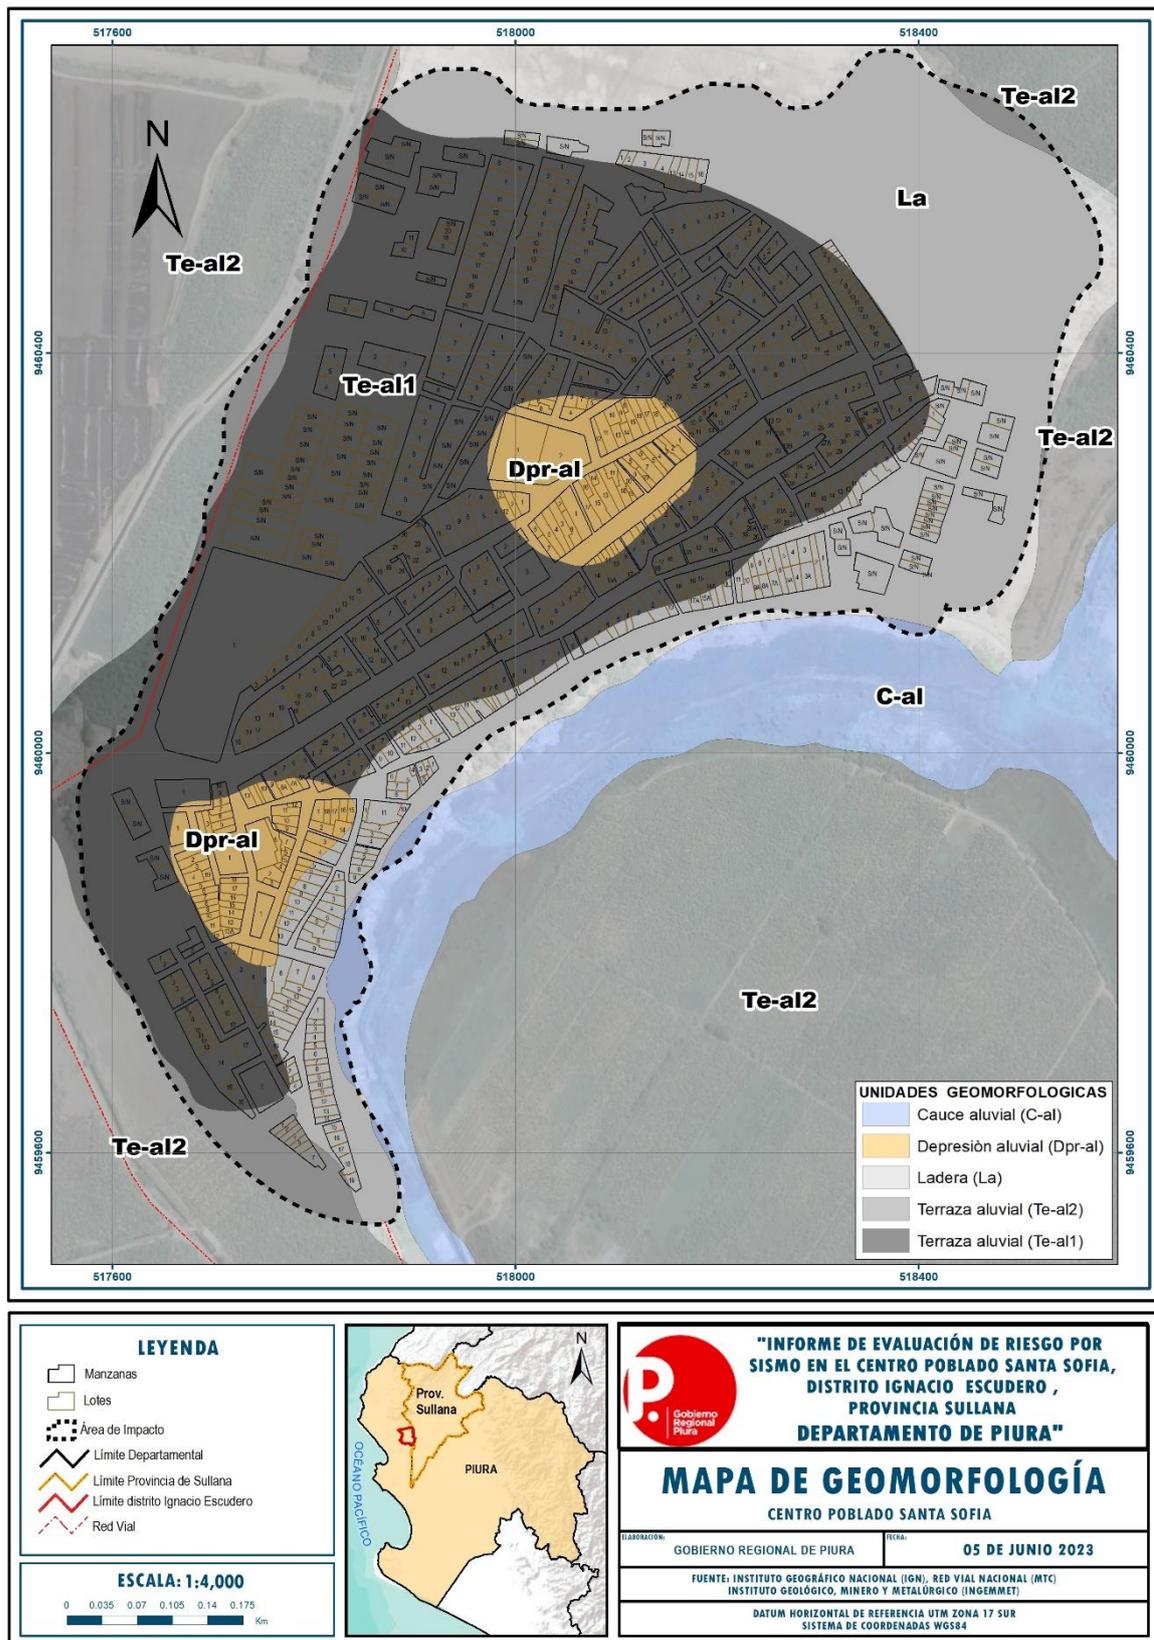
Figura 5. Mapa geomorfológico del centro poblado Santa Sofía.

UNIDADES GEOMORFOLÓGICAS	PRIORIZACIÓN
Cauce aluvial	MUY ALTO
Depresión aluvial	ALTO
Ladera	MEDIO
Terraza aluvial 2	BAJO
Terraza aluvial 1	MUY BAJO

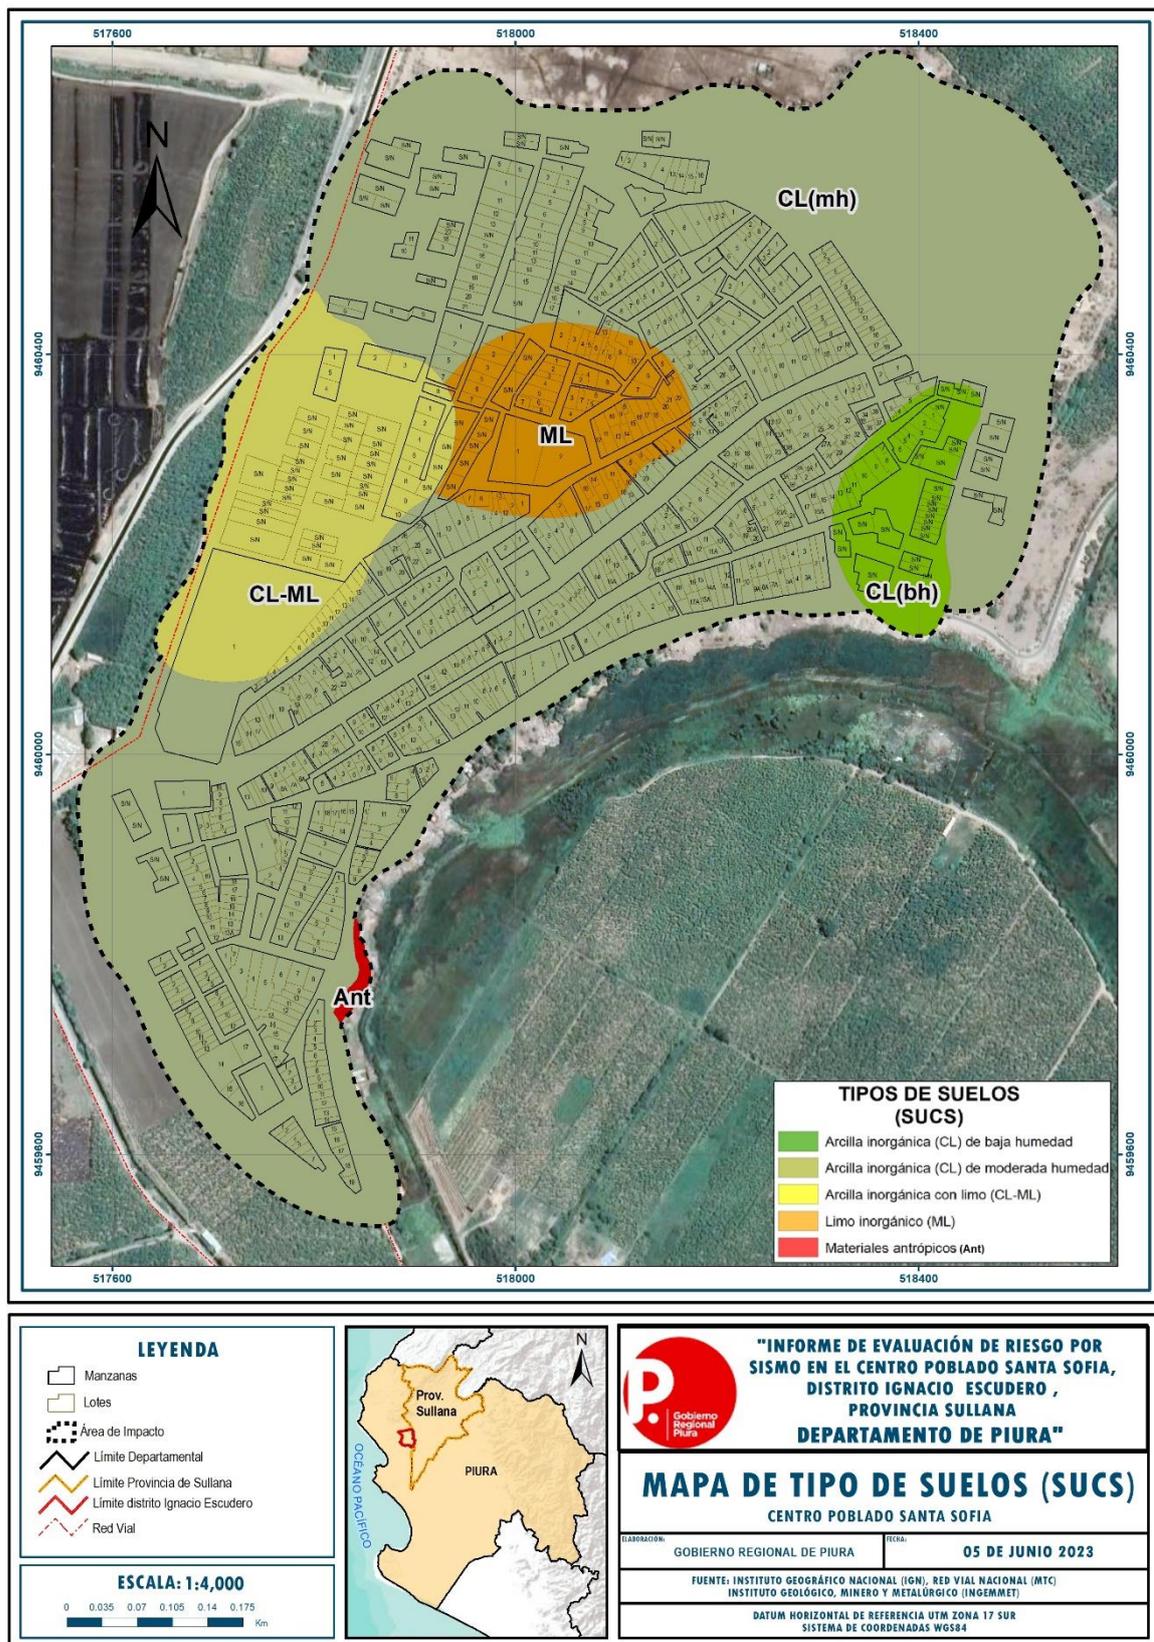
Figura 6. Mapa de tipo de suelos del centro poblado Santa Sofia

TIPOS DE SUELOS	PRIORIZACIÓN
Materiales antrópicos (Ant)	MUY ALTO
Arcilla inorgánica de baja humedad (CL)	ALTO
Arcilla inorgánica de moderada humedad (CL)	MEDIO
Limo inorgánico (ML)	BAJO
Arcilla inorgánica con limo (CL-ML)	MUY BAJO

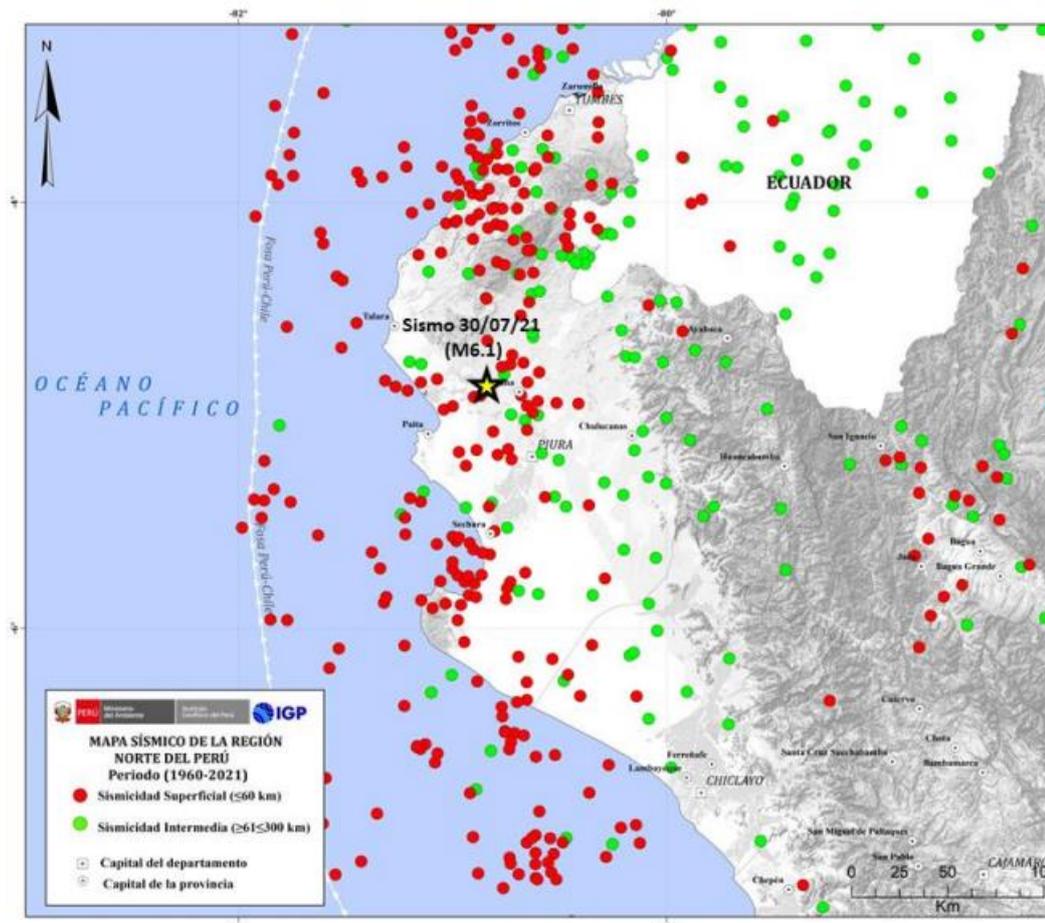
Figura 8. Mapa sísmico de la región norte del Perú

Para ello es importante conocer la distribución de los sismos ocurridos en el norte del Perú, para lo cual el Instituto Geofísico del Perú – IGP, elaboró el mapa sísmico del periodo 1960 a 2021 con ubicación epicentrales de sismos mayores o iguales a 4.5 Mw.

El mapa sísmico de la región norte nos muestra y define la constante actividad sísmica existente en la región Piura.

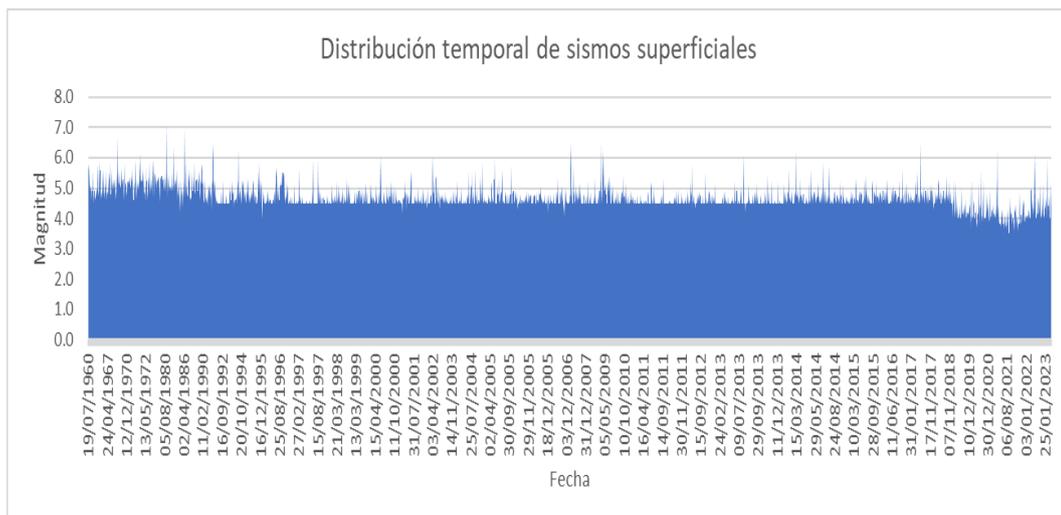
Gráfico 12. Distribución temporal de sismos con profundidad menor a 60 km

Para ello se han realizado los dos gráficos siguientes considerando el agrupamiento de datos sísmicos de foco superficial e intermedio. En estos se distingue que la mayor parte del registro sísmico se sitúa entre una magnitud de cuatro a cinco, por consiguiente, para una mejor visualización se optó por tomar en cuenta las magnitudes mayores a seis, de los que se obtuvieron la recurrencia de estos (diferencia anual), tanto de los sismos superficiales como intermedios.

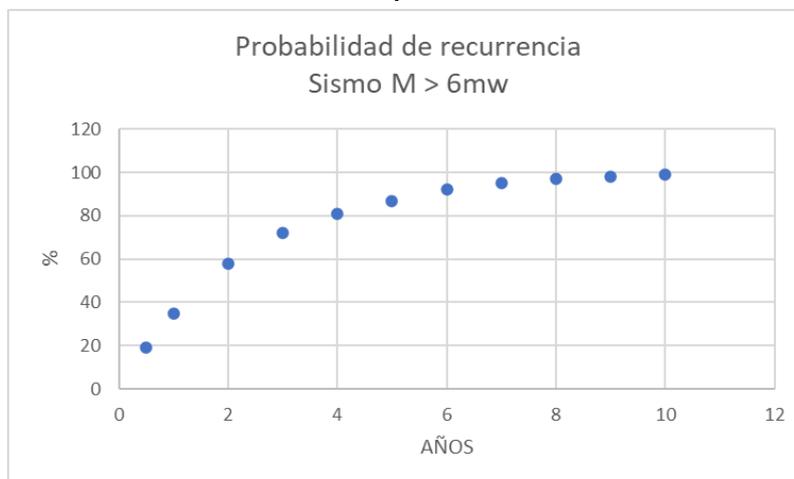
Gráfico 14. Cálculo de la probabilidad de recurrencia

Nota: Existe una probabilidad del 100 % de que un sismo de magnitud mayor a 6mw ocurra en un periodo de 10 años

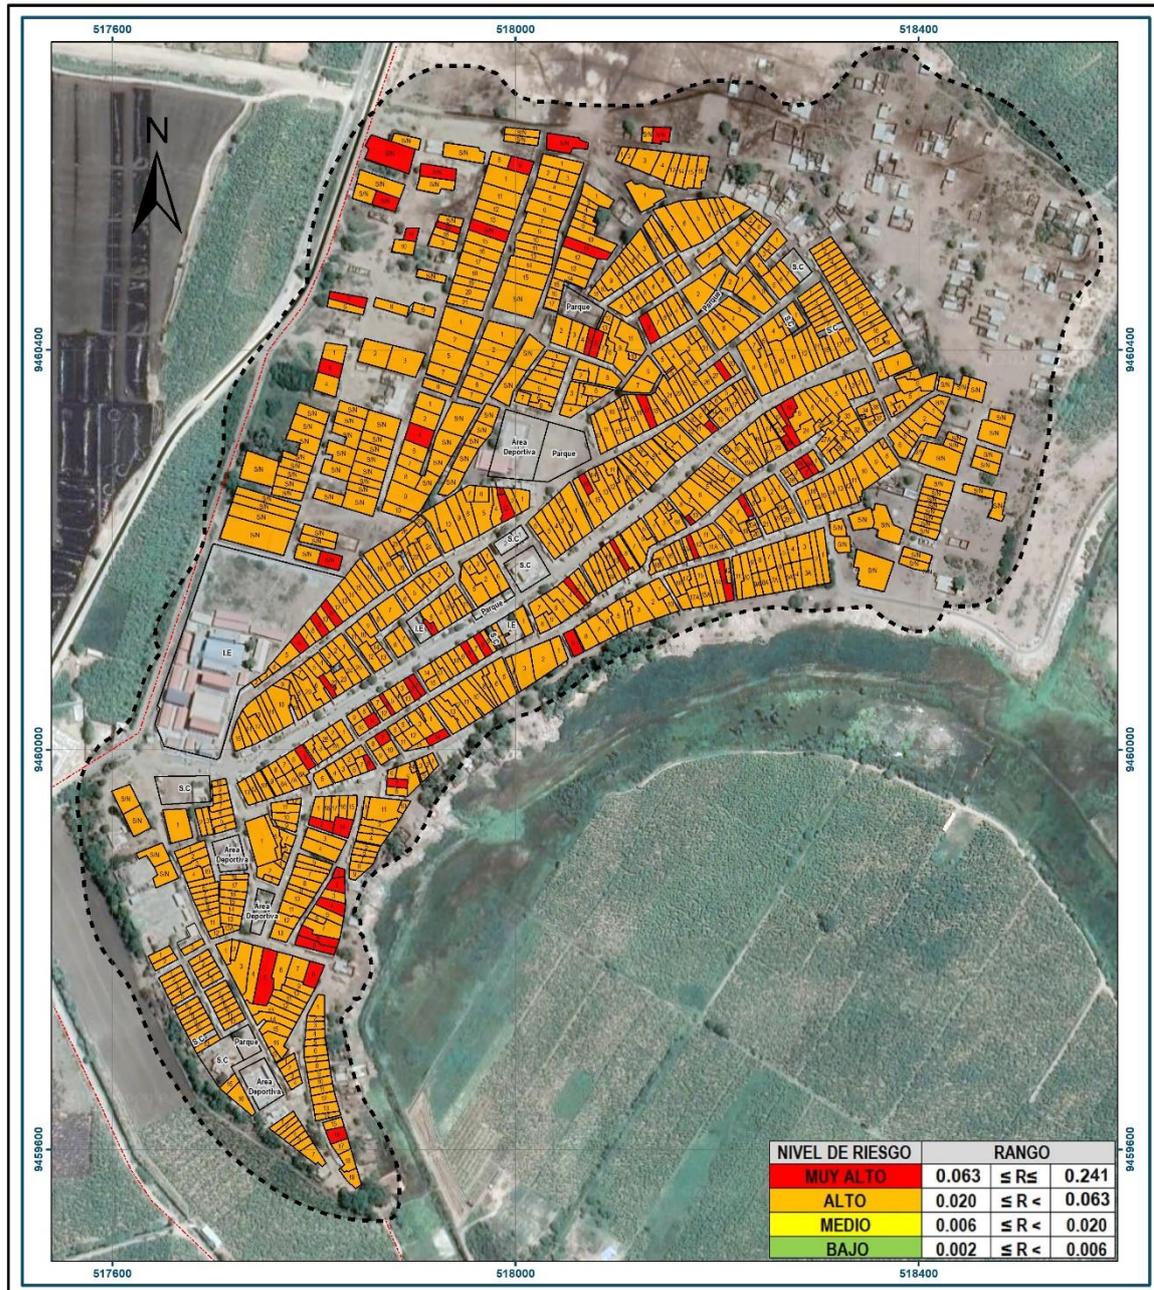
Figura 12. Mapa de riesgo del centro poblado Santa Sofía

En tal sentido se infiere, que los niveles de riesgo muy alto y alto se localizan en toda el área de estudio donde un sismo superior a 6° Mw puede causar graves daños a la infraestructura, debido al mal estado de conservación, el material utilizado para la edificación de las viviendas y las condiciones del suelo que al ser suelos blandos favorecen la propagación de las ondas sísmicas produciendo fuertes sacudidas y el colapso de las viviendas, así como la pérdida de vidas.
