INFORME DE EVALUACIÓN DEL RIESGO POR INUNDACIÓN PLUVIAL EN EL SECTOR 03 (Selva de Oro) DEL CENTRO POBLADO MENOR DE SELVA DE ORO, DISTRITO DE RÍO TAMBO, PROVINCIA DE SATIPO, DEPARTAMENTO DE JUNÍN

ELABORACIÓN DEL INFORME DE EVALUACIÓN DEL RIESGO DE DESASTRES

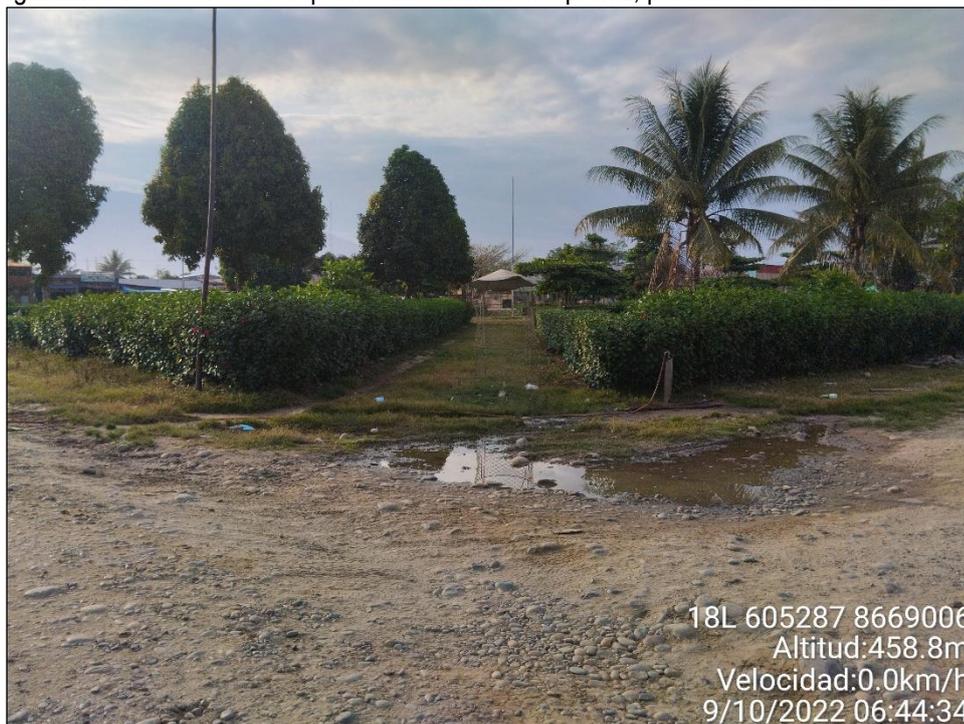
Figura N° 01. Sectores susceptibles ante inundación pluvial, poblado de Selva de Oro

De acuerdo a la evaluación en campo, dentro del sector 03 (Selva de Oro), se observaron sectores susceptibles ante la ocurrencia de inundación pluvial, estos sectores son las zonas con pendientes menores casi planas, donde se puede ver la acumulación de aguas de lluvia.

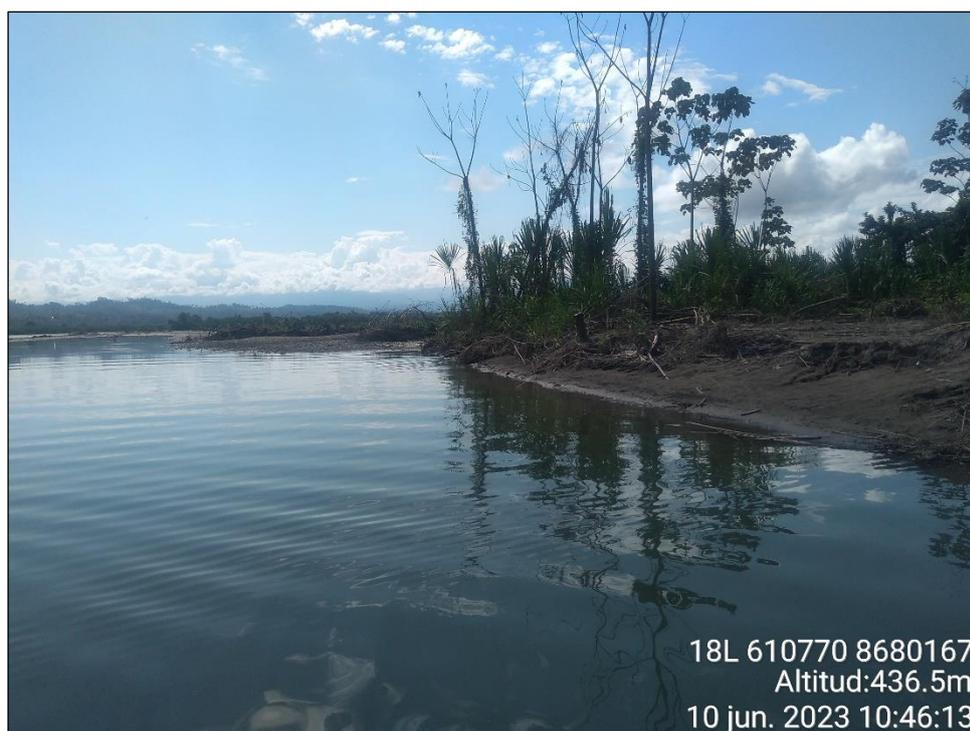
Figura N° 05. Vista del cauce fluvial del río Ene.

En el área de estudio se han observado unidades geomorfológicas de carácter tectónico degradacional. La geoforma de mayor predominancia corresponde a terraza aluvial baja seguida de terraza aluvial alta, que rellena todo el valle Ene. Se tiene también la unidad de cauce fluvial que viene a ser el curso activo del río Ene y quebradas que son tributarios. En medio de los cuales se han formado islotes y también tenemos los cursos de agua que forman las quebradas locales.

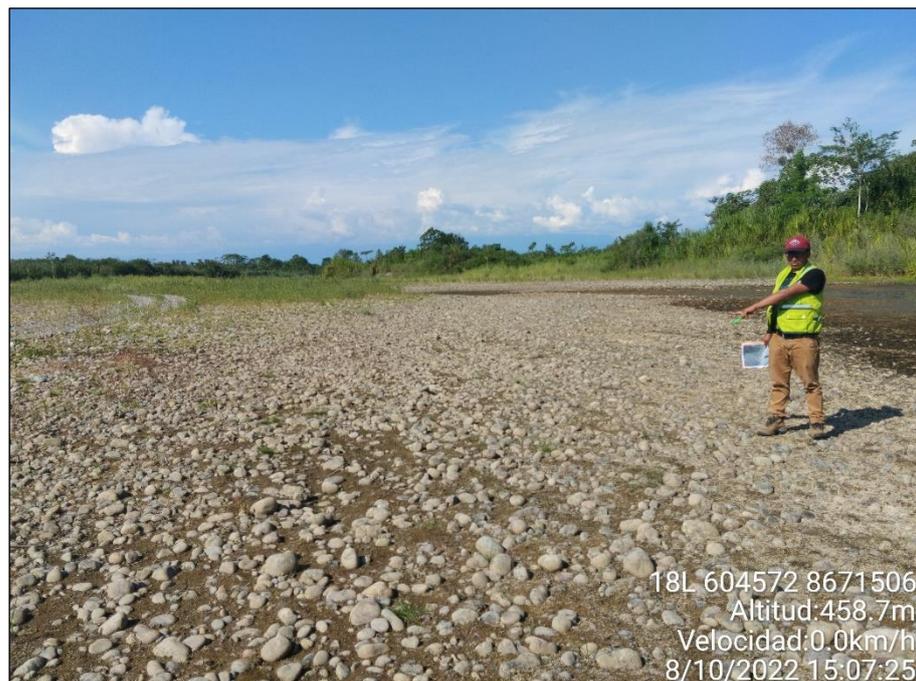
Figura N° 07. Islotes inundables

- b) **Islotes (Is)** Corresponde a islas localizadas en medio de un curso fluvial, formadas por la confluencia de ríos y quebradas que descargan sedimentos hacia el cauce principal del río Ene, aportando materiales que formaran islas en medio del cauce. Tienen forma de diamante, con eje paralelo a la dirección de flujo del río Ene.

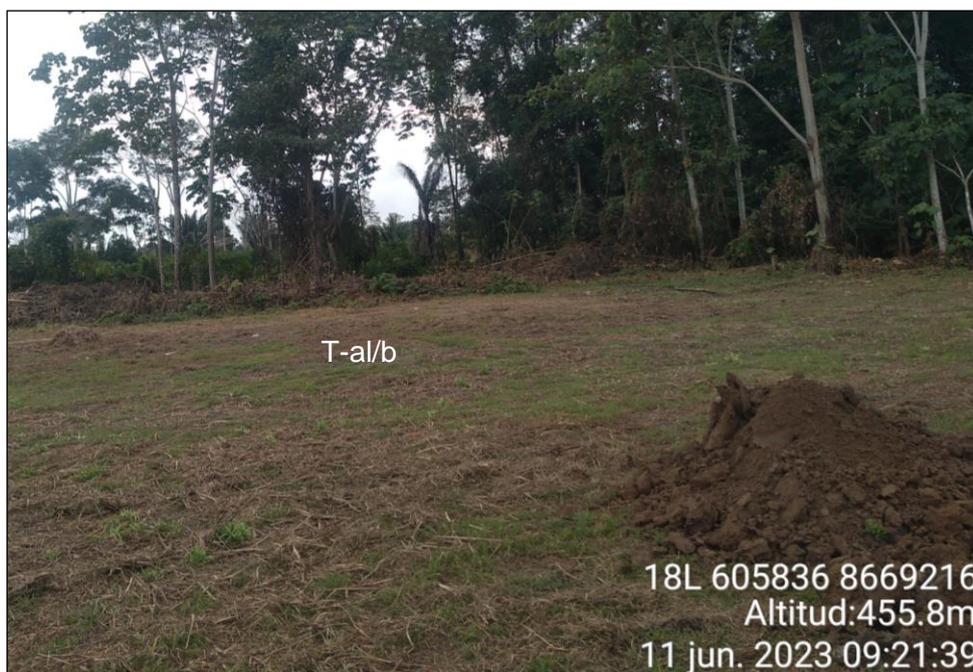
Figura N° 08. Terraza aluvial baja al este del C.P. de Selva de Oro.

- c) **Terraza aluvial baja (T-al/b)** Corresponde aquellas zonas de relieve plano a semillano, ubicados aledaños al cauce del río Ene, susceptibles a inundaciones por desborde de este. En esta unidad se ubica el poblado de Selva de Oro Baja. Se compone de suelos arcillosos y arenosos de grano medio a fino.

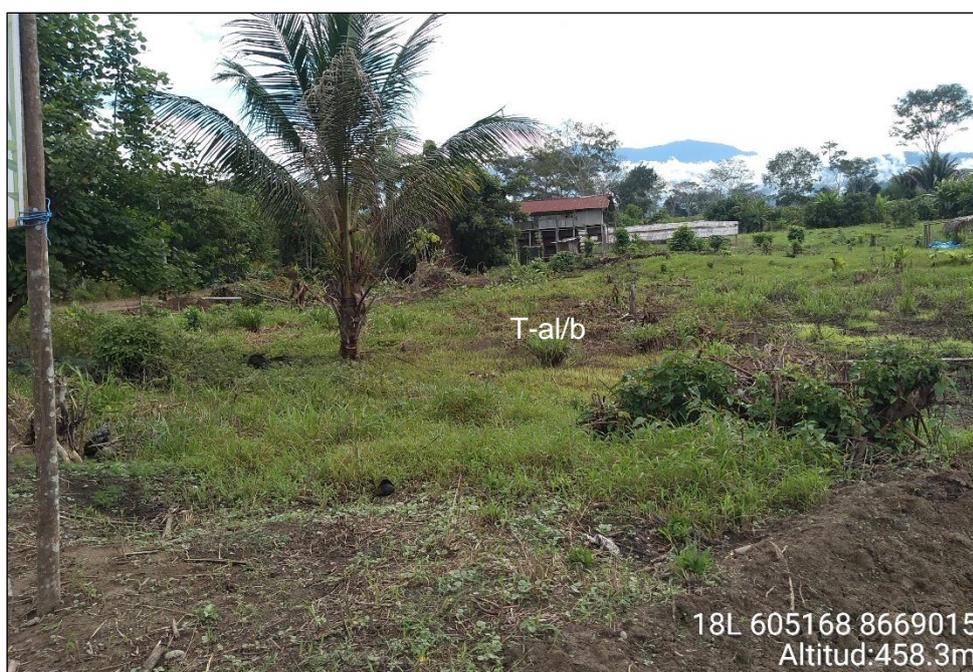
Figura N° 09. Terraza aluvial baja al este del C.P. de Selva de Oro Baja

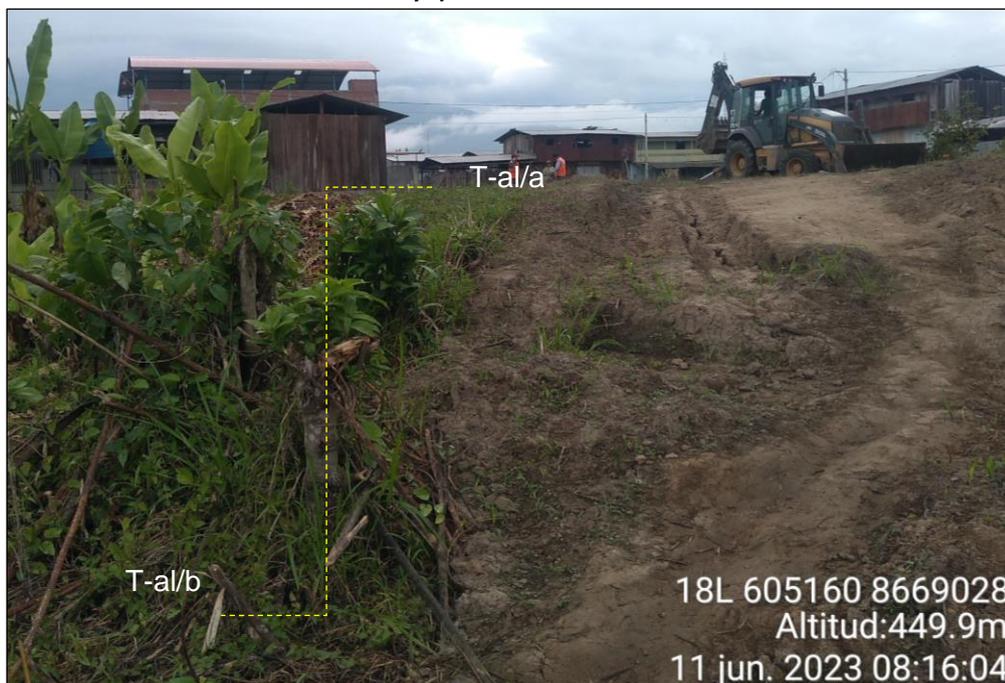
Figura N° 010. Contacto entre terraza aluvial baja y alta, en esta última se ubica la localidad de Selva de Oro.

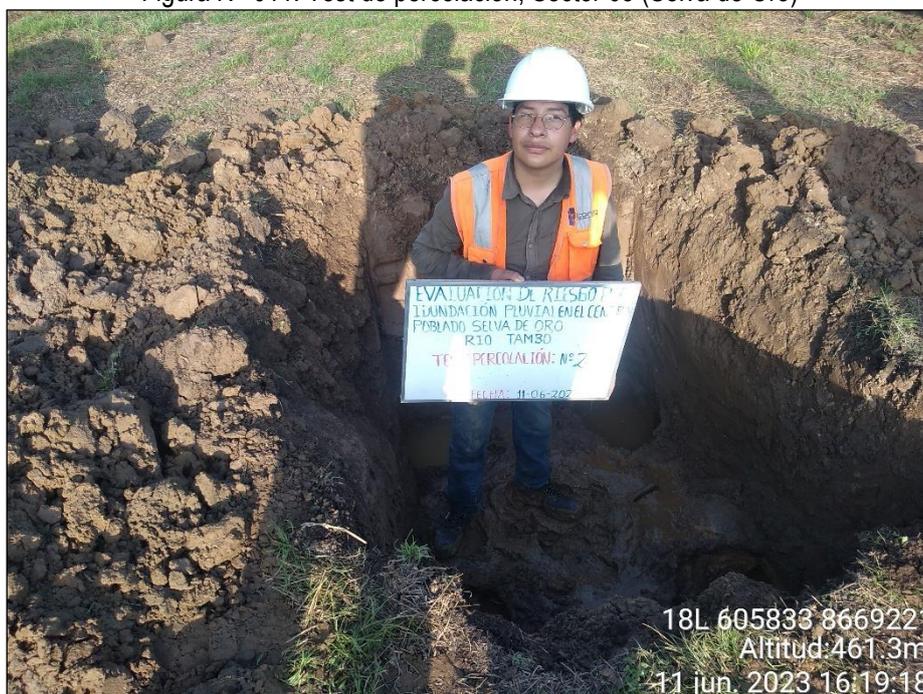
Figura N° 011. Test de percolación, Sector 03 (Selva de Oro)

En el siguiente cuadro podemos observar, el resultado de las clases de terrenos según el tiempo en minutos de infiltración para 1 cm, entonces según el cuadro se clasifica en MEDIOS Y LENTOS. (Para mayor detalle ver ANEXO 02).

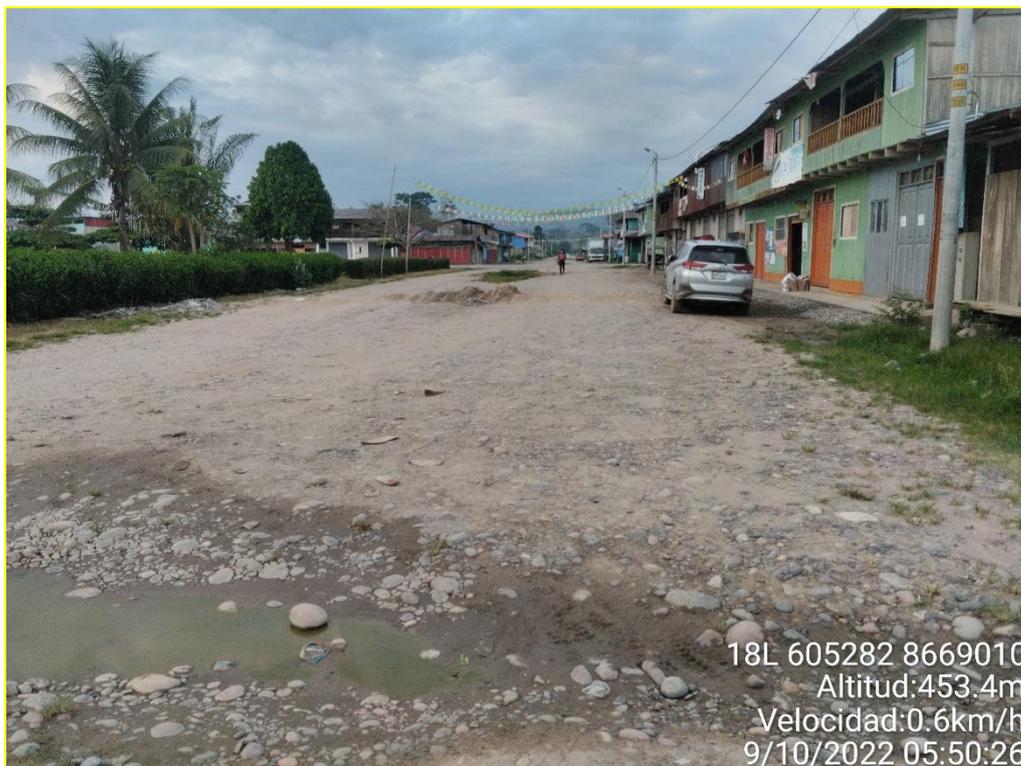
Fotografía N° 01. Vista de áreas susceptibles a la ocurrencia de inundación pluvial, Sector 03 (Selva de Oro).

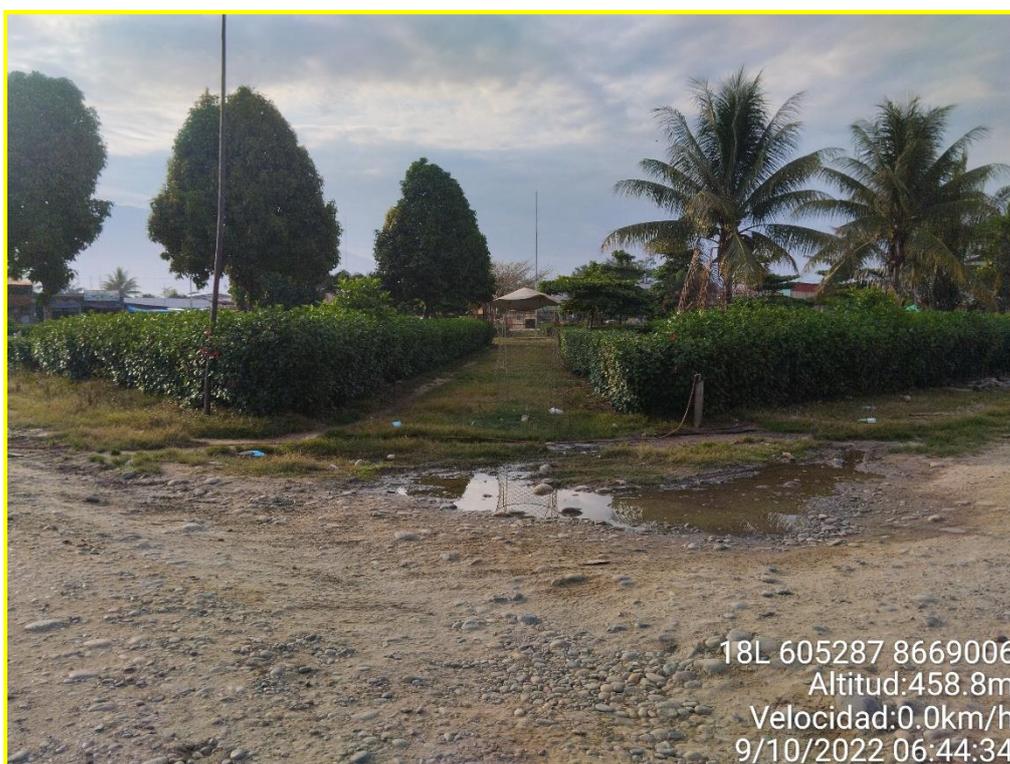
Fotografía N° 02 Vista de áreas susceptibles a la ocurrencia de inundación pluvial, Sector 03 (Selva de Oro).

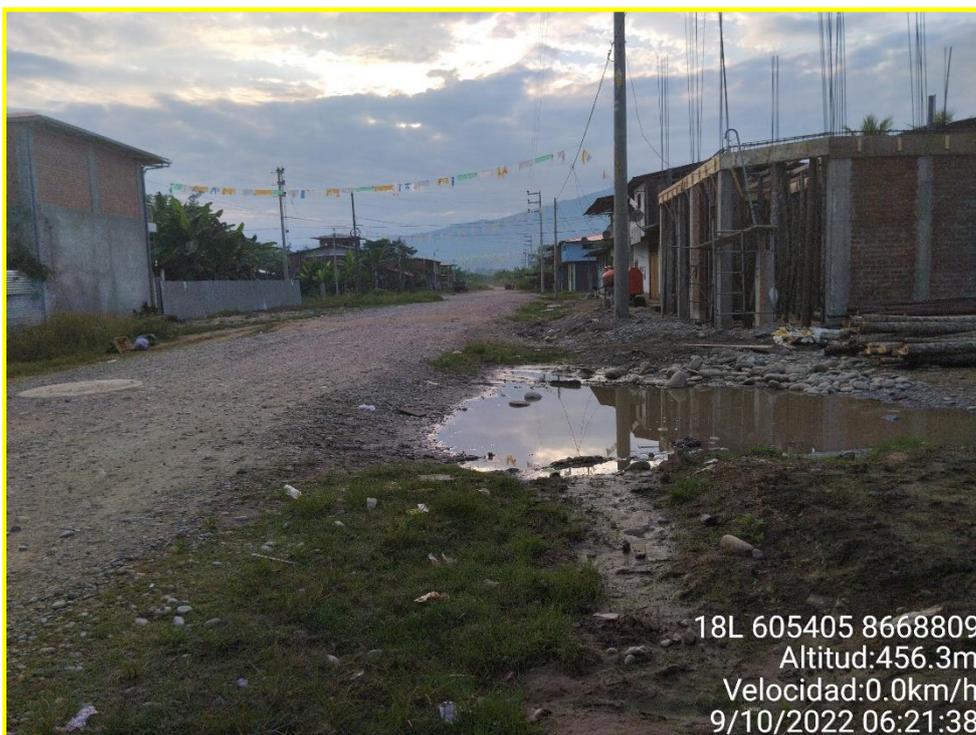
Fotografía N° 03 Vista de áreas susceptibles a la ocurrencia de inundación pluvial, Sector 03 (Selva de Oro).

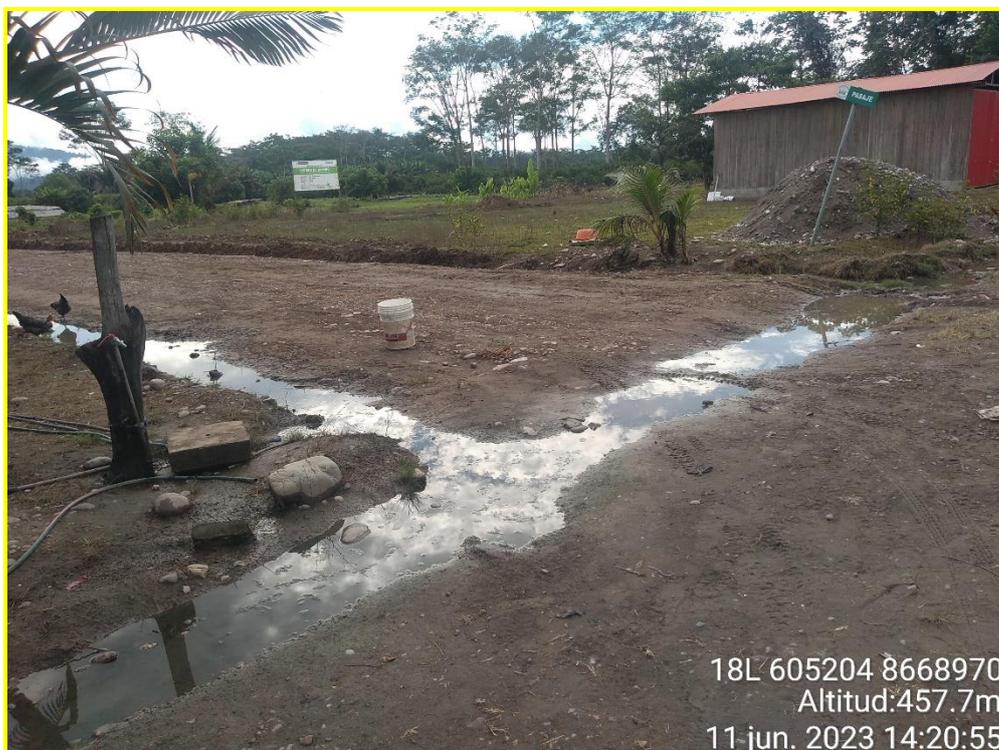
Fotografía N° 04 Vista de áreas susceptibles a la ocurrencia de inundación pluvial, Sector 03 (Selva de Oro).

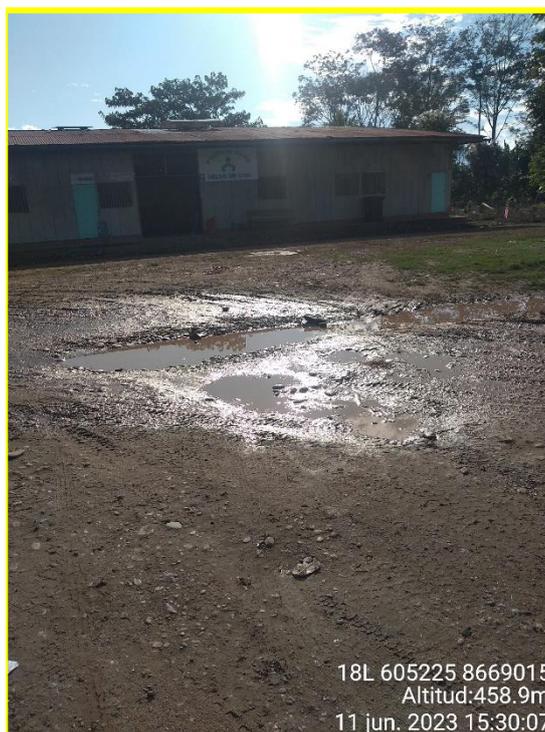
Fotografía N° 05. Vista de áreas susceptibles a la ocurrencia de inundación pluvial, Sector 03 (Selva de Oro).

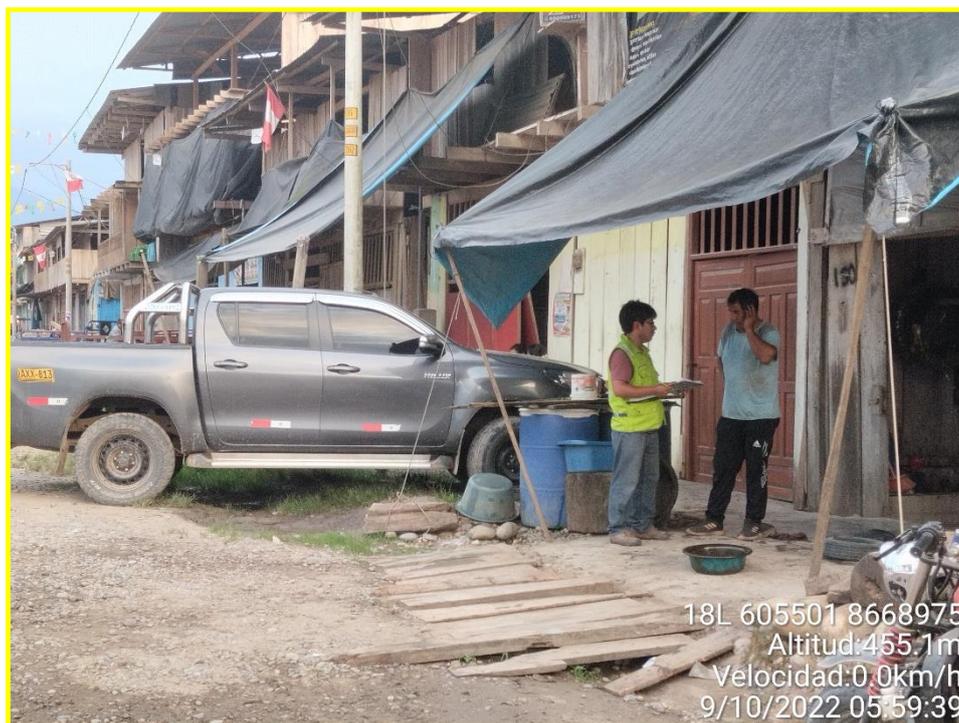
Fotografía N° 07 Vista de viviendas expuestas del sector 03 (Selva de Oro), construidas en base a calaminas y madera.

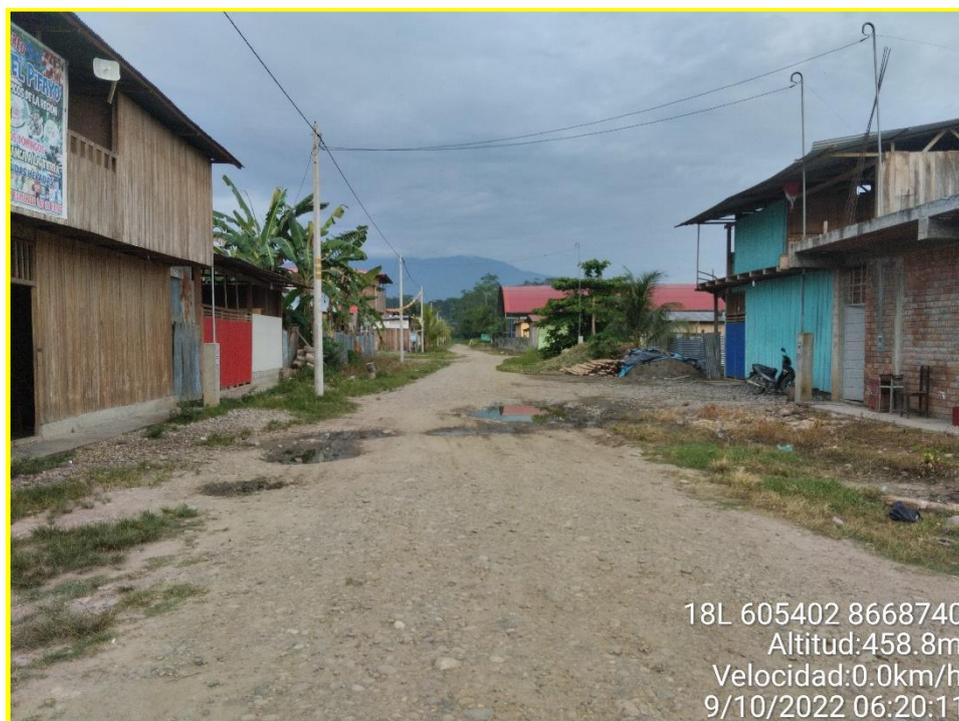
Fotografía N° 08 Vista de viviendas expuestas del sector 03 (Selva de Oro), construidas en base a calaminas y madera.

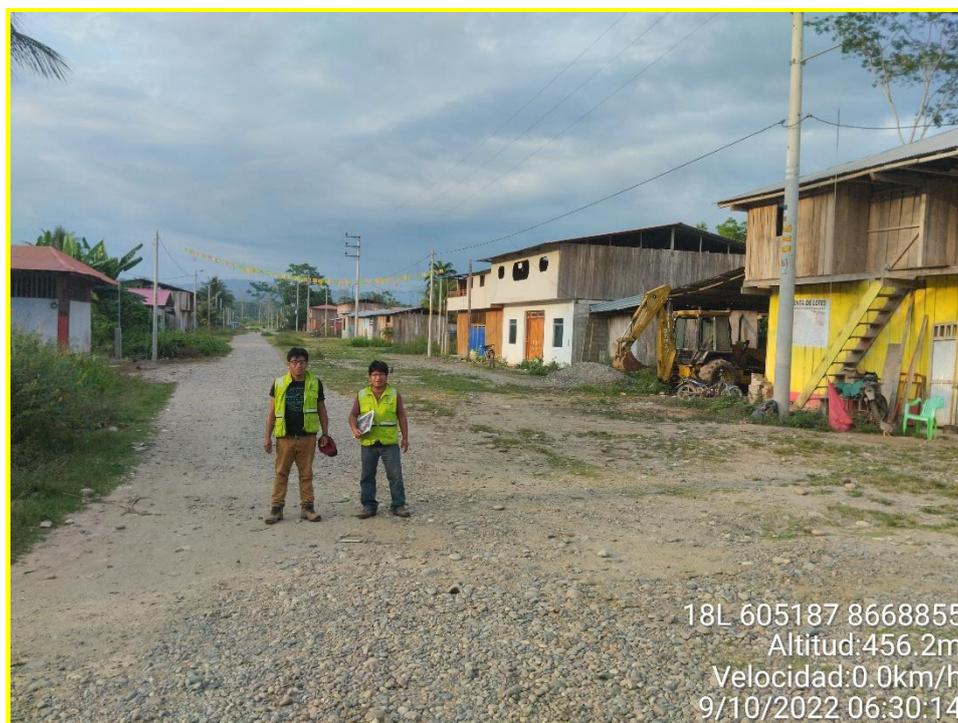
Fotografía N° 10 Vista de vías expuestas del sector 03 (Selva de Oro), sin pavimentación y sin un sistema de drenaje adecuado.

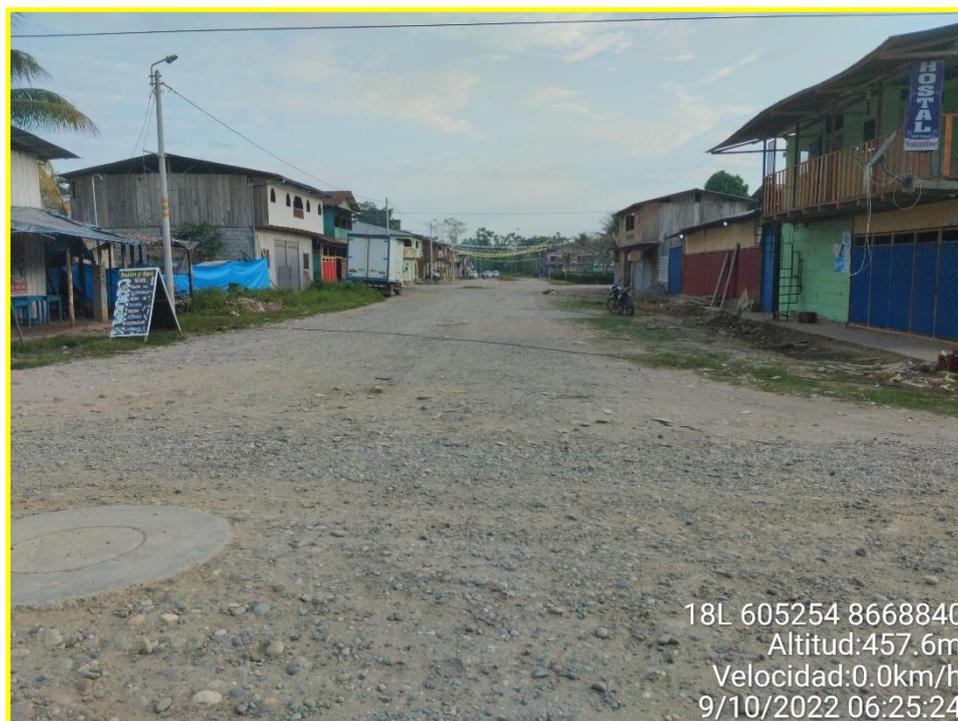
Fotografía N° 11 Vista de vías expuestas del sector 03 (Selva de Oro), sin pavimentación y sin un sistema de drenaje adecuado.

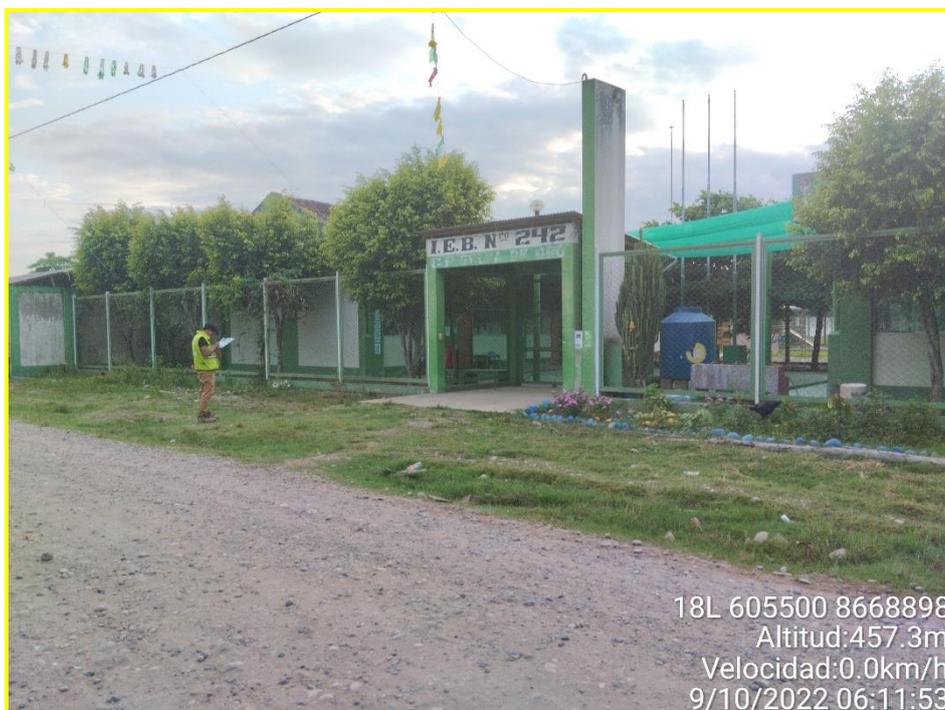
Fotografía N° 12 Vista de instituciones educativas expuestas del sector 03 (Selva de Oro), construidas en base a ladrillo y cemento.

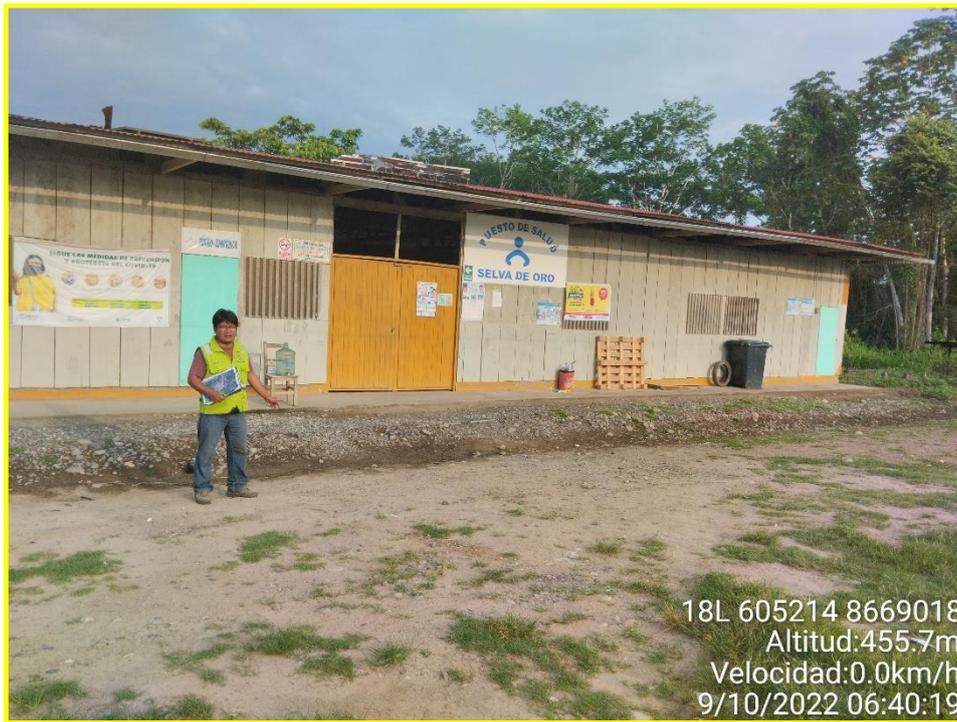
Fotografía N° 13 Vista de establecimiento de salud del sector 03 (Selva de Oro), construidas en base a madera y techados con calamina.

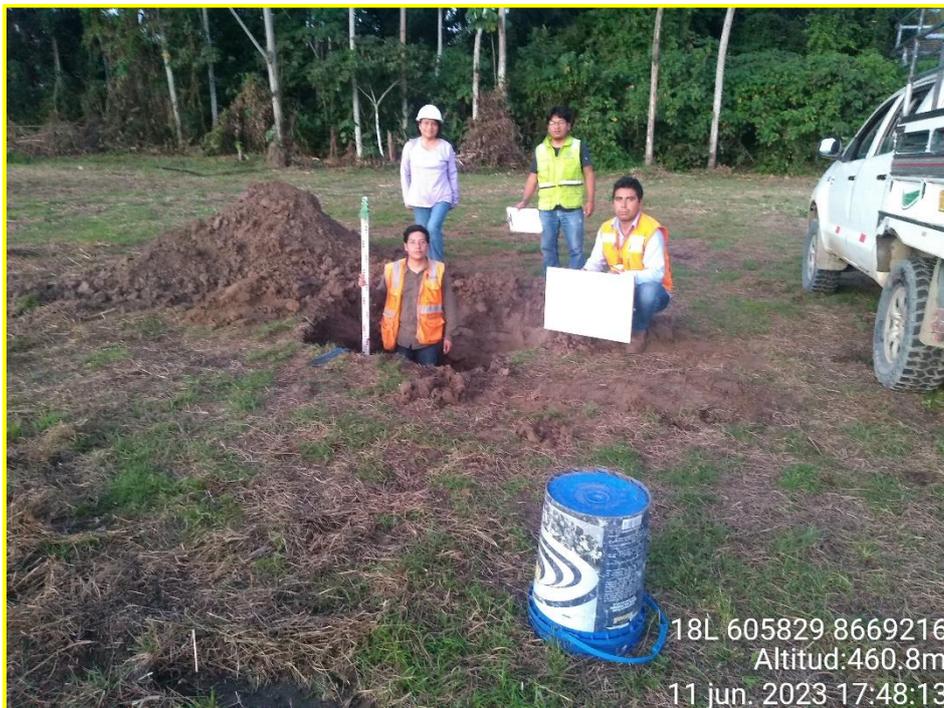
Fotografía N° 14 Vista de calicata realizada en el sector 03 (Selva de Oro)

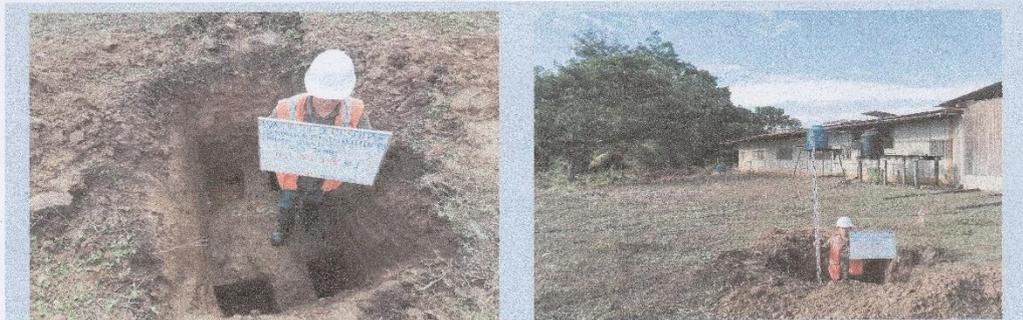
PANEL FOTOGRÁFICO

PROF. (m)	MUESTRA	SÍMBOLO	CLASIFICACIÓN		N.F.	DESCRIPCIÓN DEL SUELO
			SUCS	AASHTO		
0.05	M - 1	ML	ML	A - 4 (0)	N.P.	Limo de baja plasticidad, de compacidad densa y color marrón, 90.8% pasa la malla N°200. %W=28%, LL=NP, LP=NP, IP=NP.
0.10						
0.15						
0.20						
0.25						
0.30						
0.35						
0.40						
0.45						
0.50						
0.55						
0.60						
0.65						
0.70						
0.75						
0.80						
0.85						
0.90						
0.95						
1.00						
1.05						
1.10						
1.15						
1.20						
1.25						
1.30						
1.35						
1.40						
1.45						
1.50						
1.55						
1.60						
1.65						
1.70						
1.75						
1.80						
1.85						
1.90						
1.95						
2.00						
	M - 2	SM	SM	A - 1 - b(0)	SI	Arena limosa de compacidad suelta y color marrón oscuro, con 23.2% de gravas, de tamaño máximo 2", 63.7% de arenas y 13.1% pasa la malla N°200. %W=5.2%, LL=NP, LP=NP, IP=NP.

Observaciones:
 se registro nivel freático a los 2.00m.

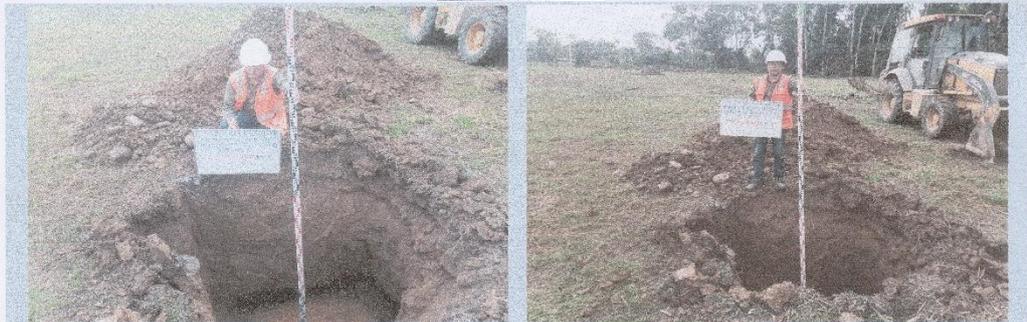
PANEL FOTOGRAFICO

PROF. (m)	MUESTRA	SÍMBOLO	CLASIFICACIÓN		N.F.	DESCRIPCIÓN DEL SUELO
			SUCS	AASHTO		
0.05	M - 1	ML	ML	A - 6 (12)	N.P.	Limo de baja plasticidad, de compacidad densa y color marrón, 97.6% pasa la malla N°200. %W=28.0%, LL=37%, LP=26%, IP=11%.
0.10						
0.15						
0.20						
0.25						
0.30						
0.35						
0.40						
0.45						
0.50						
0.55						
0.60						
0.65						
0.70						
0.75						
0.80						
0.85						
0.90						
0.95						
1.00						
1.05						
1.10						
1.15						
1.20						
1.25						
1.30						
1.35						
1.40						
1.45						
1.50						
1.55						
1.60						
1.65						
1.70						
1.75						
1.80						
1.85						
1.90						
1.95						
2.00						
	M - 2	GM	GM	A - 1 - b(0)	SI	Grava limosa de compacidad suelta y color marrón oscuro, con 61.56% de gravas, de tamaño máximo 2 1/2", 21.55% de arenas y 16.9% pasa la malla N°200. %W=11.7%, LL=NP, LP=NP, IP=NP.

Observaciones:
se registró nivel freático a los 2.00 m.

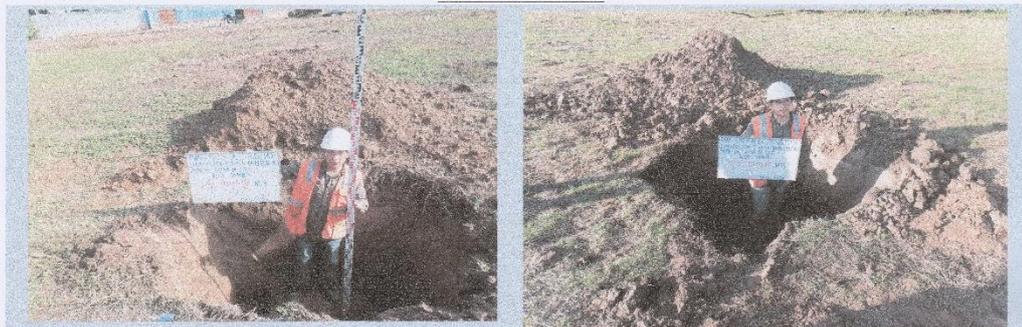
PANEL FOTOGRÁFICO

PROF. (m)	MUESTRA	SÍMBOLO	CLASIFICACIÓN		N.F.	DESCRIPCIÓN DEL SUELO
			SUCS	AASHTO		
0.05	M - 1	ML	ML	A - 4 (0)	N.P.	Limo de baja plasticidad, de compacidad densa y color marrón, 89.8% pasa la malla N°200. %W=17.9%, LL=NP%, LP=NP%, IP=NP%.
0.10						
0.15						
0.20						
0.25						
0.30						
0.35						
0.40						
0.45						
0.50						
0.55						
0.60						
0.65						
0.70						
0.75						
0.80						
0.85						
0.90						
0.95						
1.00						
1.05						
1.10						
1.15						
1.20						
1.25						
1.30						
1.35						
1.40						
1.45						
1.50						
1.55						
1.60						
1.65						
1.70						
1.75						
1.80						
1.85						
1.90						
1.95						
2.00						
	M - 2	SP - SM	SP - SM	A - 1 - b(0)	SI	Arena mal graduada con limo denso y color marrón, con 28.8% de gravas, de tamaño máximo 2", 60% de arenas y 11.2% pasa la malla N°200. %W=11.7%, LL=NP, LP=NP, IP=NP.

Observaciones:
se registró nivel freático a los 2.00m.

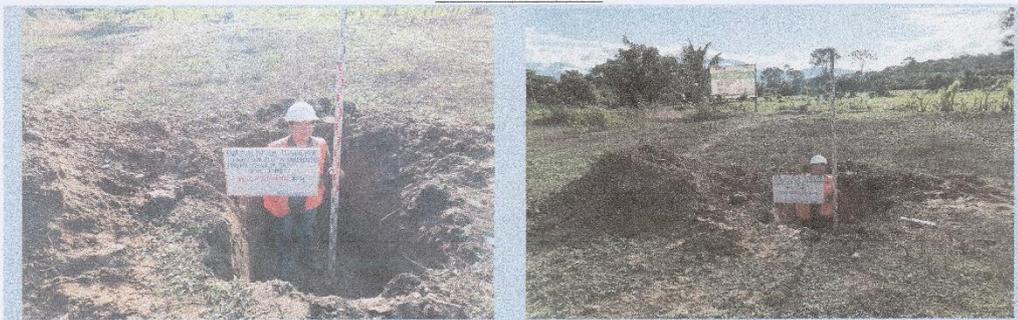
PANEL FOTOGRAFICO

PROF. (m)	MUESTRA	SIMBOLO	CLASIFICACIÓN		N.F.	DESCRIPCIÓN DEL SUELO
			SUCS	AASHTO		
0.05	M - 1	CL	CL	A - 6 (13)	N.P.	Arcilla de baja plasticidad, de compacidad densa y color marrón, 97.6% pasa la malla N°200. %W=27.6%, LL=32%, LP=19%, IP=14%.
0.10						
0.15						
0.20						
0.25						
0.30						
0.35						
0.40						
0.45						
0.50						
0.55						
0.60						
0.65						
0.70						
0.75						
0.80						
0.85						
0.90						
0.95						
1.00						
1.05						
1.10						
1.15						
1.20						
1.25						
1.30						
1.35						
1.40						
1.45						
1.50						
1.55						
1.60						
1.65						
1.70						
1.75						
1.80						
1.85						
1.90						
1.95						
2.00						
	M - 2	SP - SM	SP - SM	A - 1 - b(0)	SI	Arena mal graduada con limo suelto y color marrón, con 29.3% de gravas, de tamaño máximo 2", 61.7% de arenas y 9.0% pasa la malla N°200. %W=10.6%, LL=NP, LP=NP, IP=NP.

Observaciones:
se registró nivel freático a los 2.00 m.

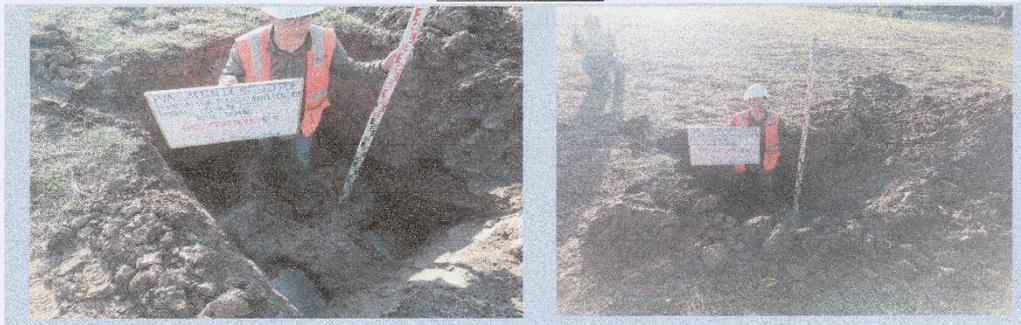
PANEL FOTOGRAFICO

PROF. (m)	MUESTRA	SIMBOLO	CLASIFICACIÓN		N.F.	DESCRIPCIÓN DEL SUELO
			SUCS	AASHTO		
0.05	M - 1	CL	CL	A - 6 (15)	N.P.	Arcilla de baja plasticidad, de compacidad densa y color marrón, 94.7% pasa la malla N°200. %W=25.6%, LL=35%, LP=20%, IP=15%.
0.10						
0.15						
0.20						
0.25						
0.30						
0.35						
0.40						
0.45						
0.50						
0.55						
0.60						
0.65						
0.70						
0.75						
0.80						
0.85						
0.90						
0.95						
1.00						
1.05						
1.10						
1.15						
1.20						
1.25						
1.30						
1.35						
1.40						
1.45						
1.50						
1.55						
1.60						
1.65						
1.70						
1.75						
1.80						
1.85						
1.90						
1.95						
2.00

Observaciones:
se registró nivel freático a los 2.00 m.

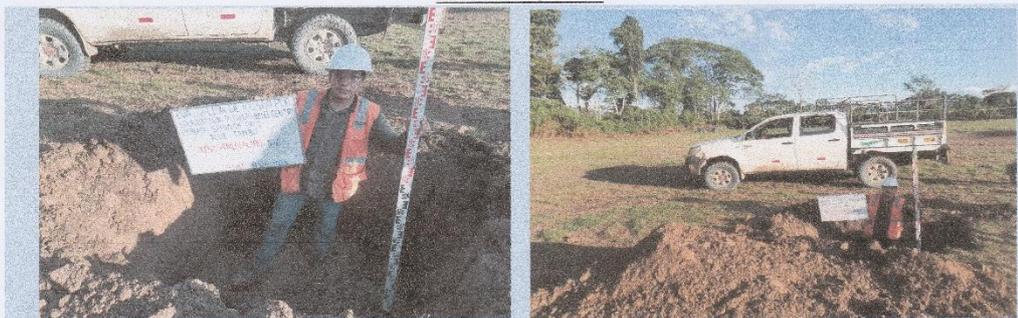
PANEL FOTOGRÁFICO

PROF. (m)	MUESTRA	SÍMBOLO	CLASIFICACIÓN		N.F.	DESCRIPCIÓN DEL SUELO
			SUCS	AASHTO		
0.05	M - 1	CL	CL	A - 6 (13)	N.P.	Arcilla de baja plasticidad, de compacidad densa y color marrón, 94.8% pasa la malla N°200. %W=26.5%, LL=31%, LP=16%, IP=14%.
0.10						
0.15						
0.20						
0.25						
0.30						
0.35						
0.40						
0.45						
0.50						
0.55						
0.60						
0.65						
0.70						
0.75						
0.80						
0.85						
0.90						
0.95						
1.00						
1.05						
1.10						
1.15						
1.20						
1.25						
1.30						
1.35						
1.40						
1.45						
1.50						
1.55						
1.60						
1.65						
1.70						
1.75						
1.80						
1.85						
1.90						
1.95						
2.00

Observaciones:
 se registró nivel freático a los 2.00 m.
