**INFORME DE EVALUACIÓN DEL RIESGO POR LLUVIAS
INTENSAS EN EL SECTOR BOCATOMA SANTA LUCIA DE
MOCHE (MARGEN IZQUIERDO DEL RIO MOCHE), DISTRITO DE
MOCHE, PROVINCIA DE TRUJILLO, DEPARTAMENTO DE LA
LIBERTAD.**

2023

Ing. Dania Yelena Velasco Gonzalez
EVALUADORA DEL RIESGO
R.L. N° 062-2019-CENEPREDIJ

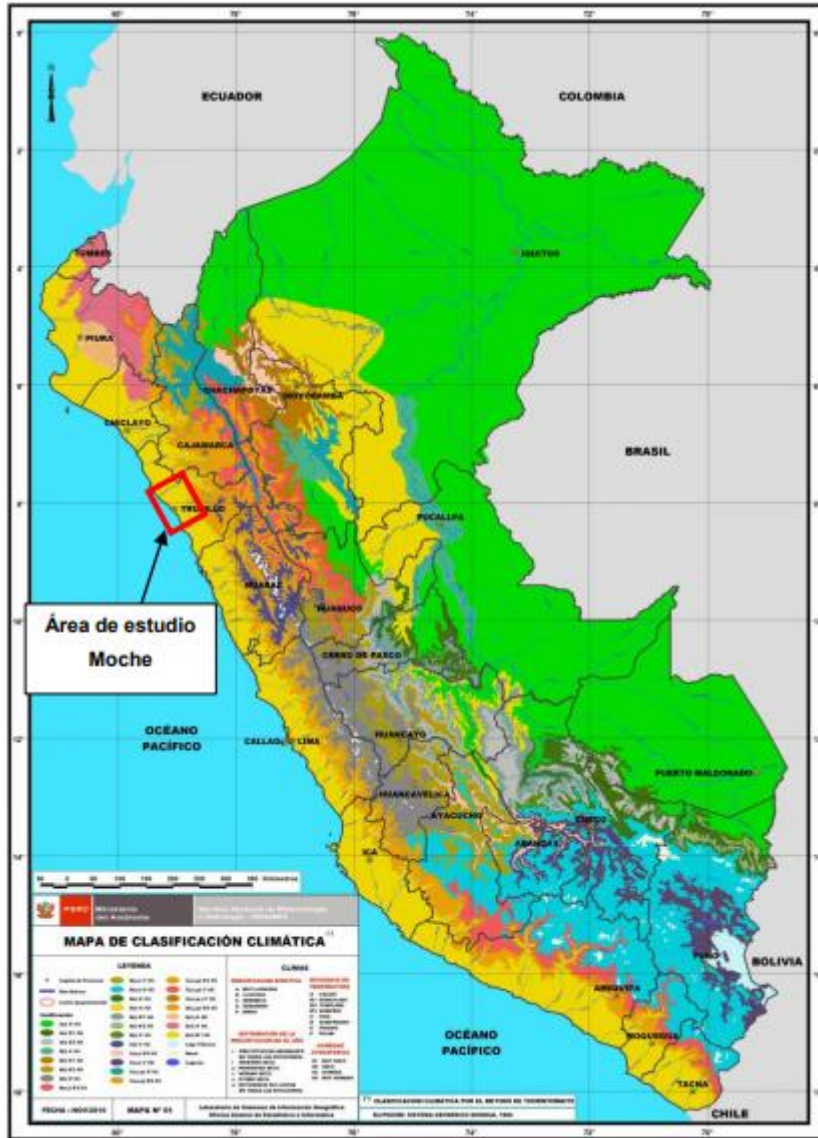
Figura 03: Mapa de clasificación climática del Perú, En el recuadro del color rojo se delimita el área de estudio (distrito de Moche). Fuente: SENAEMI, 2010

Para la descripción del clima en el distrito de Moche se ha tomado como fuente el mapa de clasificación climática de SENAHMI, se clasifica como E(d) B'1 H3, que corresponde a una precipitación mínima a nula (deficiencia de lluvias) en todas las estaciones y con temperaturas semicálida.

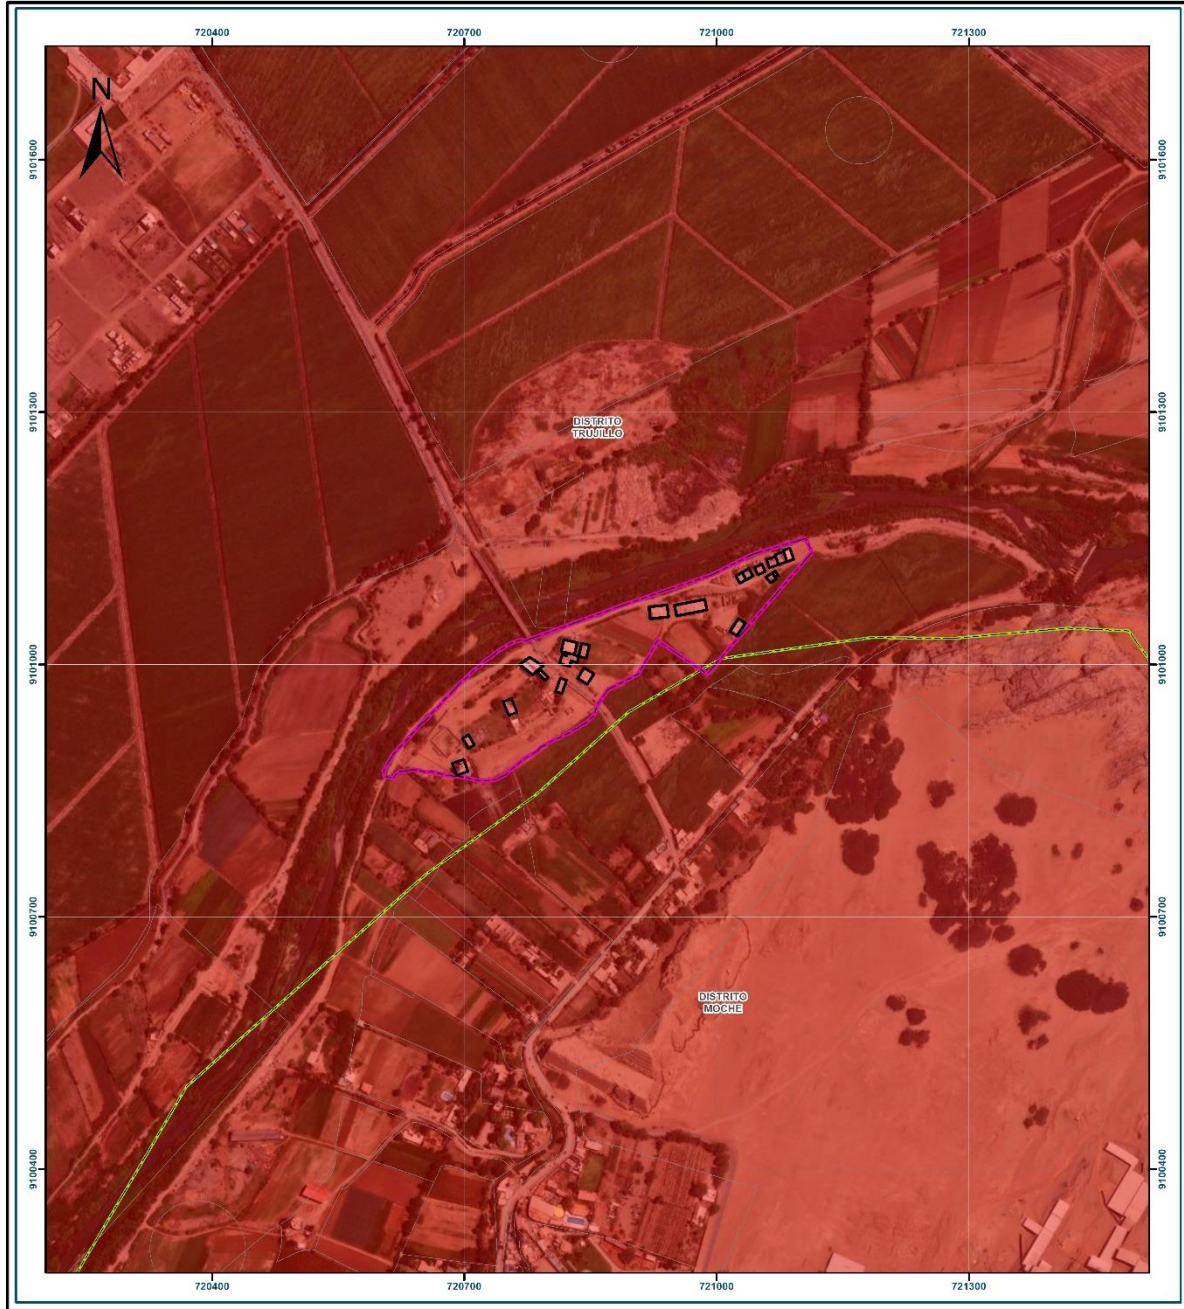
3.10. Mapa de Peligro

<table><tr> <th>Nivel de peligro por lluvias intensas</th> <th>Rangos</th> </tr><tr> <td>Muy Alto</td> <td>$0.259 < P \leq 0.431$</td> </tr></table>

Se ha considerado el escenario más crítico, ante la ocurrencia de precipitación acumulada diaria mayor a 13.8 mm/día con categoría extremadamente muy lluvioso, que ocasionaría lluvias intensas de una duración mayor a 6 horas, que originaría daños probables y pérdidas probables en los elementos expuestos susceptibles a este peligro, en las dimensiones social, económica y ambiental en el Sector Bocatoma Santa Lucía de Moche (Margen Izquierdo del río Moche), Distrito de Moche, Provincia de Trujillo y Departamento de La Libertad.
