**INFORME DE EVALUACIÓN DEL RIESGO POR  
INUNDACIÓN PLUVIAL EN EL SECTOR BOCATOMA SANTA  
LUCIA DE MOCHE (MARGEN IZQUIERDO DEL RIO MOCHE),  
DISTRITO DE MOCHE, PROVINCIA DE TRUJILLO,  
DEPARTAMENTO DE LA LIBERTAD.**

**JULIO-AGOSTO 2023**

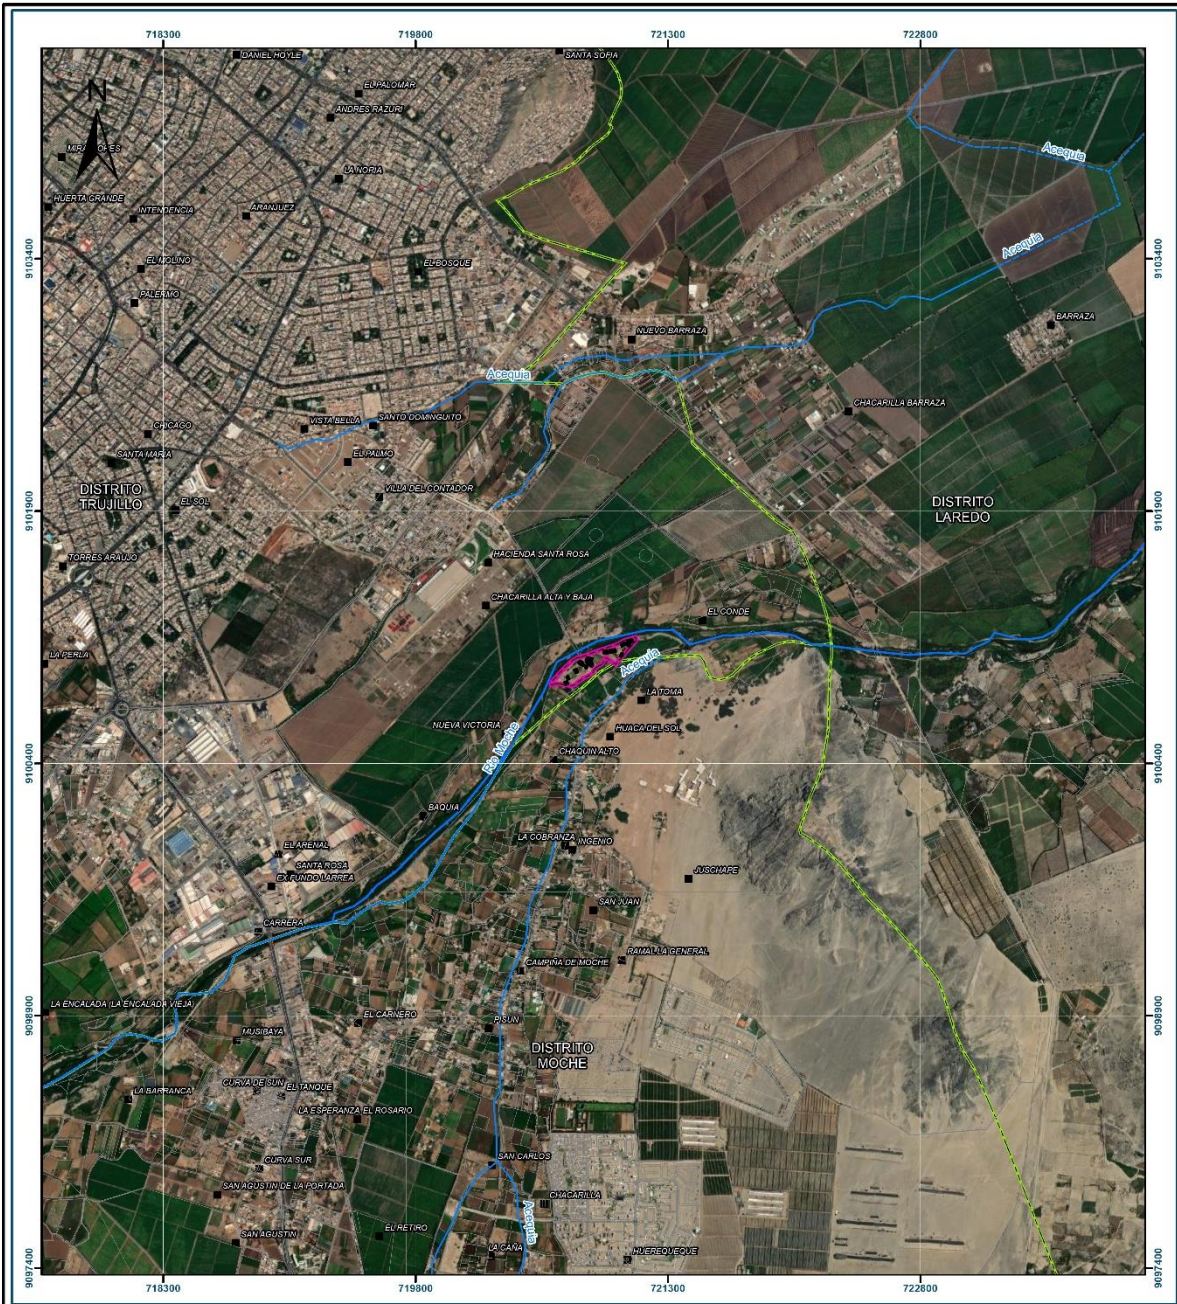
**Gráfico 1: Área de Estudio**

**MAPA DE UBICACION**

Inf. general:	Datum: WGS 84 Proyección: UTM Zone 17S	Posesionario:	SECTOR BOCATOMA SANTA LUCIA DE MOCHE
Fecha:	Julio, 2023	Escala:	1:25.000
Fuente:	Instituto Nacional de Estadística e Informática - INE Autoridad Nacional del Agua - ANA Instituto Geológico, Minero y Metalúrgico - INGEMMET	Mapa:	<b>M-01</b>
