**INFORME DE EVALUACIÓN DEL RIESGO POR LLUVIAS
INTENSAS EN EL SECTOR EL TANQUE Y SAN AGUSTÍN,
DISTRITO DE MOCHE, PROVINCIA DE TRUJILLO,
DEPARTAMENTO DE LA LIBERTAD.**

2023

Lig. Dany Ylenia Velásquez González
EVALUADORA DEL RIESGO
R.C.J. N° 002-2019-CENEPREDUJ

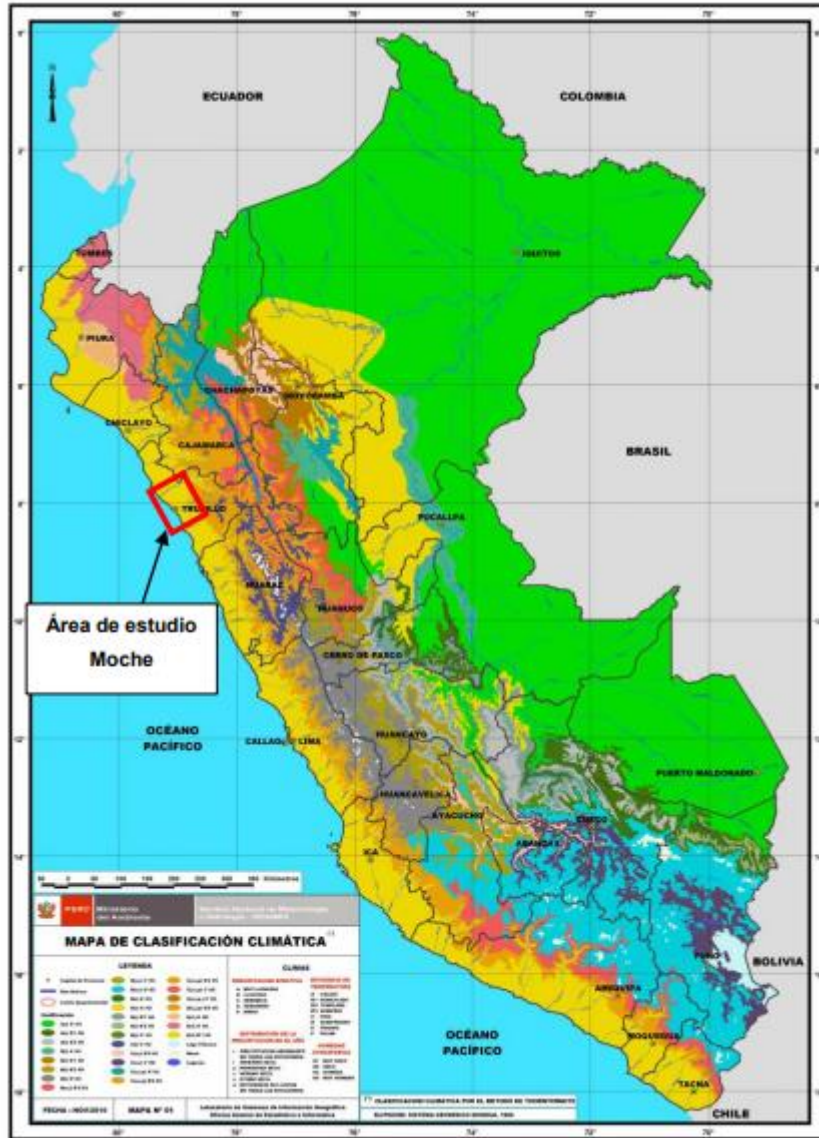
Figura 03: Mapa de clasificación climática del Perú, En el recuadro del color rojo se delimita el área de estudio (distrito de Moche). Fuente: SENAEMI, 2010

Para la descripción del clima en el distrito de Moche se ha tomado como fuente el mapa de clasificación climática de SENAHMI, se clasifica como E(d) B'1 H3, que corresponde a una precipitación mínima a nula (deficiencia de lluvias) en todas las estaciones y con temperaturas semicálida.

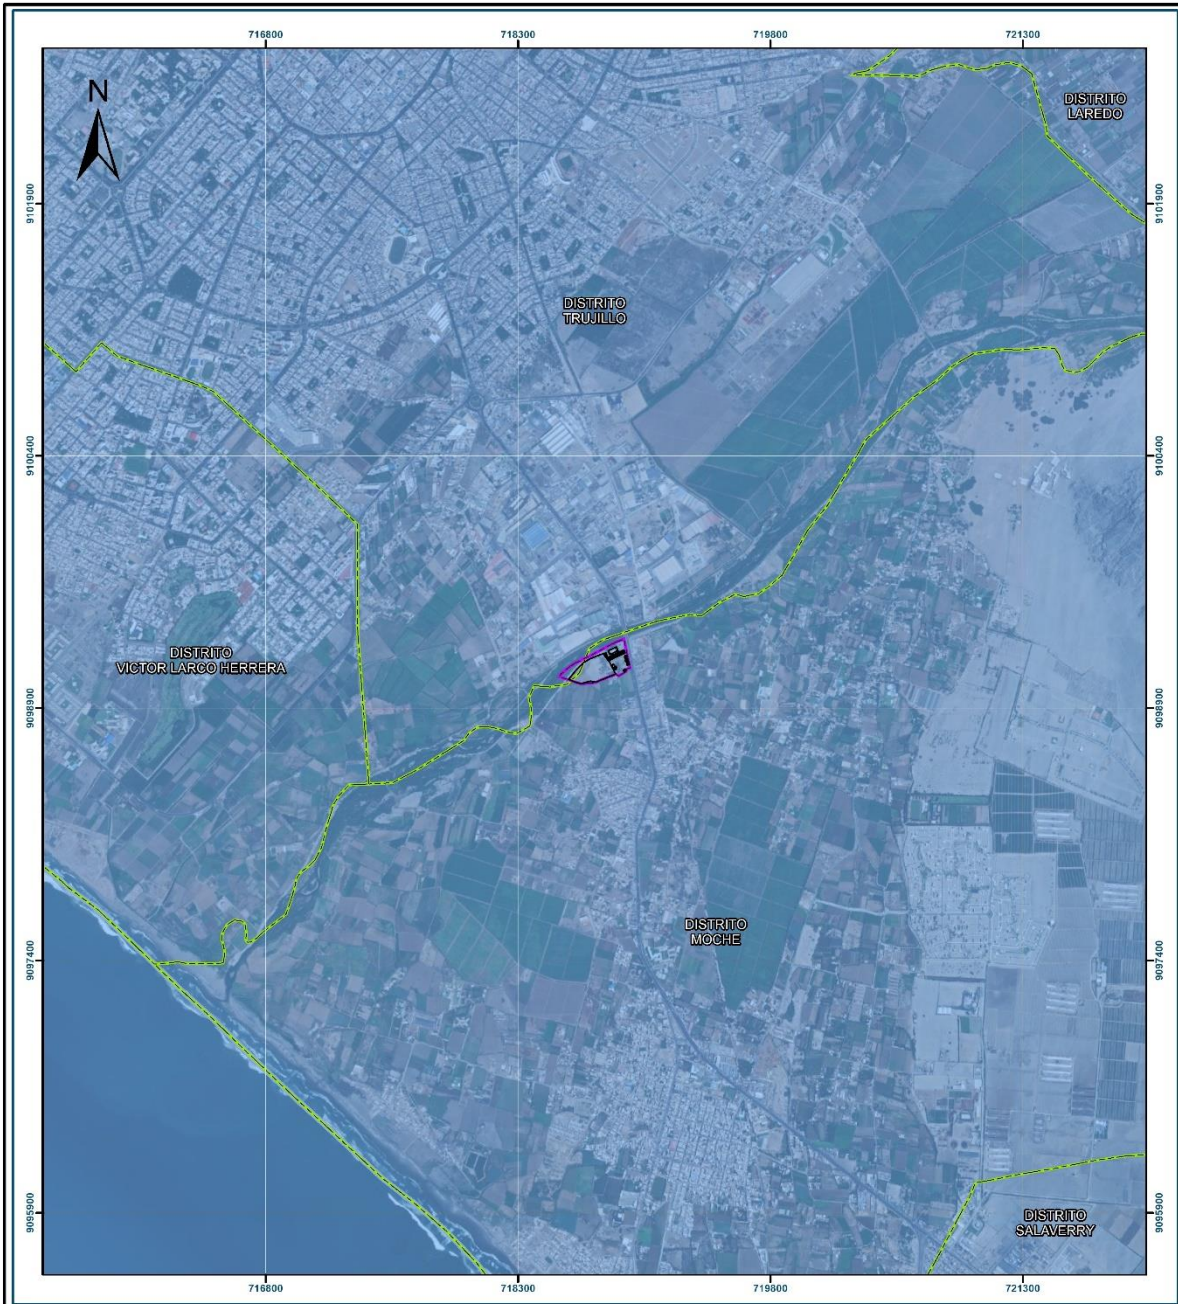
Mapa 5: Mapa de Precipitación

Fuente: Elaboración propia con data de SENAMHI.

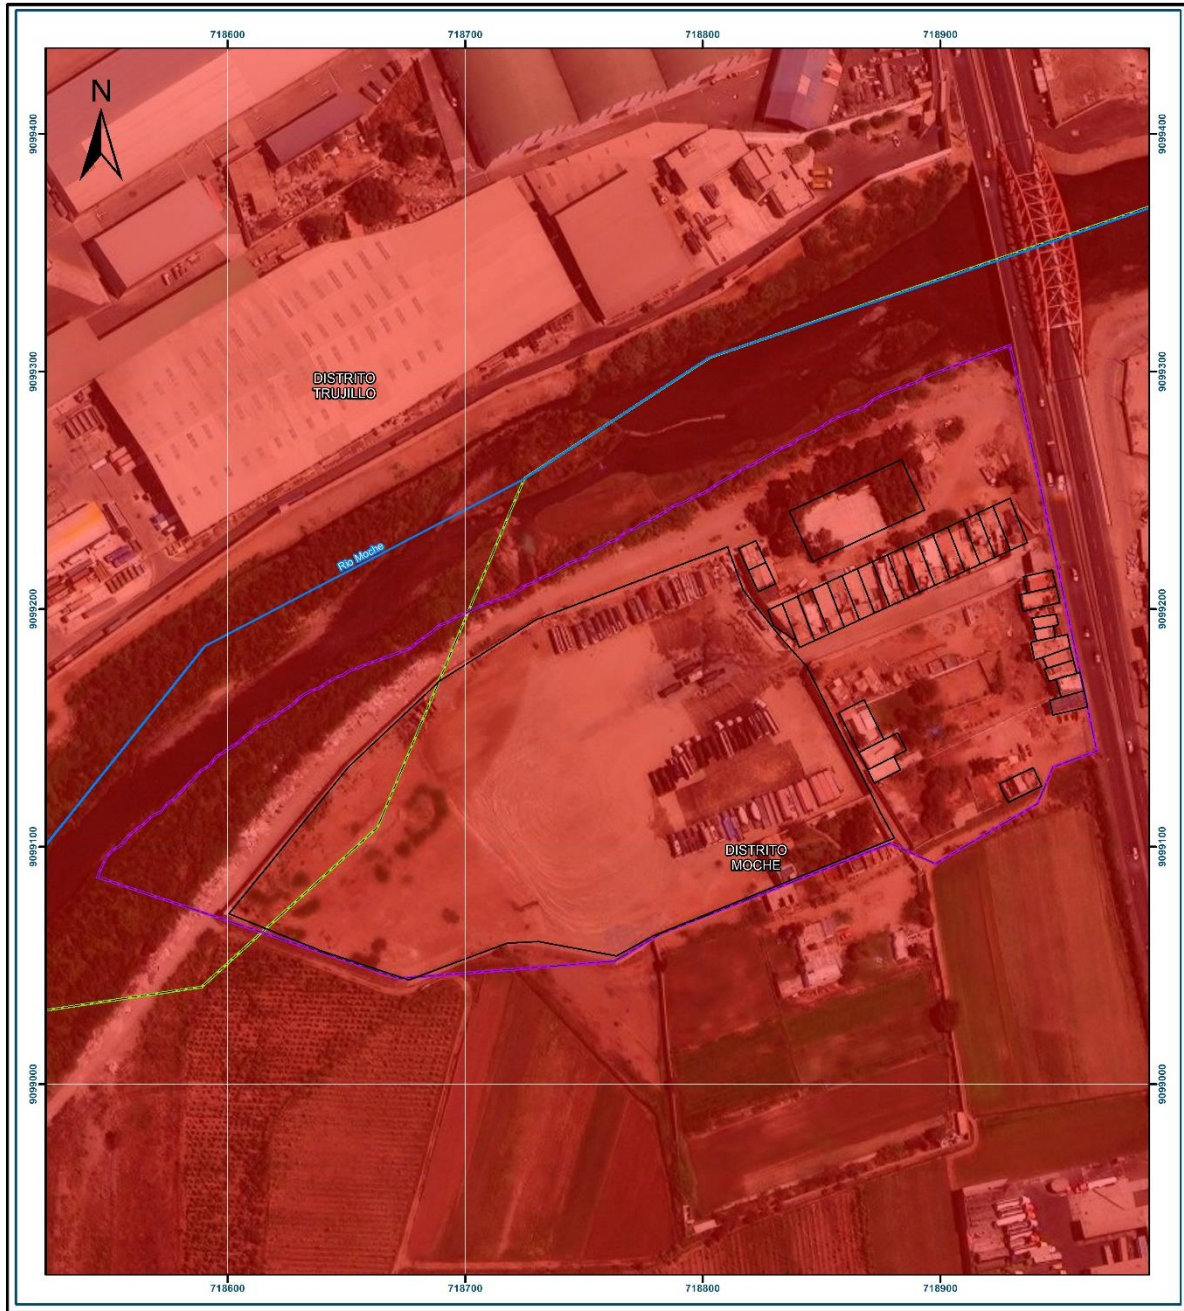
3.10. Mapa de Peligro

Nivel de peligro por lluvias intensas	Rangos
Muy Alto	$0.259 < P \leq 0.431$
Alto	$0.159 < P \leq 0.259$
Medio	$0.094 < P \leq 0.159$
Bajo	$0.057 < P \leq 0.094$

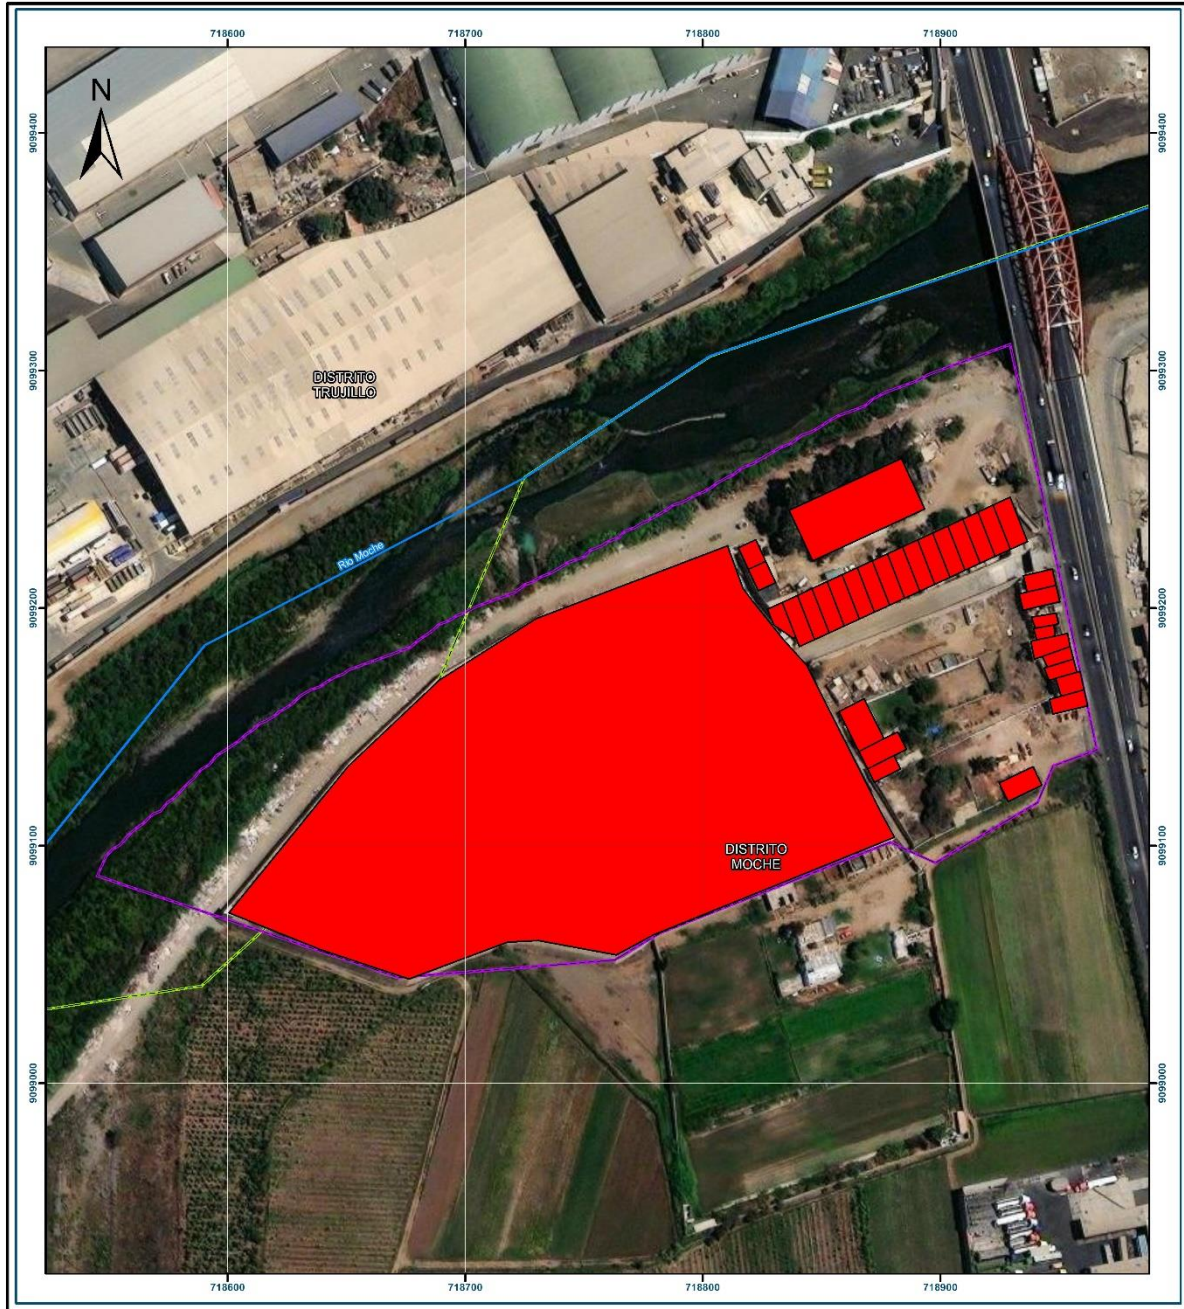
5.4. Mapa 7: Mapa de Riesgo

<p>Nivel de Riesgo</p> <p> Muy Alta</p>	<p>MAPA DE LA LIBERTAD</p>	<p>EVALUACIÓN DEL RIESGO EN EL SECTOR EL TANQUE, DISTRITO DE MOCHE, PROVINCIA DE TRUJILLO Y DEPARTAMENTO DE LA LIBERTAD</p>						
<p>Simbología</p> <ul style="list-style-type: none"> Lotes Sector El Tanque Límite distrital Límite provincial Límite departamental 		<p>MAPA DE RIESGO POR LLUVIAS INTENSAS</p>
