**EVALUACIÓN DE RIESGO POR FLUJO DE
DETRITOS EN LA UNIVERSIDAD NACIONAL DE
EDUCACIÓN ENRIQUE GUZMÁN Y VALLE POR
LA QUEBRADA SANTO DOMINGO, DISTRITO
DE LURIGANCHO, PROVINCIA DE LIMA,
DEPARTAMENTO DE LIMA**

DICIEMBRE 2023

Informe de Evaluación de Riesgos Originados por Fenómenos Naturales denominado: "EVALUACION DE RIESGO POR FLUJO DE DETRITOS EN LA UNIVERSIDAD NACIONAL DE EDUCACIÓN ENRIQUE GUZMÁN Y VALLE POR LA QUEBRADA SANTO DOMINGO, DISTRITO DE LURIGANCHO, PROVINCIA DE LIMA, DEPARTAMENTO DE LIMA".

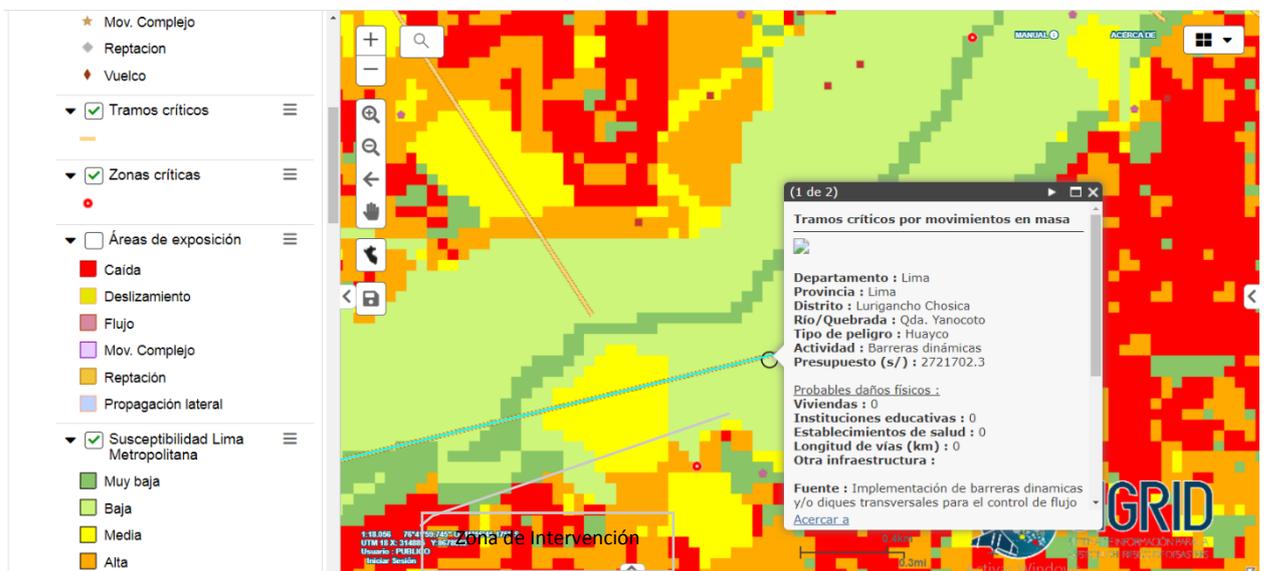
Figura N° 1 Imagen Sigrid

El SIGRID (Sistema de Información para la Gestión del Riesgo de Desastres) presenta como información previa para la Universidad los tramos críticos aledaños por movimientos en masa del tipo flujo de detritos, el cual se interpreta como predisposición alta a que dicho fenómeno natural suceda. (Ver Figura N° 01)

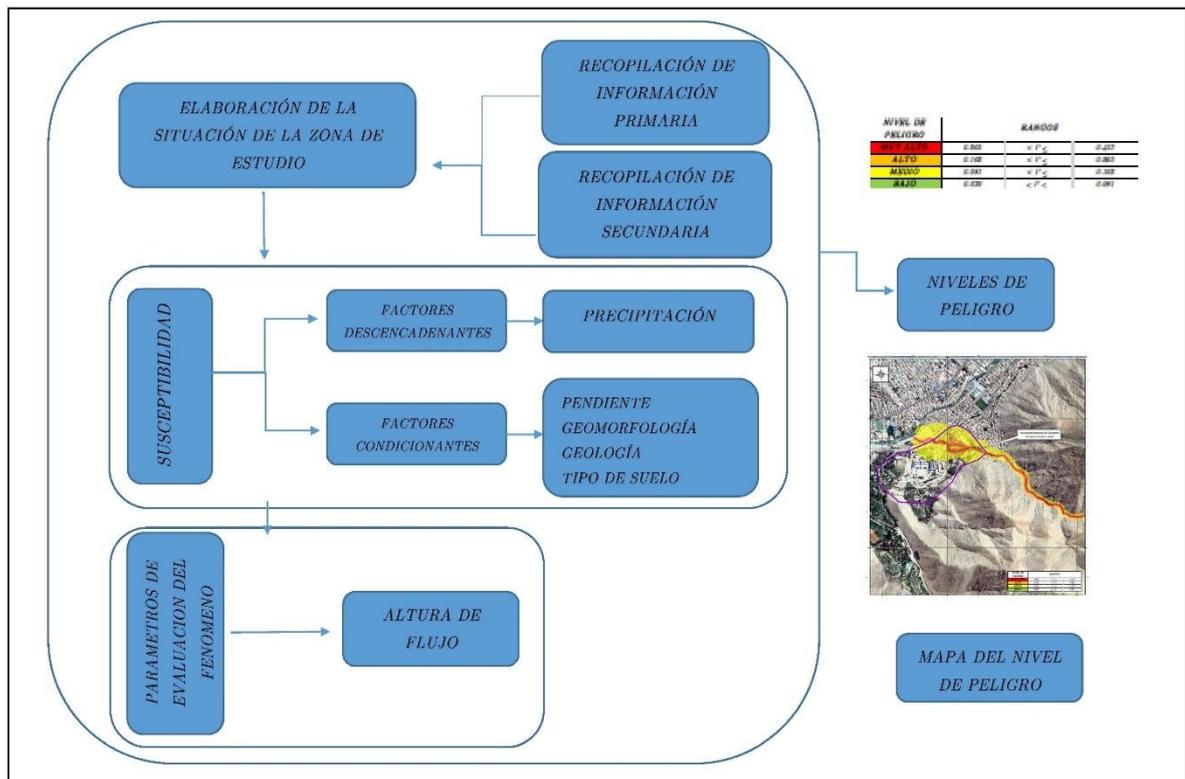
Figura N° 18 Flujograma de Peligro por Flujo de detritos

Para determinar el nivel de peligro por el fenómeno de flujo de detritos, se utilizó el siguiente flujograma.

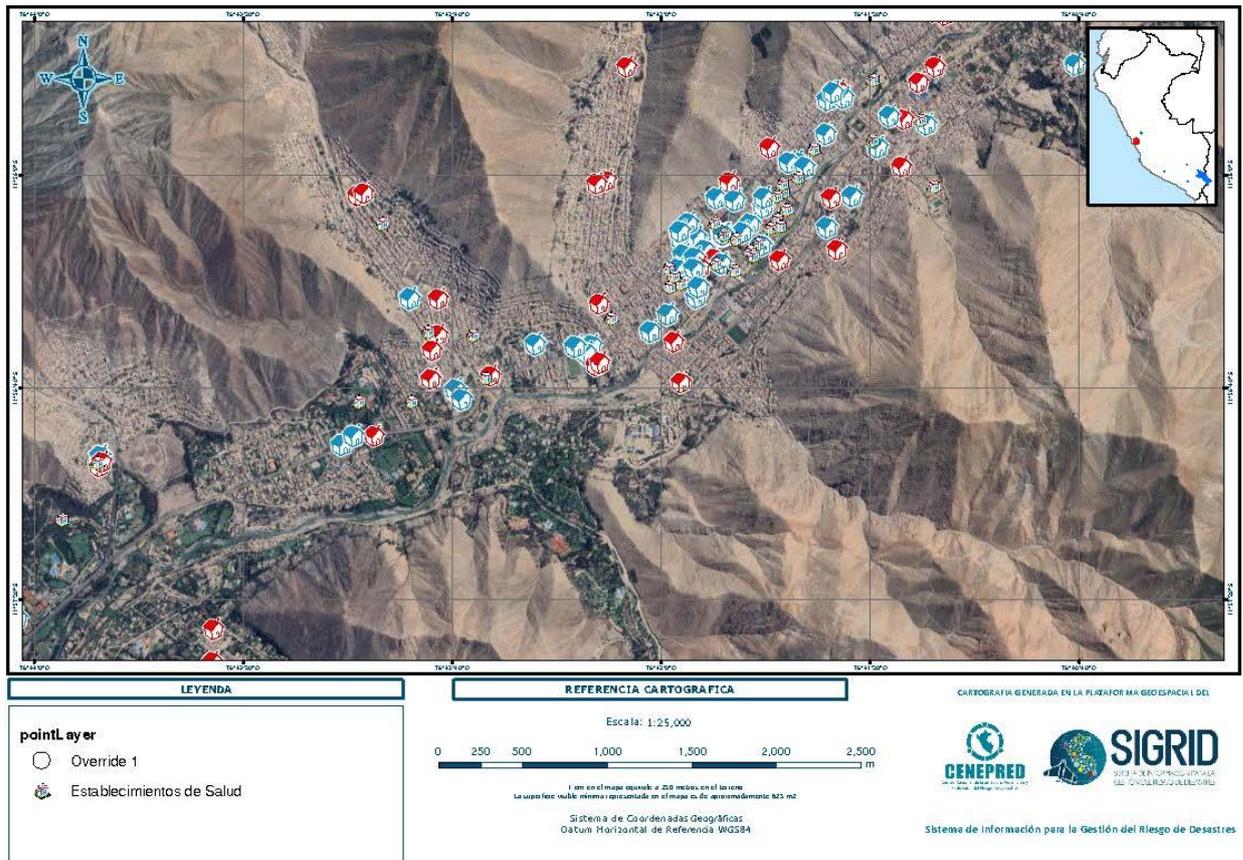
Figura N° 22 Mapa de elementos expuestos ante el peligro de Flujo de detritos

Los elementos inmersos en el área de influencia, han sido identificados mediante la recopilación de la información de campo:

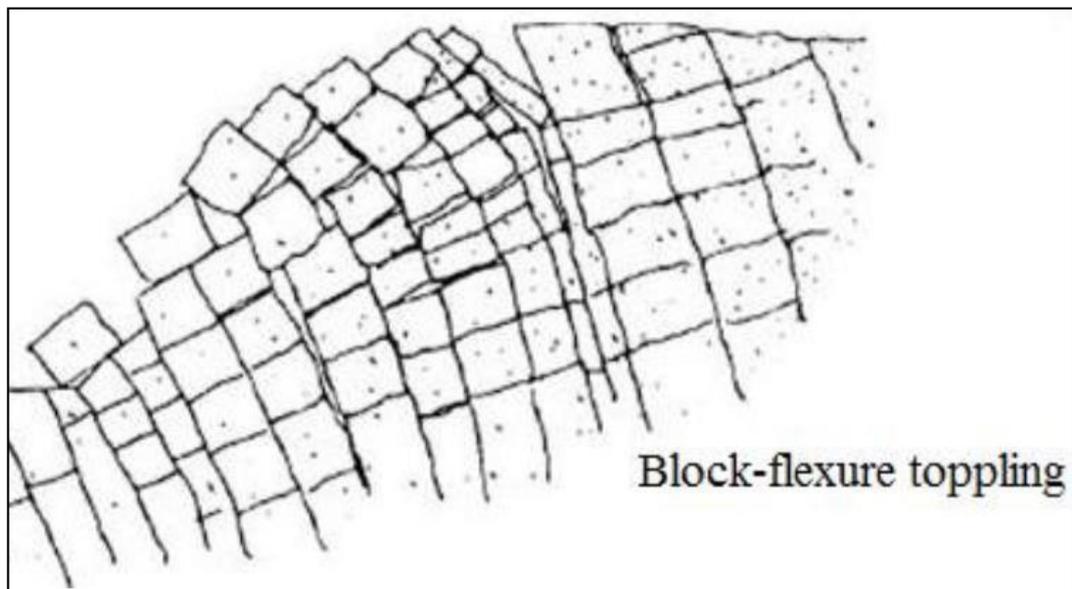
Grafico que ilustra la generación de clastos de gran magnitud en un estrato rocoso

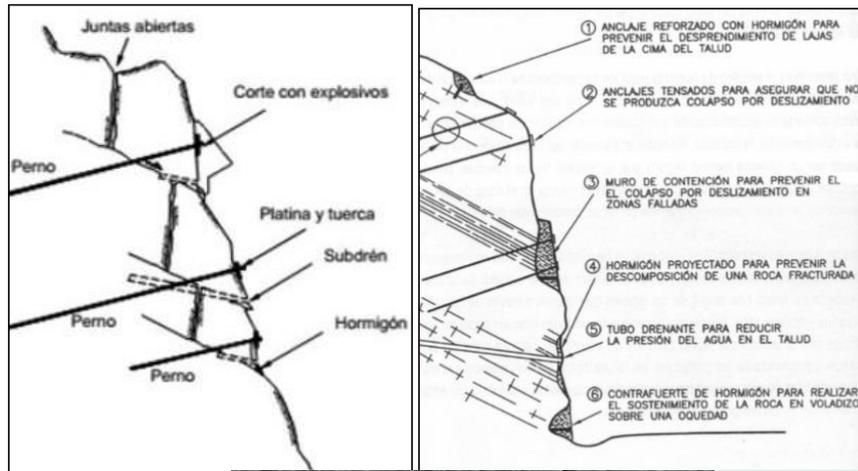
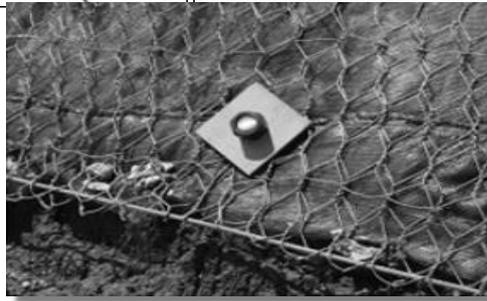
Trinchera – en el pie del talud para control de caída de rocas

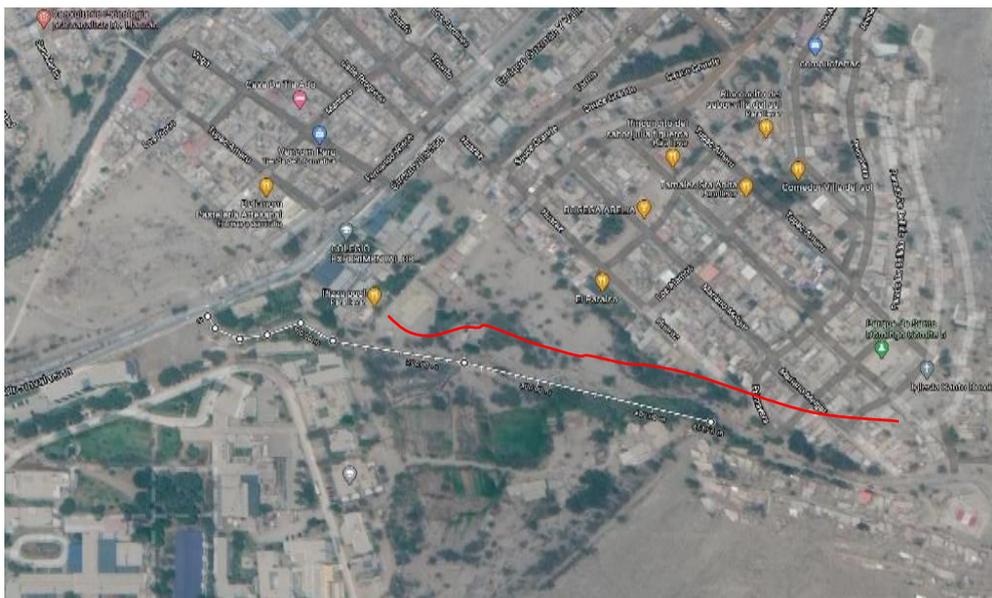
- Construcción de muros de mampostería de piedra para la formación de muros en ambos lados del cauce de la quebrada Santo Domingo, lo que corresponde al área de la UNE. Con la finalidad de evitar la erosión lateral en caso de flujos de detritos. Esta recomendación la puede ejecutar la universidad a través del Plan de Prevención y Reducción del Riesgo de Desastres, el gobierno local Municipalidad de Lurigancho, solicitando fondos de emergencia y/o prevención a través del Plan de Incentivos Municipales del Programa de presupuestos por resultados - PPR068 o el gobierno central a través del ministerio de Educación dentro del PPR068.

Longitud el muro proyectado 451.56 metros lineales x 2 serian 903.12 metros lineales de muros con una altura de 5 metros.

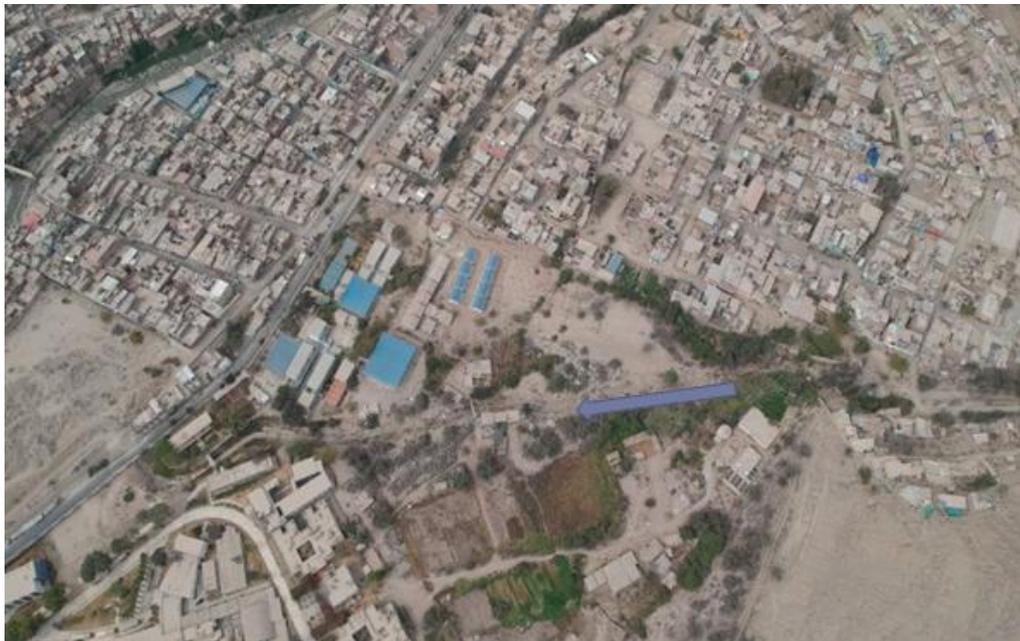
Foto N° 04: Toma nadiral con RPAS (Drone) del área de estudio (UNE Enrique Guzmán y Valle) con la quebrada Santo Domingo.

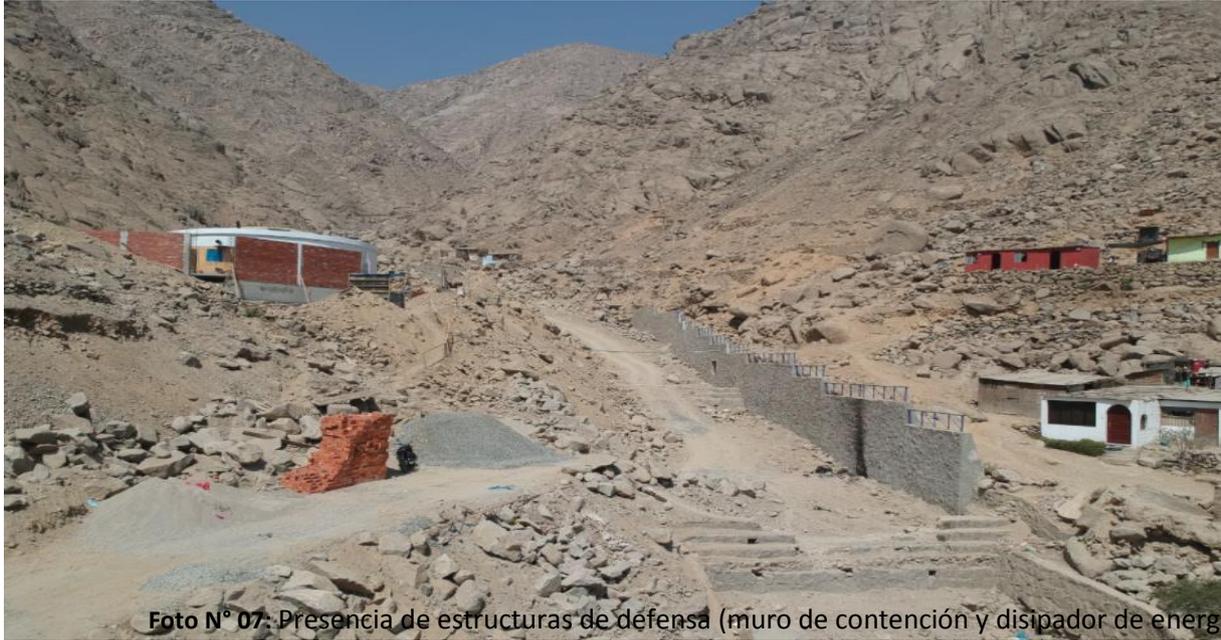
Foto N° 07: Presencia de estructuras de defensa (muro de contención y dissipador de energía) en la margen izquierda de la quebrada Santo Domingo.

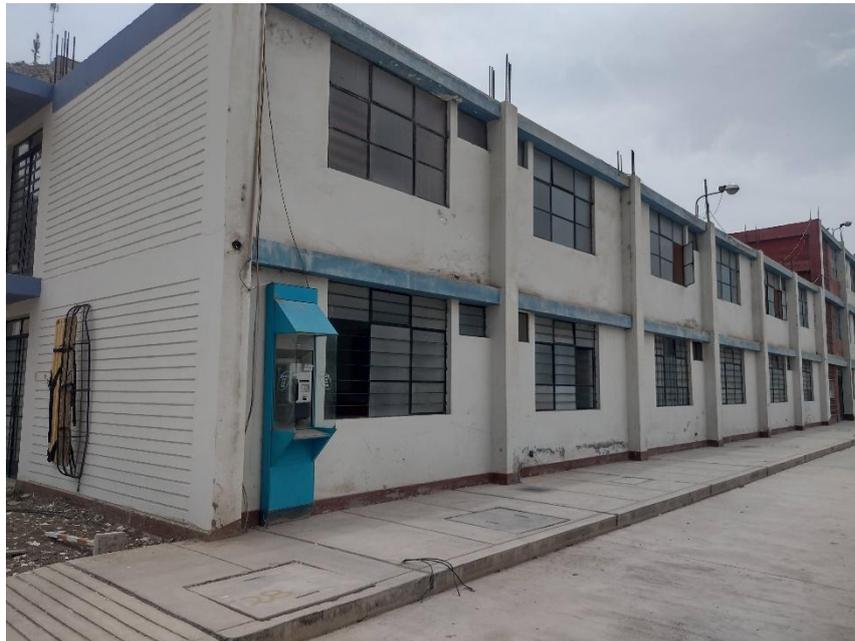
Foto N° 08: Uno de los tantos módulos de la Universidad que se percibe una fragilidad media.

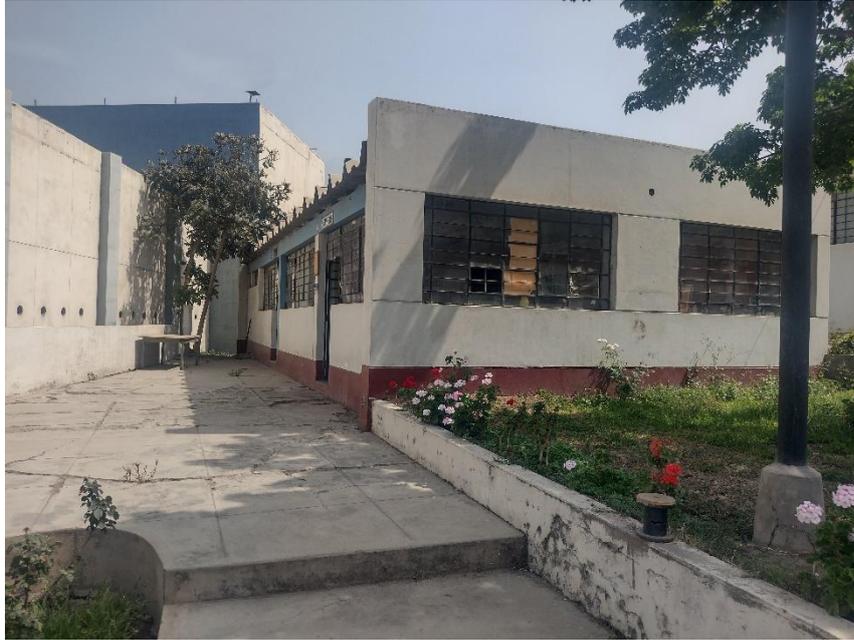
Foto N° 09: Uno de los tantos módulos de la Universidad que se percibe una fragilidad media.

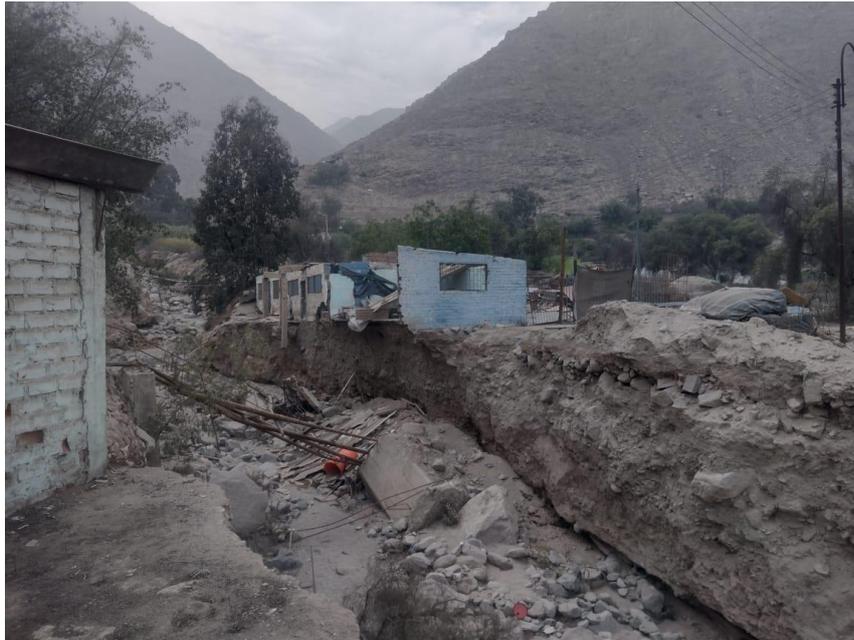
Foto N° 11: Presencia de la quebrada Santo Domingo, en la cual se visualiza los daños y efectos adversos

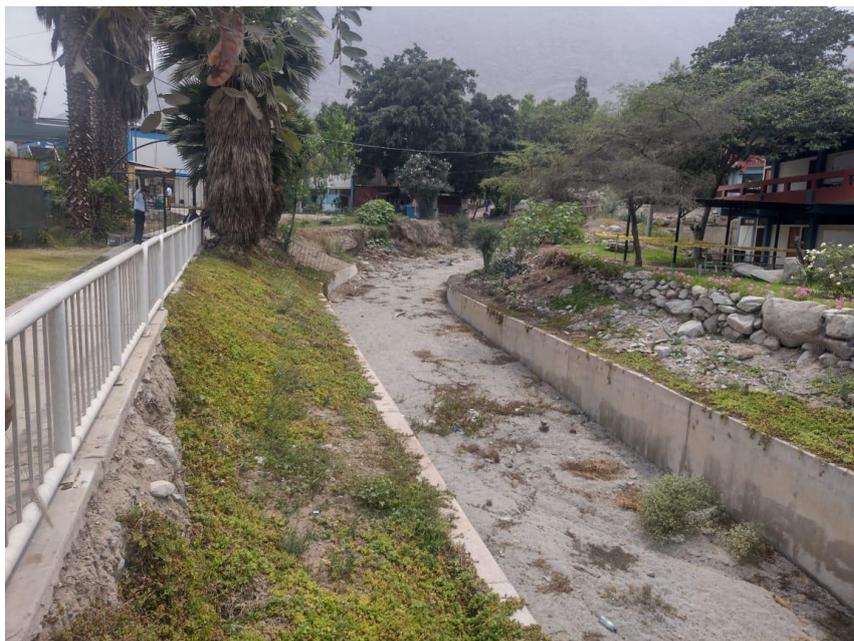
Foto N° 12: Canalización de la quebrada Santo Domingo.
