RESOLUCION DIRECTORAL N° 0387-2025-ANA-AAA.CF

INFORME TECNICO N° 0038-2025-ANA-AAA.CF/LAAO

ASUNTO : Delimitación de la faja marginal de la quebrada Río Seco.

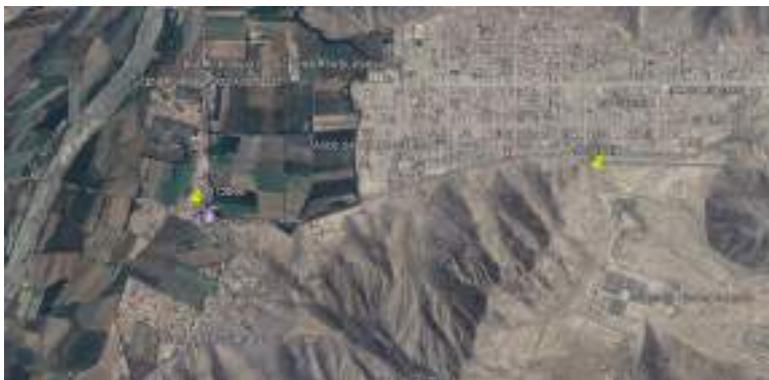
Figura 1: Ubicación de los puntos de control de orden «C»

Según el Informe Técnico para Certificación de Puntos Geodésicos, se establecieron dos puntos de control mediante receptores GNSS diferenciales de doble frecuencia, aplicados para establecer redes geodésicas. La monumentación de dichos puntos fue de dimensiones de 40x40 cm, con una profundidad de 60 cm, y la marca del punto fue una placa de 7 cm de diámetro con el nombre de «PETRAMAS».

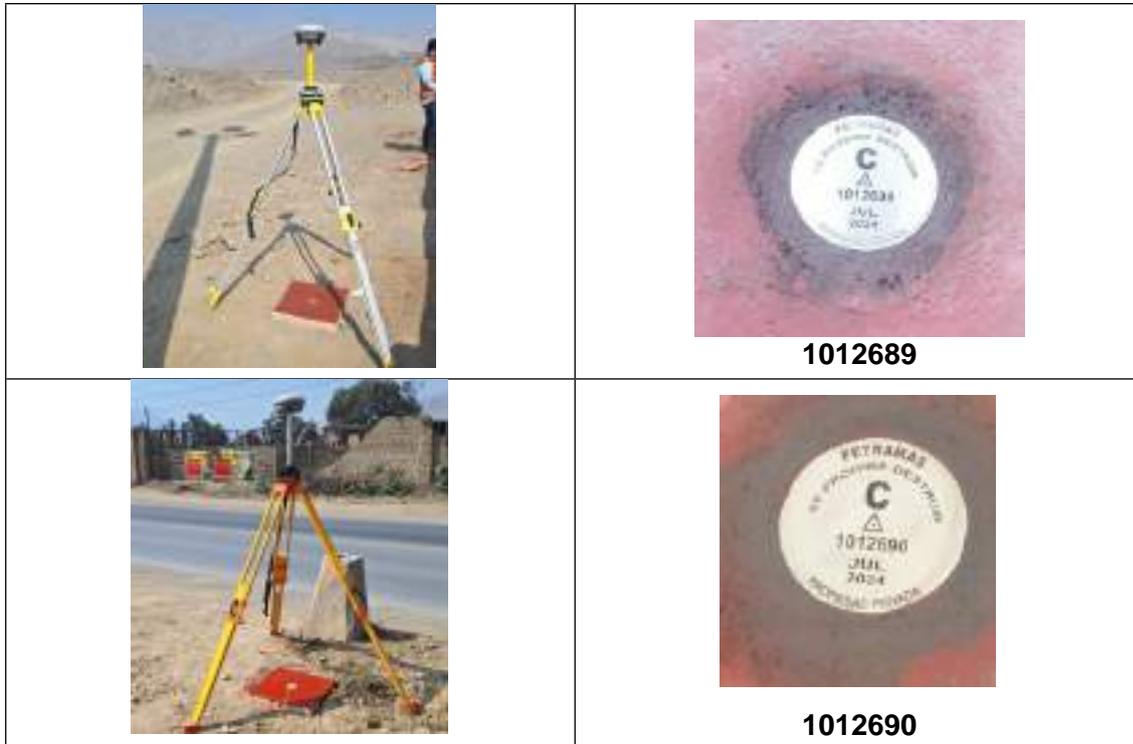
Figura 2: Imagen de los Puntos de Control del Orden «C»

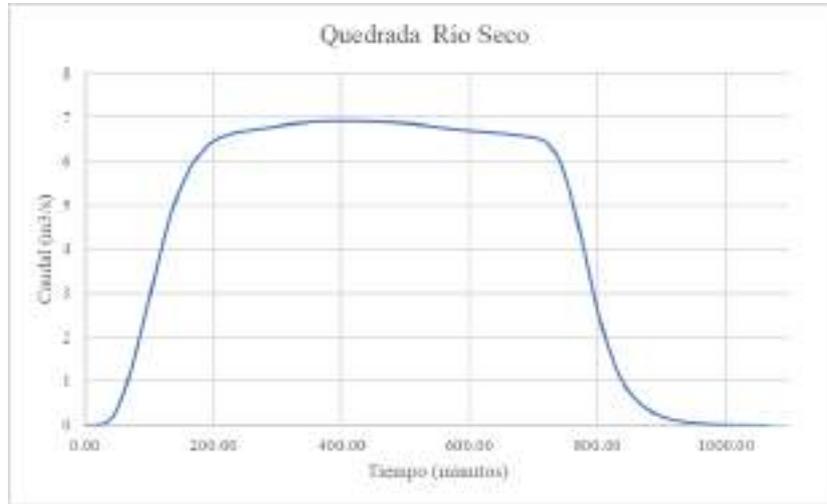
Figura 3: Hidrograma de la quebrada Río Seco

De acuerdo con el «Estudio de máximas avenidas de la cuenca Chillón», la estimación de los caudales máximos se realizó utilizando el software HEC-HMS, considerando los parámetros geomorfológicos de la cuenca, el método de transformación SCS, el tránsito de avenidas mediante el método de Muskingum, y las pérdidas mediante el método SCS. Se recomienda considerar los caudales determinados para un periodo de retorno de 100 años, según lo establecido en la Resolución Jefatural N° 332-2016-ANA.

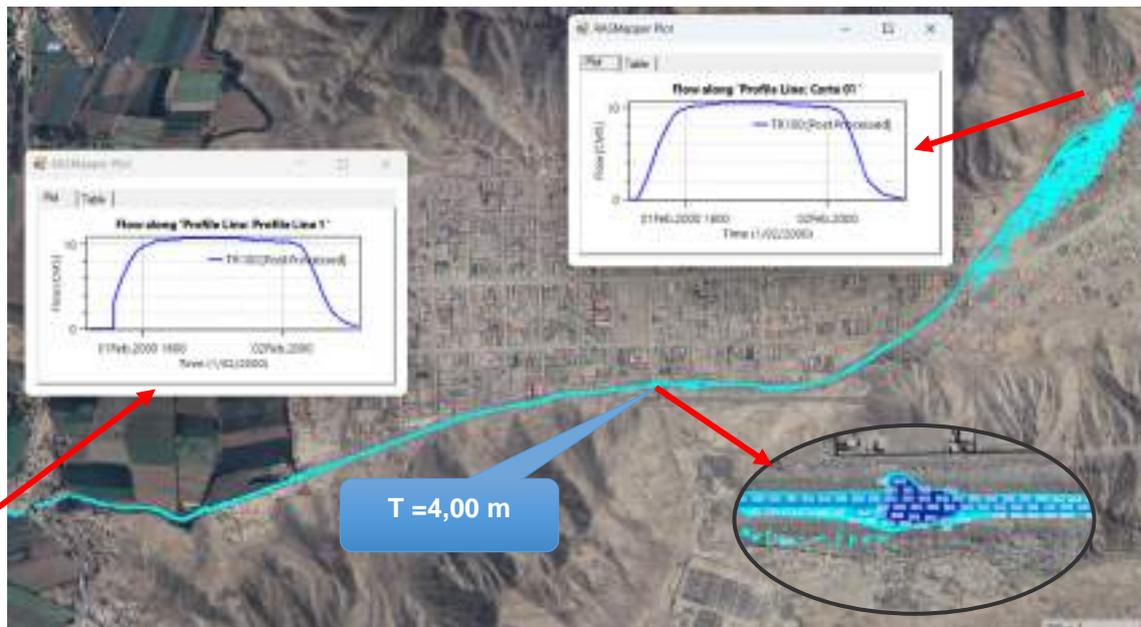
Figura 4: Hidrograma de entrada y salida TR 100 años – Zona urbana

Para la modelación del periodo de retorno de 100 años, se empleó un hidrograma tipo condición de contorno, obtenido en la fase de máximas avenidas, junto con los parámetros reológicos de las tablas de O'Brien y el manual de flujo de detritos de HEC-RAS. El caudal en la entrada fue de 10,96 m³/s y en la salida de 10,78 m³/s, con tirantes y velocidades máximas de hasta 4,0 m y 5,0 m/s, respectivamente.

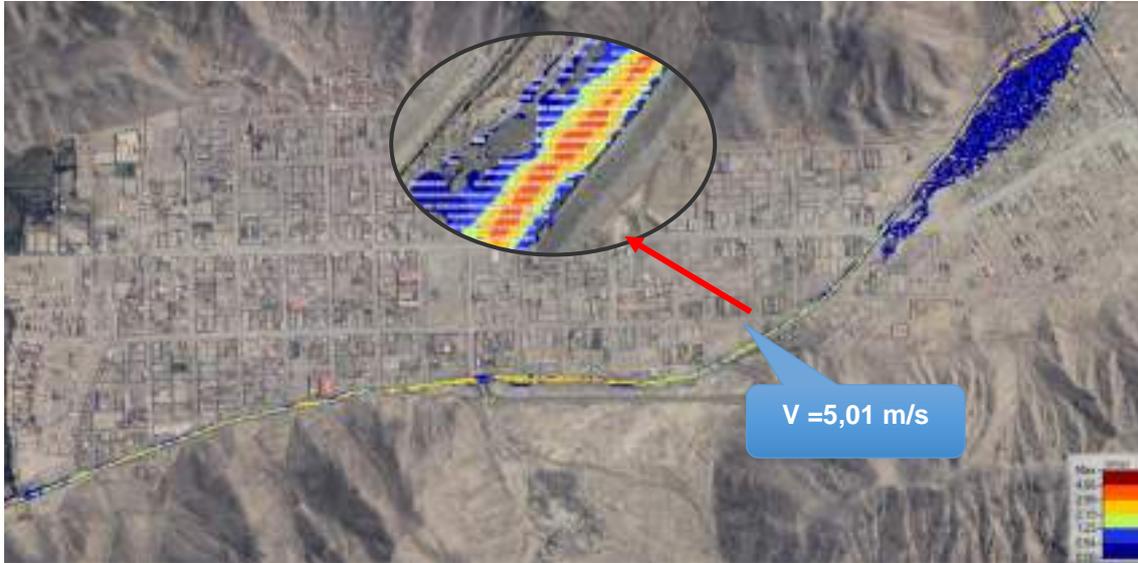
Figura 5: Velocidades Máximas – Zona urbana

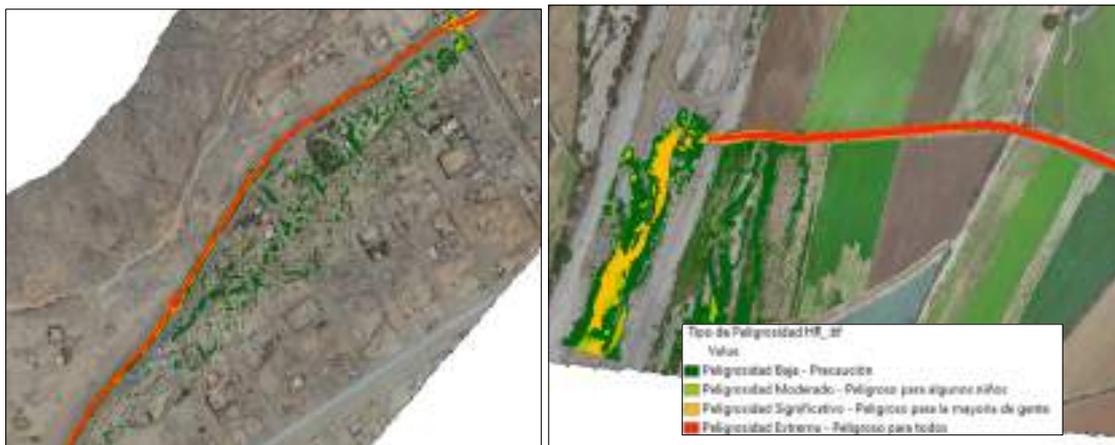
Figura 6: Nivel de peligrosidad – Zona urbana (a) y agrícola (b)

Se determinó el ancho máximo de la faja marginal utilizando el índice de Peligrosidad de Hazard Rating (HR), basado en la metodología del Departamento de Medio Ambiente, Alimentación y Asuntos Rurales (DEFRA) del Reino Unido. En la zona urbana, el nivel de peligrosidad es bajo a moderado, mientras que en el cauce es significativo a extremo.

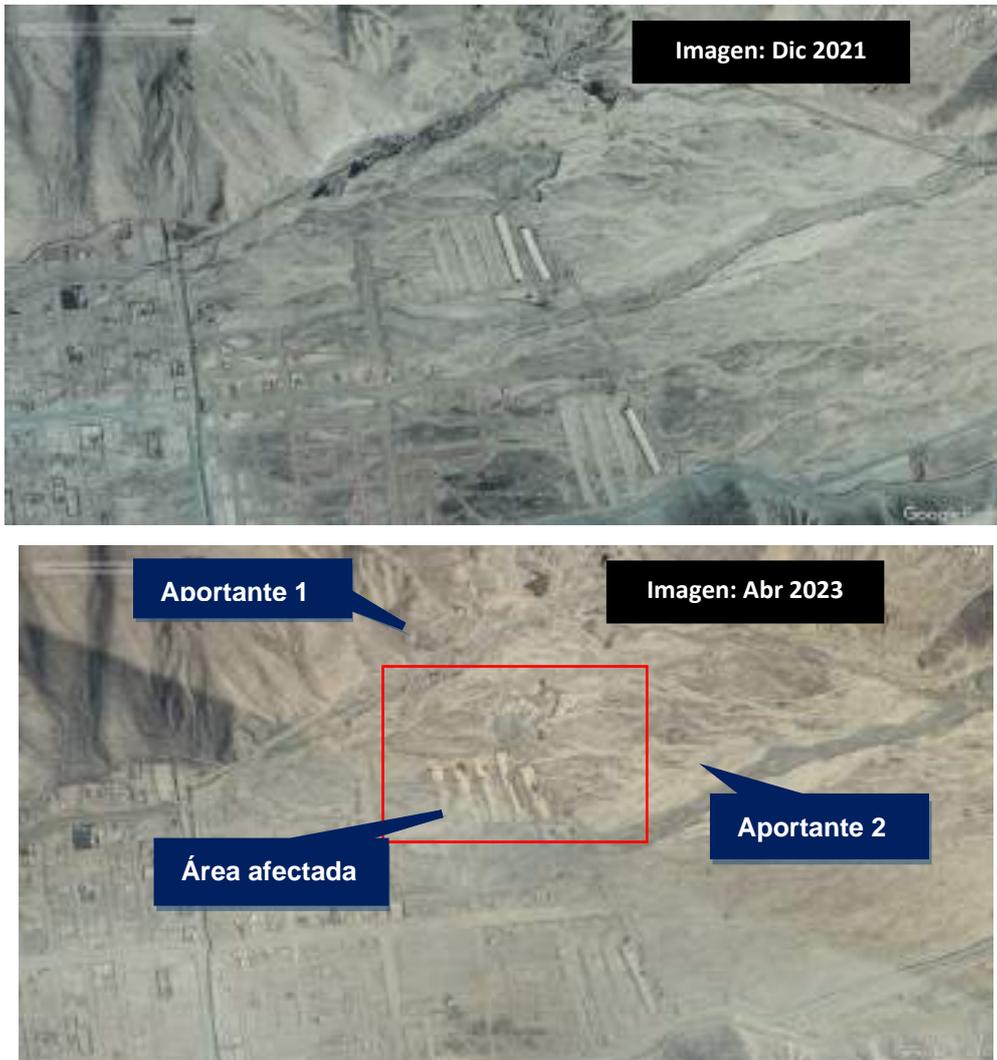
Figura 7: Comparación de imágenes - Áreas afectadas en el año 2023

Se realizó un análisis multitemporal desde 2010 hasta 2024, identificando que en la zona alta hubo una intervención antrópica en la margen izquierda, con asentamientos

poblacionales que se han expandido con el tiempo. Sin embargo, estas zonas no estuvieron exentas de eventos extremos, especialmente en 2023, cuando se observaron áreas afectadas.

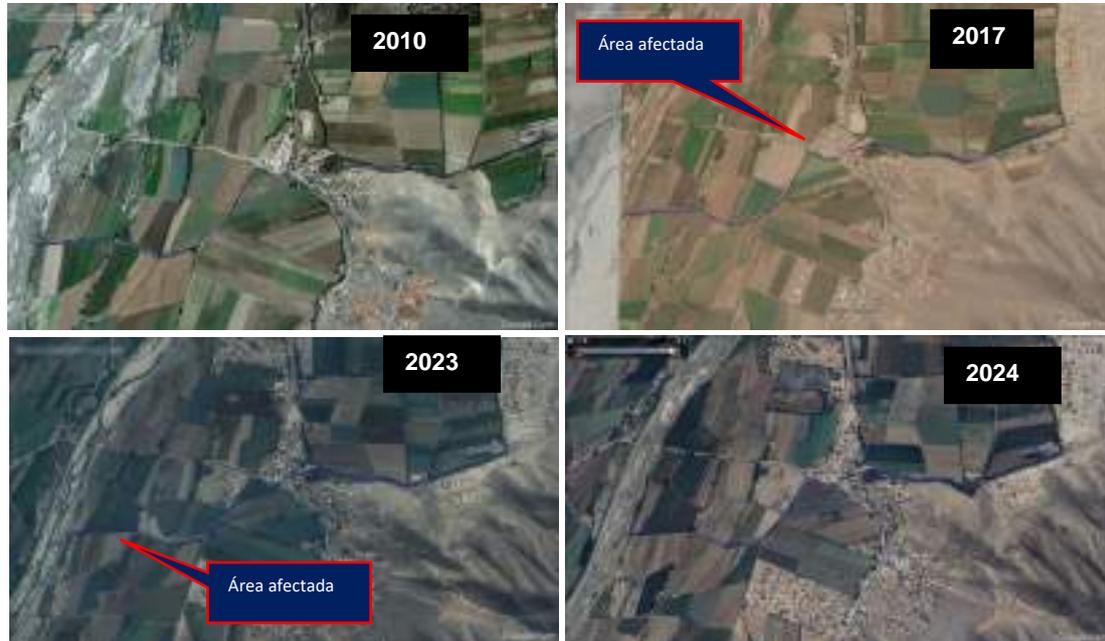
Figura 8: Comparación de imágenes 2010 y 2024 – Zona baja

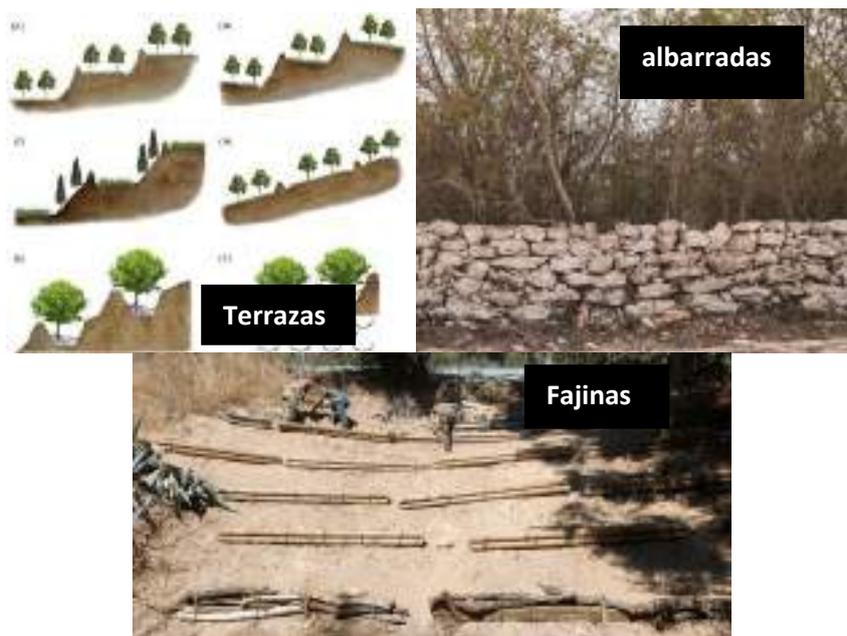
Figura 9: Alternativas de reforestación

- c) Para proteger la cuenca receptora, una de las acciones a realizar es la reforestación. Según García Najera afirma «La vegetación abarca el bosque propiamente dicho, es la más eficaz protección del suelo, ya que ésta afecta a toda la considerable profundidad a que alcanzan las raíces de los árboles»...«Además, a la protección debida a los árboles suele sumarse la de las hierbas y matorral que pueden crecer bajo aquellos; y cuando se trata de especies que no permiten el desarrollo de un subpiso, ello es debido a la abundancia de raíces ya que estas especies forman una cubierta muy tupida y espesa factores ambos que ofrecen una protección eficacísima. Para poder establecer la reforestación se requieren obras como terrazas, bancales, drenajes, albarradas, palizadas, fajinas y barreras vivas.

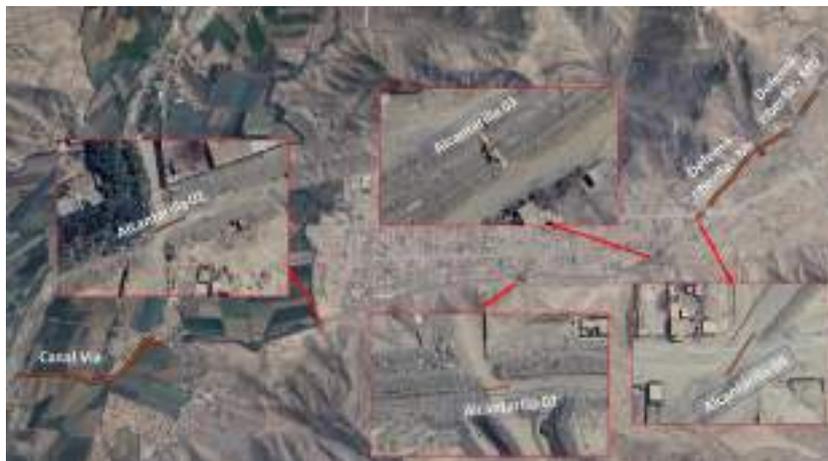
Figura 10: Ubicación de las áreas de intervención en la quebrada Río Seco

Respecto a la zona baja, la ficha de proyecto N° 02 detalla que, Encauzar el río seco mediante un canal vía siguiendo el eje del río Seco, el cual se tendría que profundizar para encauzar y llegue al río chillón, así mismo, realizar obras de defensa ribereña para encauzar el cauce de la quebrada Río Seco y como obras de cruce, plantean realizar obras de alcantarillado.

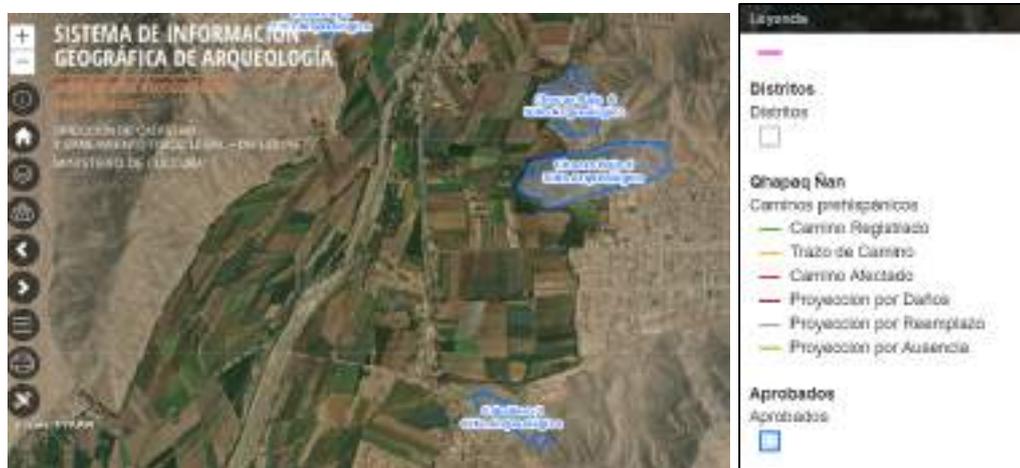
Figura 11: Vista de zonas arqueológicas

Según el Sistema de Información Geográfica de Arqueología (SIGDA) por donde se propone la faja marginal, se encuentra cerca de un sitio arqueológico denominado: «Sitio Arqueológico Caballero 2», esta información viene siendo necesaria para los fines necesarios y tener en cuenta la parte histórica de la zona.

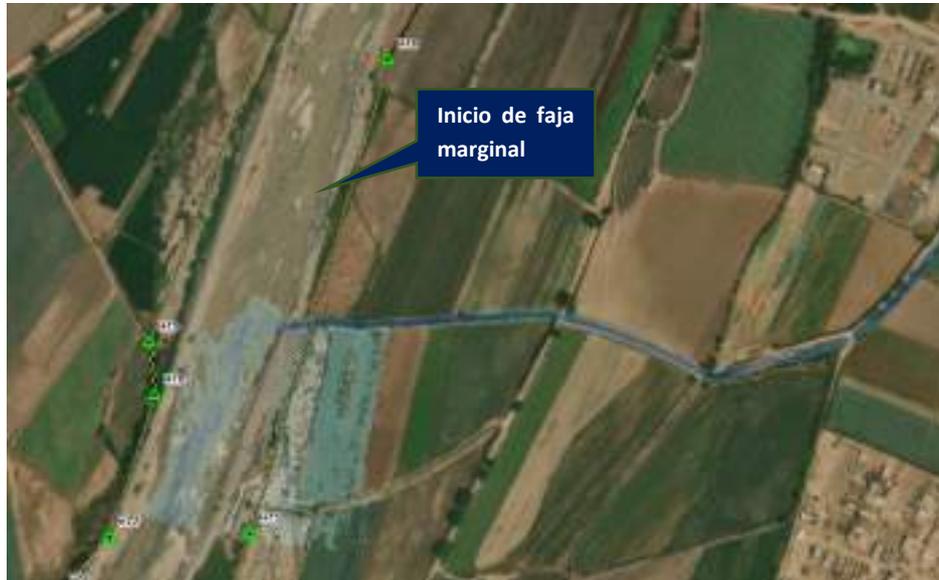
Figura 12: Punto de inicio de la faja marginal – Quebrada Seca

Los hitos iniciales de la faja marginal de quebrada Seca comenzarán a partir de la faja marginal delimitada en el río Chillón, específicamente entre los hitos 75 y 76 de su margen izquierda. Dicha faja fue aprobada mediante Resolución Administrativa N° 0263-2001-AG-DRA.LC/ATDR.CHRL el 2001-12-19.

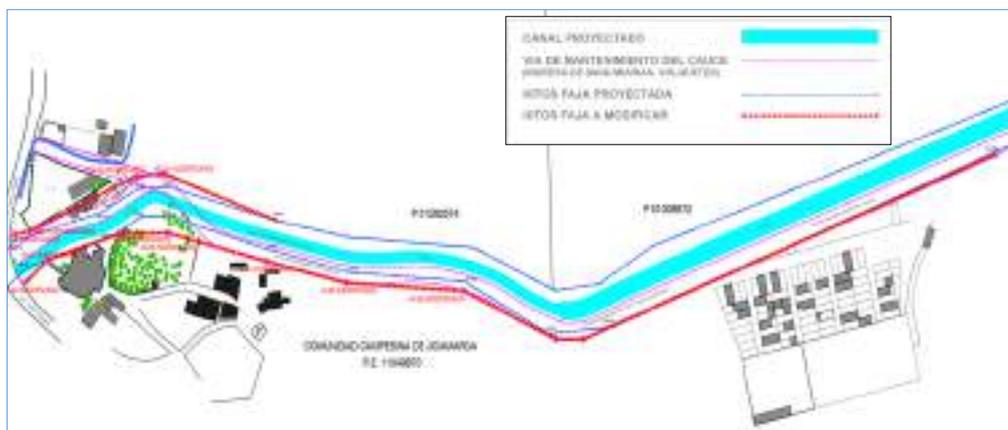
Figura 13: Modificación de hitos– Quebrada Río Seco

Mediante Oficio N°0012-2025-SGRD/MDC la municipalidad distrital de Carabayllo solicita que se replantee algunos hitos de la faja marginal antes de proceder con su implementación a campo, adjuntando la modificación de algunos hitos; respetando el diseño hidráulico, además de la habilitación del camino del servicio, para la mantención del cauce, garantizando así su viabilidad técnica y operativa para futuros trabajos de descolmatación y mantenimiento. Los hitos replanteados se muestran en la siguiente tabla:
