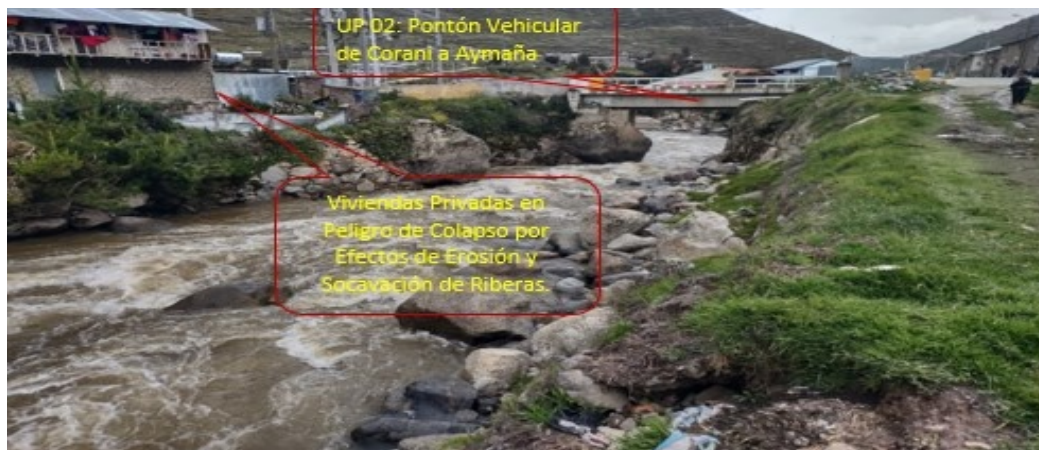
Imagen 02: Se observa en peligro de socavación de riberas y que afecta directamente a la infraestructura pública del pueblo y la unidad productora que es el

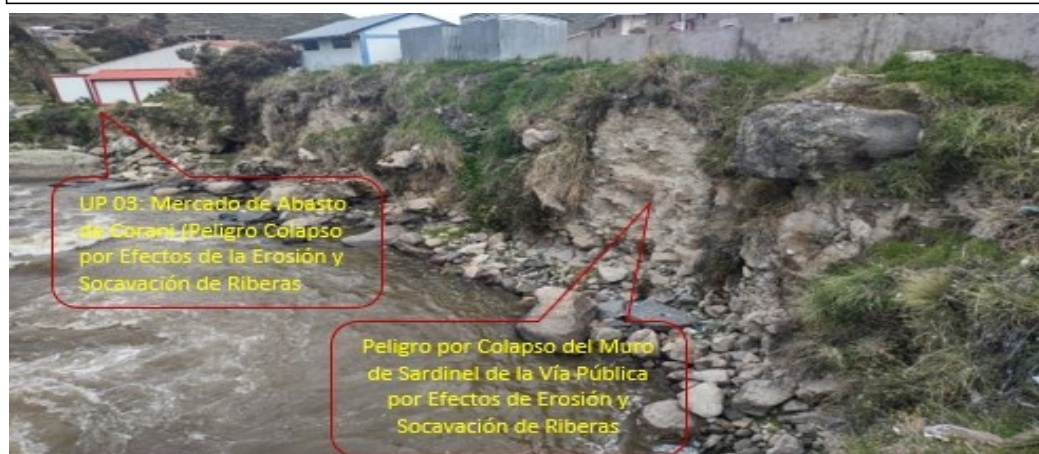
Imagen 03: Se observa en peligro de erosión y socavación de riberas y que afecta directamente a la infraestructura pública de l pueblo y a la unidad productora

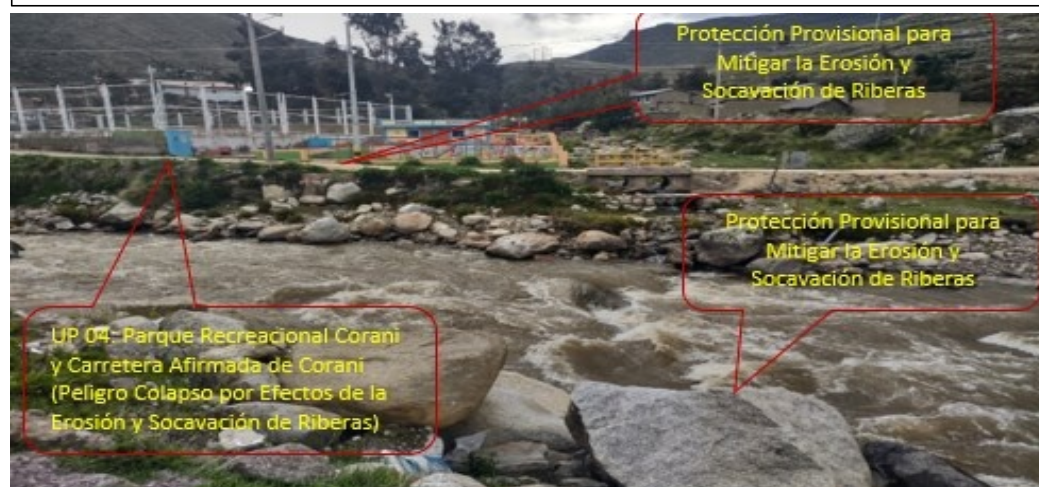
Imagen 04: Se observa en peligro de erosión y socavación de riberas y que afecta directamente a la infraestructura pública del pueblo y a la unidad productora del parque recreacional y camino
