FICHA TÉCNICA REFERENCIAL DE PUNTO CRÍTICO PARA EL MANTENIMIENTO DE CAUCE, EN EL SECTOR CIENEGUILLA, DISTRITO DE PALPA, PROVINCIA DE PALPA - DEPARTAMENTO DE ICA

FTR-MC-PREV N° 0213-2025-ANA-AAA-CHCH-ALA-G

PROPUESTA DE LA ACTIVIDAD: LIMPIEZA, DESCOLMATACIÓN Y CONFORMACIÓN DE BORDOS CON MATERIAL PROPIO DEL CAUCE DEL RIO PALPA, SECTOR CIENEGUILLA, DISTRITO DE PALPA, PROVINCIA DE PALPA, DEPARTAMENTO DE ICA

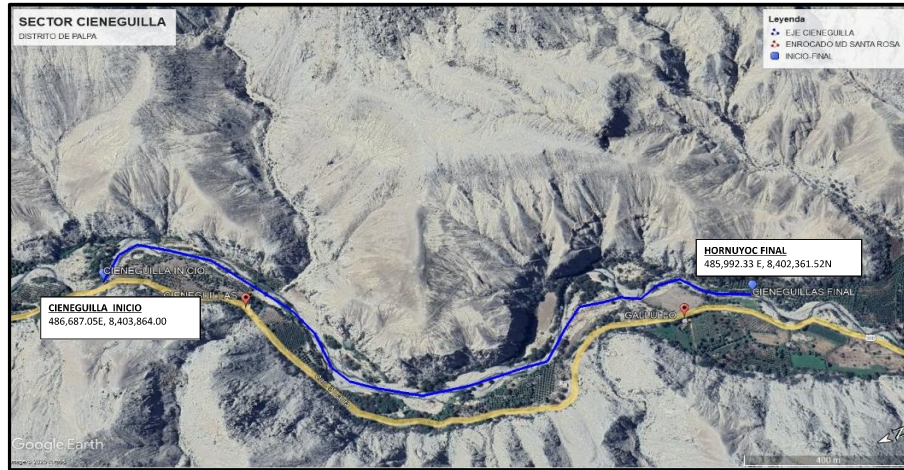
5.- VISTA SATELITAL

Inicial			Final			Margen	Observación
	Norte (Y):	Este (X):	Zona	Norte (Y):	Este (X):	Zona		
TRAMO	8 403 864,00	486 687,05	18L	8 402 361,52	485 992,33	18L	AMBAS
