**FICHA TÉCNICA REFERENCIAL DE PUNTO CRÍTICO PARA EL MANTENIMIENTO DE CAUCE, EN EL SECTOR
PUENTE SHANE, DISTRITO DE ARAHUAY, PROVINCIA DE CANTA, DEPARTAMENTO DE LIMA**

FTR-MC-PREV N° 0238-2025-ANA-AAA.CF-ALA.CHRL

**PROPUESTA DE LA ACTIVIDAD : LIMPIEZA, DESCOLMATACIÓN Y CONFORMACIÓN DE BORDOS CON MATERIAL PROPIO DEL
CAUCE DEL RIO QUISQUICHACA, EN EL SECTOR PUENTE SHANE, DISTRITO ARAHUAY, PROVINCIA DE CANTA, DEPARTAMENTO
DE LIMA**

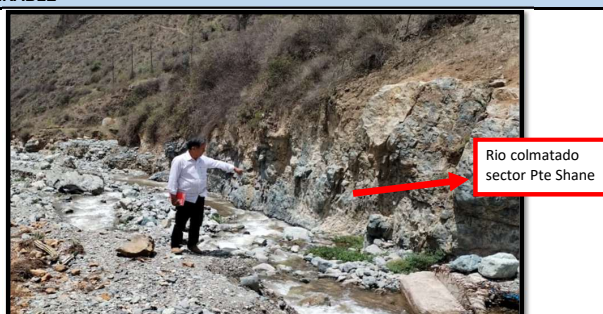
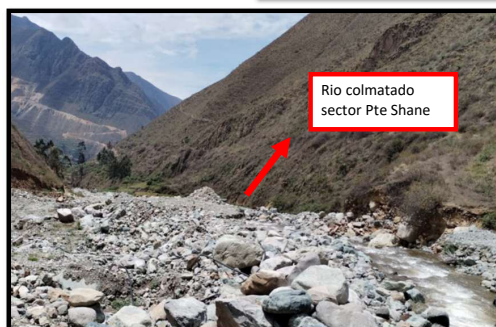
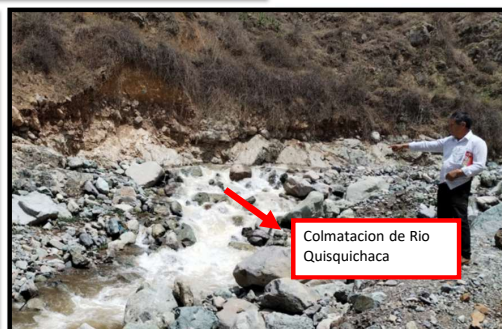
6. PANEL FOTOGRÁFICO DE ZONA VULNERABLE

En los años 2017-2023, hubo desbordes tanto para la margen derecha como para la margen izquierda, afectando a viviendas y cultivos. A causa del fenómeno El Niño y ciclón Yaku.

Existe erosión fluvial constante, por la crecida de la quebrada en temporadas de lluvias.

Tipo	Unidad de medida	Cantidad	Descripción de la propuesta	Observaciones
LIMPIEZA Y DESCOLMATACIÓN	km	0.10	Limpieza y descolmatación del cauce del río Quisquichaca en un tramo de L= 100 m	
CONFORMACIÓN DE BORDO CON MATERIAL PROPIO	Km	0.10	Se realizará 100 m de conformación de bordos con material propio (roca) en la margen izquierda del río Quisquichaca	
ELIMINACIÓN DE MATERIAL EXCEDENTE	m ³	660	Eliminación de material excedente
