FICHA TÉCNICA REFERENCIAL DE PUNTO CRÍTICO PARA EL MANTENIMIENTO DE CAUCE, EN EL SECTOR QUEBRADA PALMAR, DISTRITO DE YAUCA DEL ROSARIO, PROVINCIA DE ICA - DEPARTAMENTO DE ICA

FTR-MC-PREV N° 0286-2025-ANA-AAA-CHCH-ALA.I

PROPUESTA DE LA ACTIVIDAD: LIMPIEZA, DESCOLMATACIÓN Y CONFORMACIÓN DE BORDOS CON MATERIAL PROPIO DEL CAUCE DE LA QUEBRADA PALMAR, SECTOR QUEBRADA PALMAR, DISTRITO DE YAUCA DEL ROSARIO, PROVINCIA DE ICA, DEPARTAMENTO DE ICA

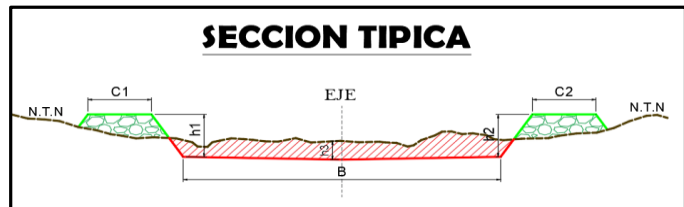
4.-ESQUEMA DE PROPUESTA TÉCNICA:

h media = 1.50 m
B = 25.00 m

Tipo	Unidad de medida	Cantidad	Descripción de la propuesta	Observaciones
LIMPIEZA Y DESCOLMATACIÓN	Km	0.61	Limpieza y Descolmatacion del cauce de la quebrada Palmar	
CONFORMACIÓN DE BORDOS CON MATERIAL PROPIO	Km	0.92	Conformacion de bordos con material propio en ambos margenes de la quebrada.	
ELIMACION DE MATERIAL EXCEDENTE	m3	3,174.60	Eliminacion de material excedente

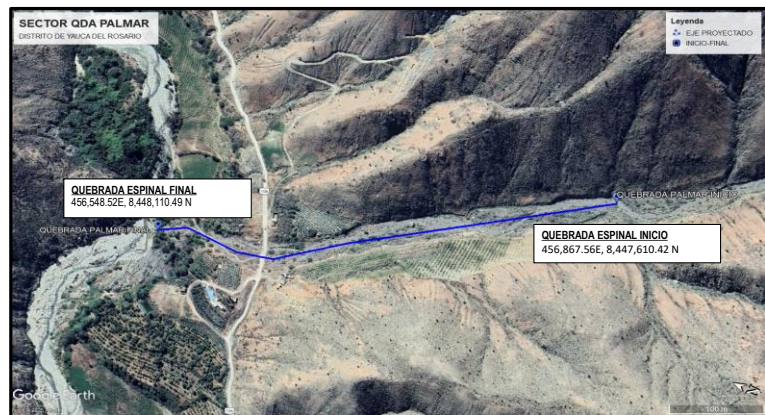
5.- IMAGEN SATELITAL DE ZONA VULNERABLE(GOOGLE EARTH)

Inicial			Final			Margen	Observación
	Norte (Y):	Este (X):	Zona	Norte (Y):	Este (X):	Zona		
TRAMO	8,447,610.42	456,867.56	18L	8,448,110.49	456,548.52	18L	AMBAS

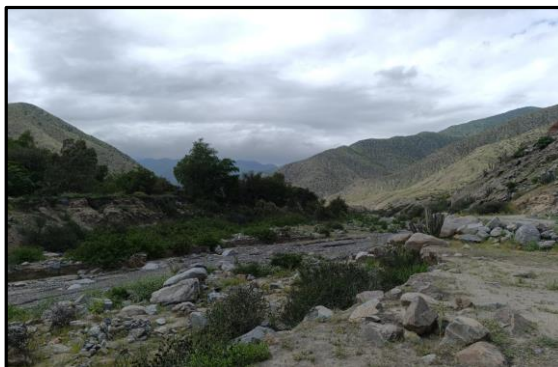
6. PANEL FOTOGRÁFICO DE ZONA VULNERABLE

Los tipos de materiales existentes en el cauce del río son: grandes cantidades de grava de tamaño D>1", suelo consolidado compuesto de una matriz de gravas, con presencia de unidades rocosas a profundidades mayores a 1.00m. No existen canteras de extracción de material de acarreo.

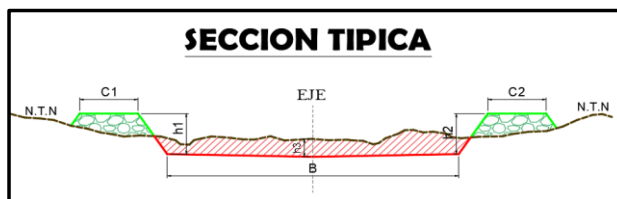
h media = 1.50 m
 B = 25.00 m

1.00	610.00	AREA=	39.00	23,790.00	
	DESCUENTO ANCHO DE VIA		-1.00	4.00	AREA=	39.00	-156.00

MARGEN DERECHA DESDE 0+300 HASTA 0+610		1.00	310.00	AREA=	22.75	7,052.50	
	MARGEN IZQUIERDA DESDE 0+000 HASTA 0+610		1.00	610.00	AREA=	22.75	13,877.50	
	DESCUENTO ANCHO DE VIA		-2.00	4.00	AREA=	22.75	-182.00
