FICHA TÉCNICA REFERENCIAL DE PUNTO CRÍTICO PARA EL MANTENIMIENTO DE CAUCE, EN EL SECTOR SAN RAFAEL, DISTRITO SAN RAFAEL, PROVINCIA AMBO, DEPARTAMENTO DE HUANUCO

FTR-MC-PREV N° 0292-2025 ANA-AAA.H-ALA.ALTO HUALLAGA

PROPUESTA DE LA ACTIVIDAD: LIMPIEZA, DESCOLMATACIÓN Y CONFORMACIÓN DE BORDOS CON MATERIAL PROPIO DEL CAUCE DE LA QUEBADA POMABAMBA, SECTOR SAN RAFAEL, DISTRITO SAN RAFAEL, PROVINCIA AMBO, DEPARTAMENTO DE HUANUCO

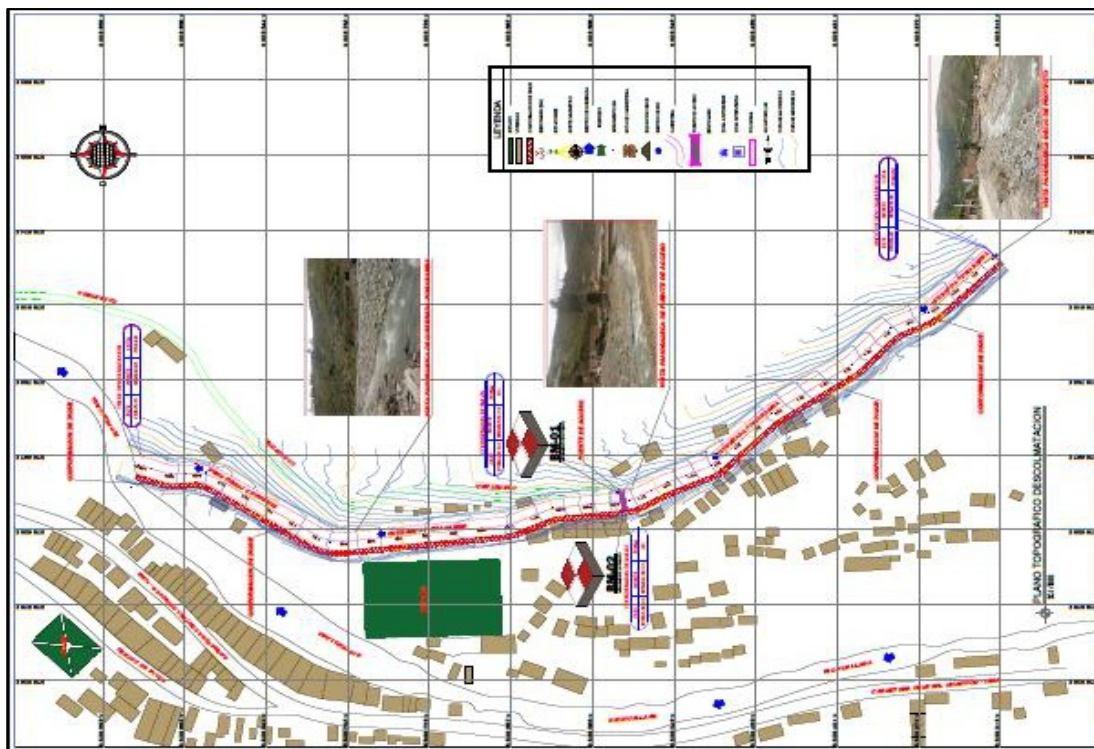
4.-ESQUEMA DE PROPUESTA TÉCNICA:

VISTA DE PERFIL

SECCIÓN TÍPICA DEL RÍO A DESCOLMATAR

VISTA DE PLANTA

Tipo	Unidad de medida	Cantidad	Descripción de la propuesta	Observaciones
LIMPIEZA Y DESCOLMATACIÓN	km	0,70	limpieza y descolmatación del cauce de la quebrada pomabamba	
CONFORMACIÓN DE BORDOS CON MATERIAL PROPIO	Km	0,70	conformación de bordos con material propio en la margen izquierda de la quebrada pomabamba	
ELIMINACION DE MATERIAL EXCEDENTE	m3	1,540,00	eliminación de material excedente

h media = 1.00 m
B = 24.0 m

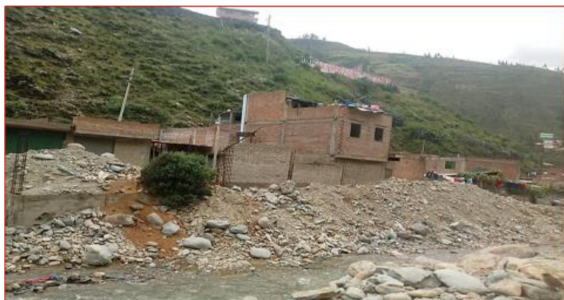
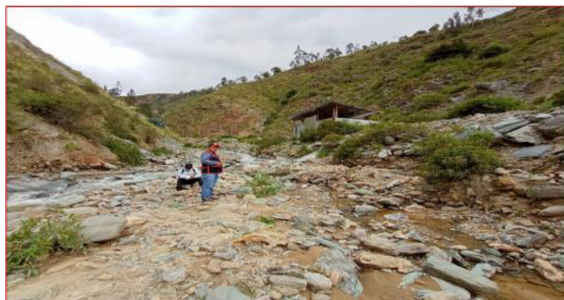
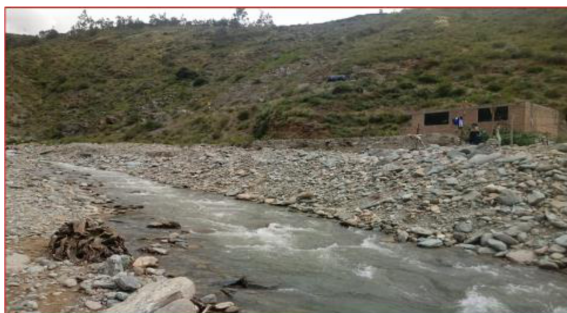
6. PANEL FOTOGRÁFICO DE ZONA VULNERABLE

En la zona se produjeron inundaciones en el año 2016, 2018, que afectaron a una parte de la población, en la referida inundación de la quebrada pomabamba afecto aproximadamente la infraestructura pública (carretera), y viviendas que esta asentadas cerca a la vía, asimismo viene afectando (socavando) al talud de la ribera superior de la margen izquierda.
