**FICHA TÉCNICA REFERENCIAL DE PUNTOS CRÍTICOS, PARA EL MANTENIMIENTO DE CAUCE, EN EL SECTOR CHURUBAMBA, DISTRITO DE CHURUBAMBA, PROVINCIA DE HUANUCO, DEPARTAMENTO DE HUANUCO**

FTR-MC-PREV N° 0265-2025-ANA-AAA.H-ALA.ALTO HUALLAGA

**PROPUESTA DE LA ACTIVIDAD:** LIMPIEZA, DESCOLMATACIÓN, Y CONFORMACIÓN DE BORDOS, EN EL CAUCE DE LA QUEBRADA CHURUBAMBA, SECTOR CHURUBAMBA, DISTRITO DE CHURUBAMBA, PROVINCIA DE HUANUCO, DEPARTAMENTO DE HUANUCO

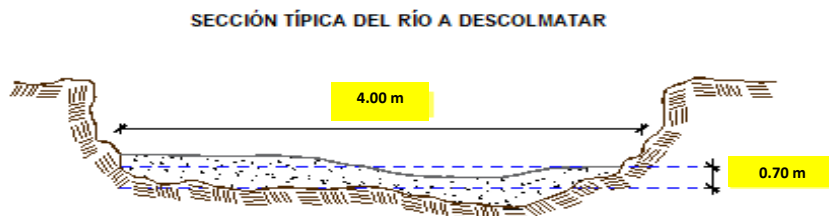
### VISTA DE PERFIL

Tipo	Unidad de medida	Cantidad	Descripción de la propuesta	Observaciones
LIMPIEZA Y DESCOLMATACIÓN	km	0.62	Limpieza y descolmatación del cauce de la quebrada Churubamba	
ELIMINACION DE MATERIAL EXCEDENTE	m <sup>3</sup>	954.80	Eliminación de material excedente

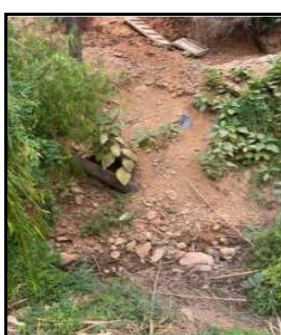
## 6. PANEL FOTOGRÁFICO DE ZONA VULNERABLE

Se presenta en mayor o menor grado de intensidad en las planicies a lo largo de la quebrada churubamba. Las principales causas de su ocurrencia son el incremento brusco de las escorrentías en cada temporada de lluvias, y las variaciones de su dinámica fluvial, trayendo consigo sedimentos y material flotante de aguas arriba. Por lo que que la erosión tiende afectar a las riberas naturales y artificiales.

En los años 2022-2023, hubo desbordes tanto para la margen derecha como para la margen izquierda, afectando a viviendas y cultivos.

Existe erosión fluvial constante, por la crecida del río en épocas de avenidas.
