**AREA DE CONTINGENCIA 01  
(CETPRO)  
INFORME DE EVALUACIÓN DE RIESGO GENERADO POR FENÓMENOS DE  
GEODINÁMICA INTERNA - SISMO, PROYECTO: "MEJORAMIENTO DEL  
SERVICIO EDUCATIVO DE LA INSTITUCION EDUCATIVA LOS ANGELES  
DISTRITO MOQUEGUA, PROVINCIA DE MARISCAL NIETO - MOQUEGUA"**

MOQUEGUA - PERU

ARQ. EDGAR MOLLINEDO CASTILLO  
C.A.P. 18196  
EVALUADOR DE RIESGOS ORIGINADOS POR FENOMENOS NATURALES  
R.J. N° 059-2018-CENEPRED/J

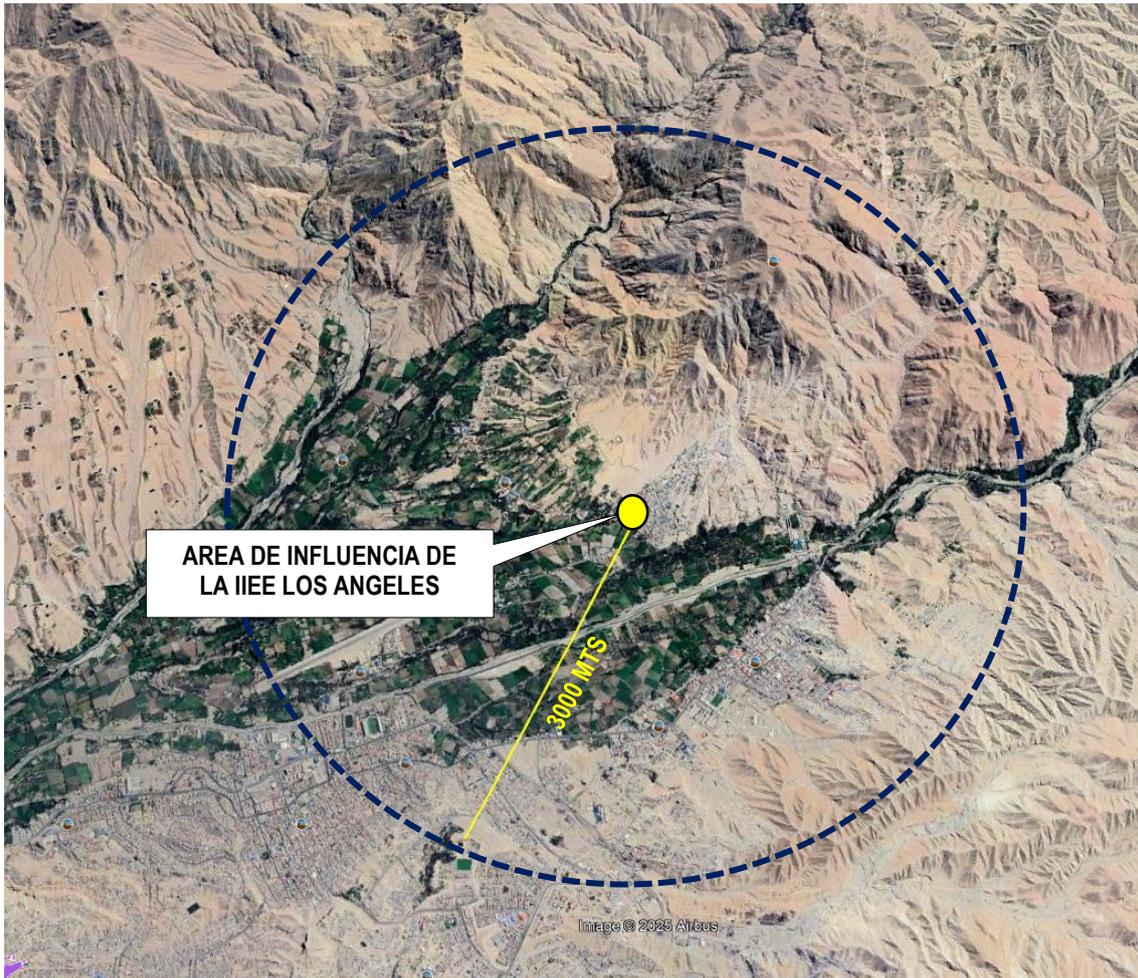
### MAPA N° 003. IDENTIFICACION DEL AREA DE INFLUENCIA DE LA IIEE. LOS ANGELES

Se debe determinar un área de influencia, según lo establecido en los Lineamientos para la elaboración del Informe de Evaluación del Riesgo de Desastres en Proyectos de Infraestructura Educativa, según lo analizado en su entorno inmediato, su área de influencia lo conforman los distritos de Moquegua y Samegua de la provincia de Mariscal Nieto, según las condiciones físicas que presente la provincia en mención y como consta en el expediente técnico denominado Mejoramiento del servicio educativo de la institución educativa Los Ángeles distrito Moquegua, provincia de Mariscal Nieto - Moquegua.

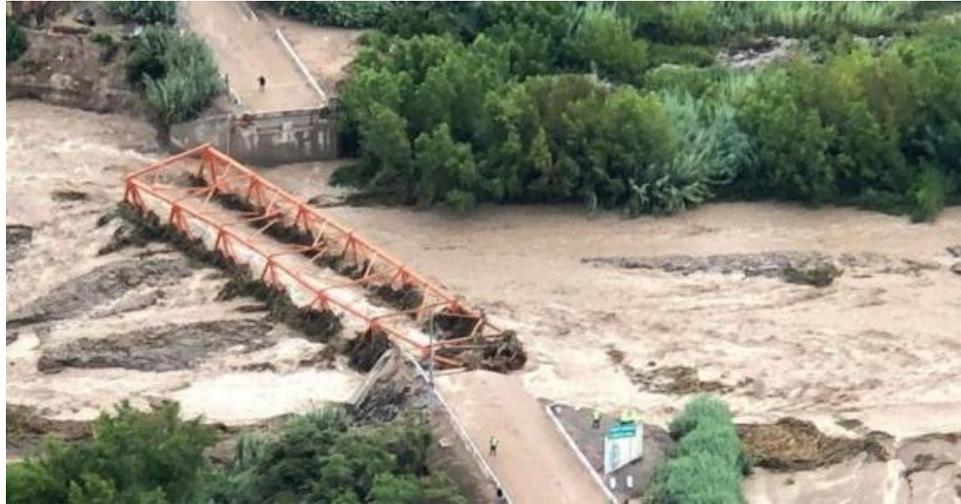
**IMAGEN 01. EL PUENTE MONTALVO COLAPSO COMO CONSECUENCIA DEL DESBORDE DEL RIO MOQUEGUA POR INCREMENTO DE CAUDAL DEBIDO A LAS INTENSAS LLUVIAS.**

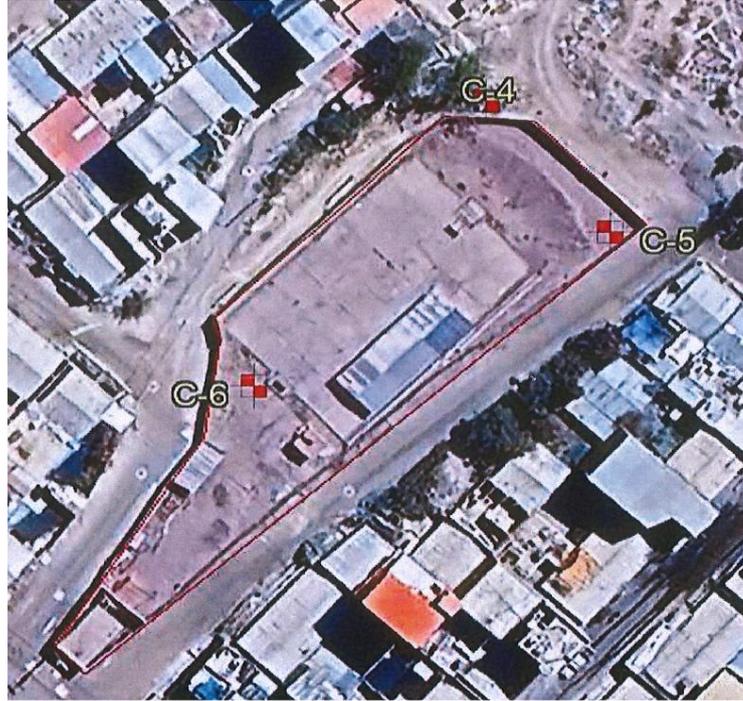
### MAPA N° 09. UBICACIÓN DE CALICATAS

Estudio de Mecánica de Suelos (EMS) se realiza conforme a las consideraciones establecidas en la Norma E-050 del Reglamento Nacional de Edificaciones, cuyo estudio consiste en un conjunto de exploraciones e investigaciones de campo, ensayos de laboratorio y análisis de gabinete que tienen por objeto estudiar el comportamiento de los suelos.

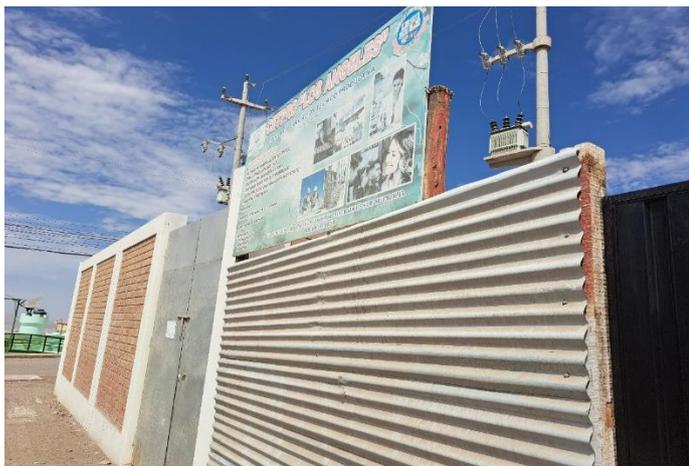
F.1.- Vista calle N° 05 – cerco perimétrico.

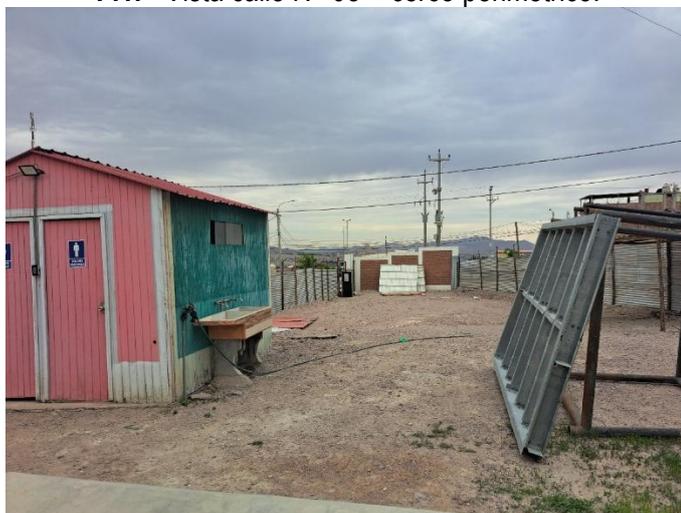
F.1.- Vista interior – módulos de madera Triplay mal estado)

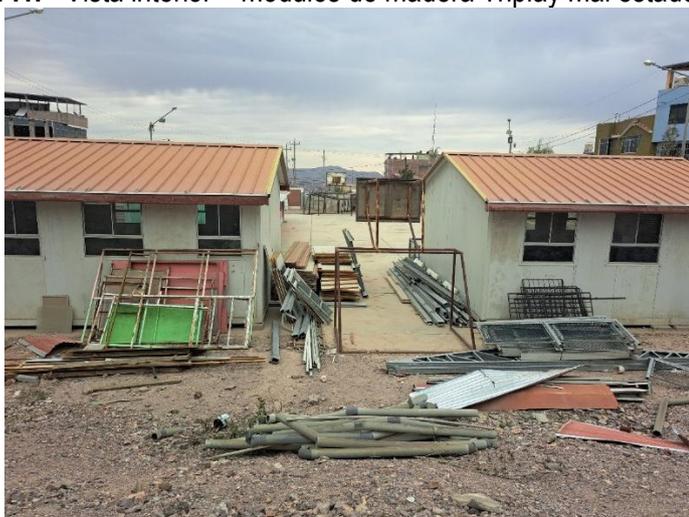
F.1.- Vista interior – módulo paneles termoacústico tipo sándwich.
